Kårhusbranden i Borås

1998-02-28

Kårhusbranden i Borås 1998-02-28

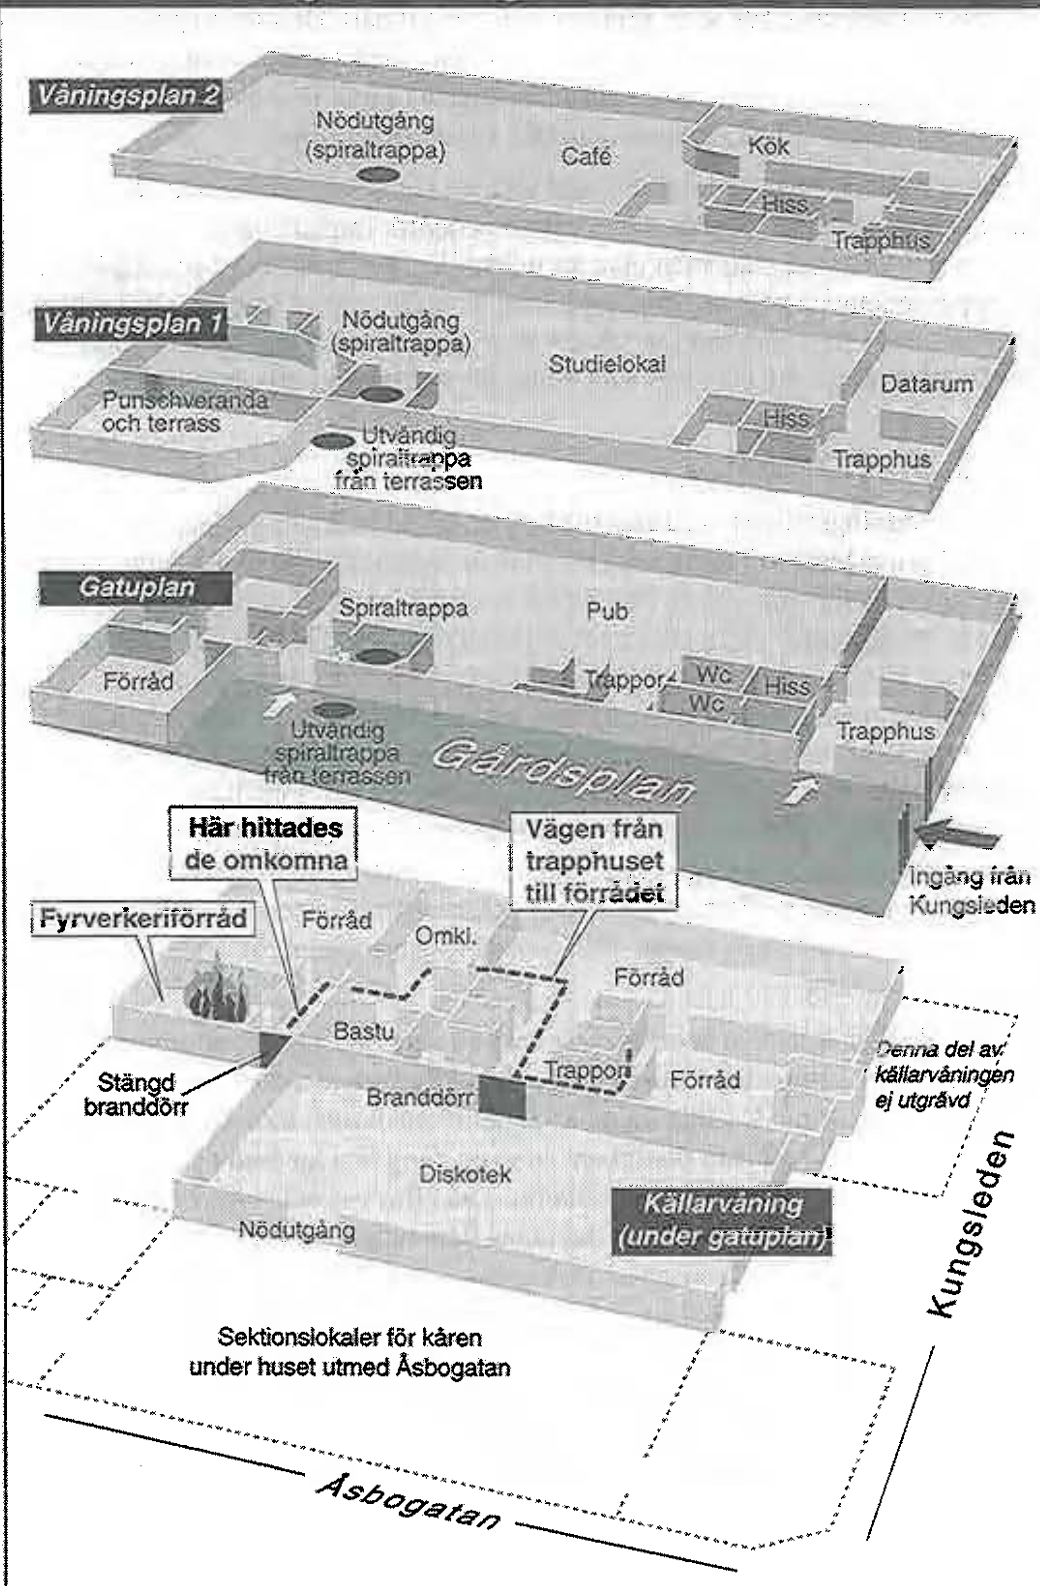
Kårhuset Rabalder i genomsnitt

De omkomna hittades i tvagningsrummet mellan bastun och omklädningsrummet. Observera dock att markeringen på skissen ovan är något missvisande.
