Observatörsrapport

Dammolyckan vid Los Frailes

Sevilla, Spanien 1998

Karl-Erik Kulander
Räddningsverket

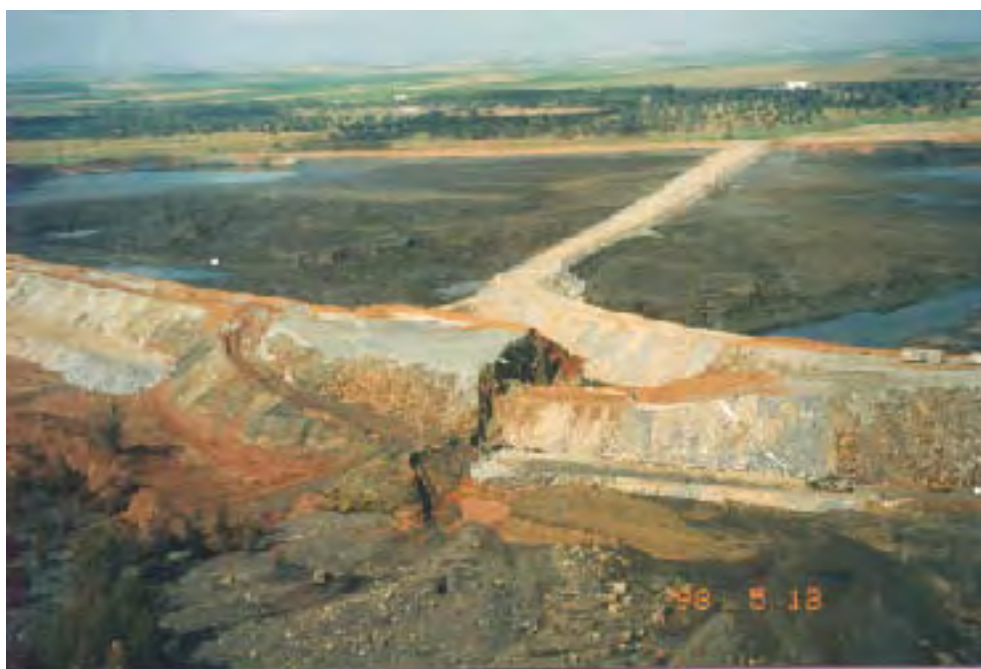
Sandmagasinet rymde ca 33 milj m³ och upptog en yta av ca 200 ha. En ca 700 m lång sida av dammen flyttades ca 60 m sidledes sannolikt beroende på en glidning i underliggande jordlager.

Genombrottet av sandmagasinet vid Bolidens gruva i Los Frailes ägde rum strax före 01.00 lördagen den 25 april. Upptäckten gjordes när strömmen till pumparna vid dammen bröts. En sträcka på ca 200 m av vallen försköts ca 70 m närmare floden och gruvsand kunde strömma ut ur båda delarna av sandmagasinet.

Fig. 2 Genombrottet av sandmagasinet.

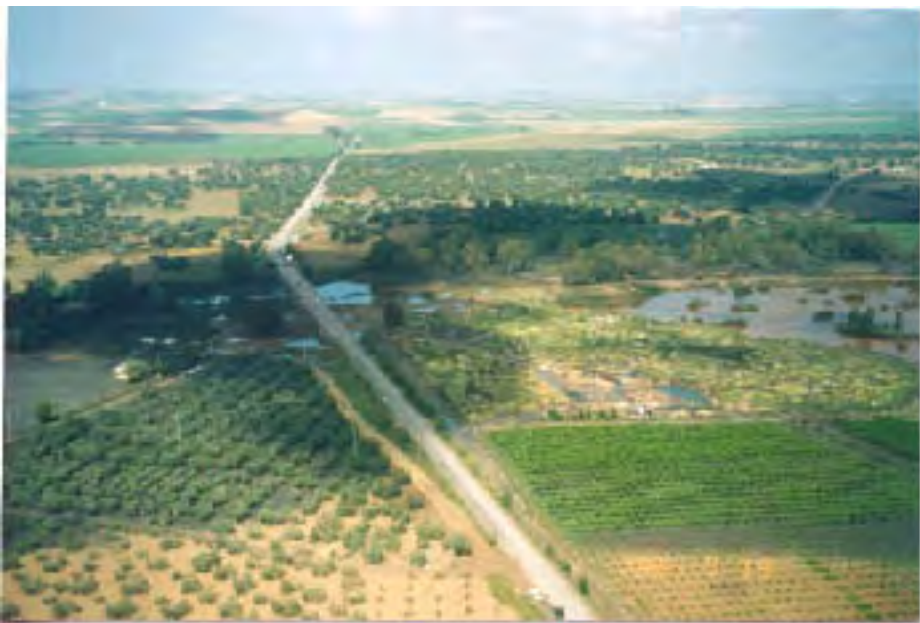
Fig. 3 Översvämmade odlingar, ca 25 km nedströms magasinet.

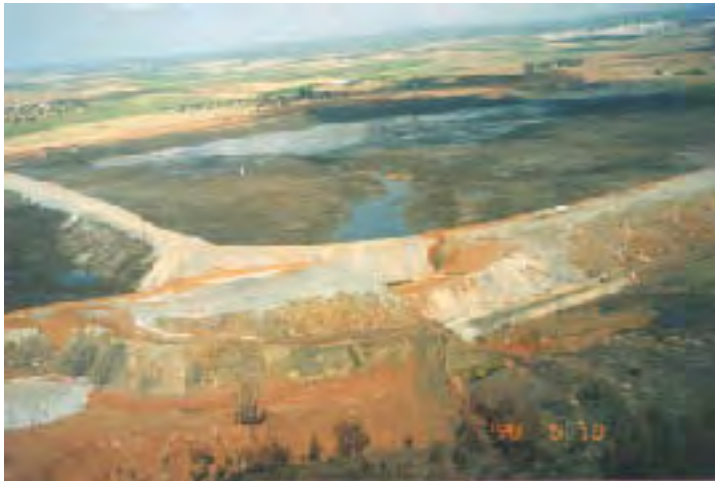
Sandmagasin från SO med tätad sidovall.

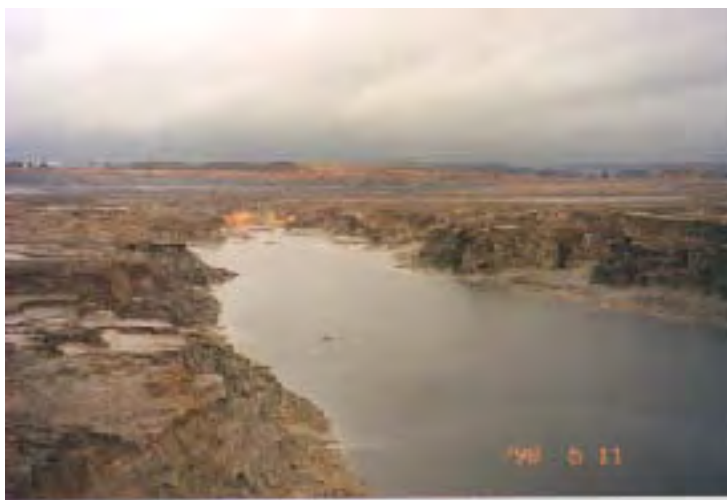
Rester av innehållet i den norra delen av sandmagasinet

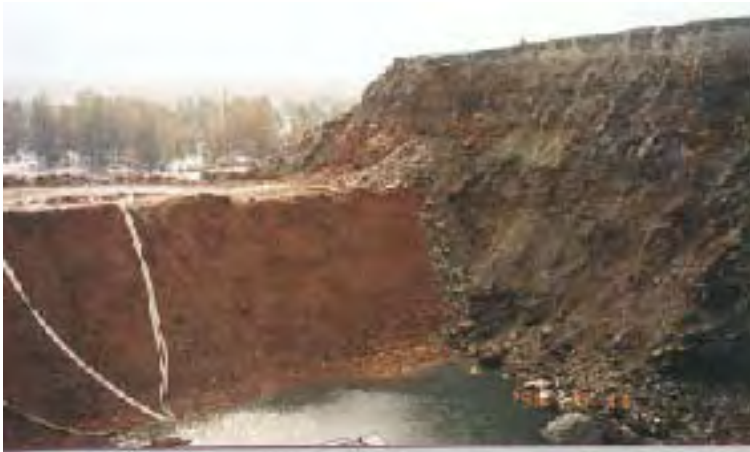
Temporärt tätad brusten sidovall

Gruvpersonal på förmansnivå såg till att transporter av gråberg forslades ut till sandmagasinet för att hindra att kvarvarande sand och vatten fortsatte att strömma ut.

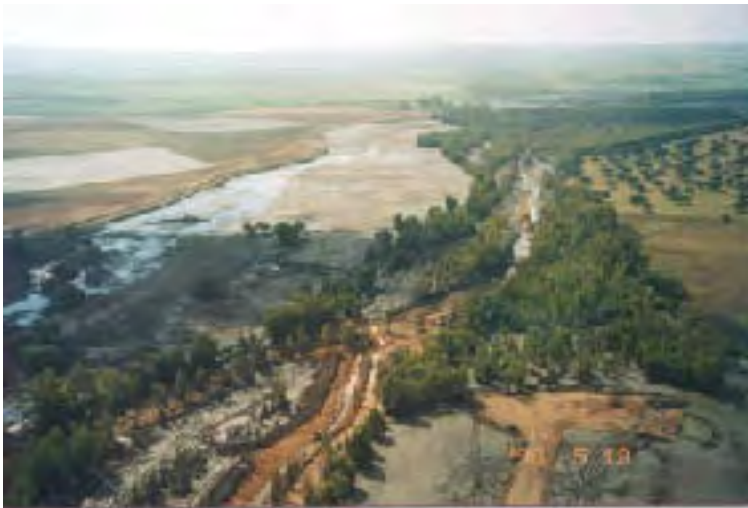
Påverkat område strax nedan magasinet. Sanerings-
arbeten påbörjade.

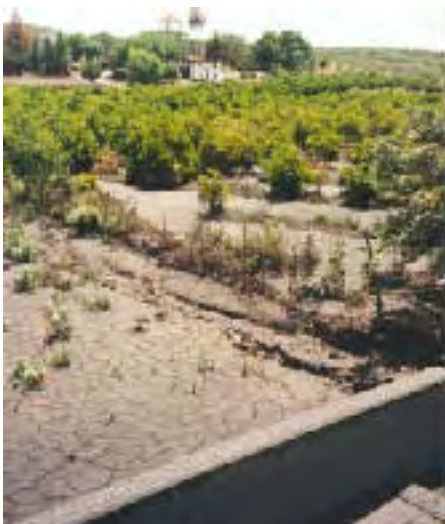
Odling översvämmad av ca 1 dm sand

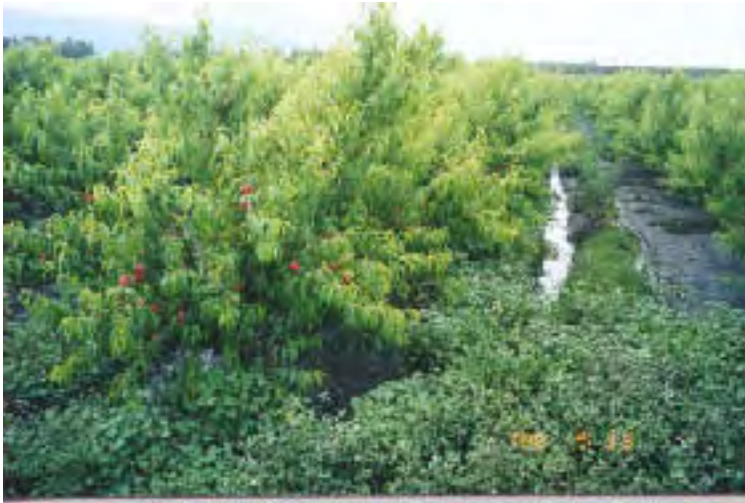
Fruktodling översvämmad av sand

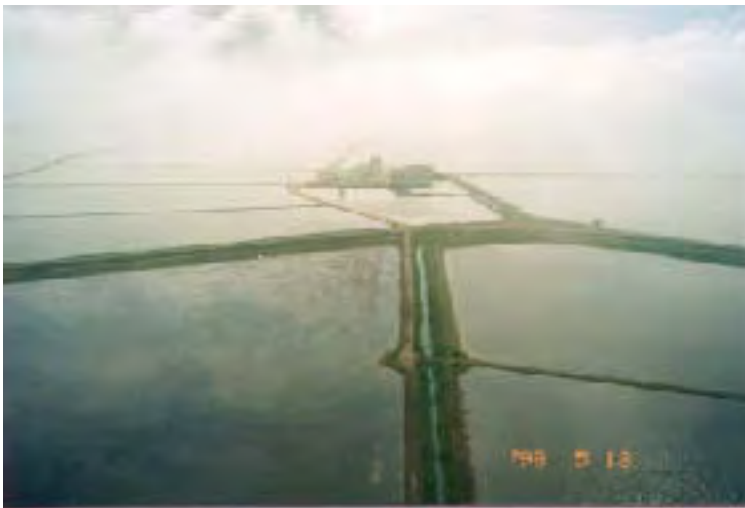
Risodling i deltat påverkat av sand och surt vatten

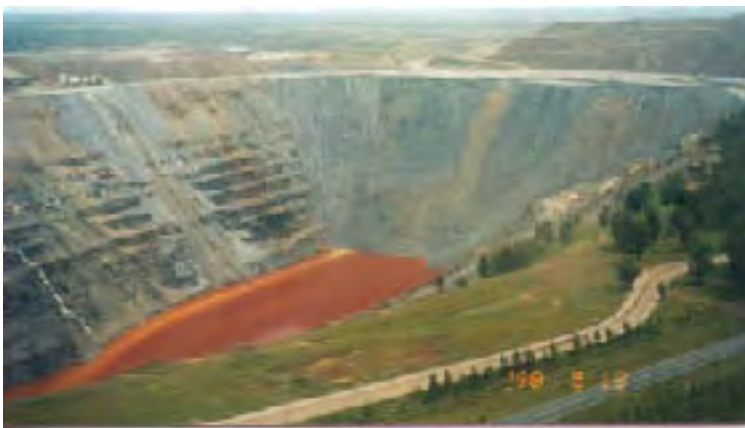
Avslutat dagbrott som nu används för insamling av sand från sanering.

- Ordna med vägar för arbetsfordon längs floden med anknytning till allmänna vägar.
- Ordna med mottagningsplatser för insamlat materiel.
- Deponera insamlat material i Aznalcollars gamla gruvhål.
- Återvegetera sanerad mark kontinuerligt.
- Utnyttja jordbruksavfall som näringsämnen. Eftersom det är risk för lågt pH i floden föreslås temporärt att kalk tillsätts vid vissa platser.
