Oljeutsläpp från M/T ERIKA

Bretagne, Frankrike 1999

Gustav Törling och Karl-Erik Kulander
Räddningsverket

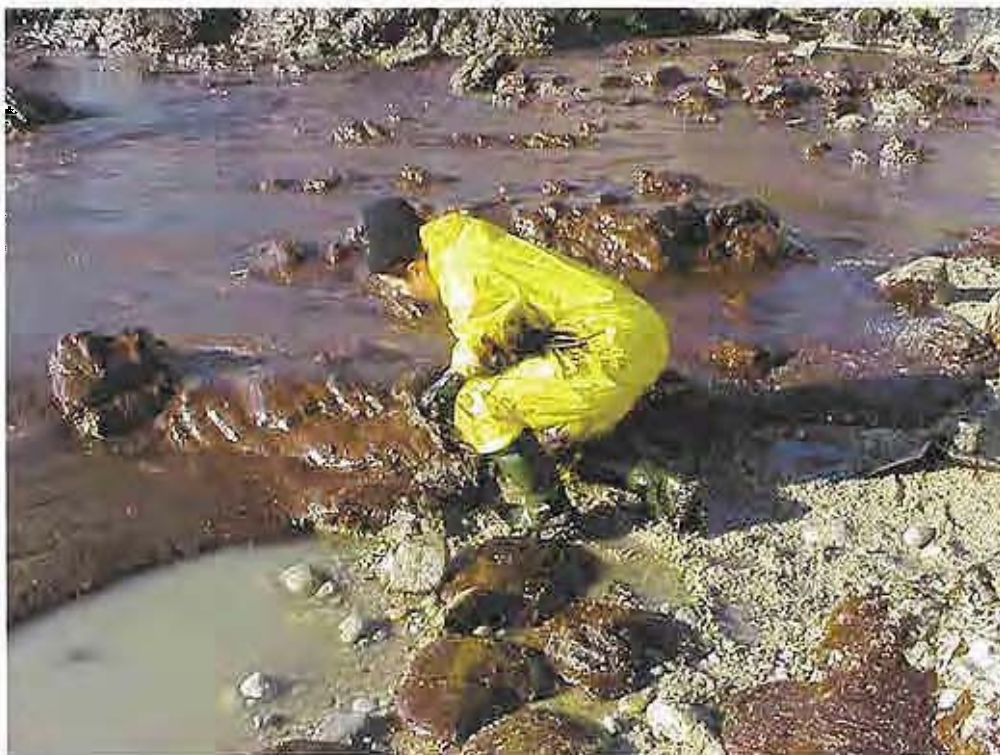
I de fall oljan var sammanhängande (ca 10 cm tjock mousse) och ömsom låg och flöt i högvattnet och ömsom låg på stranden vid lågvatten använde saneringspersonal i huvudsak skyffel och hink för att plocka upp oljan.

I de fall oljan var *sammanhängande* (ca 10 cm tjock mousse) och ömsom låg och flöt i högvattnet och ömsom låg på stranden vid lågvatten, vilket var fallet i vikar med branta klippor och sandstränder, använde saneringspersonal i huvudsak skyffel och hink för att plocka upp oljan. I nästa steg hölls hinkens innehåll i ett större kärl som sedan lyftes upp med kranbil för tömning i containrar för vidare transport till behandling av oljeavfallet.

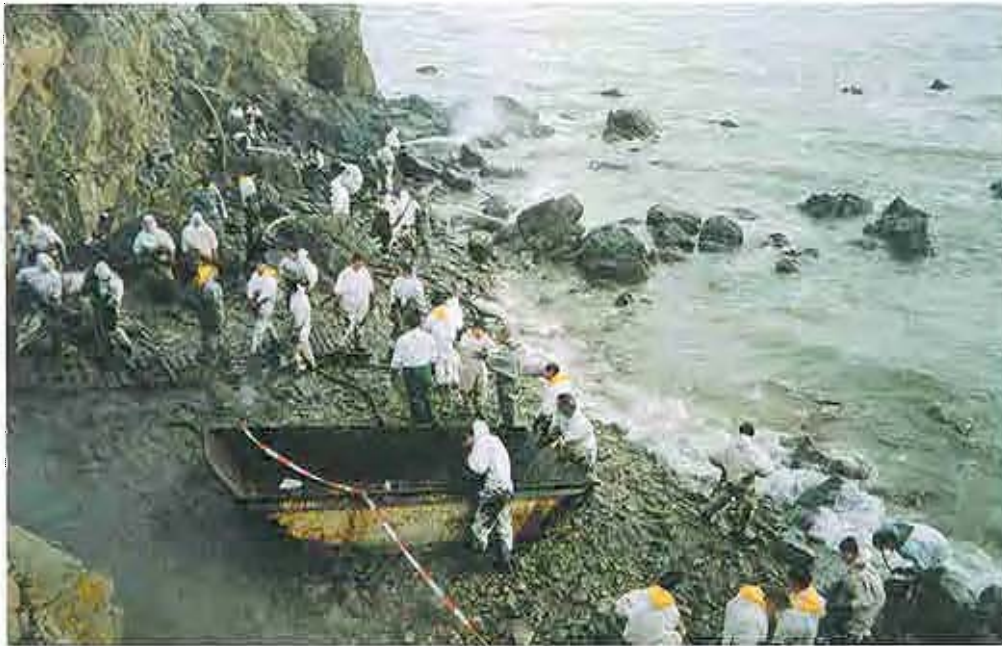
I ett senare skede, cirka två månader efter olyckan, finsanerades stränderna genom att spola av med vatten på den fastsittande oljan. Spolningen gjordes med kallt vatten på klippor utan egentlig uppsamling av lös olja.

I ett senare skede, cirka två månader efter olyckan, påbörjades finsanering genom att spola av med vatten på den fastsittande oljan. Spolning skedde med kallt vatten på klippor utan egentlig uppsamling av lös olja.

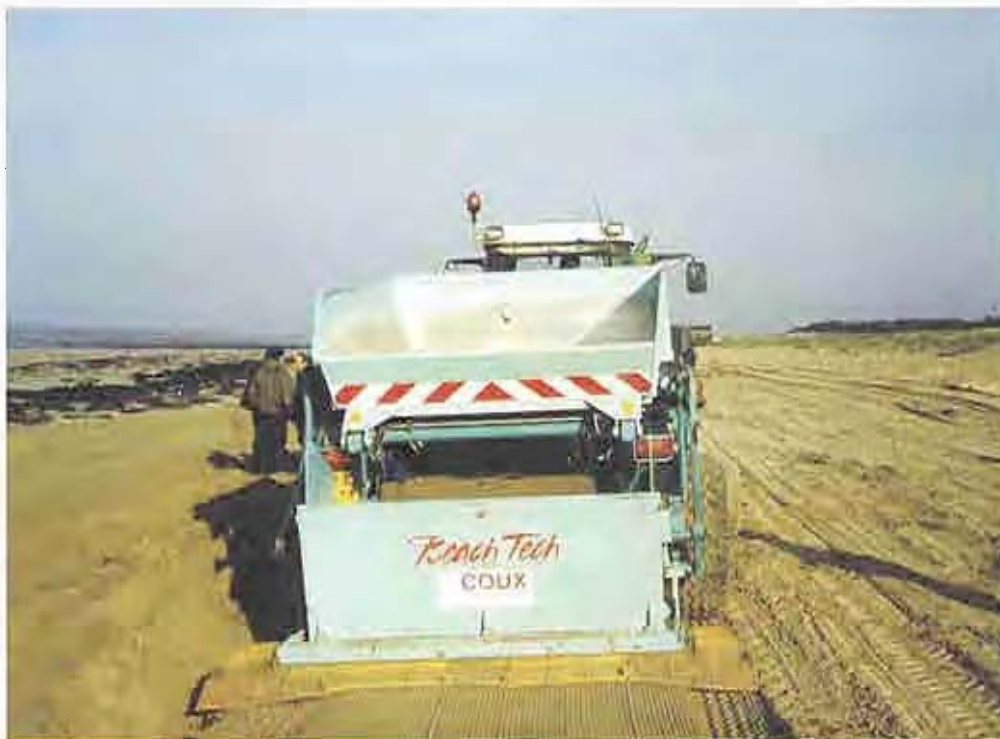
På vissa sandstränder grävdes olja upp för hand ur sanden. Inom andra områden plöjdes olja upp för att därefter med en så kallad beach cleaner borsta upp oljeklumpar etc.

På vissa sandstränder grävdes olja upp för hand ur sanden. Inom andra områden "plöjdes" olja upp, för att därefter med en så kallad beach cleaner borsta upp oljeklumpar etc.

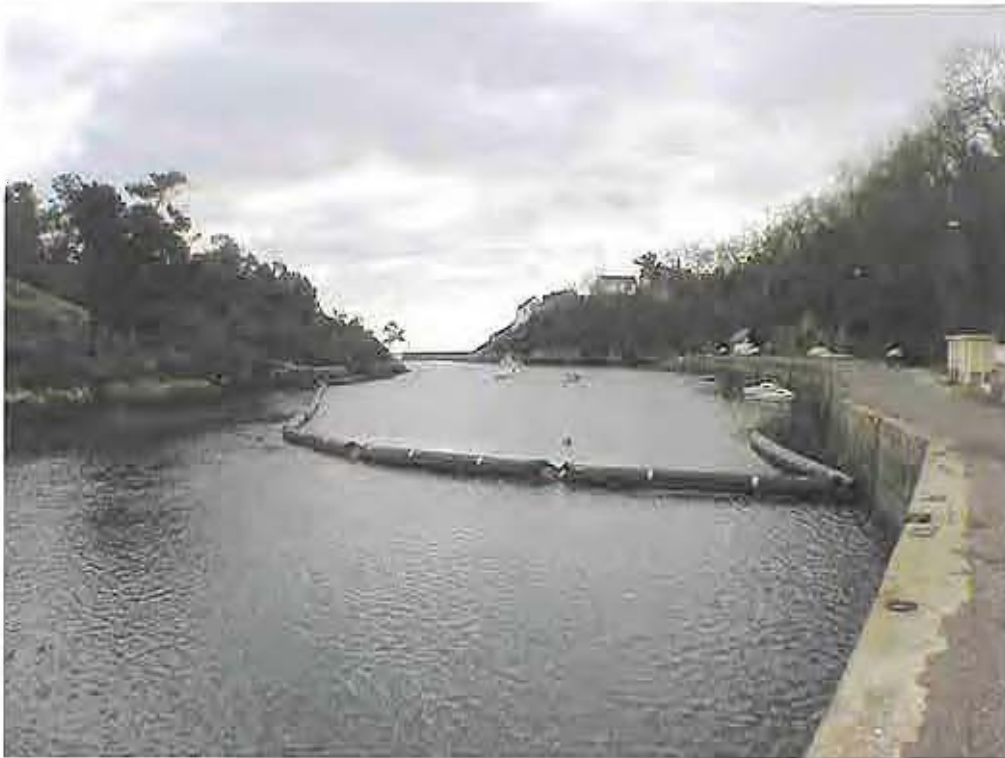
Inlänsning av havsvik.

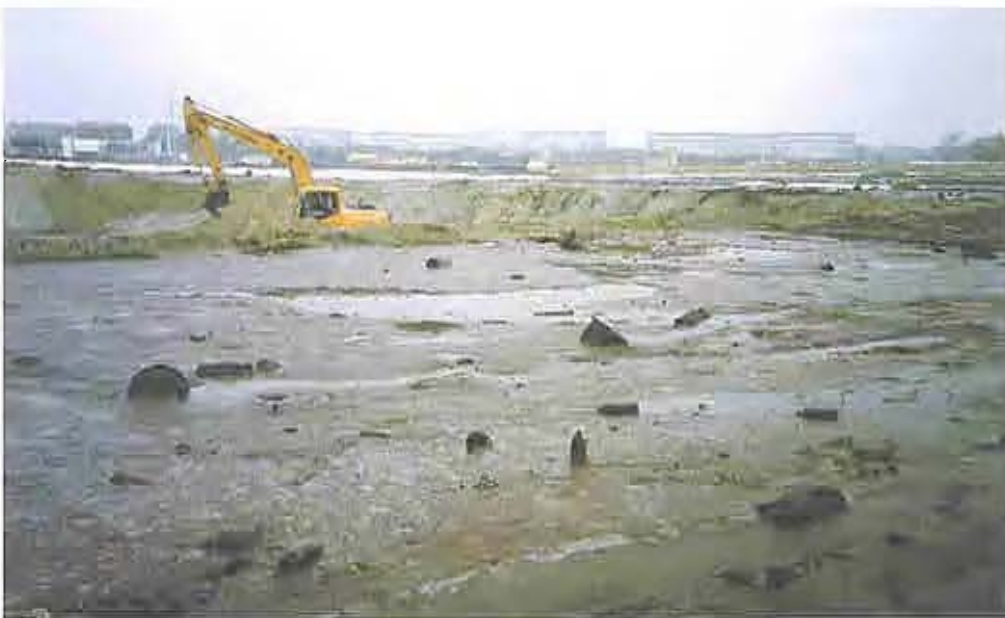
Deponi vid raffinaderiet Elfs anläggning i Donge. Deponierna byggdes upp på tät grund med en vattenpenetration på 15 cm/100 år. Täta vallar byggs upp med sand, kolaska och plastliner. Lakvatten leds till sedimentering och renas om så är nödvändigt innan det släpps vidare till recipient.
