Lillestrøm-ulykken, 5. april 2000

**Rapport fra undersøkelseskomisjon oppnevnt av regjeringen ved kongelig resolusjon 7. januar 2000 i forbindelse med Åsta-ulykken, som 7. april 2000 fikk utvidet mandat til også å undersøke togulykken på Lillestrøm stasjon.
Avgitt til Justis- og politidepartementet 30. januar 2001.**

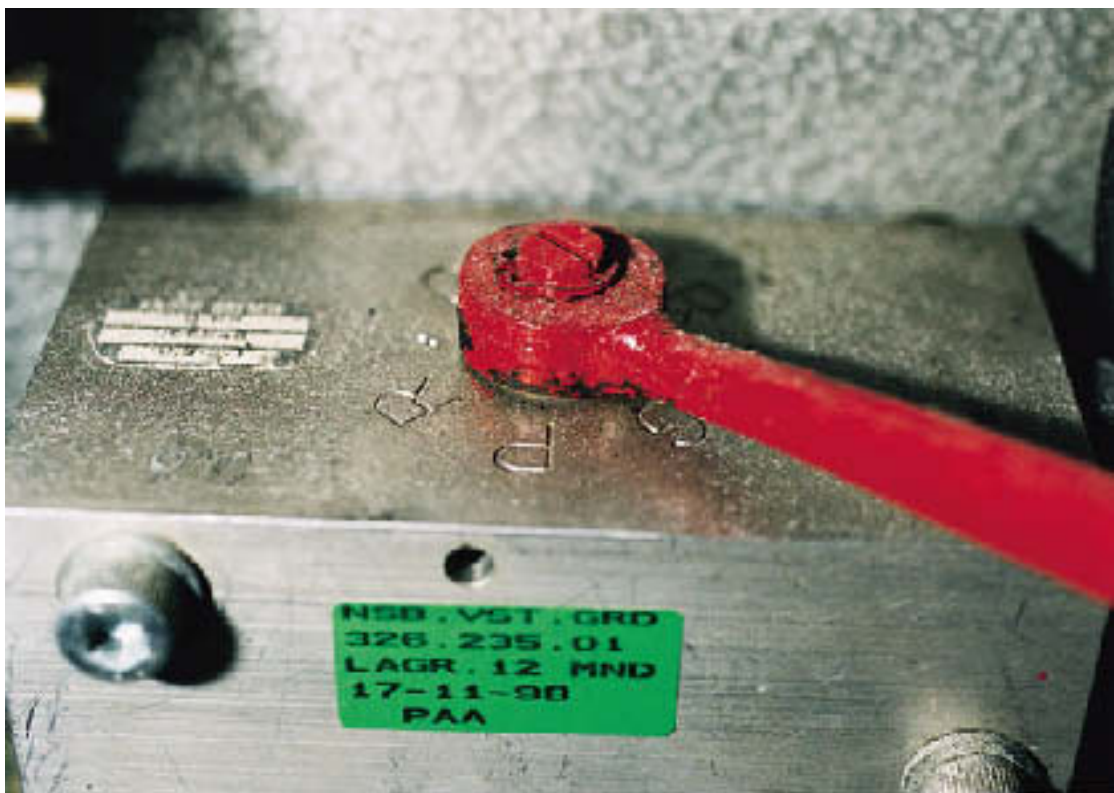
Figur 3.5 GPR-kran på lokomotiv El 16 nr. 2215 i G-stilling ved Kommisjonens og politiets inspeksjon etter ulykken
Kilde: Romerike politidistrikt

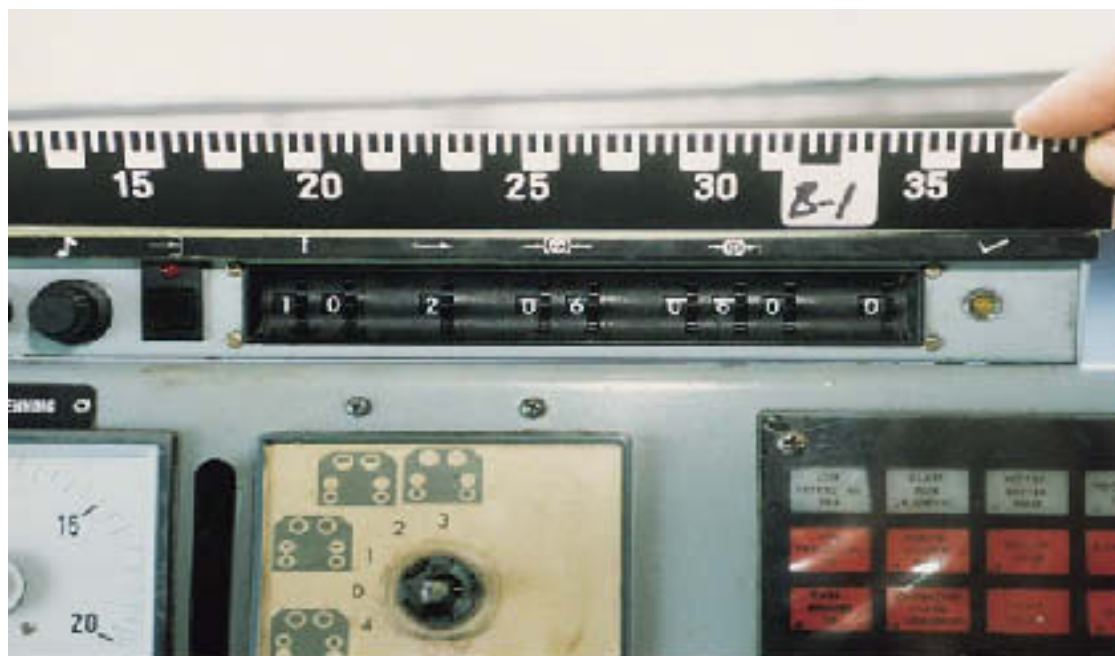
Figur 3.7 ATC-panelet i førerrommet på lokomotivet i tog 5781. Innstillingen betyr fra venstre: 10 angir maksimal hastighet til 100 km/t, 2 betyr at en toglangde på 200 m, 06 betyr 6 sekunders bremsetilsettingstid og 060 betyr 0,60 m/s² maksimal retardasjon

Til tross for at godsvognoptaket for tog 5781 oppga en maksimal hastighet på 90 km/t, stilte Jensen inn 100 km/t i ATC-panelet, noe som er i strid med gjeldende instruks. Jensen har forklart at dette ble gjort for å gi større fleksibilitet i kjøringen og for å kompensere for avvik i hastighetsmåleren i ATC-systemet. Dessuten har han overfor Kommisjonen forklart at beregningene for tillatt maksimalhastighet ofte er gjort på et lite relevant grunnlag, slik at høyere hastighet kan anvendes.

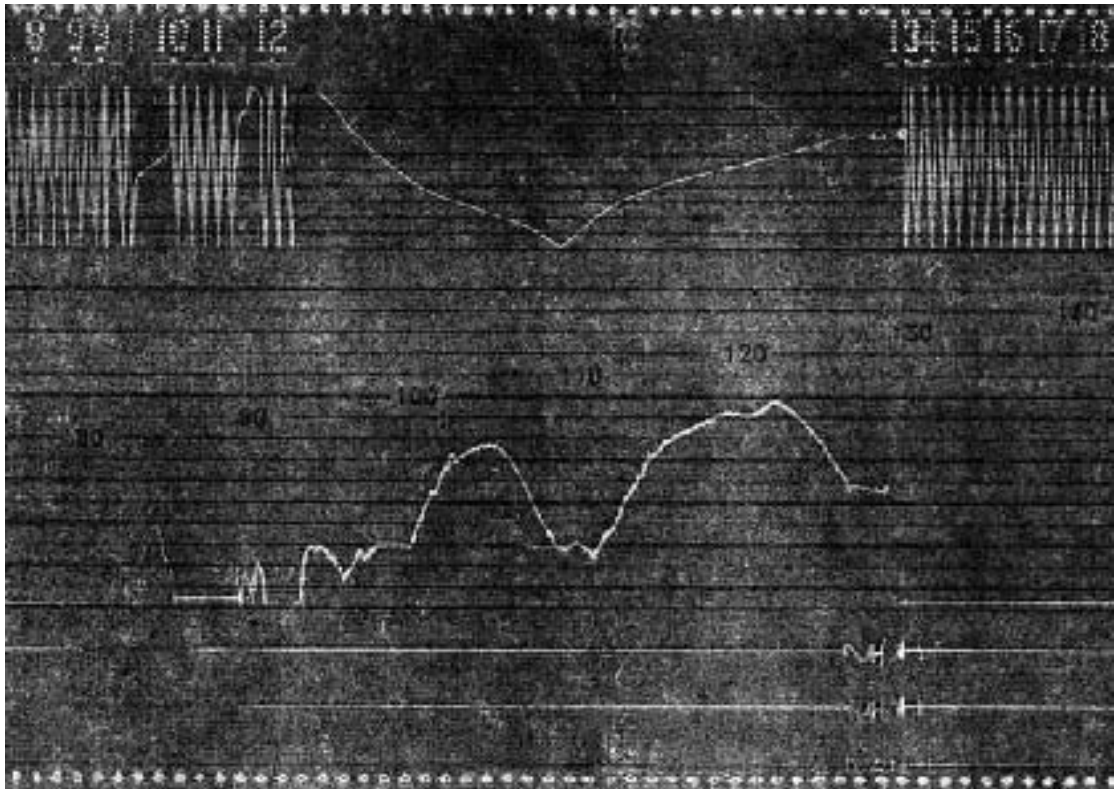
Tog 5781 var utstyrt med en ferdsskriver av type Hasler RT 12 hastighetsrull, se fig. 3.8, og Hasler R 12 restveiskive, se fig. 3.9. Hastighetsrullen fra ferdskriveren viser som nevnt at togets hastighet gjennom Strømmen stasjon var ca. 95 km/t. Fra toppen av bakken ned mot Lillestrøm, økte hastigheten i løpet av en periode på 15 til 20 sekunder til 102 km/t omtrent ved Sagdalen blokkpost. Etter Sagdalen blokkpost viser hastighetsrullen at farten sank langsomt, noe som indikerer en svak retardasjon. I følge ferdskriveren, etter justering av avvik ved hjuldiameter og hastighetsmålerens grunnhastighet, var kollisjonshastigheten til tog 5781 ca. 62 km/t.

Figur 3.8 Hastighetsrull fra ferdskriveren til tog 5781
Kilde: NSB BA

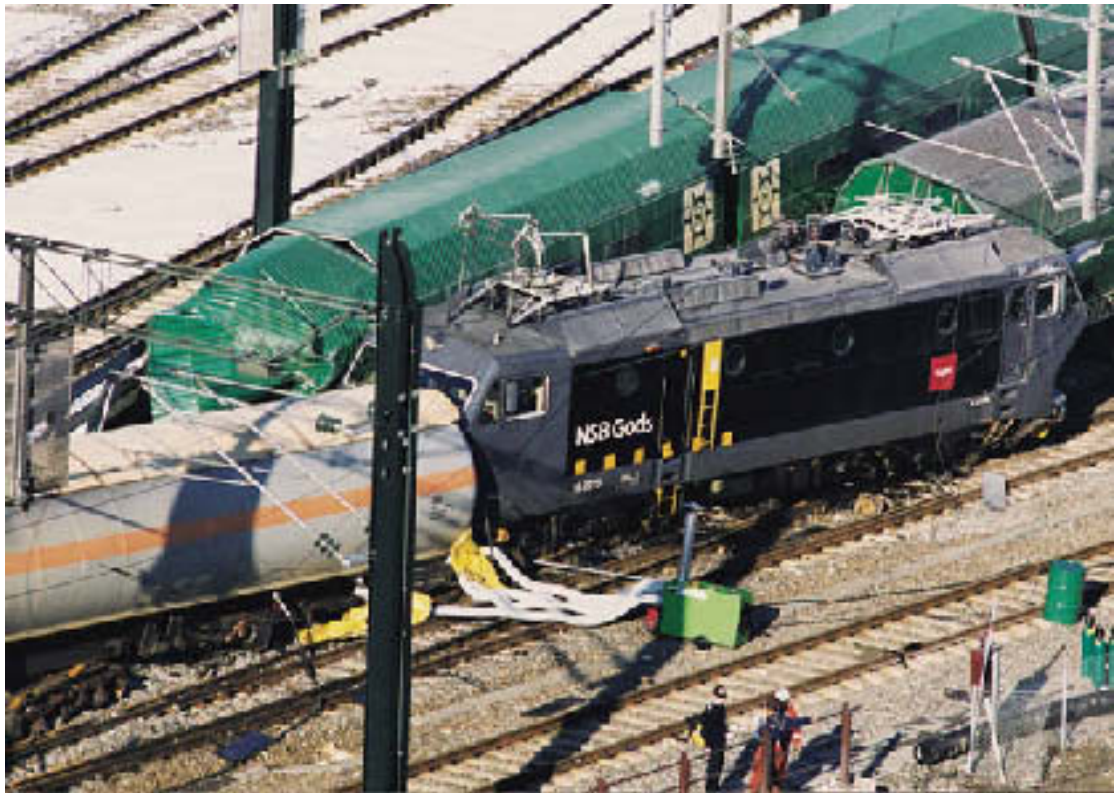
Figur 3.11 Skader på vogner bakerst i tog 5713
Kilde: Romerike politidistrikt

Tog 5781 var forholdsvis tungt, mens de tre bakerste vognene i tog 5713 var lette biltransportvogner. Ved kollisjonen kjørte tog 5781 inn i den bakerste vognen på tog 5713 som ble presset fremover langs høyre side av den foranstående biltransportvognen. Den bakerste vognen fikk store skader på understell og last.

Den nest bakerste vognen tok opp den største delen av kollisjonsenergien, og den bakerste halvdel ble helt knust ved kollisjonen. Deler av vogn og last lå spredt utover kollisjonsstedet, mens den tredje bakerste vognen fikk karosseriskader i enden. For øvrig var det en del mindre skader på materiellet.

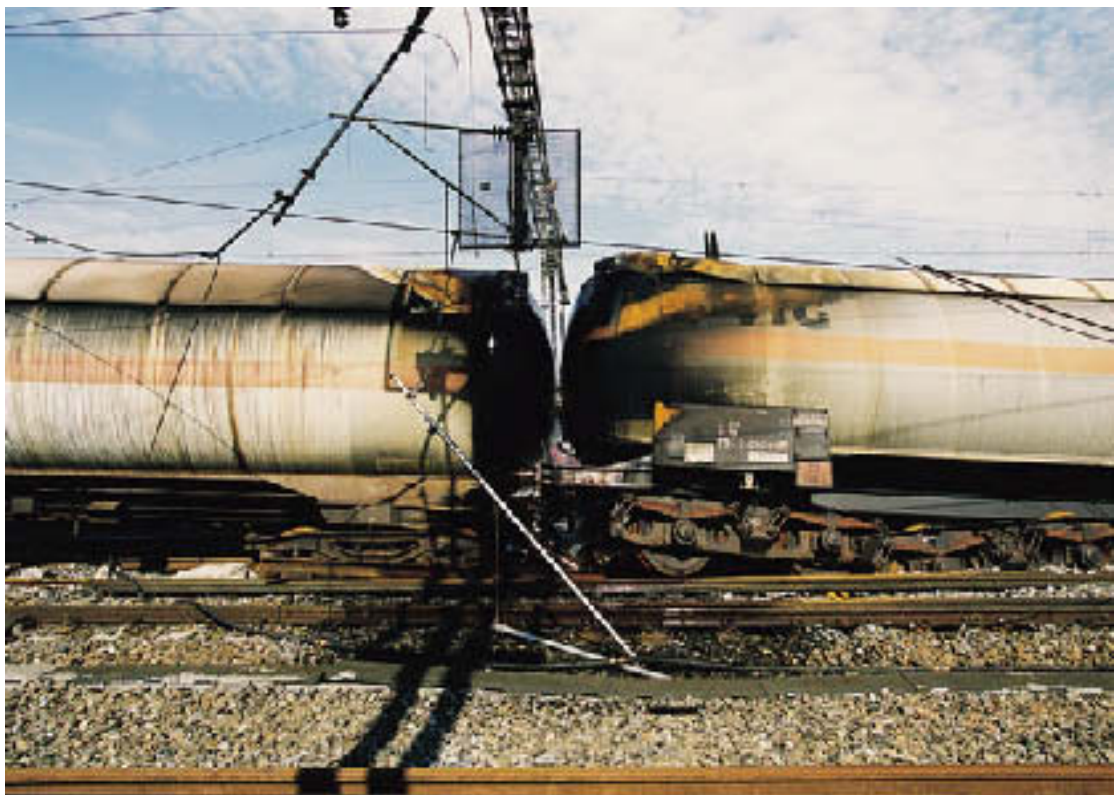
Figur 3.12 Brannområdet mellom vogn 1 og 2 i tog 5781 etter slokking
Kilde: Romerike politidistrikt

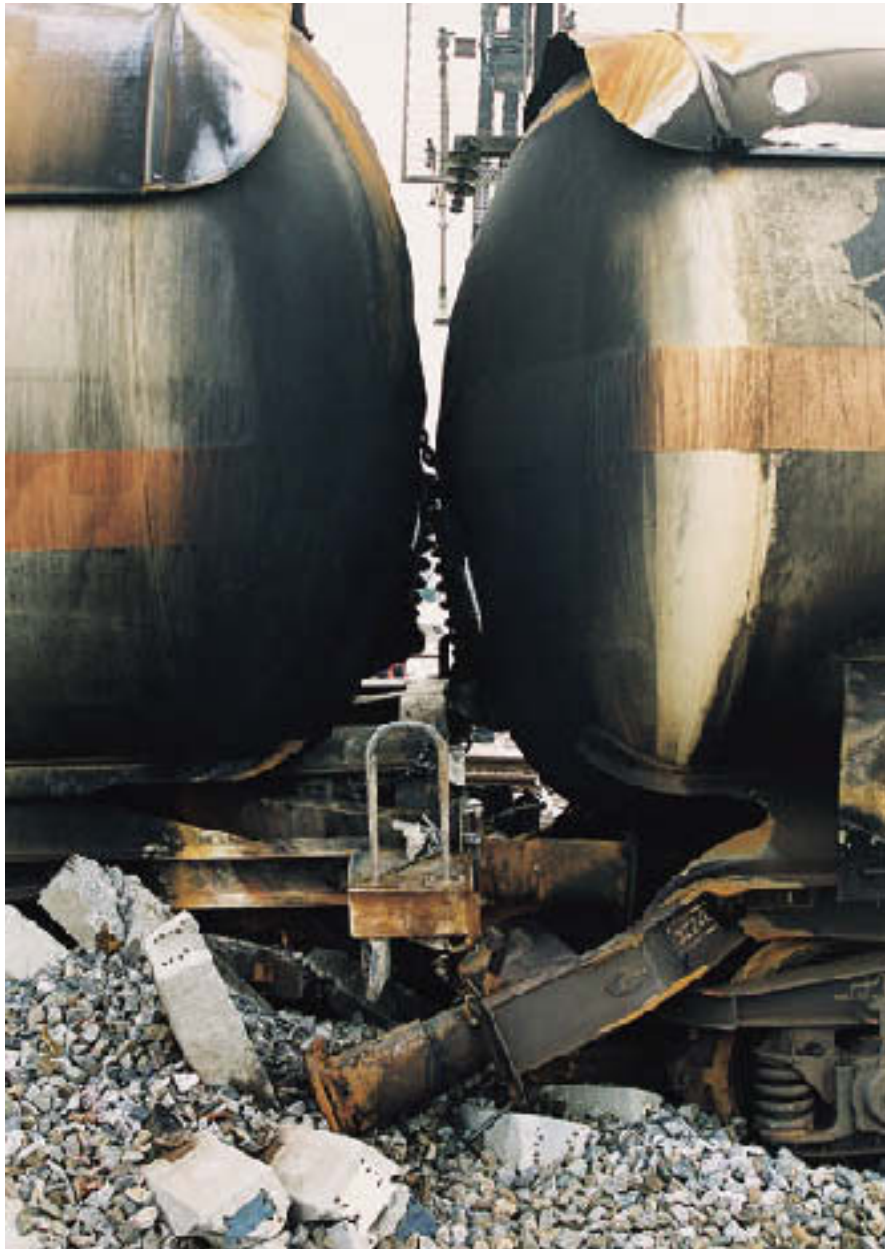
*Figur 3.13 Berøringspunktet mellom vogn 1 og 2 i tog 5781.
Mannlokkene og boltene ses midt på bildet*
Kilde: Romerike politidistrikt

Gasstankenes mannlokk og de utstående boltene som festet disse støtte sammen i forbindelse med kollisjonen, se fig. 3.13 og 3.14. Skinnegangen ble ødelagt under kollisjonen, og gasstankvognene sporet av. Det oppstod derfor relative bevegelser både vertikalt og horisontalt i berøringspunktene mellom de to gasstankene. Alle gjennomførte undersøkelser tyder på at mannlokkene og festeboltene for disse var de eneste berøringspunktene mellom tankene. En bolt på hvert lokk ble revet av jevnt med mannlokket. I tillegg ble en bolt på hvert lokk deformert og mutteren på hver av disse revet av, se fig. 6.3. I tillegg ble den forreste tanken trykket noe inn like i overkant av mannhullet.

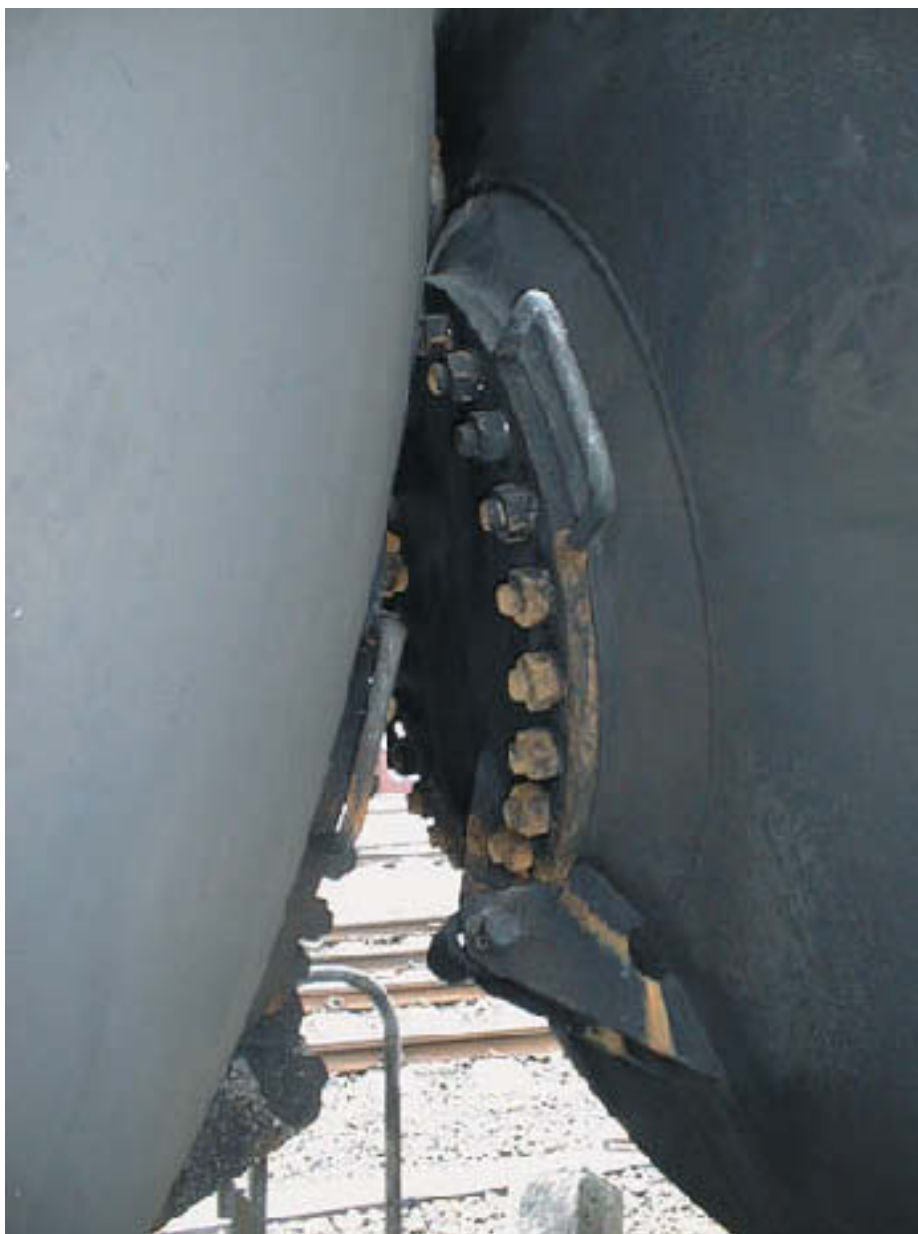
Figur 3.14 Berøringspunktet

I forbindelse med kollisjonen oppstod det lekkasje ved mannhullet på begge tankene. Propan i væskeform strømmet ut og fordampet til gass. Gassen ble ikke umiddelbart antent. Den ble liggende langs bakken i området der lekkasjene fant sted, fordi propangass er tyngre enn luft og fordi det var mer eller mindre vindstille. Foruten lekkasjene ved mannhullene var tankene tette.

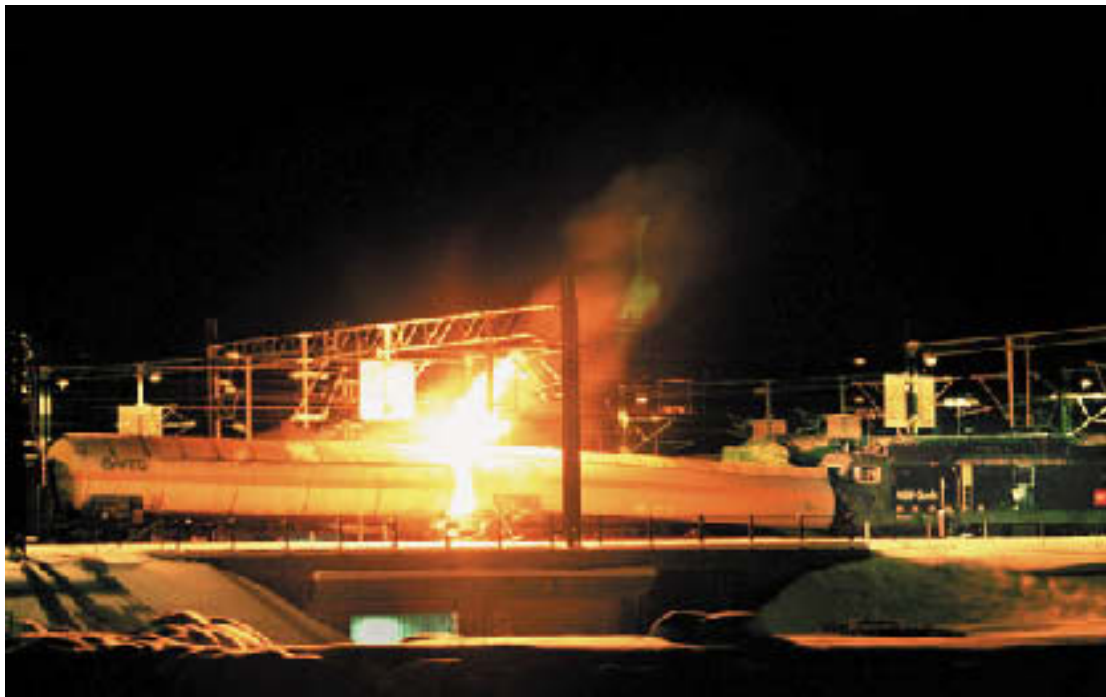
Brannen mellom tankene medførte at varme ble overført til tankmaterialet, dels ved stråling og dels ved varmeoverføring mellom varm branngass og tankmaterialet. Ved så høye flammetemperaturer som det her må antas å ha vært, var strålingen dominerende for varmeoverføringen. Inne i tankene var det som nevnt propan i væskeform i den nederste delen og i gassform i den øverste. Da tankene ble varmet opp ble varmen overført videre til propanen, slik at trykket på tankene steg.

Figur 3.16 Brannen mellom de to gasstankvognene

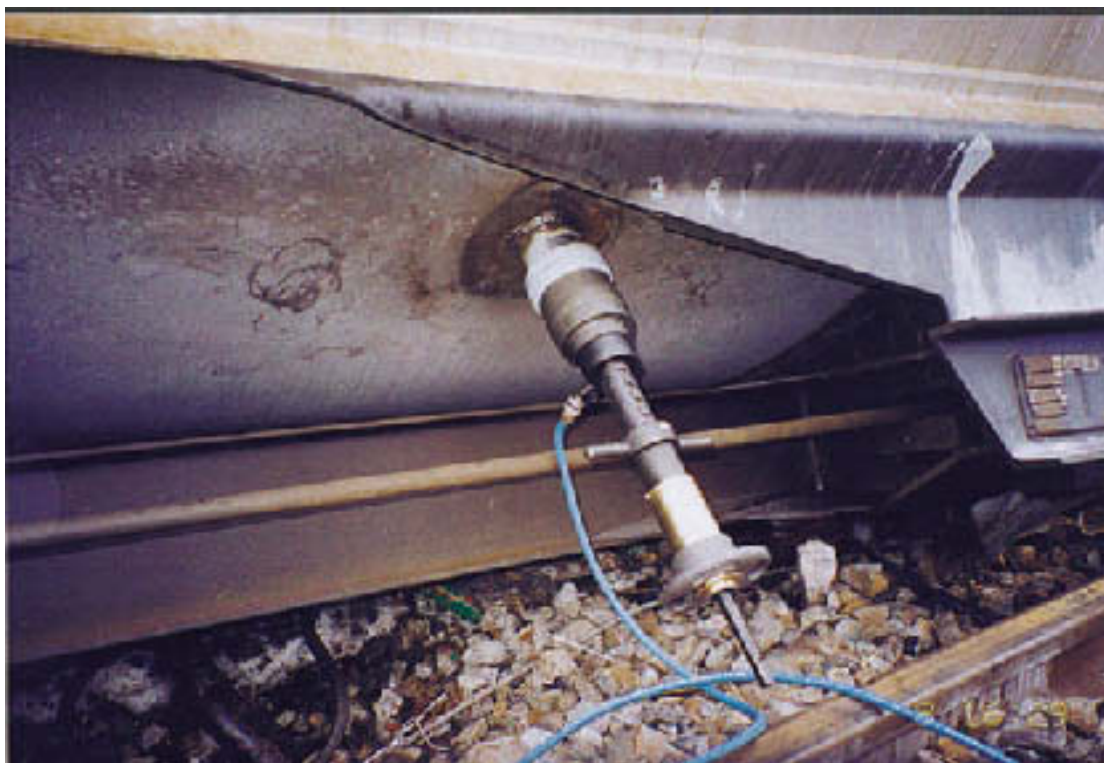
På formiddagen lørdag 8. april ble det gjennomført omfattende sikringsarbeider med henblikk på sveise- og boreoperasjonen som skulle gjennomføres. Påsveising av flenser ble gjennomført, og kl. 18.00 startet boring av hullene, se fig. 3.20. Det ble så klargjort for tapping. Like før kl. 21.00 ble de tre faklene som skulle brenne av gassen fra tanken tent. Faklene sløkket kl. 03.15 natt til søndag, men ble tent igjen en halv time senere. På grunn av at tømmehullene ikke var helt i bunnen av tanken kom væsknivået etter hvert lavere enn hullene. Dette medførte at propanvæsken som var igjen på tanken måtte fordampe før gass kunne tappes ut. Slik fordampning krever varme. For å få fart på fordampningen ble det rekvirert byggtørker til oppvarming av tanken fra utsiden. Først om ettermiddagen mandag 10. april, mer enn 5 døgn etter kollisjonen, kunne tanken erklæres tom for gass.

Figur 3.20 Ventil som ble sveiset på for å tappe propan fra tanken på vogn 1
Kilde: Romerike politidistrikt

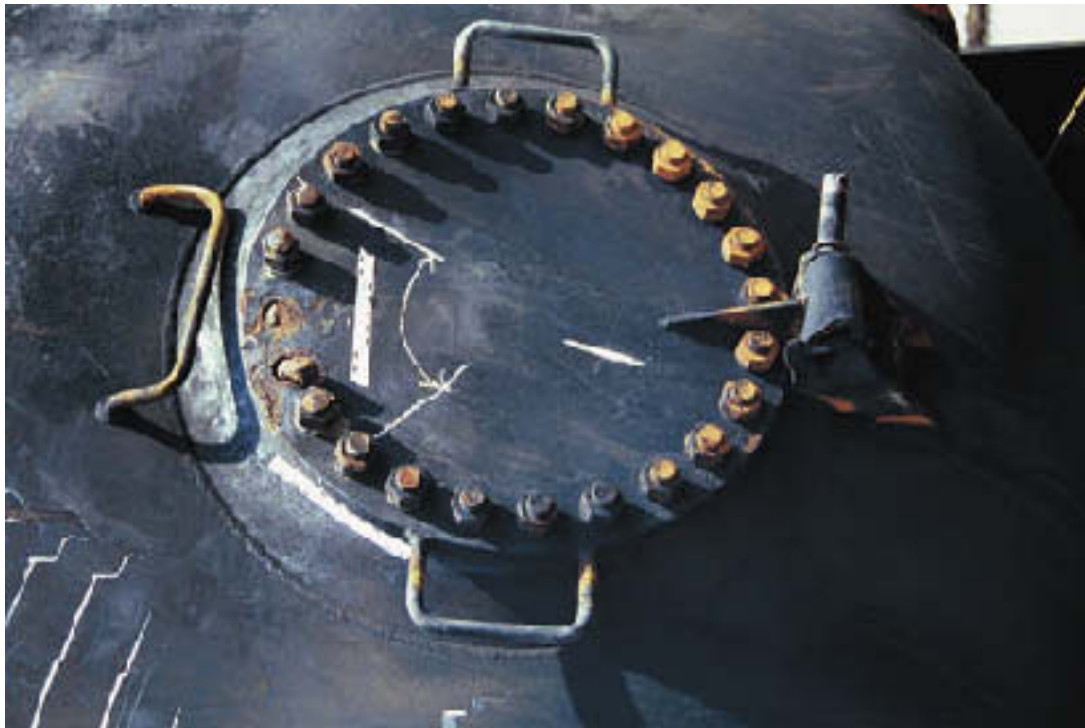
I forbindelse med kollisjonen kom boltene til mannlokkene i inngrep med hverandre og to bolter på hver tank ble skadet, se fig. 6.3 og også pkt. 3.5.4. Dette førte til at det oppstod lekkasje av propan i væskeform mellom flens og mannlokk på begge tankene. Utlekket propan ble antent og tankene ble utsatt for sterk varmebelastning som følge av brannen.

Figur 6.3 Mannlokk med ødelagte bolter
Kilde: DnV

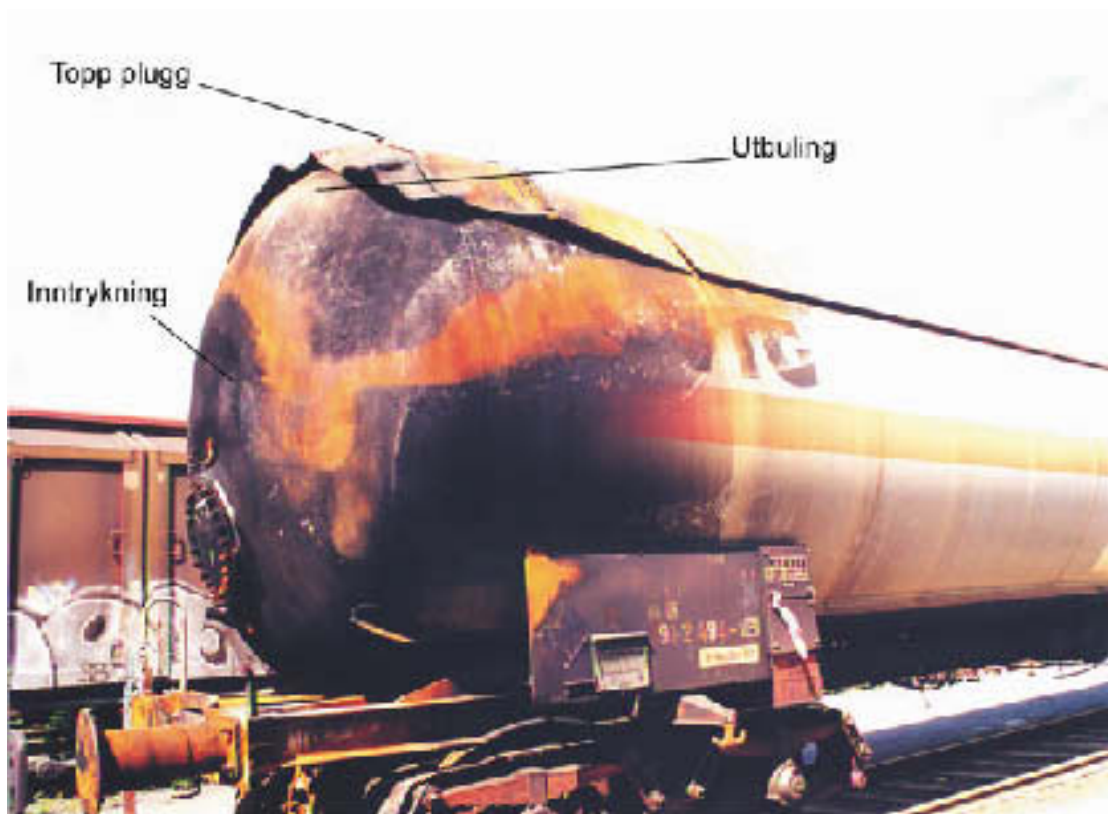
Figur 6.4 Bakre del av gasstanken på vogn 1 etter brannen. Inntrykkingen over mannhullet og utbulingen på tankens øvre del er angitt. Videre pekes på toppluggens plassering
Kilde: DnV

Etter ulykken kunne det konstateres at tankene hadde tålt den belastningen de ble utsatt for under brannen uten å revne. Den forreste tanken hadde imidlertid en utbuling relativt høyt oppe på den endebunnen som hadde vært brannbelastet, se fig. 6.4. Dette kunne være en indikasjon på at materialet i tanken hadde vært utsatt for belastninger meget nær tålegrensen.

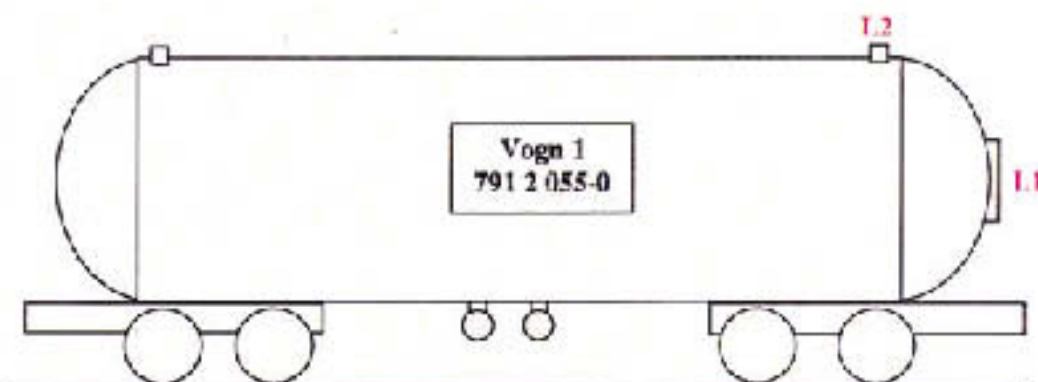
De foretatte undersøkelser av tankene og lekkasjeraten har igjen dannet grunnlaget for beregninger foretatt av ComputIT. Blant annet ble Kjelforeningen Norsk Energi bedt om å finne antall lekkasjepunkter og bestemme lekkasjeraten for begge tankene. Påvisning av lekkasjepunktene ble blant annet gjennomført ved IR-fotografering av Termek AS på oppdrag fra Kjelforeningen Norsk Energi. Det ble påvist fem lekkasjepunkter på de to tankene, se fig. 6.5 og 6.6. Begge tanker hadde lekkasje mellom mannlokk og mannhullsflens og ved innfesting for toppluggen. I tillegg ble det påvist lekkasje i bunnventilen til forreste tank.

Figur 6.5 Lekkasjepunkter på vogn 1
Kilde: Kjelforeningen

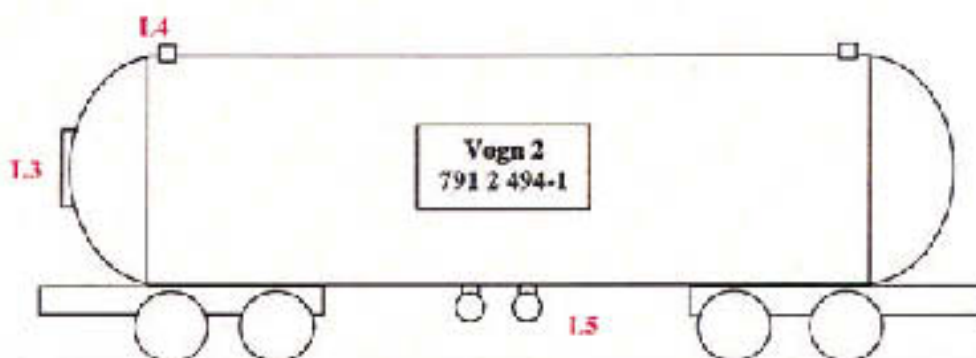
Figur 6.6 Lekkasjepunkter på vogn 2
Kilde: Kjelforeningen

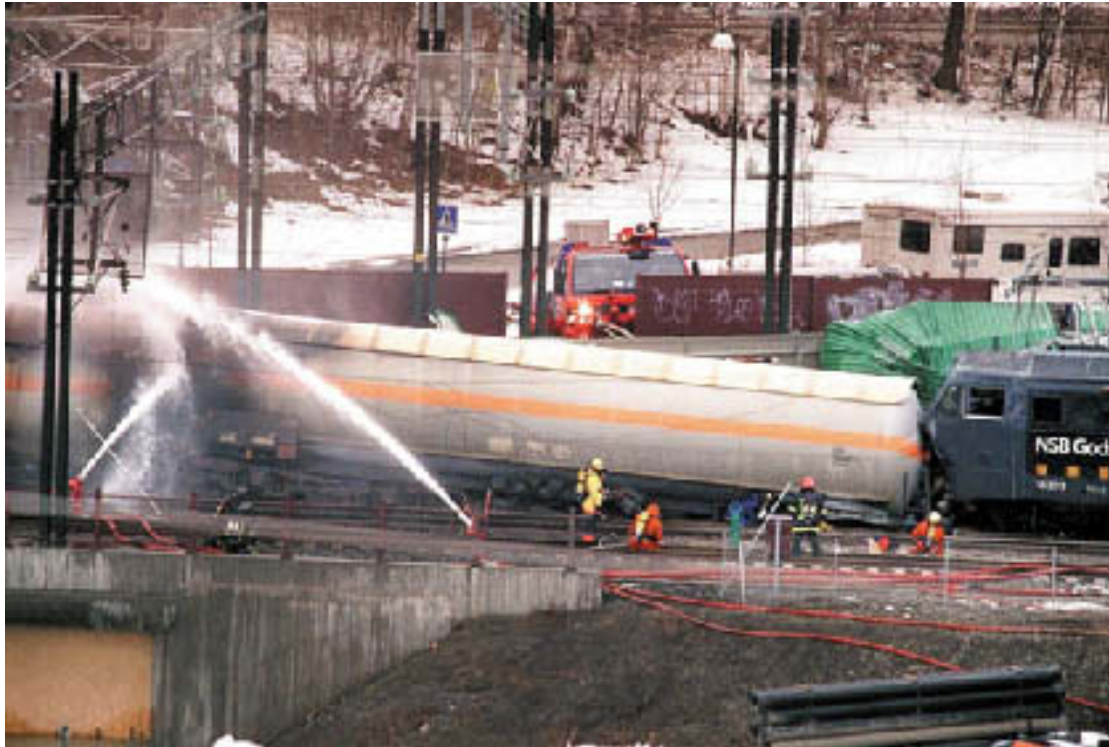
Figur 9.2 Den forreste tanken ble stående med helning fremover på ca. fem grader etter kollisjonen

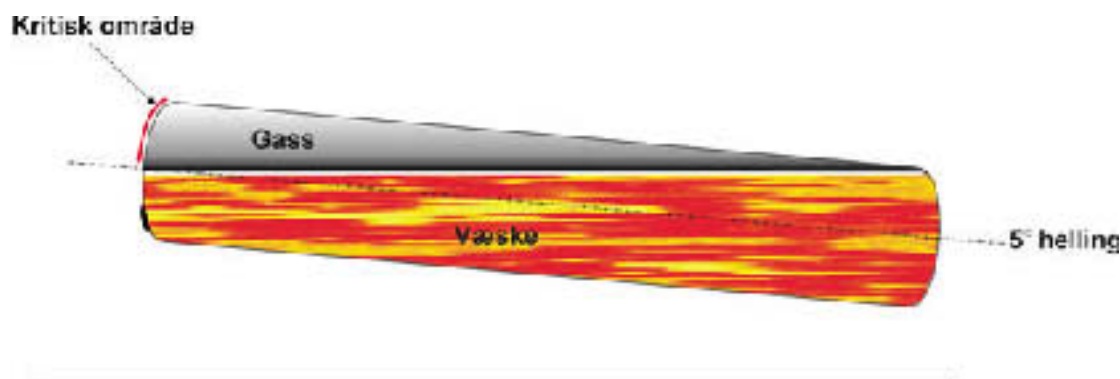
Figur 9.3 Skissen viser at tankens helning medførte at et stort område av den branneeksponerte endebunnen i tank 1 var over væsknivået
