Olycksundersökning

Dödsbrand

[REDACTED], Frölunda

Den 28 september 2012

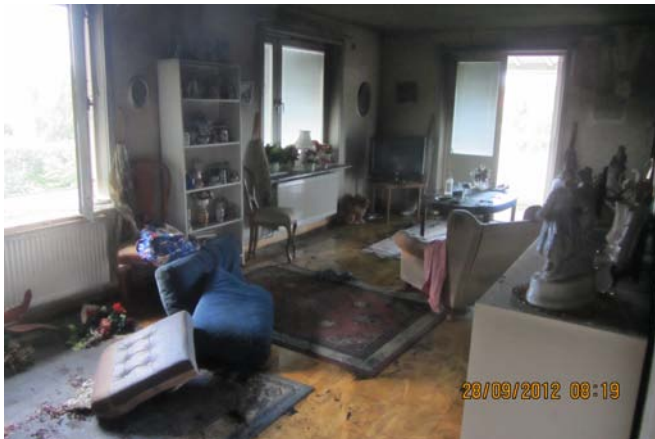
Den aktuella lägenheten ligger på översta våningsplanet och består av 2 rum och kök. Branden har varit begränsad till vardagsrummet och mest intensiv i och runt en soffa.

Bild 1. Bild ifrån vardagsrum

En person fick allvarliga rökskador och en annan person var avliden när räddningstjänsten kom fram. En soffa och en tavla fick kraftiga brandskador, men även golvet och väggen i anslutning till soffan blev kraftigt brandskadat. Det fanns värmesprickor i vissa innefönster i vardagsrummet och flera av gardinerna i vardagsrummet hade brunnit. Stora delar av lägenheten blev rök- och sotskadad i varierande omfattning.

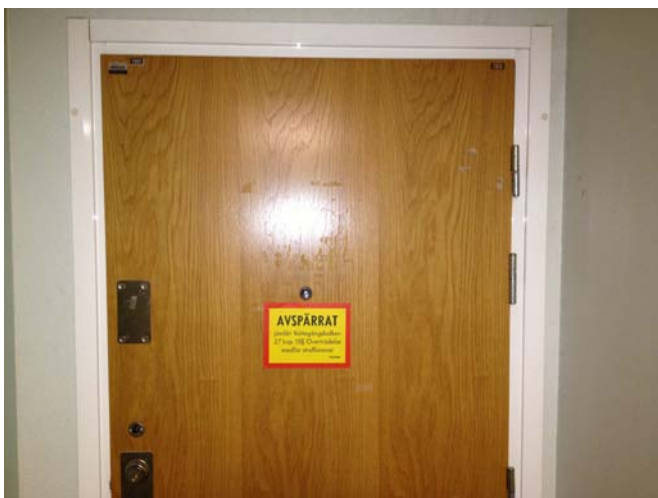
Man hade svårt att identifiera den aktuella lägenheten och valde då att prova med att scanna av lägenhetsdörrarna med en värmekamera. I och med att karmen runt dörren var av stål så indikerade värmekameran på temperaturskillnaden mot trädörren. Detta var en erfarenhet som RL skrev i utvärderingsfliken: *”IR skanning med värmekamera mot dörrkarm av stål fungerade mycket bra, gör ej utslag på trädörren. Han svarade även själv på förslag till lösning. ”Det borde vara rutin att använda kameran vid alla undersökningar röklukt i fastighet (trapphus)”*. Det är möjligt att de mesta styrkorna redan gör så, men tanken var att sprida en information till dem som ännu inte jobbar på detta sätt.

Bild 2. Lägenhetsdörr till aktuell lägenhet

Frölunda brandstation blev utlarmad på en undersökning röklukt i trapphus och hade svårt att identifiera den aktuella lägenheten och valde då att prova med att skanna av lägenhetsdörrarna med en värmekamera. I och med att karmen runt dörren var av stål så indikerade värmekameran på förhöjd värme. Detta var en ny erfarenhet för styrkan på Frölunda och troligtvis kan det vara andra styrkor som inte heller känt till detta. Räddningsledaren vid det aktuella tillfället skrev i utvärderingsfliken att det borde vara en rutin att använda sig utav värmekamera vid undersökning av röklukt i trapphus. Ett förslag är att denna information tas upp på nästa styrkeledarträff.
