Olycksutredning

Trafikolycka med räddningsfordon i Smedjebackens
kommun 2012-07-12

Joel Péclard, Räddningstjänsten Dala Mitt. Mail: joel@dalamitt.se, telefon: 070-54 20 200

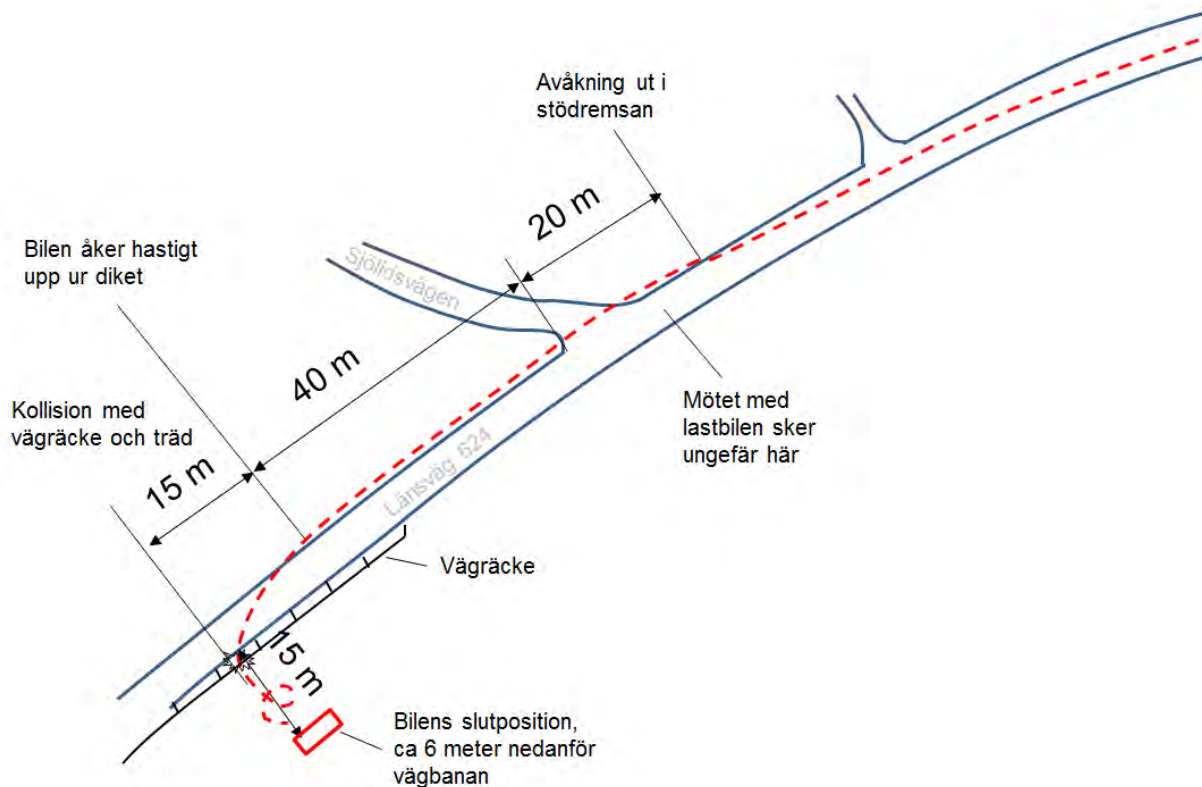
Figur 4 - skiss av olycksplatsen utifrån Trafikverkets skiss och egen olycksplatsundersökning.

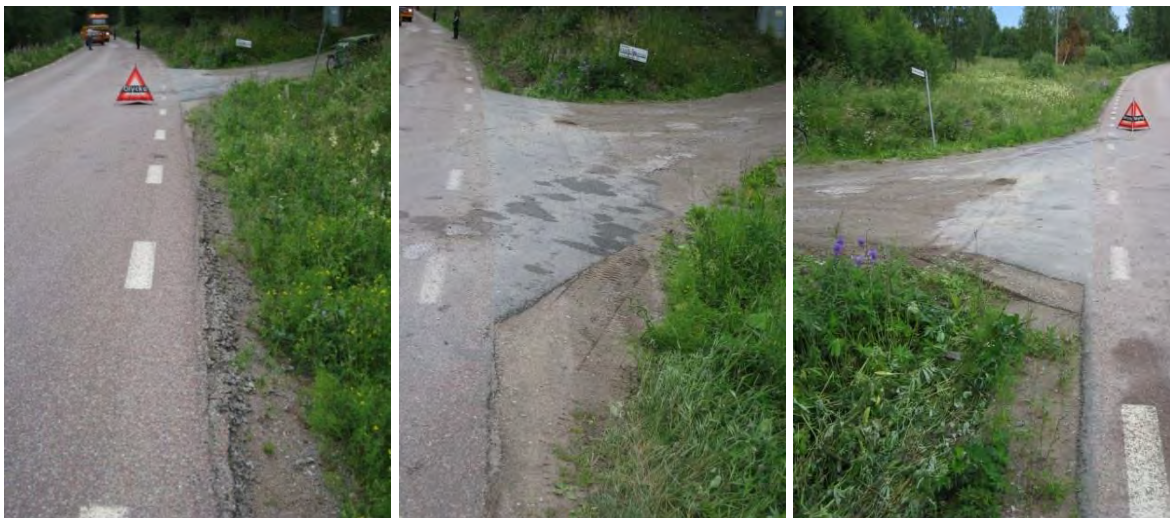
Figur 5 – Från vänster: 1. Avåkningsplatsen, bild på stödremsan tagen i färdriktningen. 2. Vägövergången Sjölidsvägen fotograferad i färdriktningen. 3. Vägövergången fotograferad mot färdriktningen.

- Vägkantens stödremsa var kring platsen för avåkningen mjuk och stundom för smal. Detta kan ha haft betydelse för avåkningen men också för det hastiga ryck som skedde när brandbilen tog sig upp på vägen igen. Rapporten nämner ett fenomen som kallas *tire scrubbing*, vilket innebär att ett snedställt hjul som försöker ta sig upp på en brant asfaltkant plötsligt får så bra fäste att fordonet kastas upp på vägbanan och ofta åker av vägen på andra sidan. Risker för detta kan enligt rapporten minskas med att asfaltkanten vid läggning fasas av.

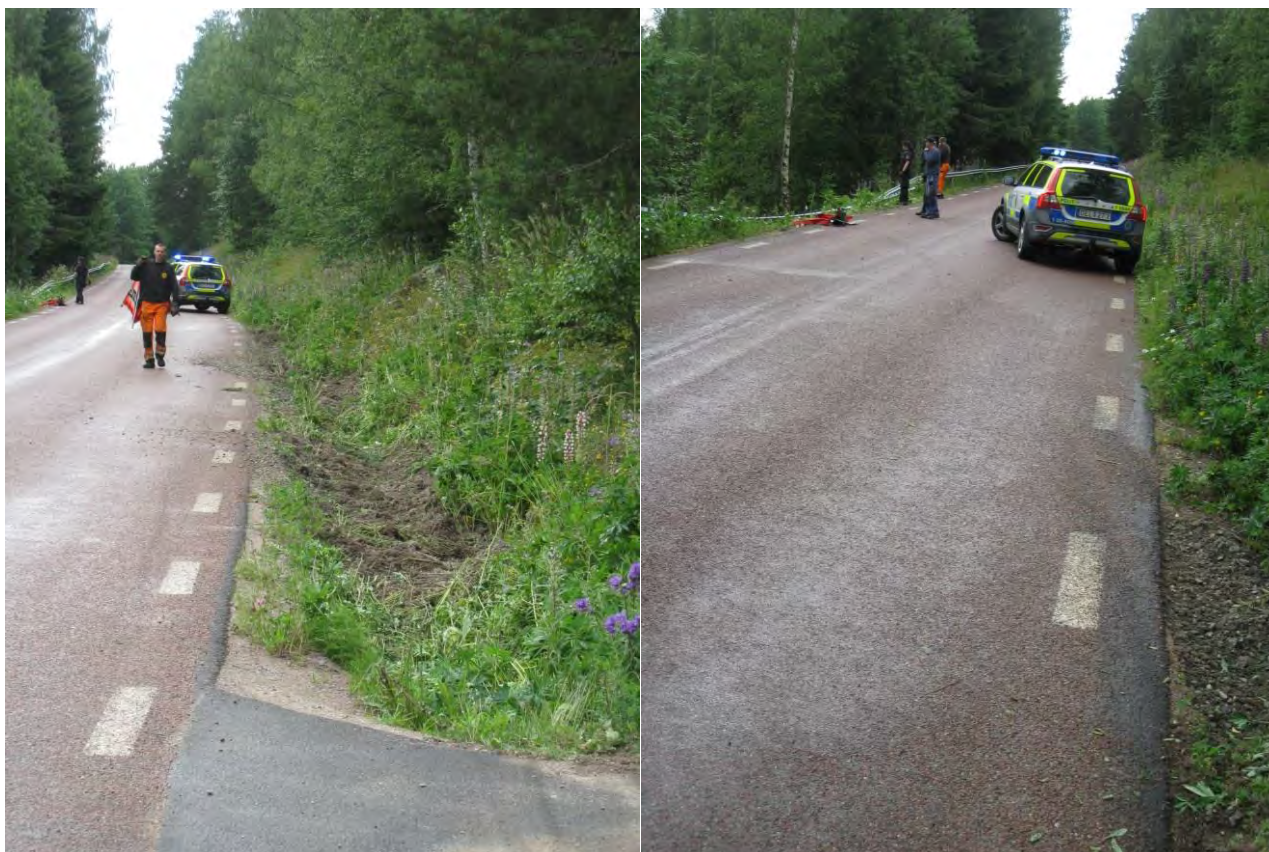
Figur 6 – T.v. Diket fotograferat i färdriktningen. Två ställen kan ses där grus från diket har kastats upp på vägbanan. T.h. Bortom dessa spår finns spår som visar var brandbilens framhjul gått upp på vägbanan och över densamma till andra sidan.

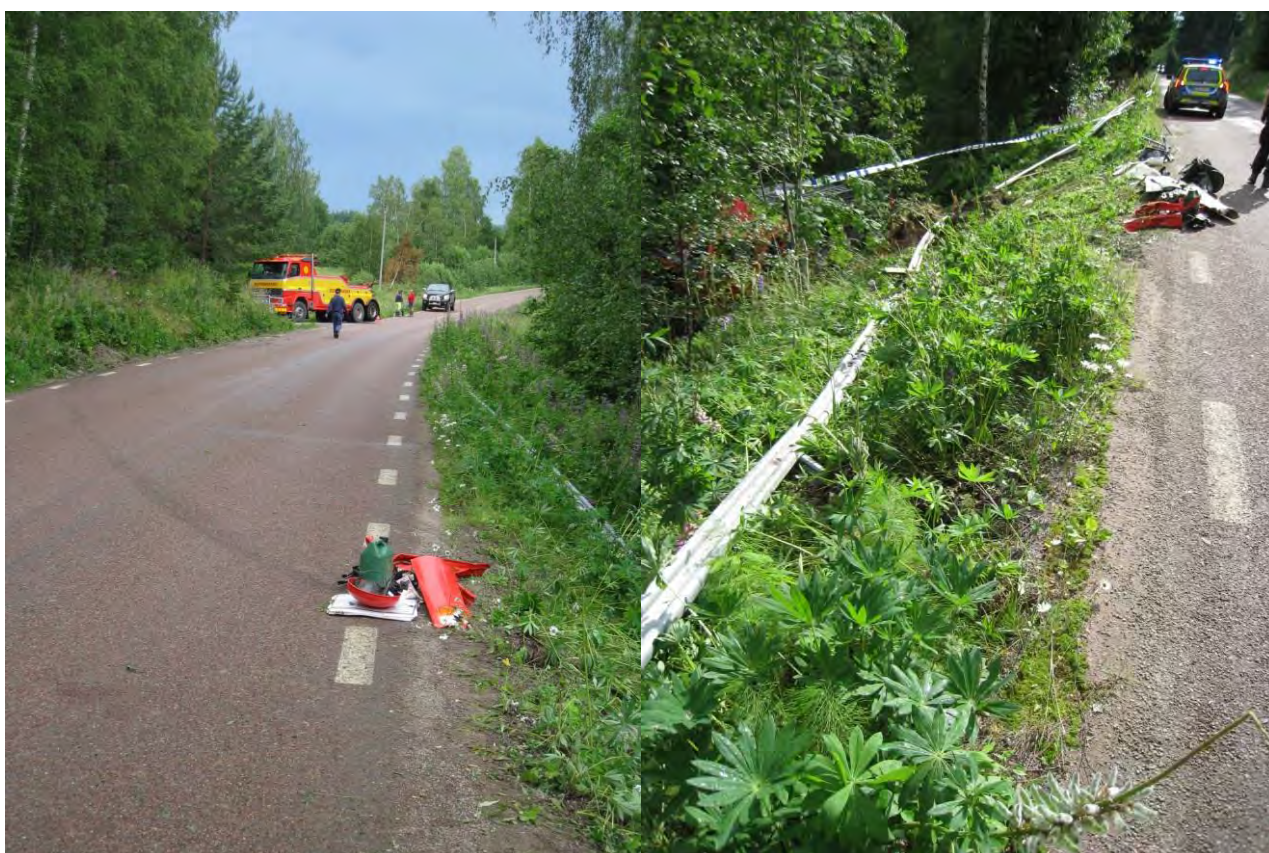
Figur 7 – T.v. Spår som visar brandbilens färd över vägbanan och in i räcket, fotograferat mot färdriktningen. T.h. Vägrräcket och slänten fotograferat i färdriktningen.

- Vägräcket hade sannolikt kraftigt nedsatt krockkapacitet. Det ursprungliga räcket som skadades vid olyckan har inte kunnat undersökas. Det räcke som monterades snart efter olyckan kunde dock undersökas. Eftersom både det gamla och det nya räcket var placerat i en slänt fanns inte tillräckligt med fyllnadsmassa bakom stolparna, vid en av stolparna uppskattades att det endast fanns 5 cm stödremsa bakom stolpen. Det gick att flytta räcket flera cm genom att trycka på räcket med foten. Gammal branschpraxis säger att det ska vara minst 0,3 meter stödremsa bakom stolparna. Dagens regler bygger på Trafikverkets regelsamling *Vägars och gators utformning, VGU*. Ytterst innebär det att det ska framgå av tillverkarens montageanvisning hur räcket ska monteras för att uppfylla kraven. För det aktuella räcket finns ingen anvisning för hur montering ska ske just i slänt.

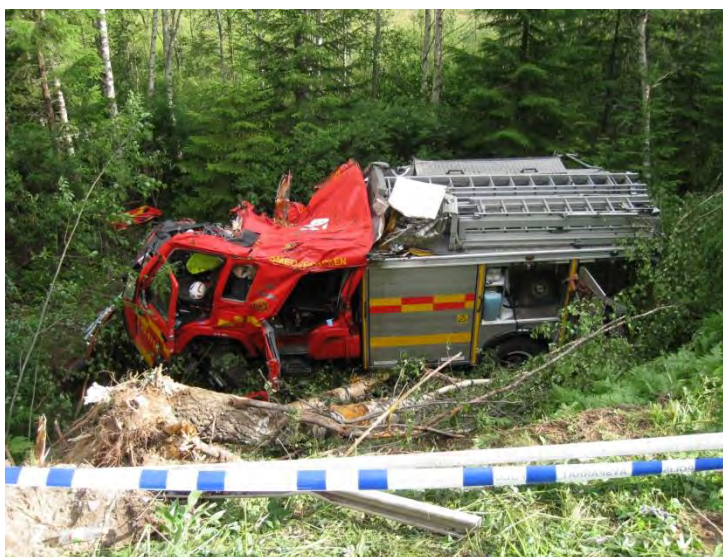
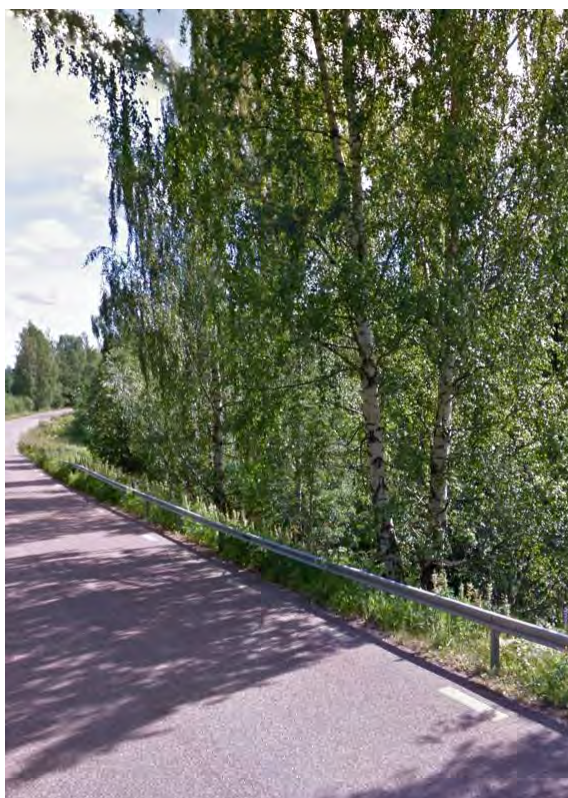
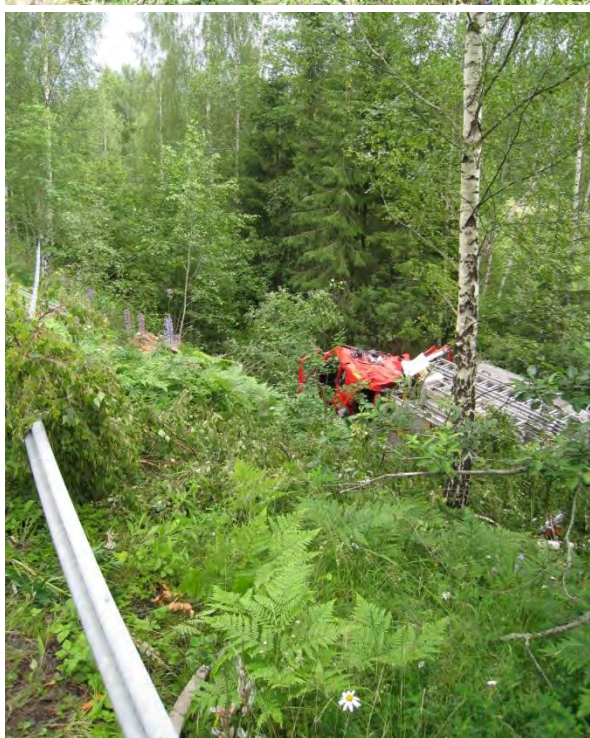
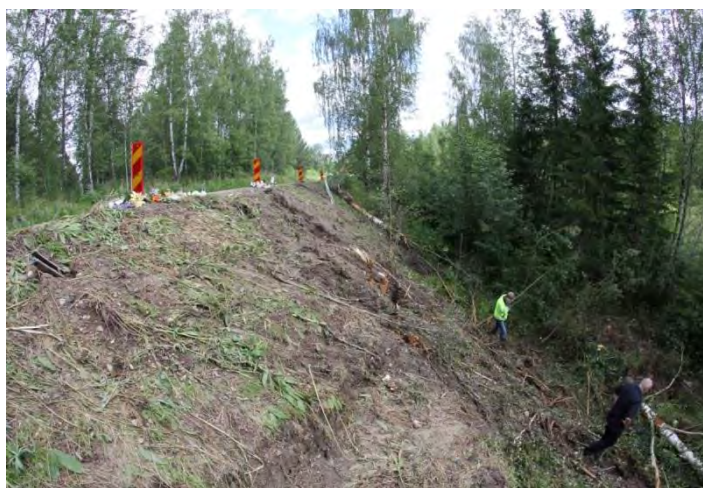
1
4 2
3

Figur 8 – Medsols med början överst till vänster: 1. Brandbilens slutposition fotograferad från vägbanan. 2. Bild från Google maps street view, tagen före olyckan mot färdriktningen, datum okänt. Visar de två tättstående björkarna som brandbilen kolliderade med. 3. Bild på slänten nedanför vägen. Bilden är tagen mot färdriktningen med ett fisheye-objektiv som kan ge en överdriven bild av avstånd. Slänten är så pass brant att det är besvärligt att ta sig nedför eller uppför den till fots. 4. Brandbilens slutposition fotograferad från vägbanan, snett mot färdriktningen.

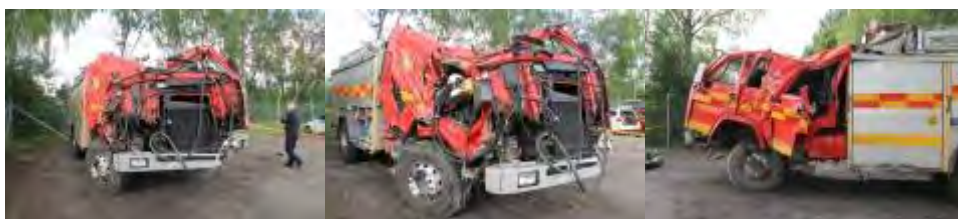
Volvos ART (Accident Research Team) har undersökt bilen efter olyckan men inte kommunicerat några utredningsresultat med denna utredning. Dock har en dialog inletts om det specifika problemet med hyttens slagtalighet och formbeständighet. Det finns enligt Volvo möjligheter att göra ytterligare förstärkningar av en förarhytt. Brandbilar kommer enligt Volvo sällan upp i de lastvikter de är dimensionerade för att klara, och det finns då viktutrymme att göra förstärkningar i hytten.

I samband med kollisionen med de två träden och den efterföljande vältningen ner i ravinen har brandbilens hytt tryckts in kraftigt, framförallt på höger sida. Att hytten trycktes in var en viktig faktor för skadeutfallet.¹⁰

Figur 11 Bilder som visar hur hytten på brandbilen har deformerats.

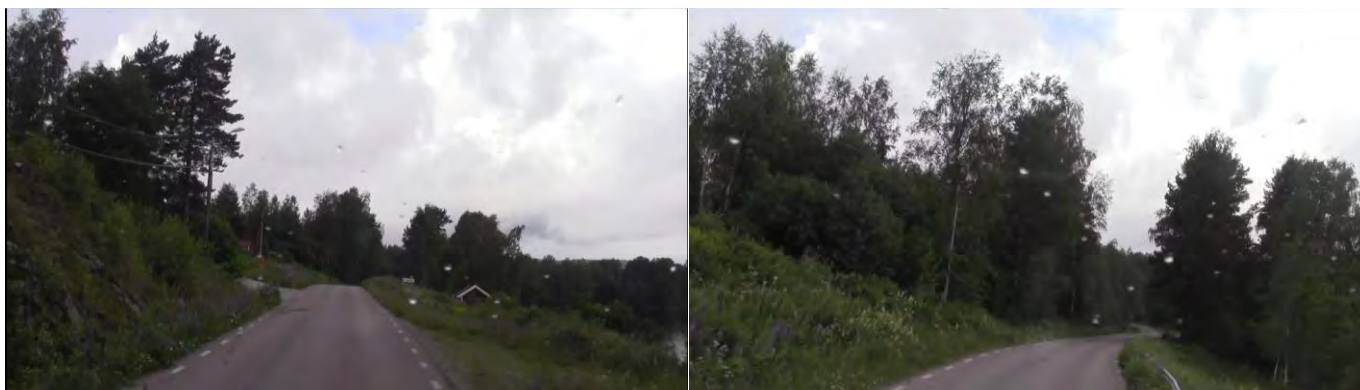
Figur 18 – T.v. 11:51 i filmen. Bakom krönet kommer olycksskurvan. T.h. 11:55. Bilen är nu över krönet och man kan se olycksskurvan.

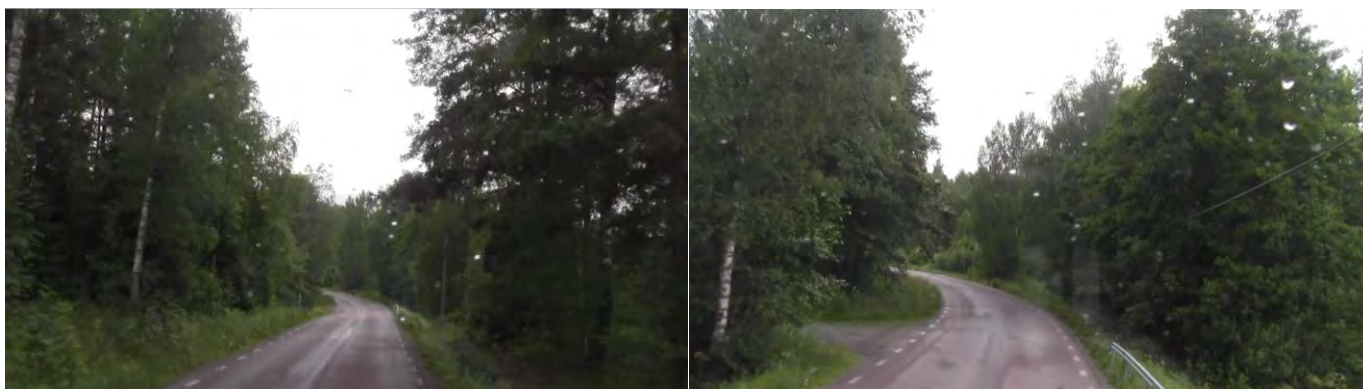
Figur 12 – T.v. 11:57. Olyckskurvan är en så kallad mörk kurva - sikten är dold. T.h. 12:00. Kurvan börjar öppna upp sig men sikten är fortfarande dold.

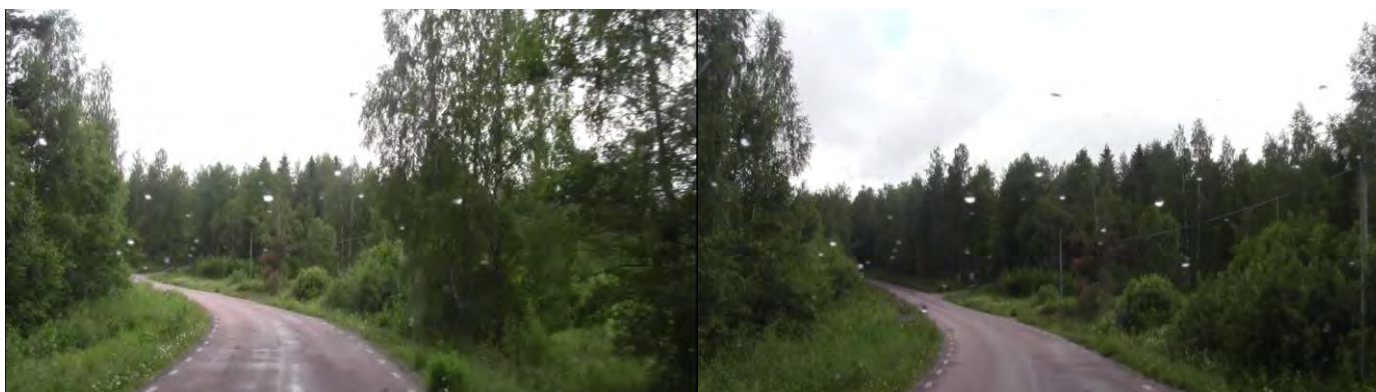
Figur 20 - 12:03. T.v. Ungefär här kan man ana att brandbilden går över lite mer på vänster sida av körbanan. T.h. 12:03. Den mötande lastbilen har precis blivit synlig. Med tanke på kamerans placering en halv meter till höger om hyttens mitt, så har föraren sannolikt inte sett lastbilen vid det här ögonblicket.

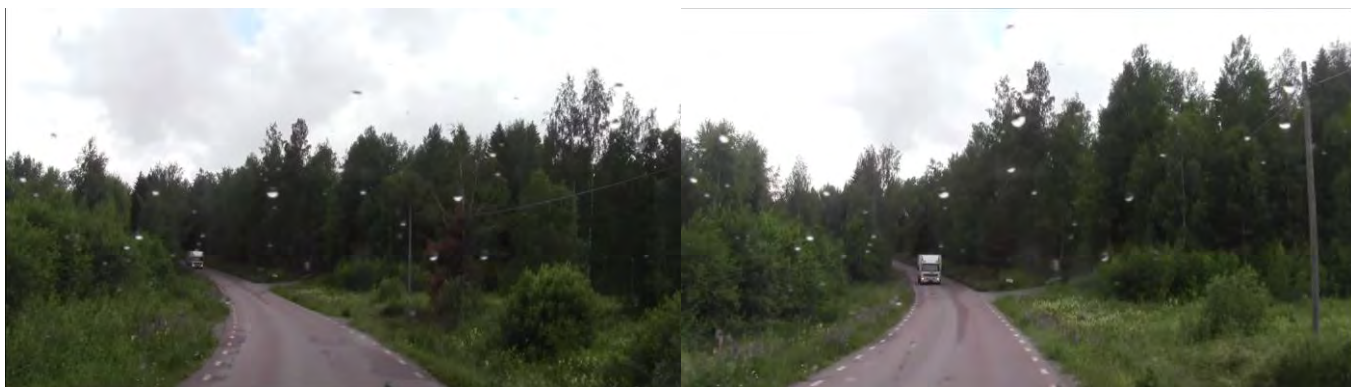
Figur 21 – T.v. 12:04. T.h. 12:05. Även den mötande lastbilen ligger nära mitten på vägbanan och måste korrigera fordonspositionen för att klara mötet.

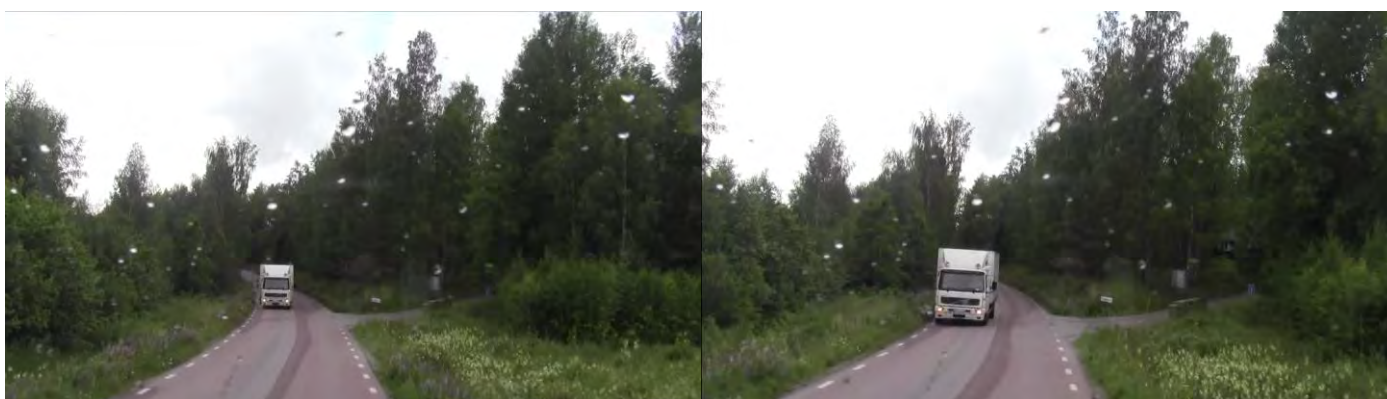
Figur 22 – Båda bilder 12:06. I bilden till höger ser man att lastbilen nått en fordonsposition nått ut till väglinjen med högerhjulen.

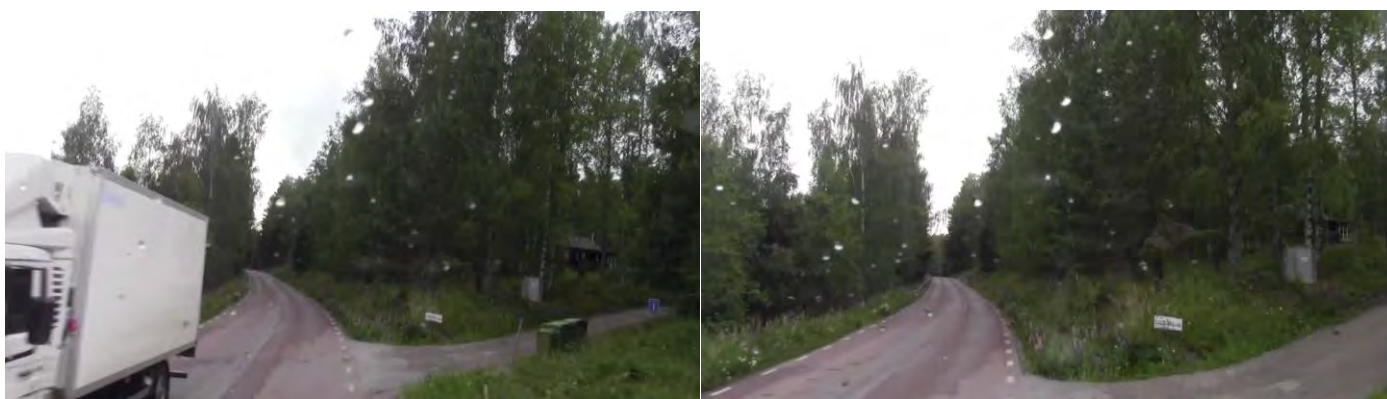
Figur 23 – T.v. 12:07. Mötet sker och ungefär här eller strax innan har brandbilens framhjul sjunkit ner i stödremsan. T.v. 12:08. Brandbilen åker i linje med diket. Strax efter denna bild åker brandbilen över Sjölidsvägen och sedan ner i diket. I samband med detta stannar filmen vid 12:09.
