UNDERSÖKNINGSPROTOKOLL

Brandutredning

Datum
2010-12-20
Handläggare
Marcus Asplund
ID utredning
174
Dnr.2010:26

Insatsrapport nr.	588700
Larmadress	3 tr
Larmtid	2010-04-23 kl.21:33
Olyckstyp	Lägenhetsbrand
Objektstyp	Flerfamiljshus
Startutrymme	Badrum
Startföremål	Brännbart material (handukar, kläder) på maskinen
Brandorsak	Levandeljus på tvätt/torktumlare
Omfattning	Totalskada badrum, rökskador i hela lägenheten och trapphus.
Personskador	Inga personskador
Innehållsförteckning	Utredning och nio stycken bilder.

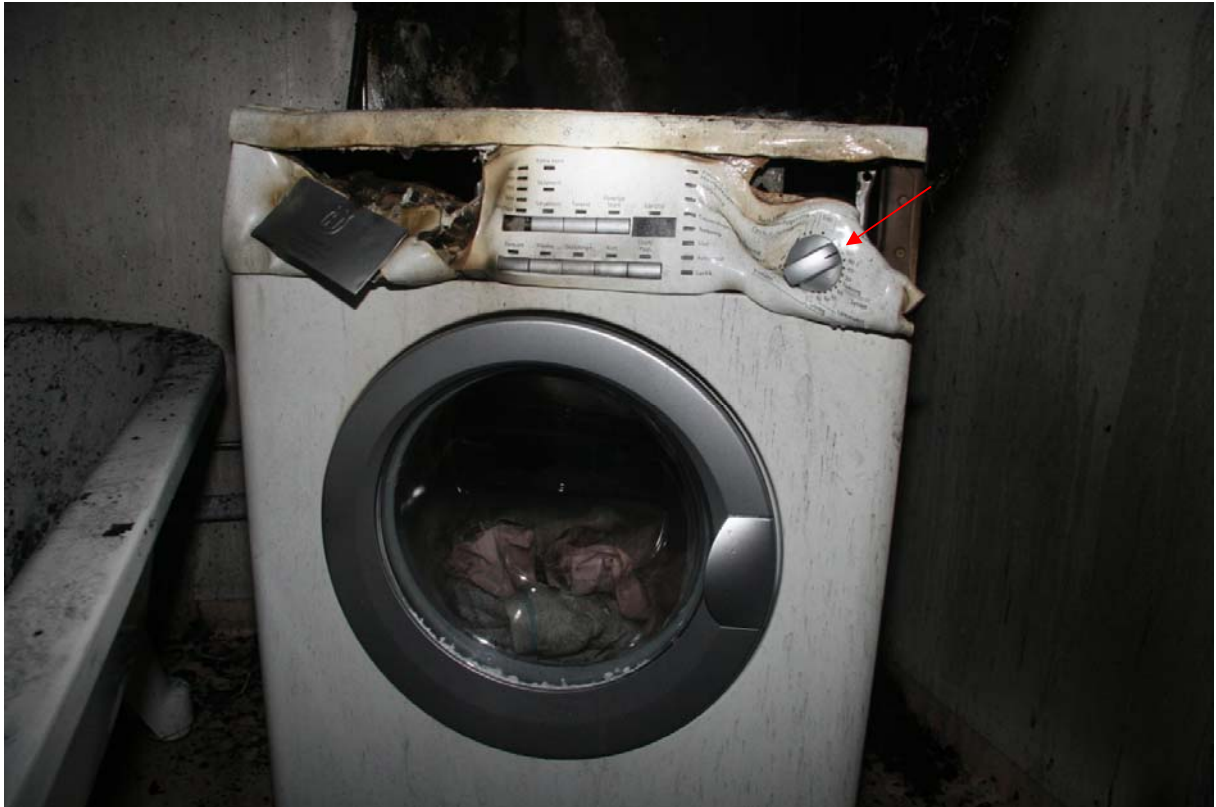
Brandskadorna inne i maskinen borde vara större om branden startat där, men kan inte helt uteslutas. Branden har inte startat inne i tvättrumman, fann inga brandskador inne från trumman. Det fanns en mindre mängd kläder i maskinen som var lite brända, mest sotskadade. Om branden har startat i maskinen, har den startat lågt ner i bakre högra hörnet (framifrån sett) och spridit sig till brännbart material (Frottéhanddukar/kläder som låg uppe på maskinen, maskinen ovansida är gjord av träfiberskiva) Handukarna/kläderna har ramlat ner bakom maskinen och startat en sekundär brand, där av de låga brandskadorna bakom maskinen i hörnet. Branden i maskinen kan ha dämpats av att vatten slangen som försörjer tvättmaskinen brann av och sprutade ut vatten i maskinen, brandmännen fick stänga av vattenkranen efter släckningen.

Tvätt/torktumlare: En mindre mängd tvätt i maskinen, luckan stängd, tempvredet står på 60°

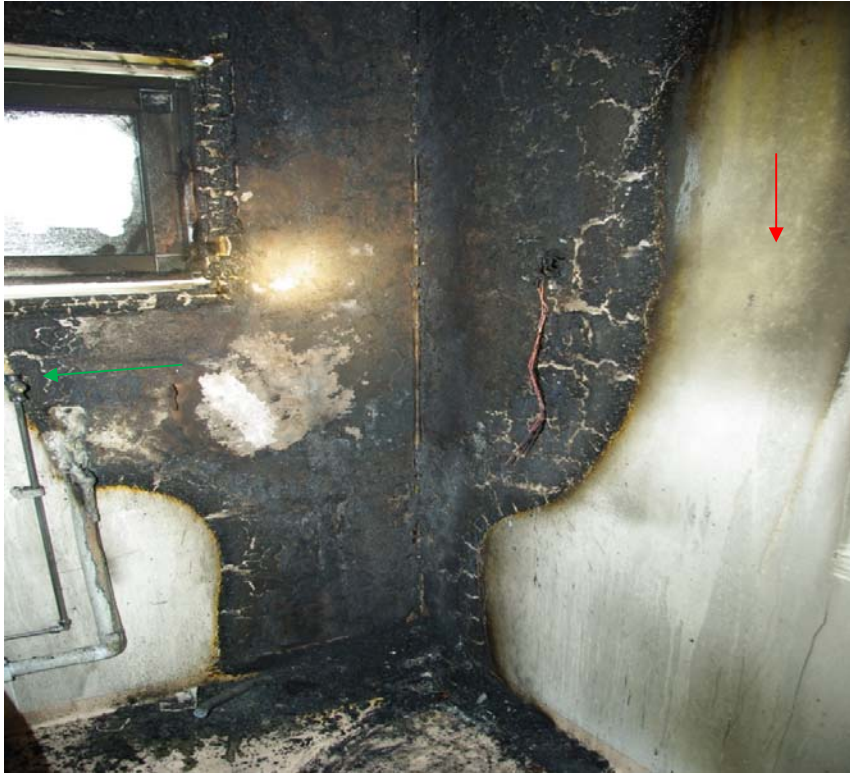
Primärbrandsområdet lokaliserades till runt omkring tvätt/torktumlaren. De lägsta brandskadorna är belägna i hörnet bakom maskinen. Ljuset har antänt brännbartmaterial som låg placerat på maskinen, handukar eller annat tyglignande material. På maskinen fanns ett elektriskt fotbad, på fotbadet låg troligen vikt tvätt eller handukar. En sekundär brand har uppstått bakom maskinen på golvet av brinnande material som ramlat ner från maskinen.

Brandplatsen sett framifrån: Röd pil: elanslutning till maskinen, Grön pil: vatten anslutning

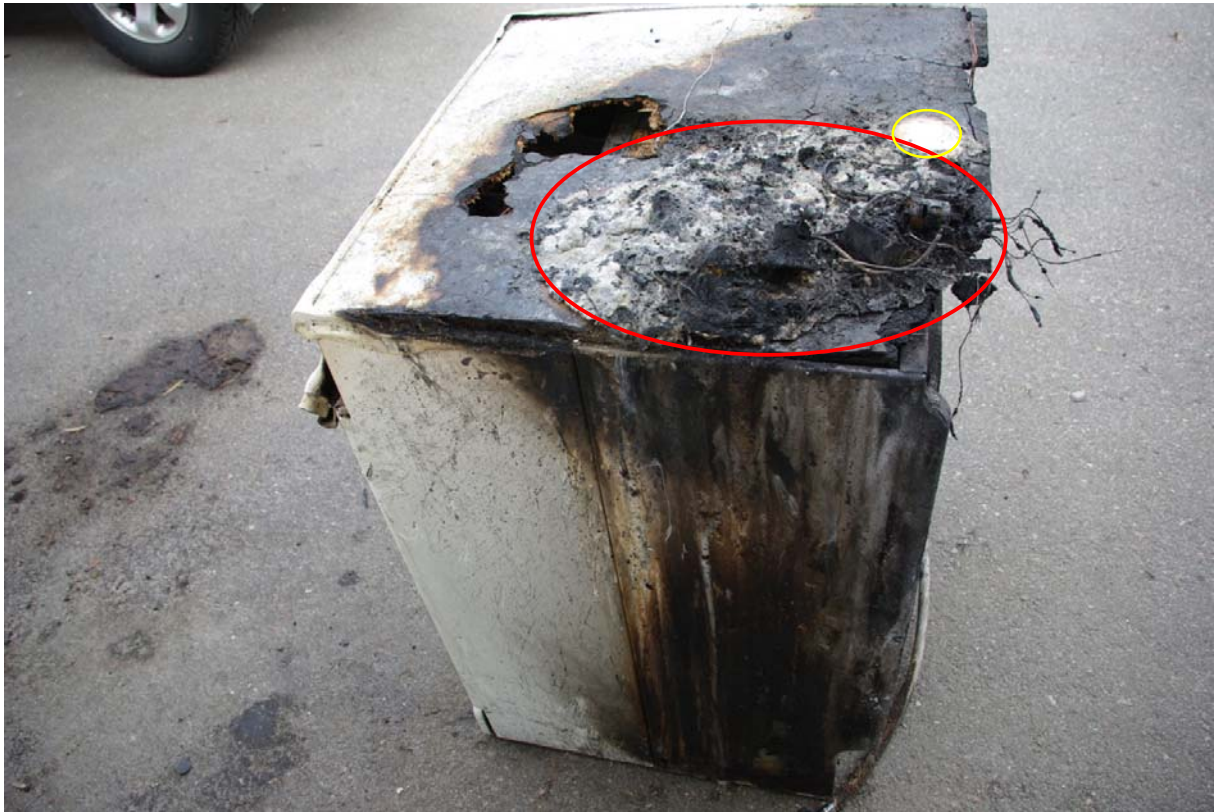
I insatsrapporten har RL skrivit att den troliga brandorsaken var levandeljus som stod placerat på maskinen. Jag har inte kunnat hitta någon ljusstake eller värmeljushållare vid undersökningen men anser att levande ljus är brandorsaken. På maskinens ovansida finns ett runt osotat område som skulle kunna vara efter en ljusstake eller ett blockljus. Brandskadorna i maskinen kan vara sekundära som orsakats av branden bakom maskinen.

Röd ellips markerar det nersmälta fotbadet. Gul cirkel markerar eventuellt plats för ljusstakens placering, men hittade inget på brandplatsen som passade i området.

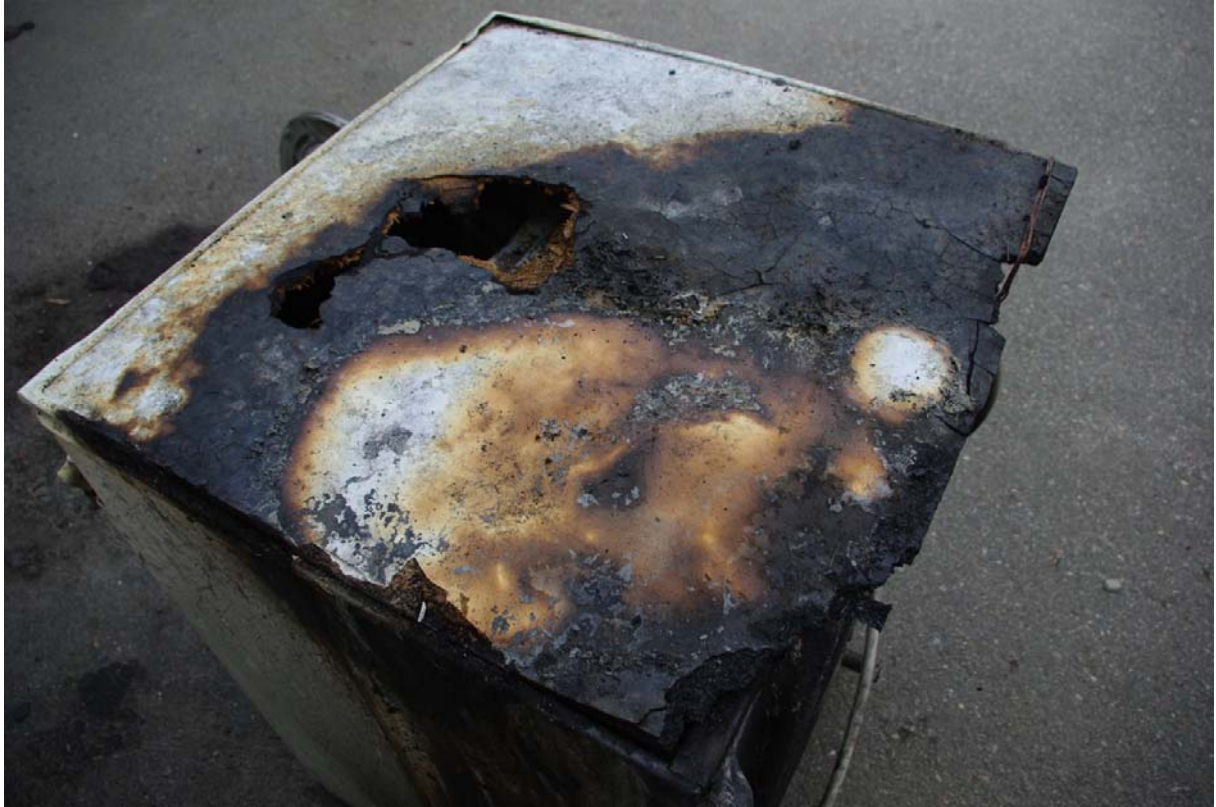
Fotbadet bortaget. Hålet i träfiberskivan är gjort av brandmännen när de flyttade maskinen.

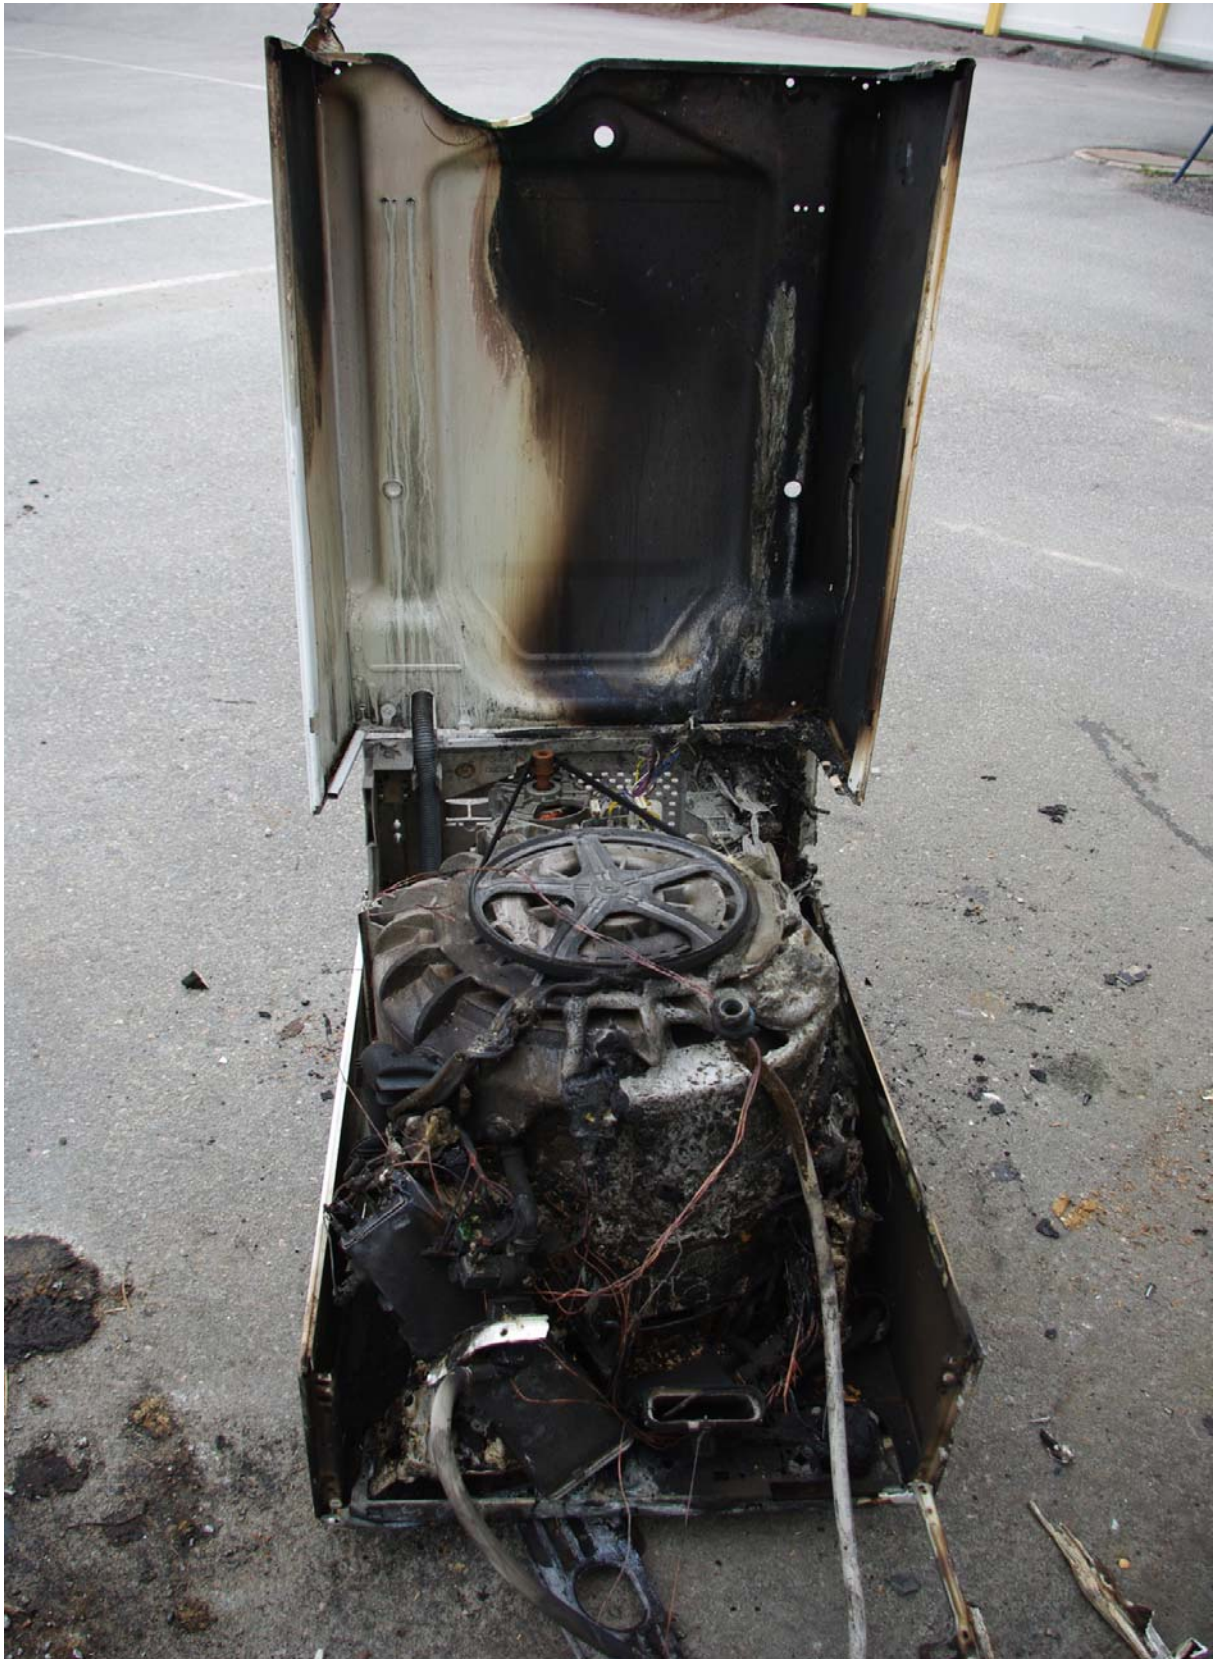
Maskinen saknade luddfilter. Enligt tillverkaren ska luddet från tumlingen följa med vattnet ut när man tvättar nästa gång. Denna typ av kombinerad tvätt och torktumlare har enligt obekräftade källor en tendens att samla damm/ludd innanför maskinhöljet. Ludd/damm tillsammans med ett elfel skulle kunnat starta branden. Ingen noggrannare undersökning av elledningarna till eller i maskinen är utförda.

Maskinen liggande på framsidan med bakre maskinhöljet uppvikt.

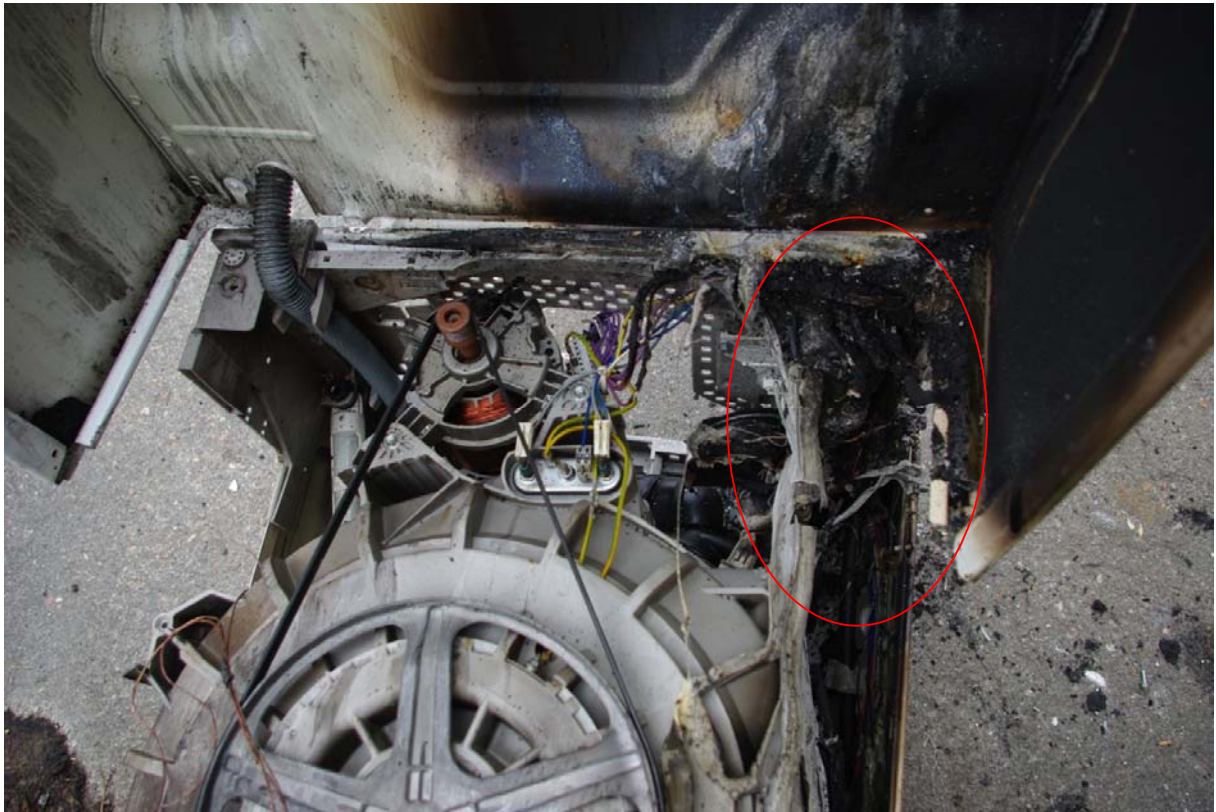
Maskinen bakre högra hörn markerat.
