## BRANDUTREDNING

**Typ av brand:** Dödsbrand i bostad.  
**Insatsrapport:** 2009007255  
**Larmtid:** 2009-10-28 kl. 10:25 (onsdag)  
**Kommun:** Stockholm  
**Adress:** [REDACTED]  
**Objektstyp:** Radhus  
**Startutrymme:** Vardagsrum  
**Startföremål:** Lösa inventarier  
**Brandorsak:** Rökning  
**Bilagor:** Fotobilaga, dödsbrandrapport

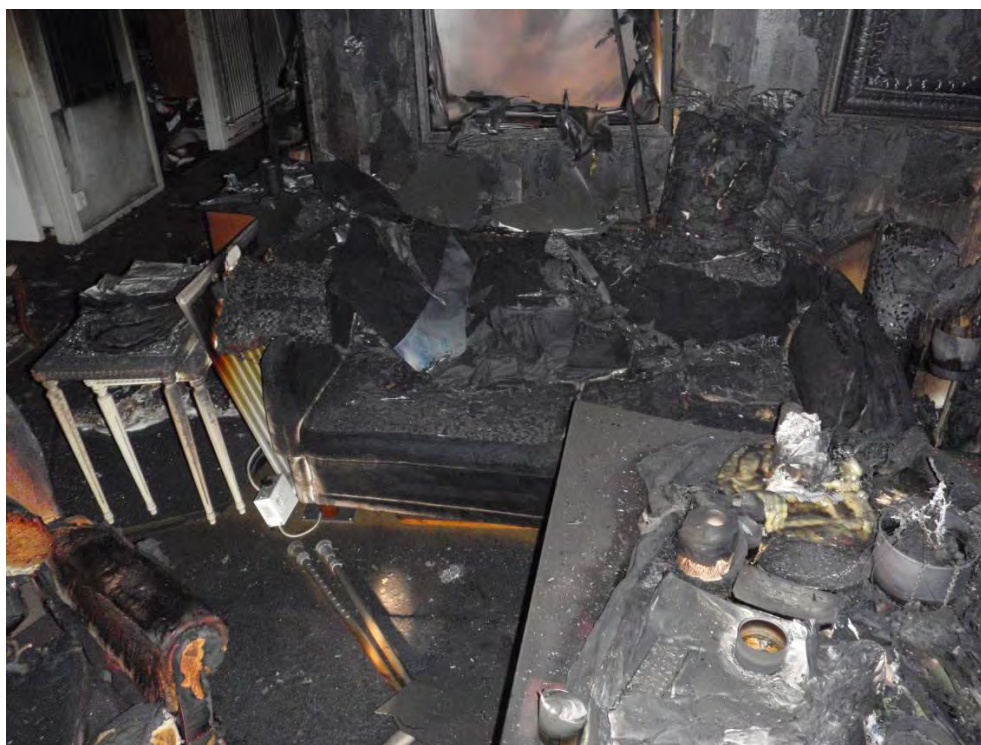
**Soffans vänstra del och soffbord sedd med ryggen mot altan**

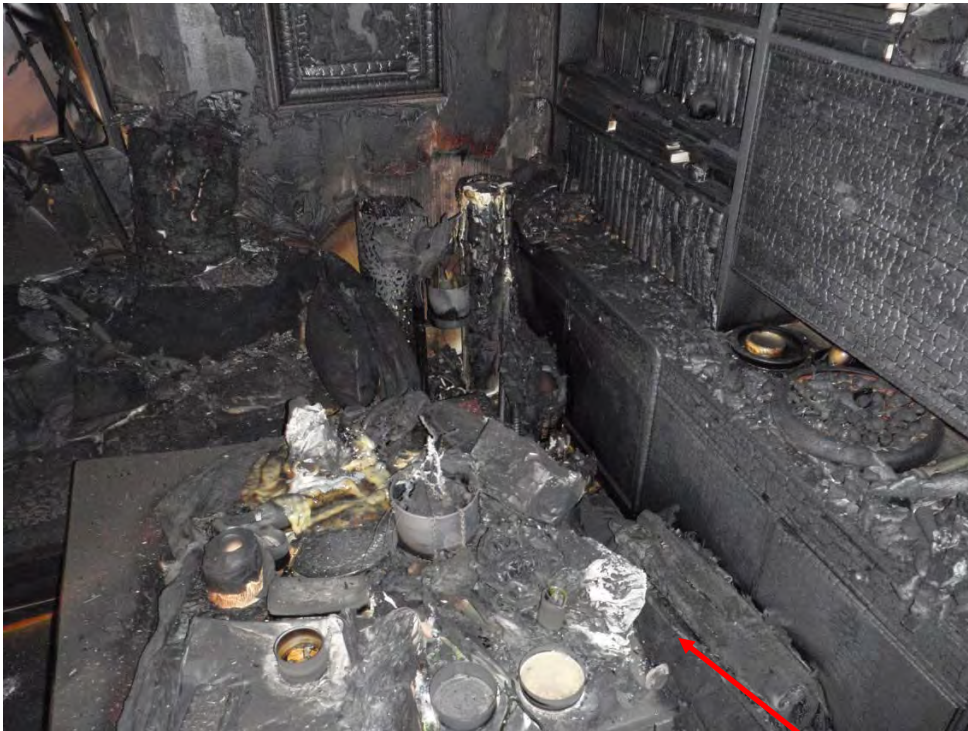
Det var tydligt att primärbranden uppstått i området kring/under soffbordet i vardagsrummet. På soffbordet fanns askkoppar och fimpar. Primärbranden har med tiden utvecklats till en ventilationskontrollerad brand som åtminstone under en begränsad tid har varit häftig. Vardagsrummet visar spår av kraftig värmepåverkan och luckorna på bokhyllserien har djupa kolningsskador även lågt ner. Även övriga rum i huset är kraftigt värmepåverkade i taknivån. Av syrebrist har branden sedan falnat mer och mer för att slutligen slockna. Ett av vardagsrummets fönster hade gått sönder och en friskluftventil i plast hade smält ner. Båda dessa mynnade ut till det inglasade rummet som var tätat med fogmassa i anslutningen till fasaden. Rök från branden hade troligen ganska tidigt fyllt även uterummet så att det, när fönstret gick sönder, inte fanns något friskt syre att hämta där heller. Utanför/ovanför fönstren och entrédörren mot framsidan fanns knappt märkbara tecken på rökläckage. Bostaden förefaller således vara ganska tät.

Undersökningen visade vidare att branden mycket riktigt startat på golvet intill soffbordet. Det fanns inga elektriska apparater e.d. i området varför slutsatsen är att branden orsakats av tappad cigarettglöd eller tändsticka. När det gäller ytterdörren så hade den, som tidigare nämnts, öppnats med nyckel av låssmed. Undersökningen gav därför inget svar på hur dörren egentligen varit låst. Man kunde bara konstatera att det inte fanns någon nyckel i låset på insidan och att den enda nyckel som hittades fanns i en av den omkomna kvinnans fickor.

Soffans högra del, soffbord och bokhylla. Startplats.

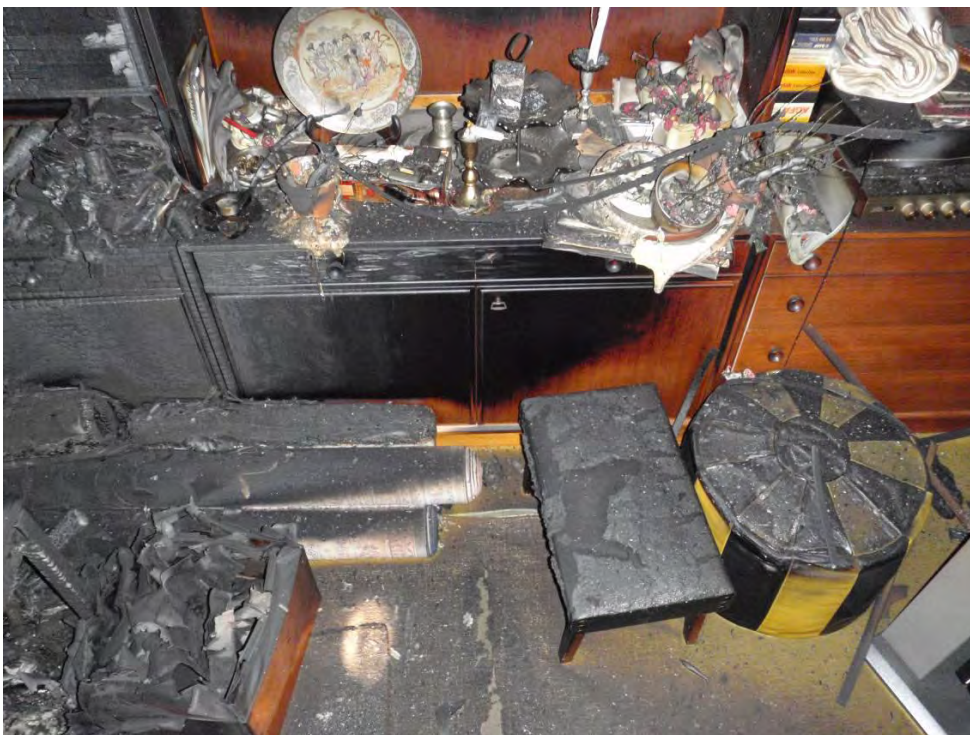
Brandbilden c:a 1,5 m till höger om startplatsen

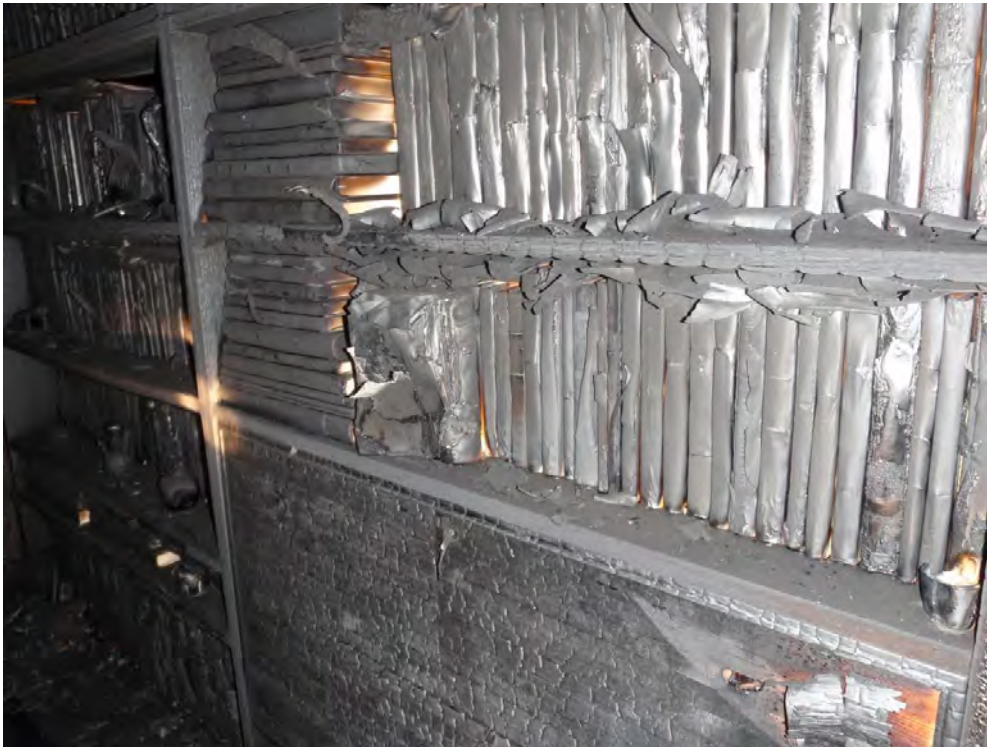
**Bokhyllan ovanför startplatsen**

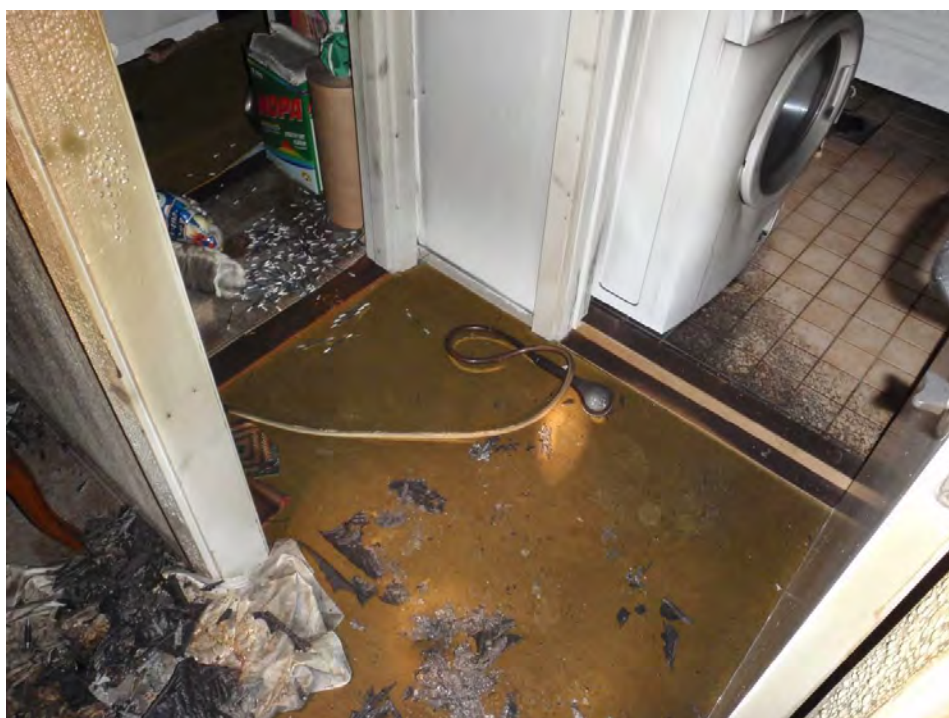
I badrummet, c:a två meter in från ytterdörren räknat, stod vattenkranen i tvätthon påslagen. Tvätthon var överfull och vatten rann ner på golvet och vidare till golvbrunnen. På golvet precis vid dörrhålet mot hallen/vardagsrummet låg en avsliten duschslang. Det förefaller som om gästen i något skede vaknat/upptäckt branden och försökt hitta något att släcka med. Teorin styrks av att han hade lätta brännskador i ansiktet och

**Badrum, 2:a dörren till höger innanför entrén. Bakom tvättmaskinen finns en tvättho som svämmade över eftersom vattnet var påslaget med fullt tryck. Avsliten duschslang ligger på golvet**

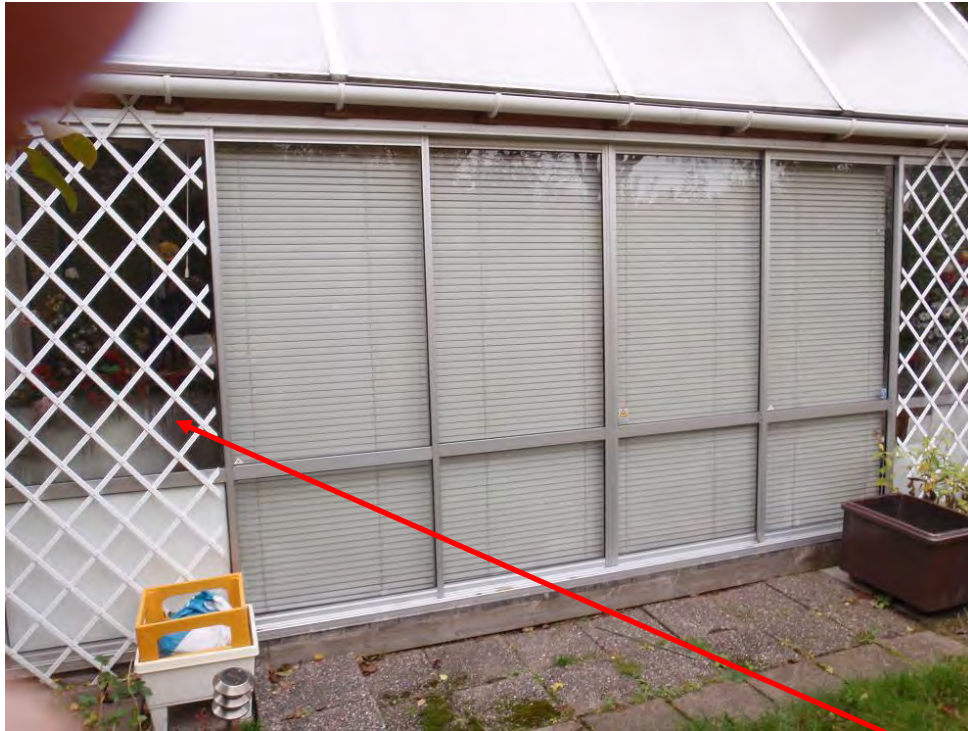
**Uterummets utsida. Genom inglasningen kan man i dagsljus se sotskador på husets fasad runt fönstren.**
