# **BRANDUTREDNING**

**Tillfälligt anläggningsboende**

**Katrineberg, Deje**

**520.2013.00346.23706**

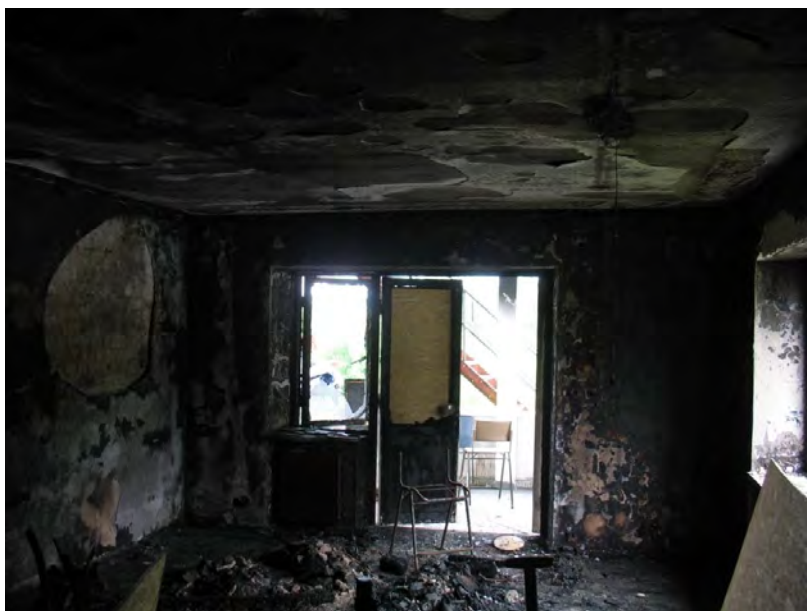
Primärbrandområdet kan bestämmas till uppehållsrummet på plan ett (se bild 2). I rummet finns rester från två soffor och eventuellt en fåtölj i direkt anslutning till den ena soffan. Väggar och tak i anslutning till sofforna har tydliga spår av kraftig brand. Angränsande utrymmen är kraftigt sotade och har i anslutning till primärbrandområdet tydliga spår av värmepåverkan, främst i taknivå.

*Bild 2. Den del av uppehållsrummet där branden var koncentrerad, sett från korridoren. Sofforna var placerade i de rensopade områdena till höger och vänster i bilden.*

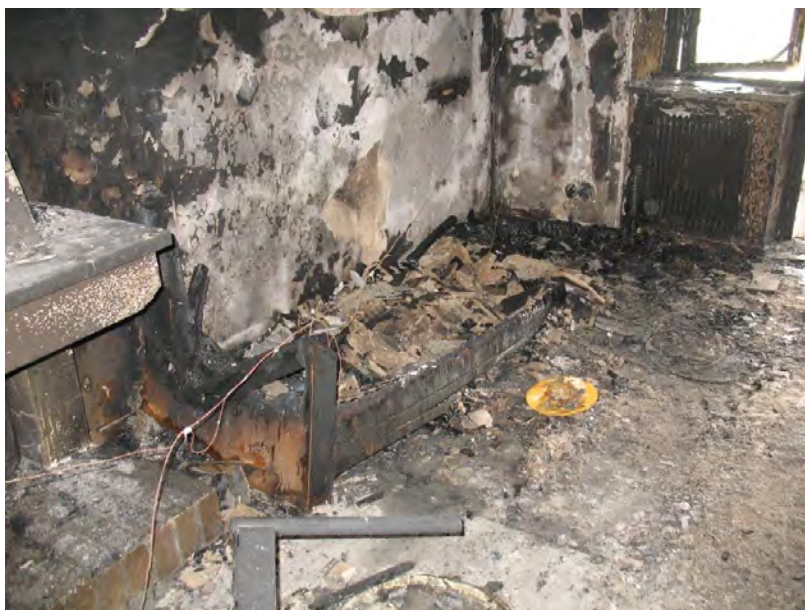
Den soffa som var placerad till vänster i rummet har mest skador i den delen som stod in mot hörnet vid fönstret. Utifrån storleken på resterna av soffan så kan det vara en fåtölj som har stått längst in i hörnet i direkt anslutning till soffan. Den del av soffan som är vänd in mot rummet har delar av gaveln kvar som är helt fri från kolning. Det är en tydlig skillnad i brandskadorna längs med soffan (se bild 3).

*Bild 3. Soffan i den vänstra delen av rummet. I hörnet finns enbart kolrester kvar medan andra delen av soffan är mer intakt.*

Branden har mest troligt två primära brandplatser, de båda sofforna i uppehållsrummet. I det fallet att det endast är en primär brandplats är det troligen den vänstra soffan i rummet (se bild 3). En möjlig brandspridning från den vänstra soffan är sticklågor i taket som antänder gardinen ovan den högra soffan, som därefter faller ned och antänder soffan. Spridning av brand från den högra soffan till den vänstra soffan bedöms som mindre trolig.

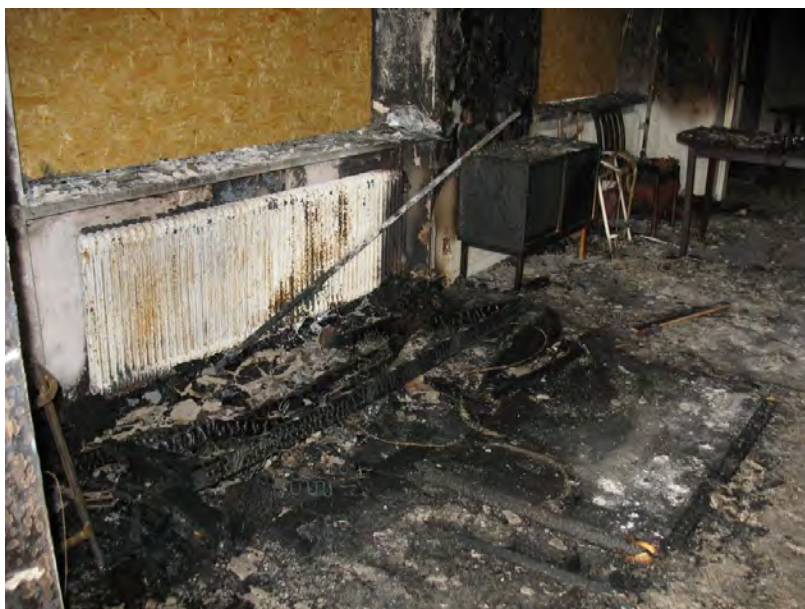
Soffan som var placerad till höger i rummet är jämnt bränd över hela soffans längd (se bild 4). Golvlisten bakom soffan visar även den på jämn kolning som motsvarar soffans placering. Framför soffan finns rester från ett soffbord. I resterna från soffan finns en gardinstång och ovan fönstret bakom soffan finns resterna från fästen för gardinstången.

*Bild 4. Soffan i den högra delen av rummet. Soffan har lika skador och kolning från branden över hela soffans längd.*

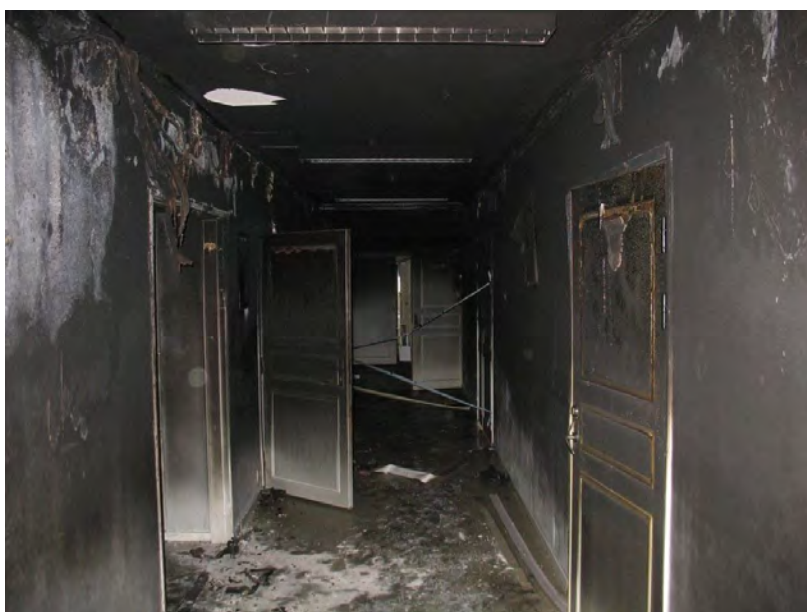
Branden har producerat stora mängder brandgas som har spridit sig i korridorer och trapphus (se bild 5). I dessa utrymmen har sådan miljö uppstått som är skadlig för personer att vistas i, utan särskild andningsapparat. Utan ett ingripande från räddningstjänsten har risken för vidare brandspridning i byggnaden varit stor.

*Bild 5. Brandskador i korridoren på plan ett.*

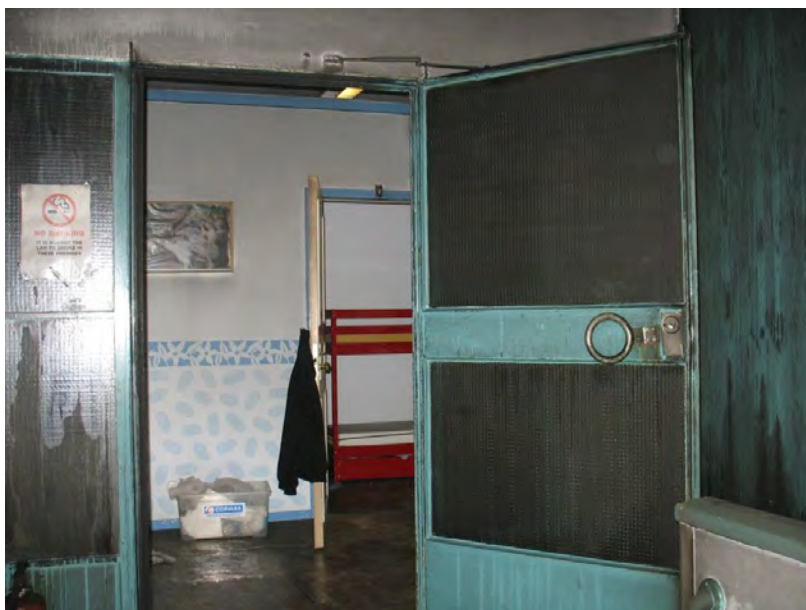
Dörr i trapphus som avskiljer våningsplanen står uppställd på magnet med dörrstängare, som stänger dörren i händelse av larm (se bild 6). Då larmet inte har fungerat så har dörren blivit kvar i uppställt läge. Dörren satt väldigt hårt kvar vid magneten i samband med test vid undersökningen och det är osäkert om den hade lossnat från magneten i händelse av larm. Detta har bidragit till spridning av brandgaser till plan två.

*Bild 6. Dörr i trapphuset till plan två som står uppställd på magnethållare.*

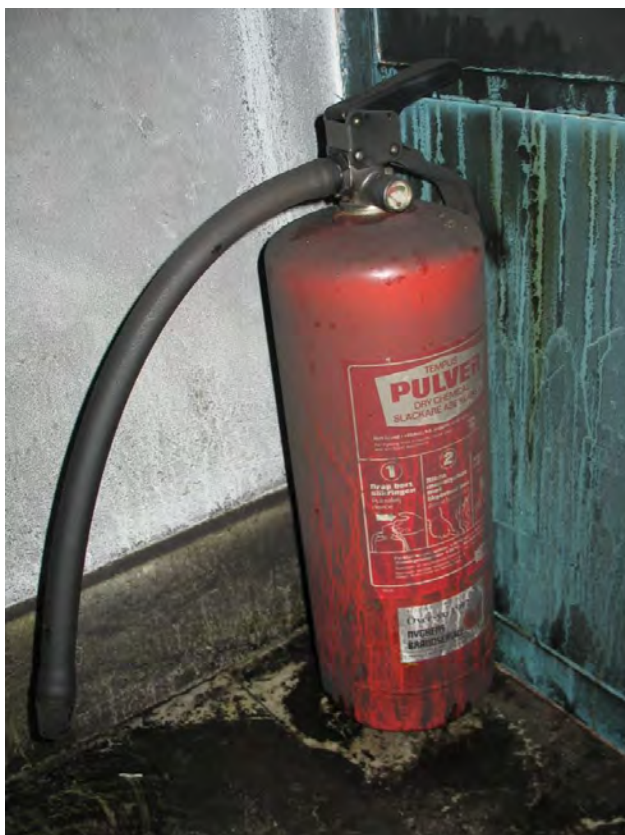
En handbrandsläckare var placerad på golvet vid dörrpartiet till plan två (se bild 7). Manometern på brandsläckaren visar att det saknas tryck i flaskan, vilket innebär att den inte skulle fungera på avsett vis.

*Bild 7. Handbrandsläckare i trapphuset till plan två.*

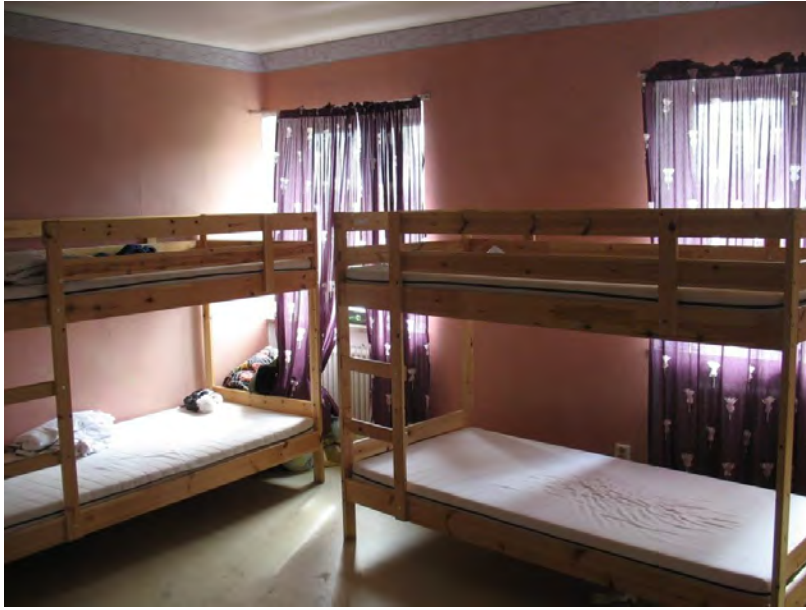
Dörrar mellan korridor och boenderum har haft en bra avskiljande förmåga. Rum som har haft dörren till korridoren stängd har fått små skador från branden (se bild 8).

*Bild 8. Boenderummet närmast brandrummet. Dörren har varit stängd.*
