## Räddningstjänsten Öland

### Olycksundersökningsprotokoll Nivå 2

Olyckstyp: Brand i byggnad, villa

Datum för olyckan: 2014-01-27

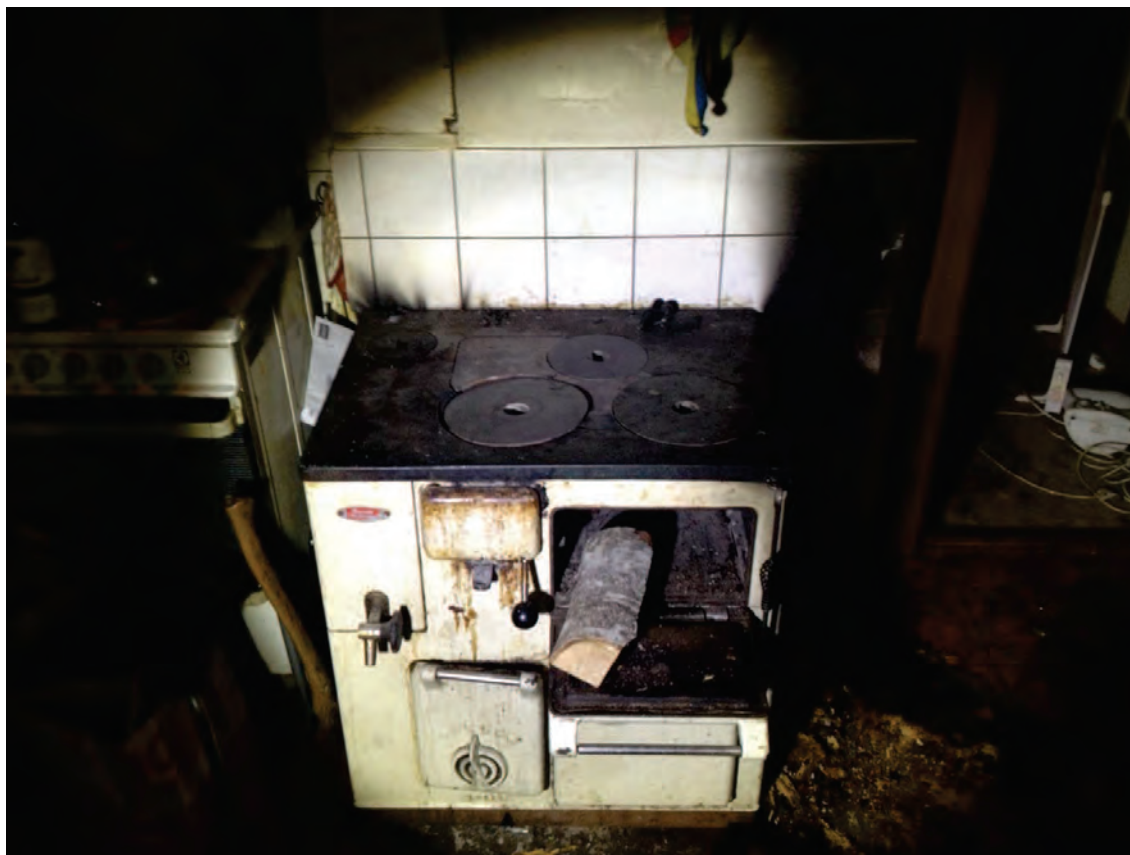
Branden började i anslutning till en vedspis i köket, se bild 2 nedan.

Bild 2. Vedspisen i köket.

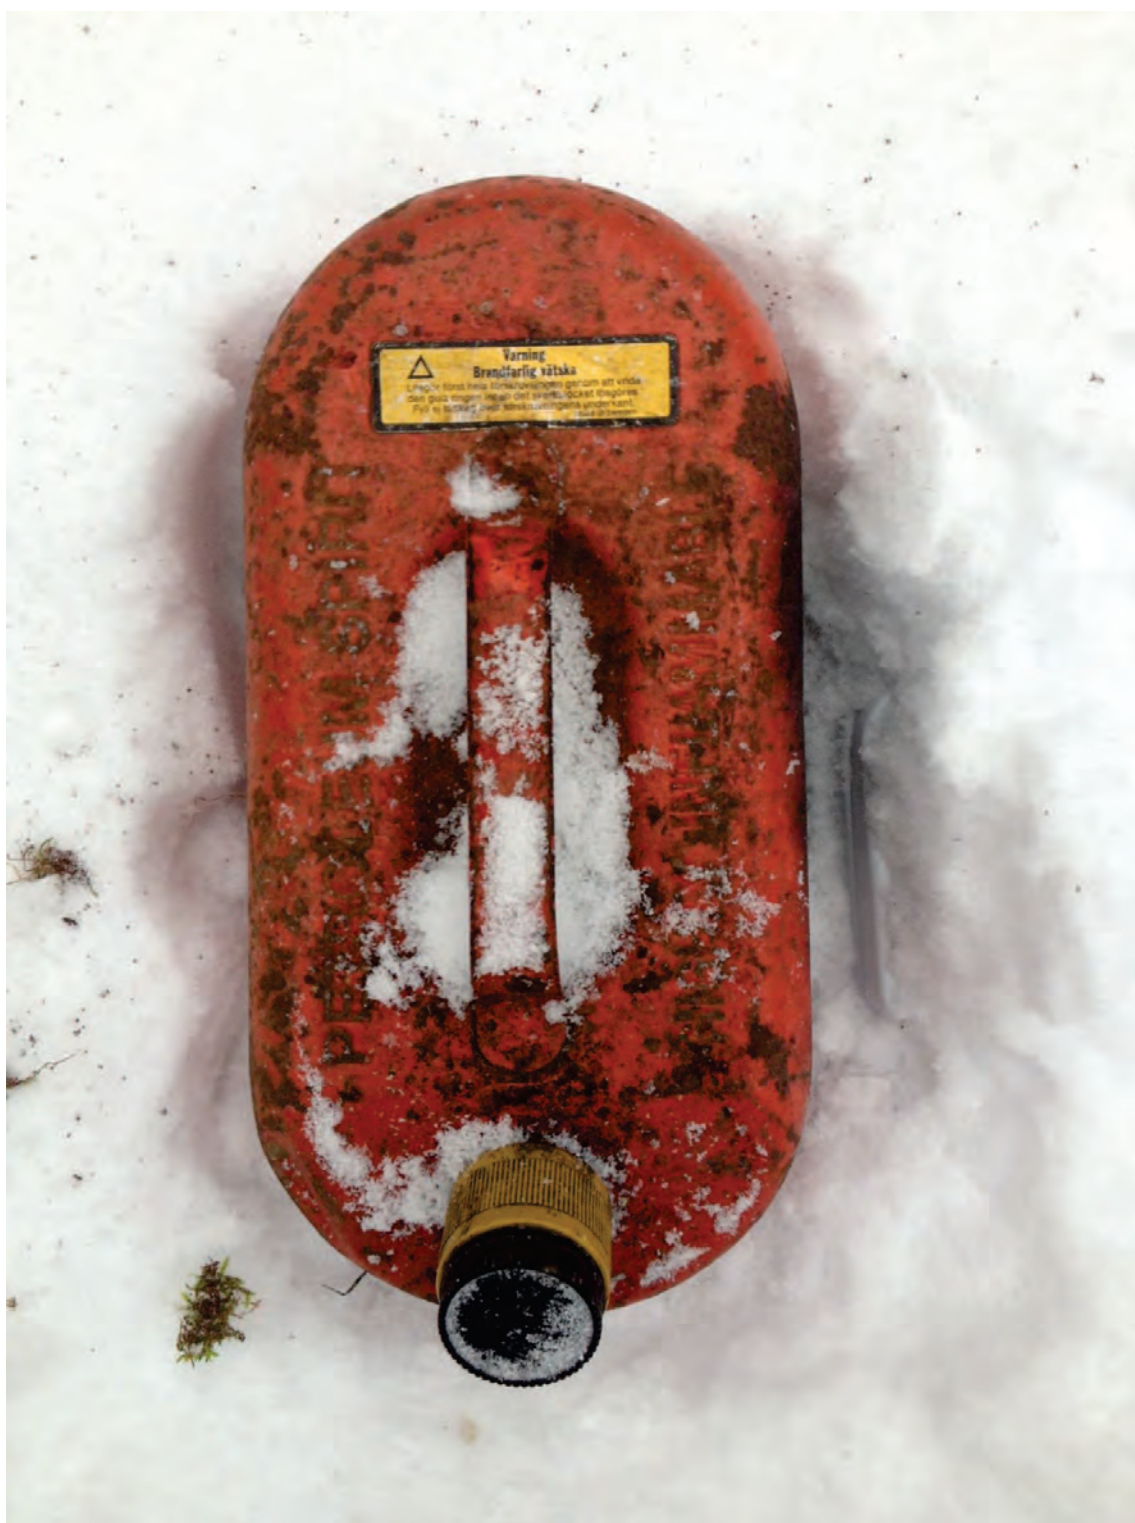
I köket hittades en del stora vedträn, som ses på bilden. Det hittades dock inte mindre stickor som vanligtvis används för att tända en brasa med. Dock stod det på golvet en bensindunk, se bild 3.

Bild 3. Bensindunken, som vid räddningstjänstens framkomst stod på golvet framför vedspisen.

En möjlig orsak till branden kan vara att kvinnan använt bensin för att tända vedträna och spillt ut lite på golvet, varpå branden startade. Denna teori styrks av att det inte var något på golvet som brunnit, utan branden har varit i själva golvet.

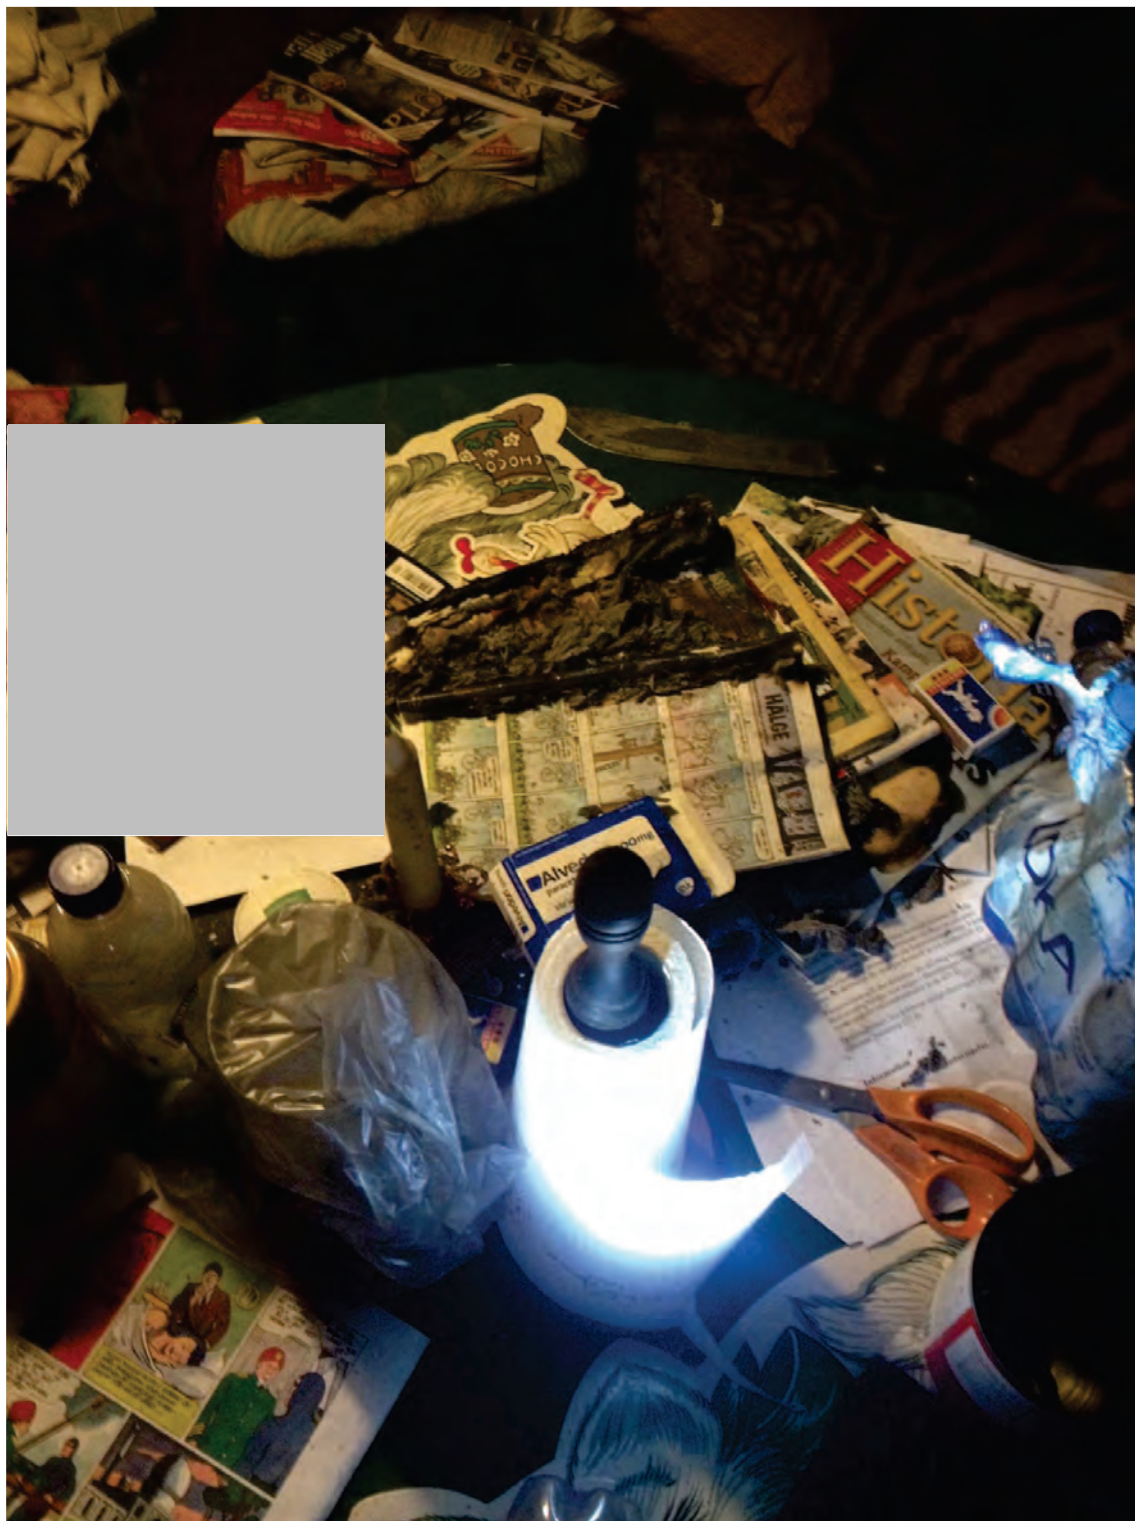
Kvinnan, en äldre dam [REDACTED], har haft svårt att sköta sitt hushåll. I huset var det ganska stor oordning. Det fanns även spår av mindre bränder på fler platser i huset, vilket indikerar att detta inte var första gången något hänt, se bild 4 och 5.

Bild 4. Bränd tidning på bordet i köket.

Kvinnan tillhör en riskgrupp i samhället. Denna riskgrupp består av personer med nedsatt förmåga att agera vid en brand, samt ett beteende som medför en ökad risk för brands uppkomst. Personer i den här riskgruppen behöver få ett individanpassat, förstärkt brandskydd för att ge dem ett skäligt skydd mot brand i sin egen bostad.

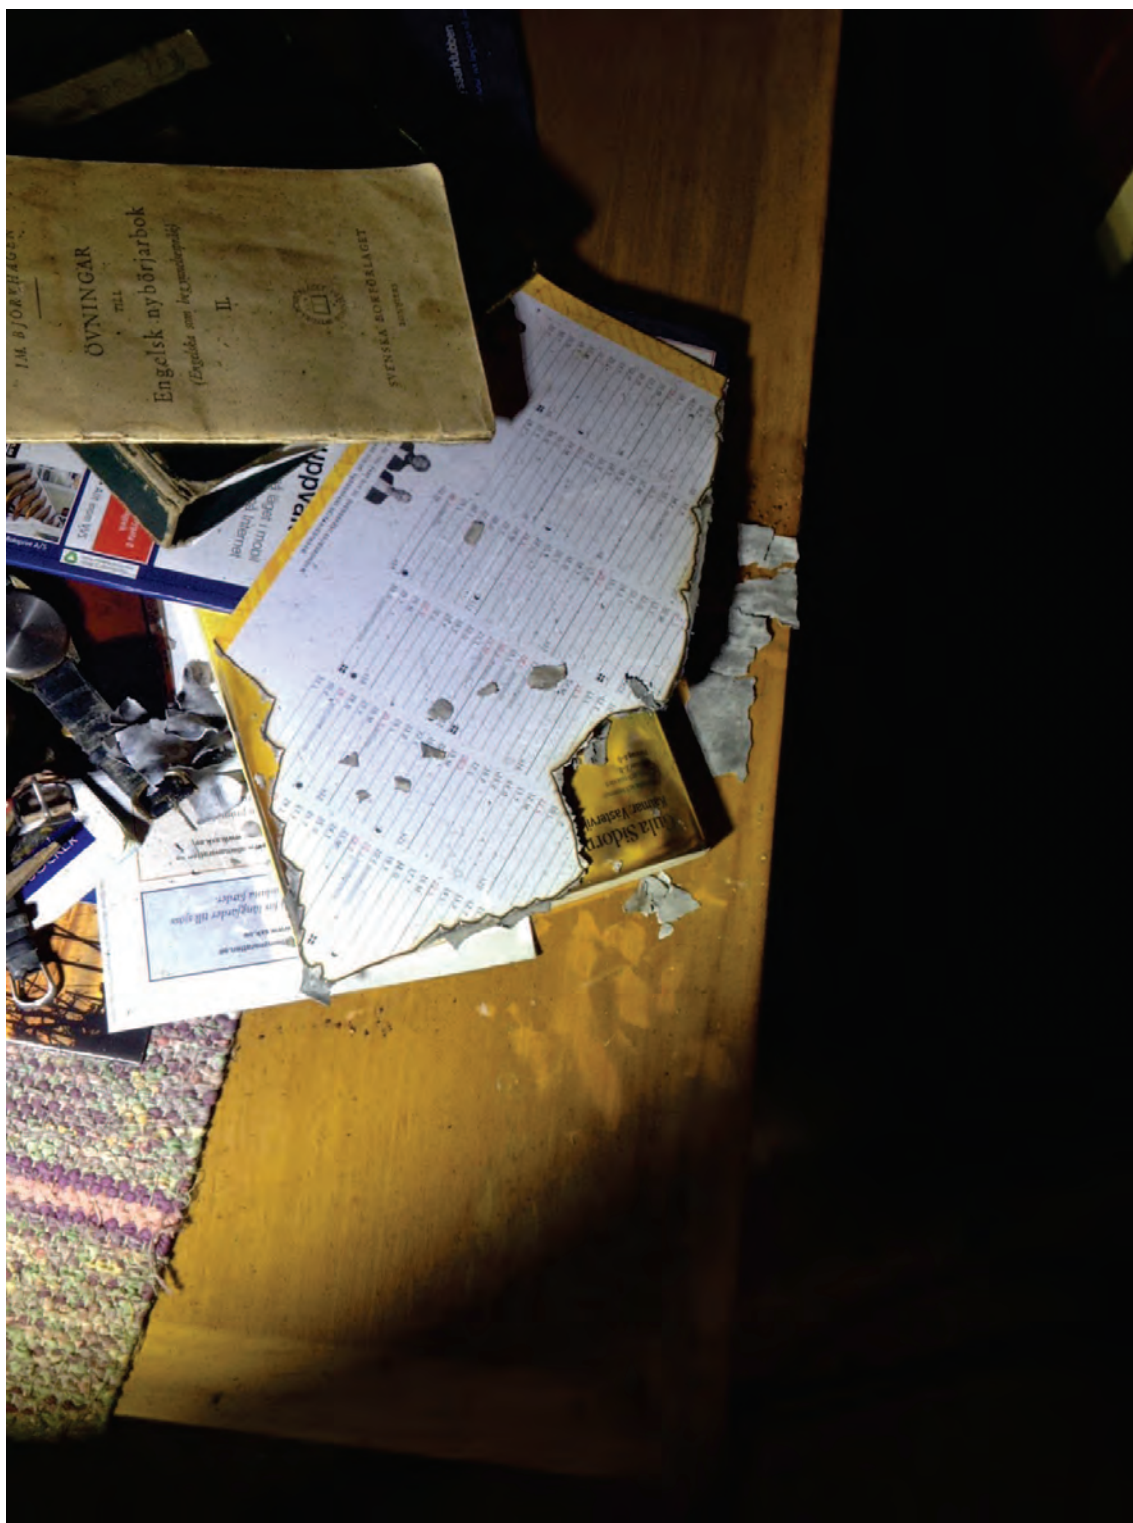
Bild 5. Bränd kalender på skrivbord i sovrummet.
