Räddningstjänsten Öland

Olycksundersökningsprotokoll Nivå 2

Olyckstyp: Brand
Adress: Capellagården, Keramikhuset.
Datum för olyckan: 2014-02-13

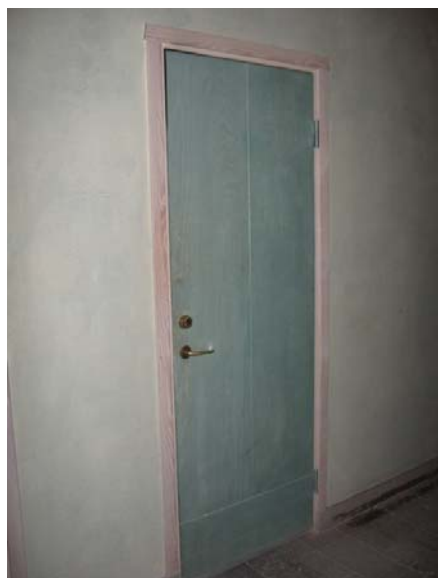
Bild 1.

Den defekta värmefläkten kopplades in på eftermiddag eller kväll den 12 februari. Lokalen var utan uppsikt under natten. Larm saknas i byggnaden. Städskrubbens omslutande väggar består av lecasten och taket av gipsskivor. Dörren är icke klassad, men av massivt material och försedd med tätning runt karm. Städskrubben försedd med ventilation som går rakt upp genom taket och ut. Bild 1 visar dörr till städskrubb från korridor. Bild 2 visar samma dörr i öppet läge. Fläkt placerad på schampoflaskor till vänster.

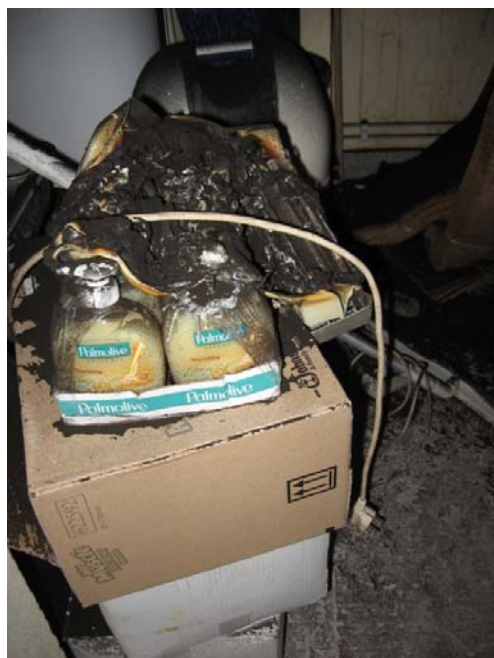
Bild 3.

Defekt värmefläkt.

Fläkt ovan schampoflaskor

Skolan ser över nya rutiner vad gäller anmälningsplikt av trasiga apparater. Skolan har beslutat att inhandla ett plåtskåp och placera i gipsrummet, där all torkning av gipsformar i fortsättningen sker i skåpet med endast avfuktare.

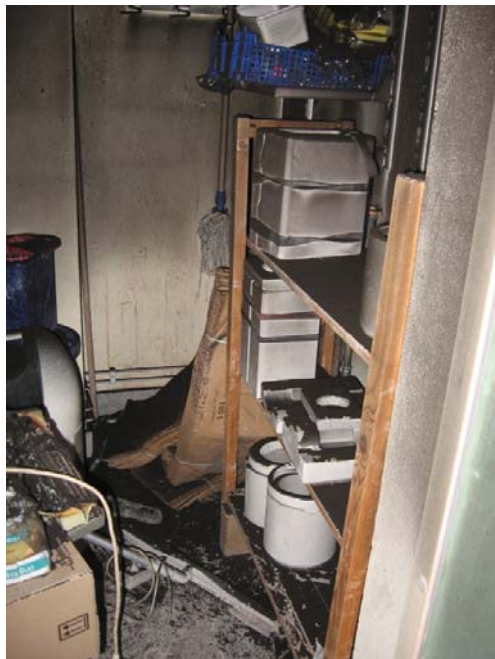
Bild 4. Interiör från rummet

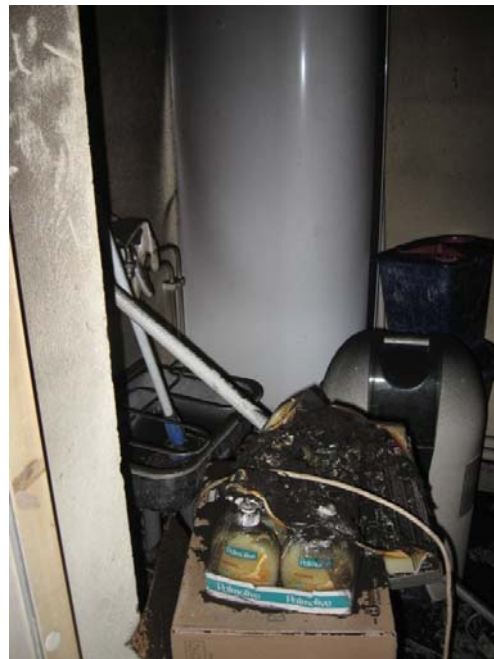
Bild 5. Interiör från rummet
