**Räddningstjänsten
Öland**

Olycksundersökningsprotokoll Nivå 2

Olyckstyp: Brand i industribyggnad

Datum för olyckan: 2014-02-26

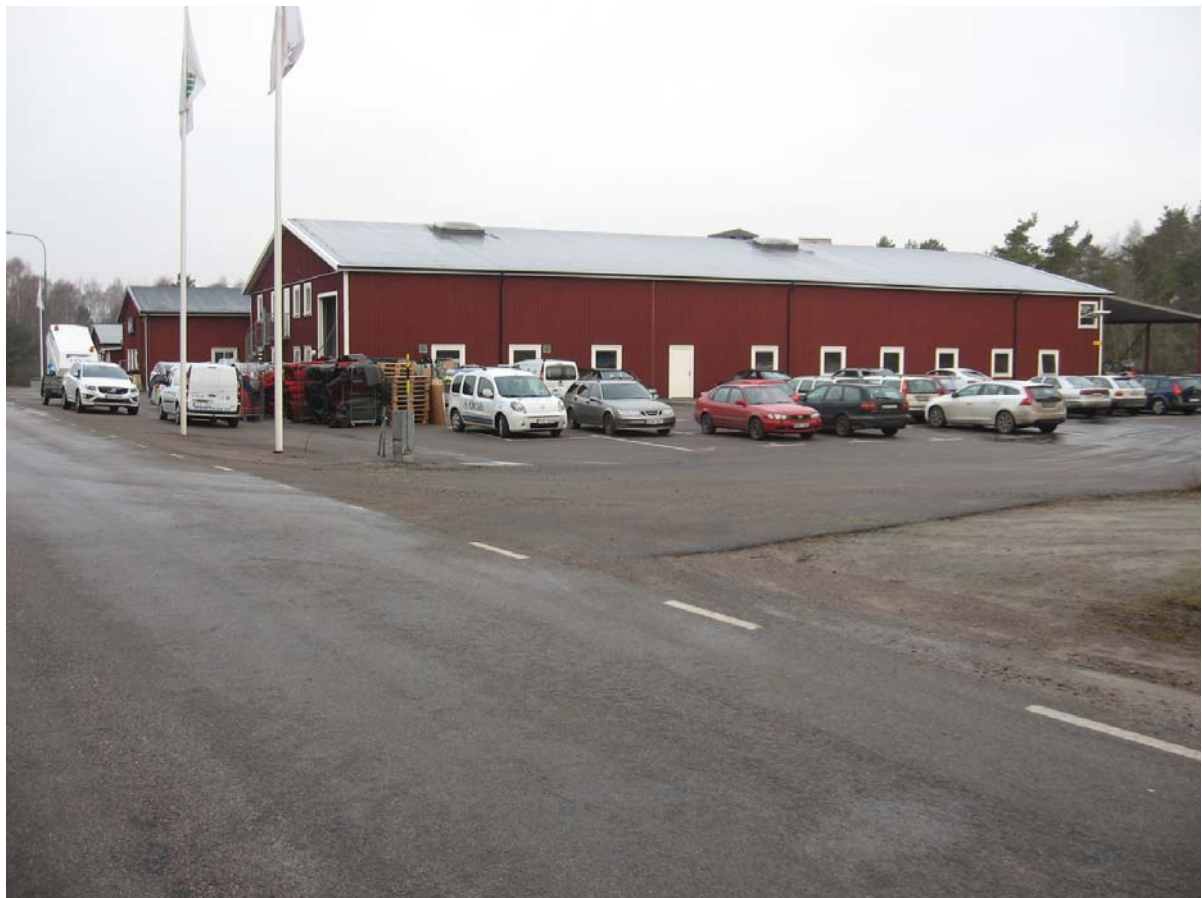
Bild 1. Lindbytvätten, östra delen.

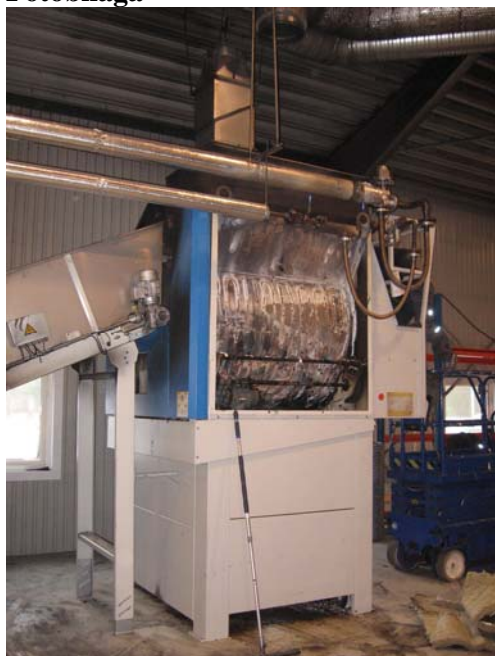
Den maskin som orsakat branden visar sig vara en torktumlare för torkning av entrémattor. Mattorna består av en gummerad baksida och en ovansida av garn.

Enligt uppgift skall torktumlaren tömmas innan arbetsdagens slut för att undvika värmeansamling och risk för självantändning i materialet.

Förmodligen glömde personalen att tömma maskinen vid arbetets slut kl 16.00 föregående dag. Maskinen har varit fylld med tvättade och torkade entrémattor men inte varit igång under natten.

Bild 2. Brunnen torktumlare

1. SBA; personalens agerande vid arbetsdagens slut. Torktumlare skall tömmas.
2. Rökluckor måste kunna öppnas fullt ut från markplanet.
3. Byggnadens olika delar måste avskiljas så att rök inte kan spridas i hela anläggningen.

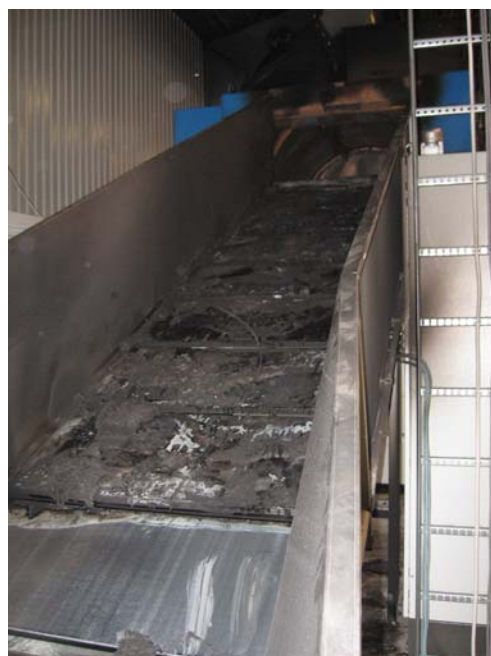
Bild 3. Transportör upp till torktumlare

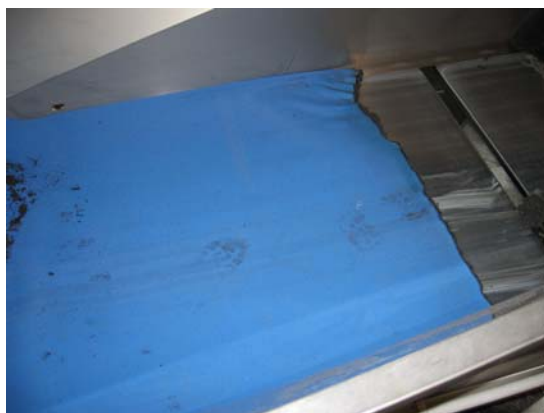
Bild 4. Avbrunnet transportband

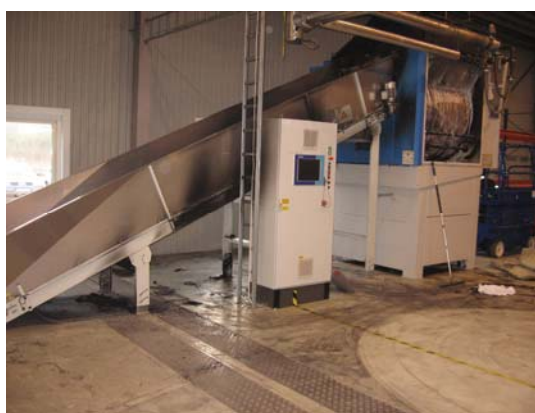
Bild 5. Torktumlare med transportör
