Utsläpp farligt ämne Mörrums reningsverk

Upplysningar om utsläppet

Larmtid:	onsdag 2014-03-07 kl. 11:02
Adress:	Fabriksvägen, Mörrum
Olyckstyp:	Utsläpp farligt ämne
Objektstyp:	Reningsverk
Startutrymme:	Cisternrum
Startföremål:	Påfyllningsrör till cistern
Orsak:	Materialutmattning
Insatsrapport nr:	201400184

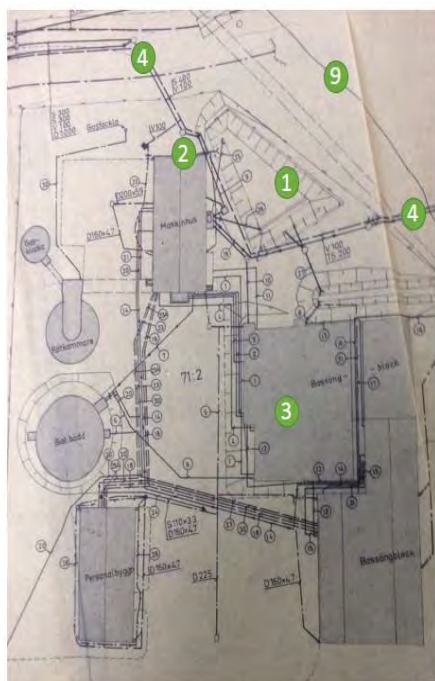
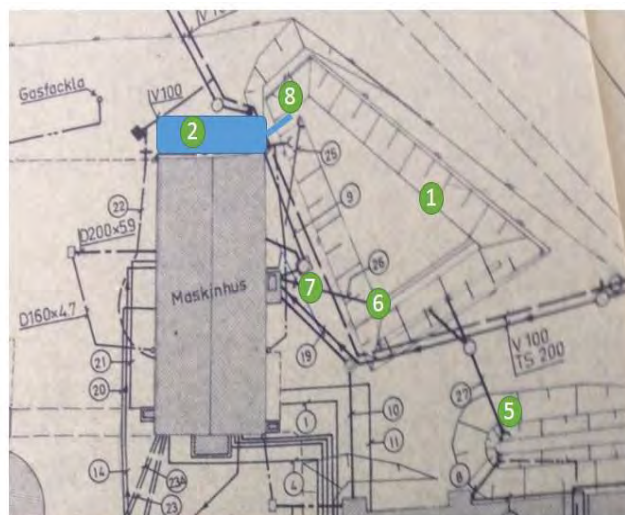
För att isolera den utspillda järnkloriden i utjämningsmagasinet försöker driftpersonal på reningsverket att stänga ventil (nr7) mellan inkommande pumpsump och utjämningsmagasin. Ventilen kärvar vilket innebär att ventilen ej går att manövrera. Därför stänger driftpersonalen

På grund av ej stängd ventil (nr 7) och avstängda pumpar kommunicerar inkommande pumpsump med utjämningsmagasinet vilket då sakta fylls på med risk för bräddning till Mörrumsån (nr5).

Nr.	Beskrivning
1	bräddmagasin
2	Byggnad med FeCl ₃ tank
3	Reningsverkets sedimentering och reningssteg
4	Inkommande ledningar
5	Bräddningspunkt från bräddmagasin
6	Förbindelse mellan inkommande pumppump och bräddmagasin
7	Ventil ledning 6
8	Golvbrunn från 2 till 1
9	Mörrumsån

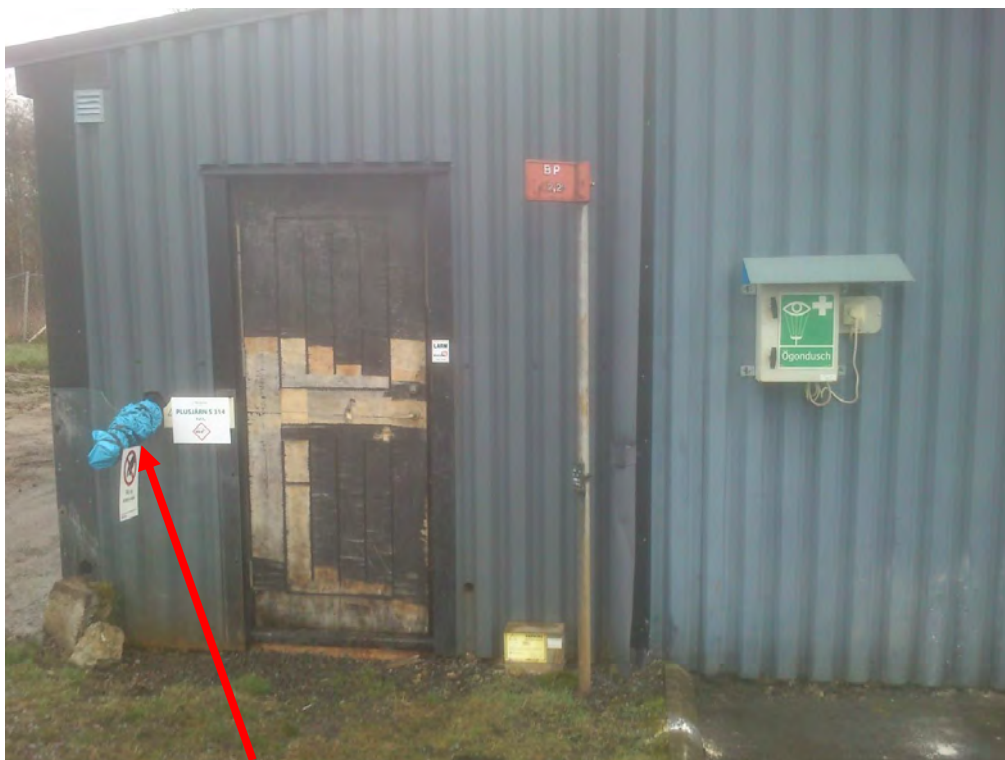
Bild 1: Visar lossningspunkten för järnklorid.

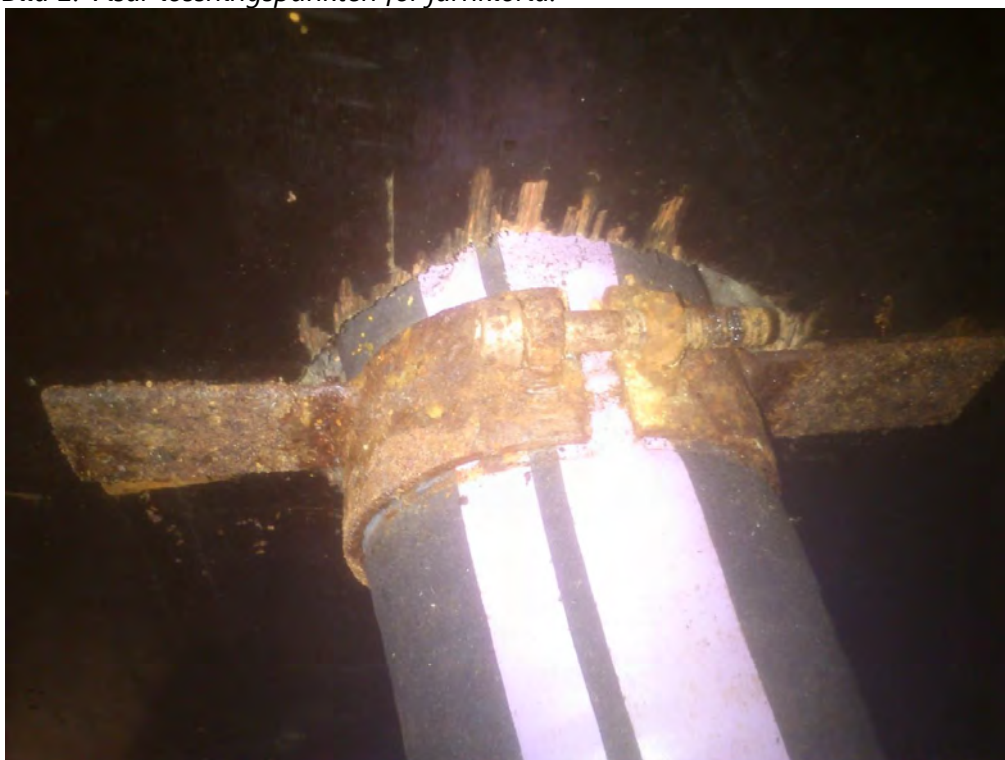
Vid undersökning av slangens infästningar kan konstateras att dessa varit sönderfräta av ångor från järnkloriden i cisternrummet och därmed inte varit funktionsdugliga. Flänslocket strax framför/under påfyllningsrörets infästning var endast åtdraget med en bult, detta har säkert bidragit till att öka mängden frätande järnkloridångor i cisternrummet.

Bild 2: Visar påfyllningsslangen på insidan av cisternrummets vägg. Man kan se hur metallen är angripen av miljön i cisternrummet

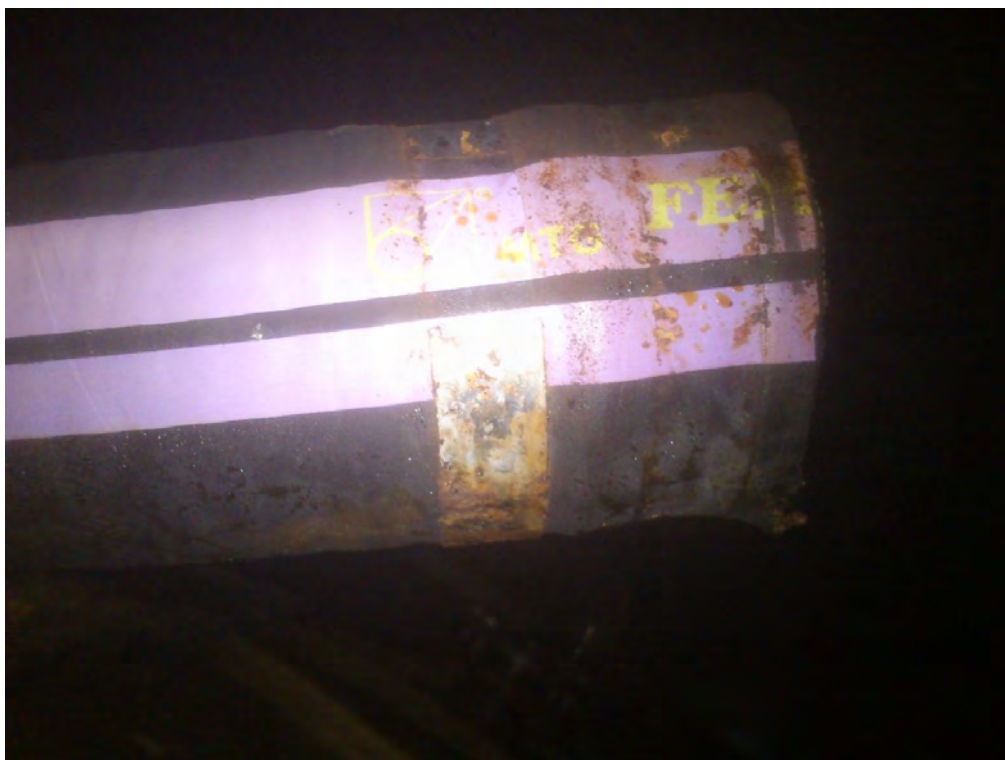
Den direkta orsaken till utsläppet är att slangen mellan cisternen och lossningspunkten på insidan av cisternrummet har lossnat från påfyllningsröret vid cisternen.

Bild 3: Visar den ända av påfyllningsslangen som släppte från påfyllningsröret till cisternen. Tecken på påfyllningsslangen visar att den hållits på plats av två slangkopplingar.

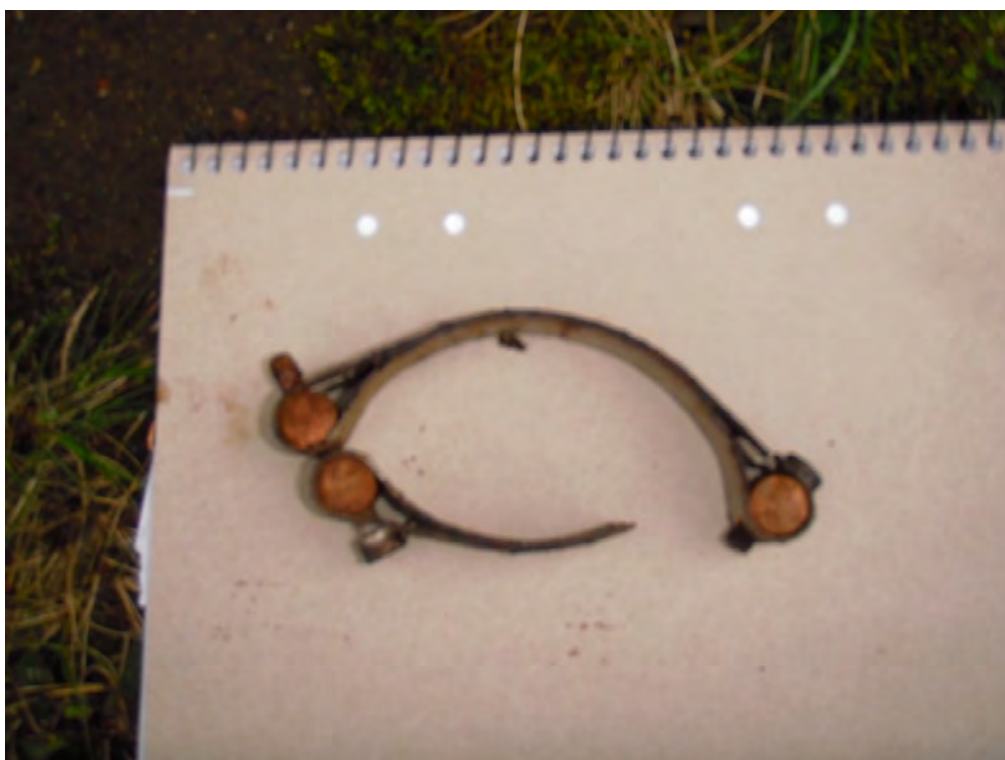
Bild 4: Visar en del av den sönderfräta slangkopplingen som hållit påfyllningsslangen på plats

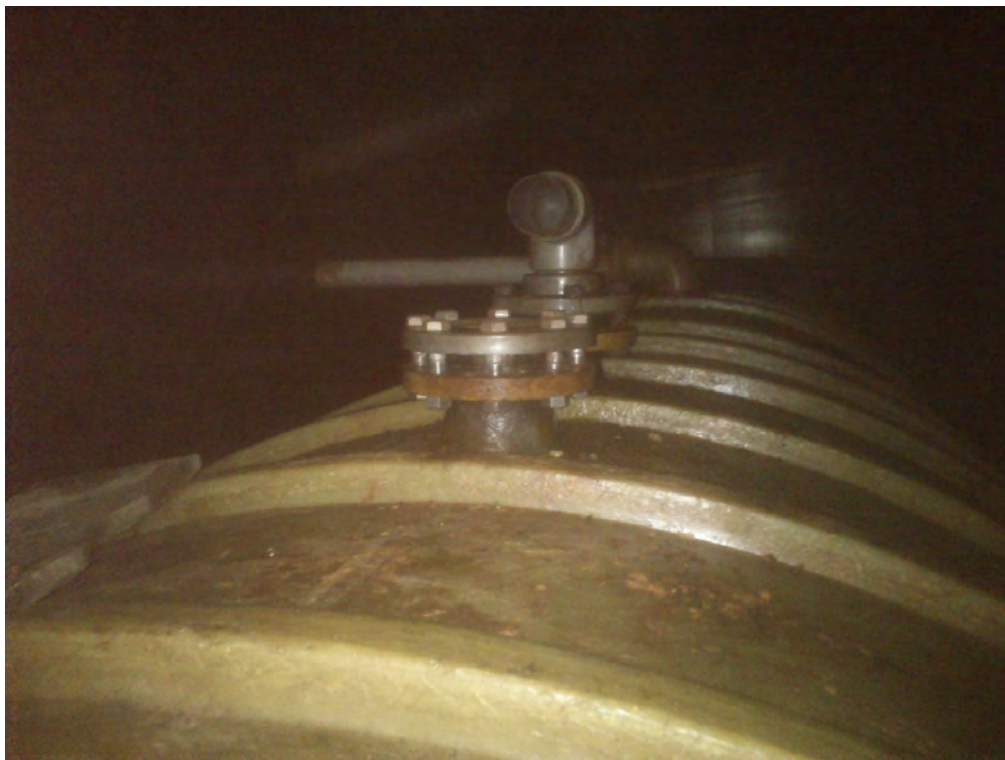
Bild 5: Här kan man se påfyllningsröret som slangen släppte ifrån och även flänslocket strax framför/under som enbart var åtdraget med en bult (bilden är tagen senare då samtliga bultar är åtdragna).

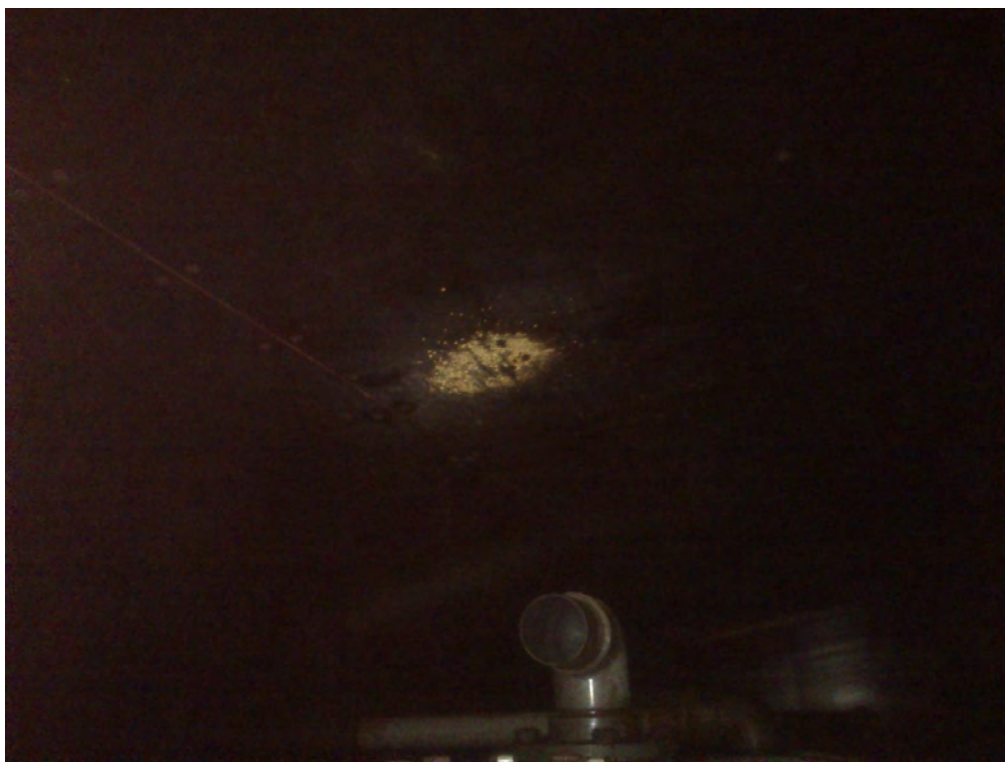
Bild 6: Visar taket ovanför påfyllningsröret och flänslocket, man kan se att takbeklädnaden är angripen av den frätande miljön i cisternrummet.

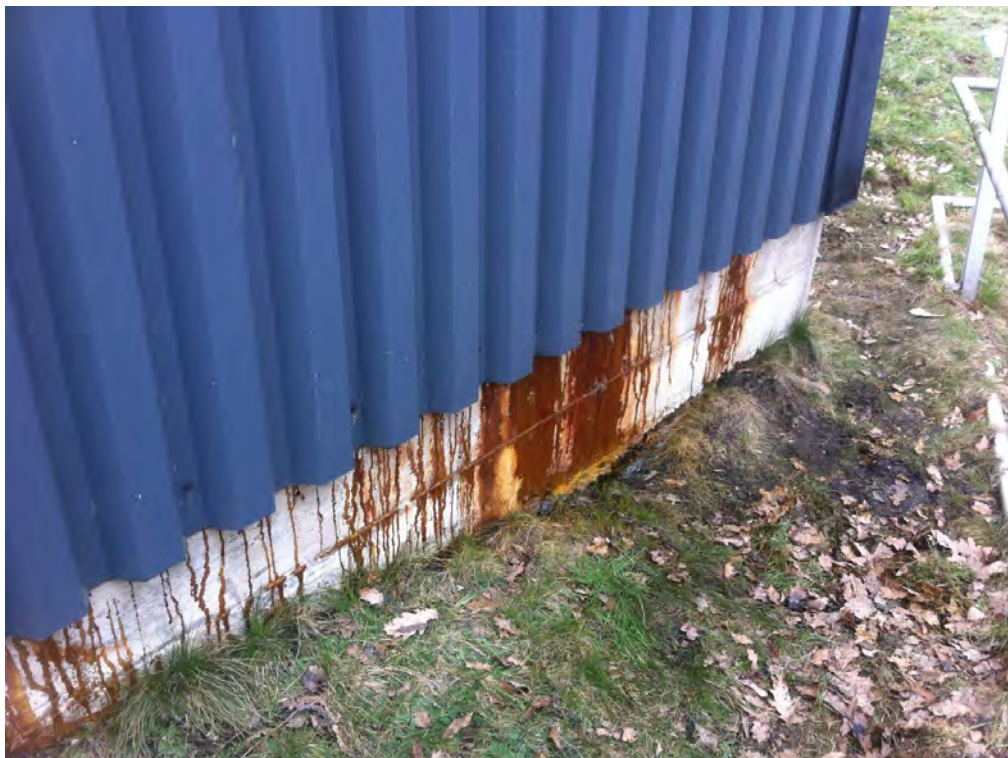
Bild 7: På denna bild ser man hur järnkloriden följt bottenplattan och läckt ut mellan densamma och väggen.

- Cisternen bör förses med en invallning som rymmer hela cisternens volym oavsett var läckagepunkten uppstår.
- Cisternrummet bör inte vara förbundet med några avlopp/utlopp. Åtgärden kan utgå om cisternen invallas.
- Avluftningen från cisternen bör mynna i fria luften utanför cisternbyggnaden för att förbättra miljön i cisternrummet (minska andelen korrosiva gaser)
- All materiel i cisternrummet med vitala funktioner för säkerheten bör ingå i ett systematiskt underhållsarbete.
- Rutiner som gäller vid lossning och säkerhet bör anslås vid lossningspunkten.

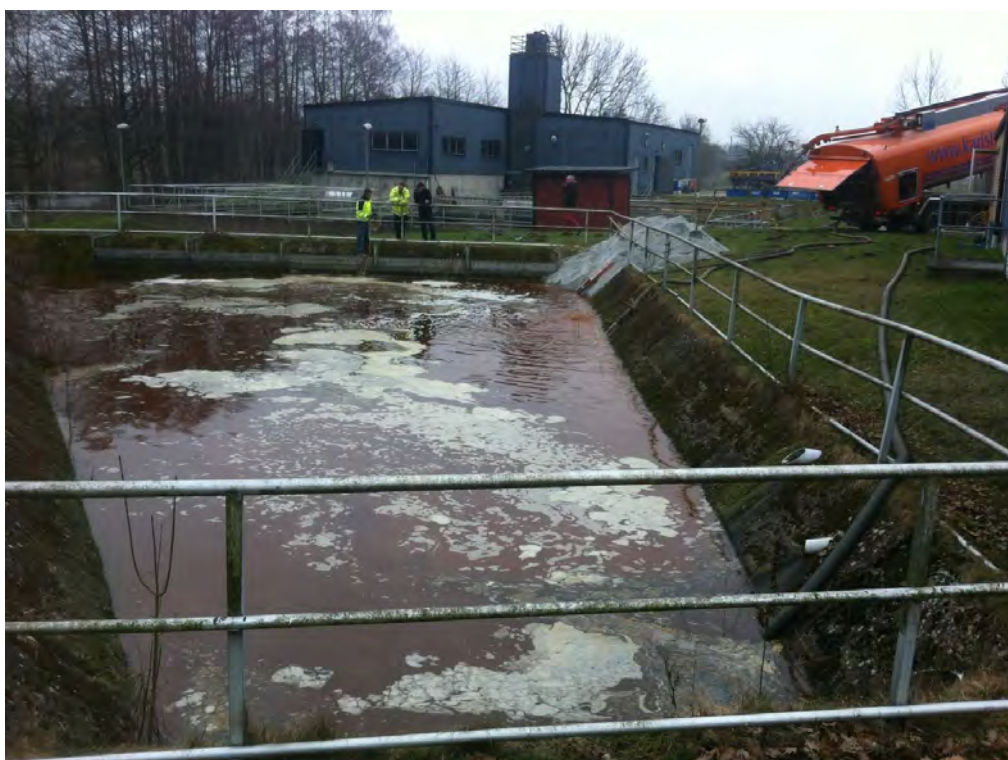
En lastbil tillkallas för att tippa grus i utjämningsmagasinet och stänga förbindelsen mellan inkommande pumpsump och utjämningsmagasinet (nr 6). Under tiden blåser räddningstjänsten upp en tätningsboll i bräddpunkten, (nr5) för att köpa oss extra tid med en ökad volym. Manöver med grus lyckas och nivåökningen i utjämningsmagasinet avstannar helt och risken för bräddning har därmed eliminerats.

Bild 8: Här kan man se var gruset tippades för att täppa till kommunikationen mellan inkommande pumpsump och utjämningsmagasinet.

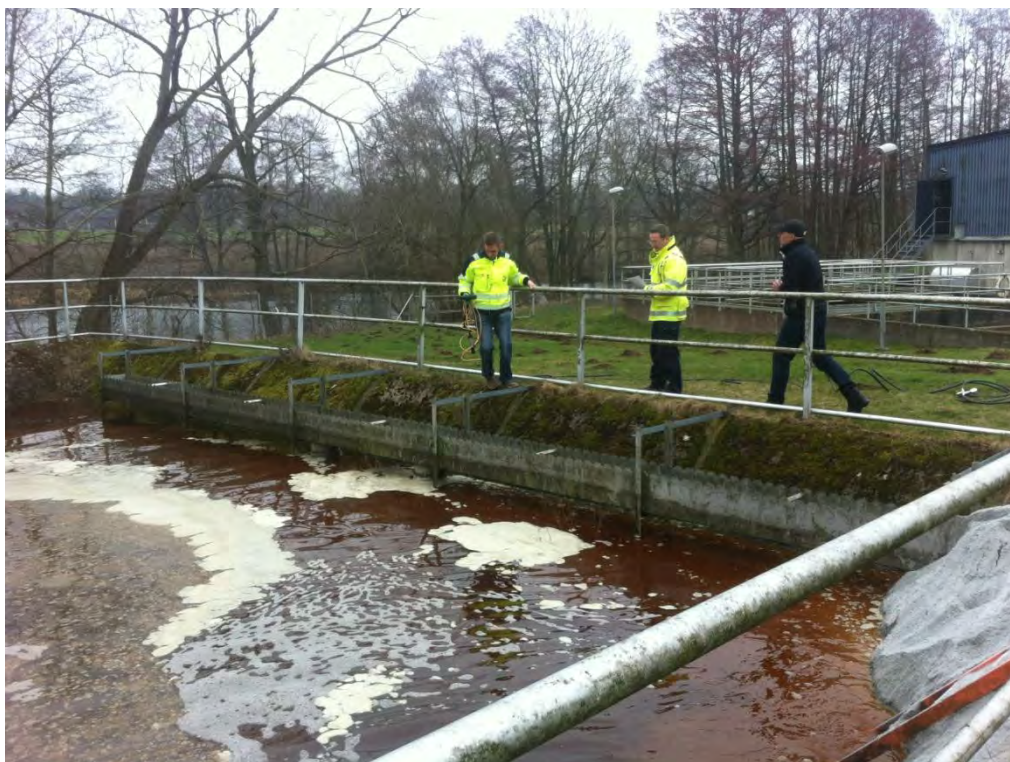
Bild 9: Kontinuerlig provtagning av pH-värdet genomfördes.
