Räddningstjänsten Öland

Olycksundersökningsprotokoll Nivå 2

Olyckstyp: Brand i byggnad

Datum för olyckan: 2014-03-25

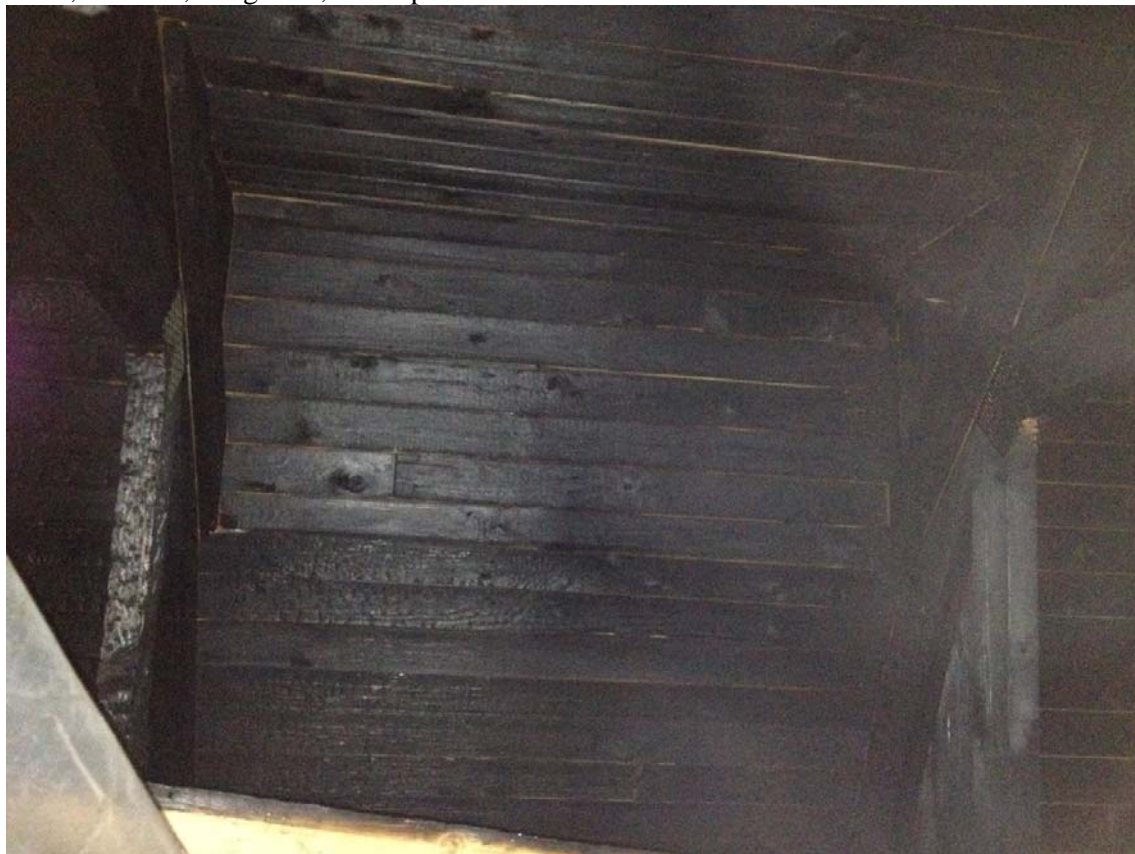
Här stoppades brandspridningen, kraftig kolning till vänster och mindre värmeskador rakt upp och till höger. Detta är mitt i huset.

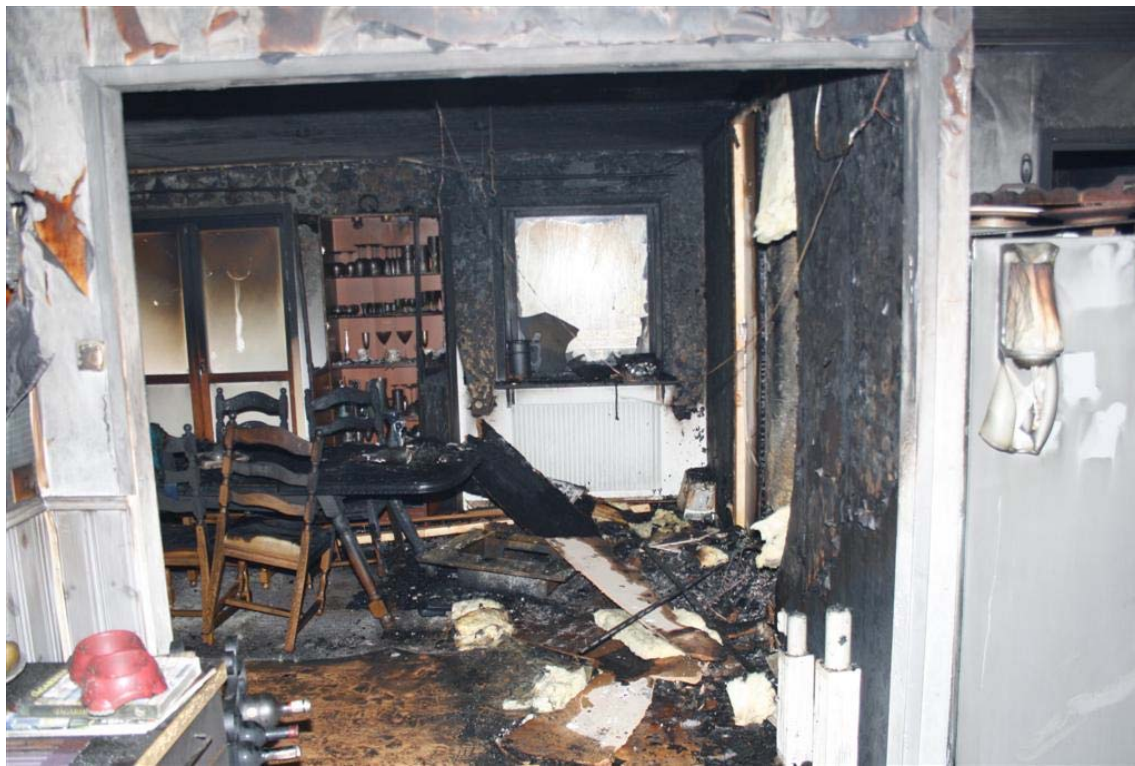
Vid brandplatsundersökning dagen efter branden 26 mars, tillsammans med polisen, konstateras att branden är eldstadsrelaterad. Isoleringen i bjälklaget mellan nedre plan och källaren, hade krupit och blottat rökkanalen. Strålningsvärmens har sedan antänt träreglar i schaktet och orsakat branden.

Bilden tagen utifrån entrén, på den högra väggen syns rökschaktet.

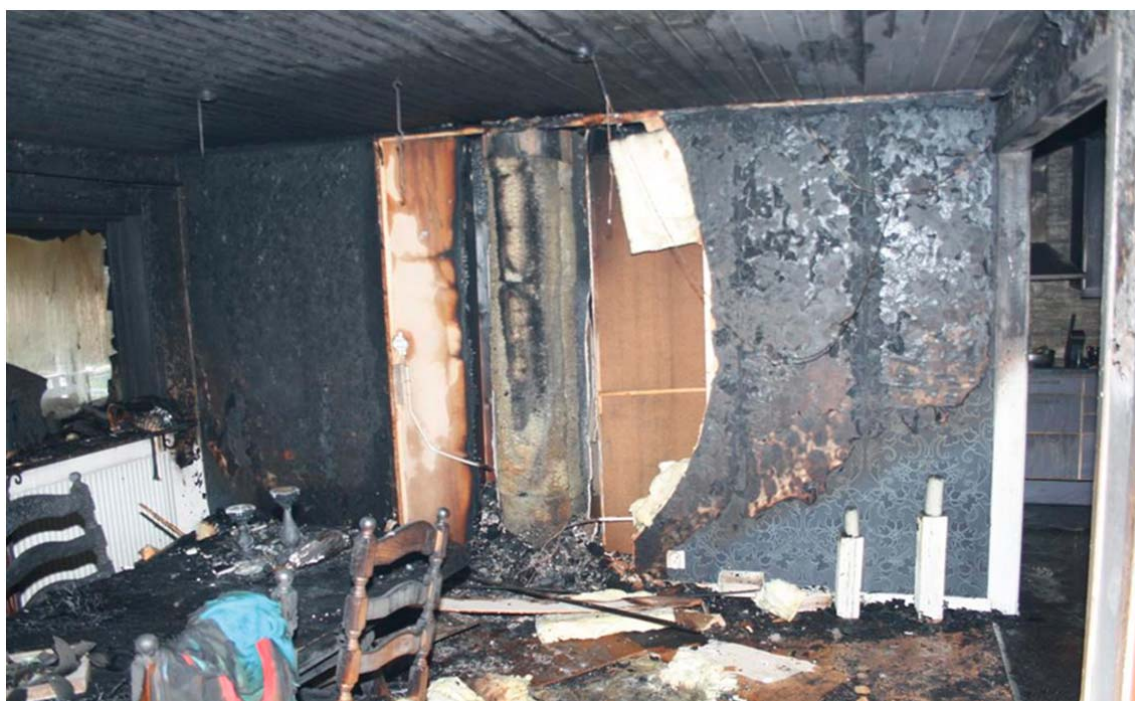
Efter så många år kan isolering flytta sig så att rökkanal blir blottad och värmespridning uppstår som fortplantar sig till träkonstruktionen i schaktet.

Det frilagda rökschaktet framifrån med isolering.
Obs. den låga brandbilden med den typiska brand V:et
