Brand i återvinningshus på Sommarvägen 5 140420 klockan 02:05

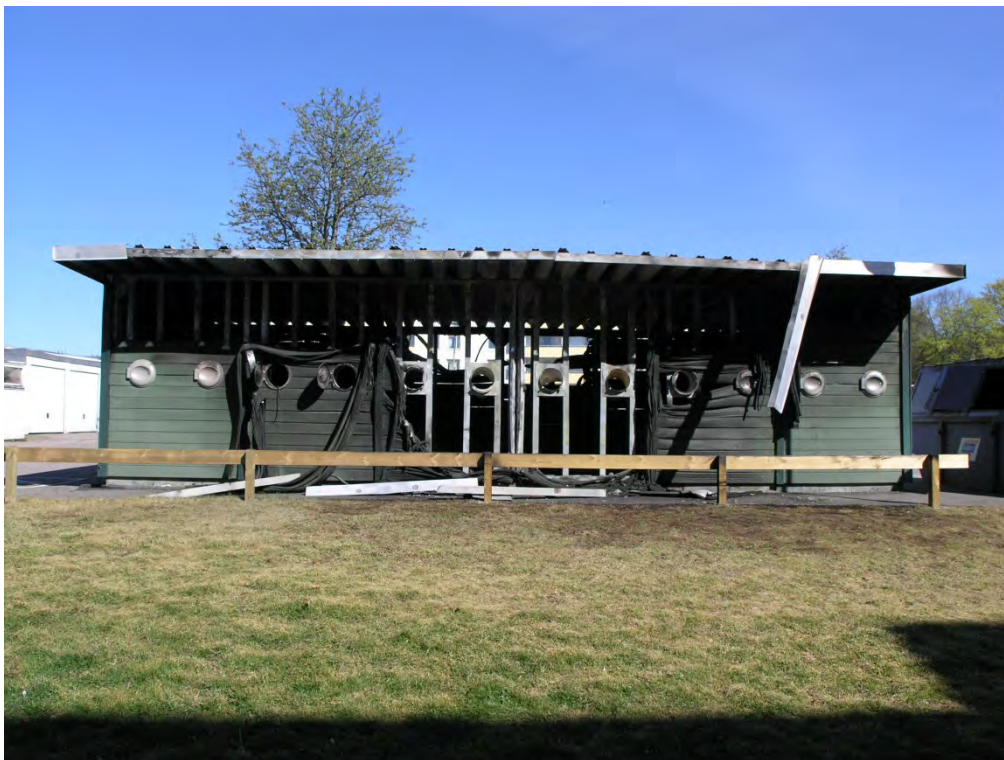
Södra sidan av återvinningshuset där det har brunnit igenom väggen

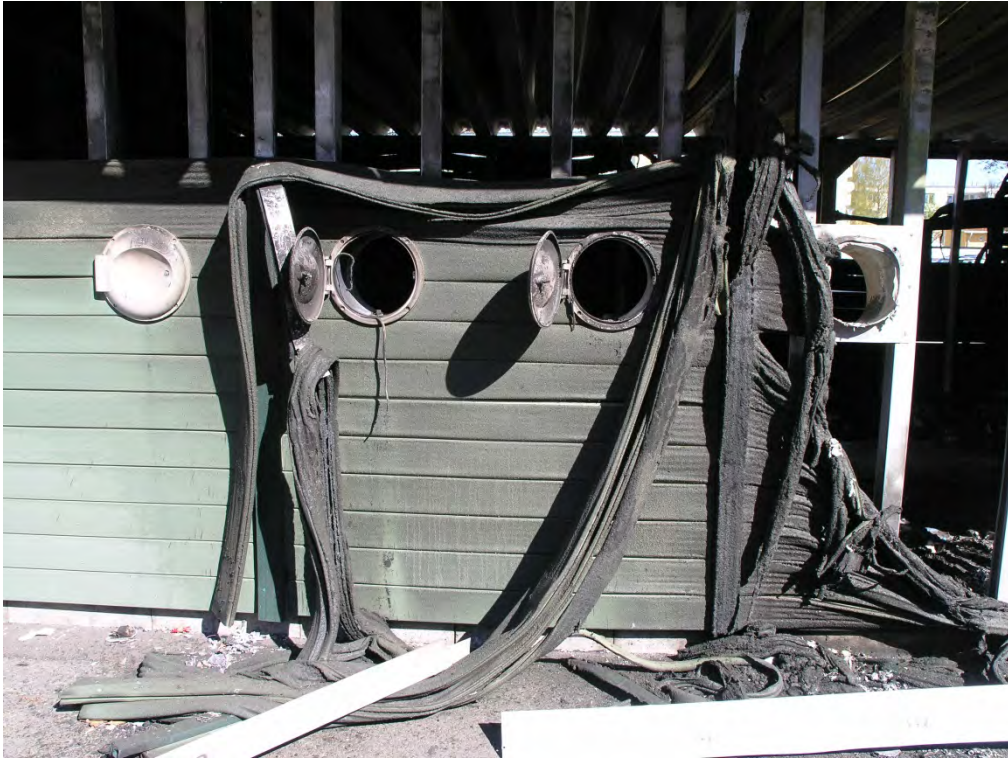
Fasaden av plast som brunnit upp eller smält

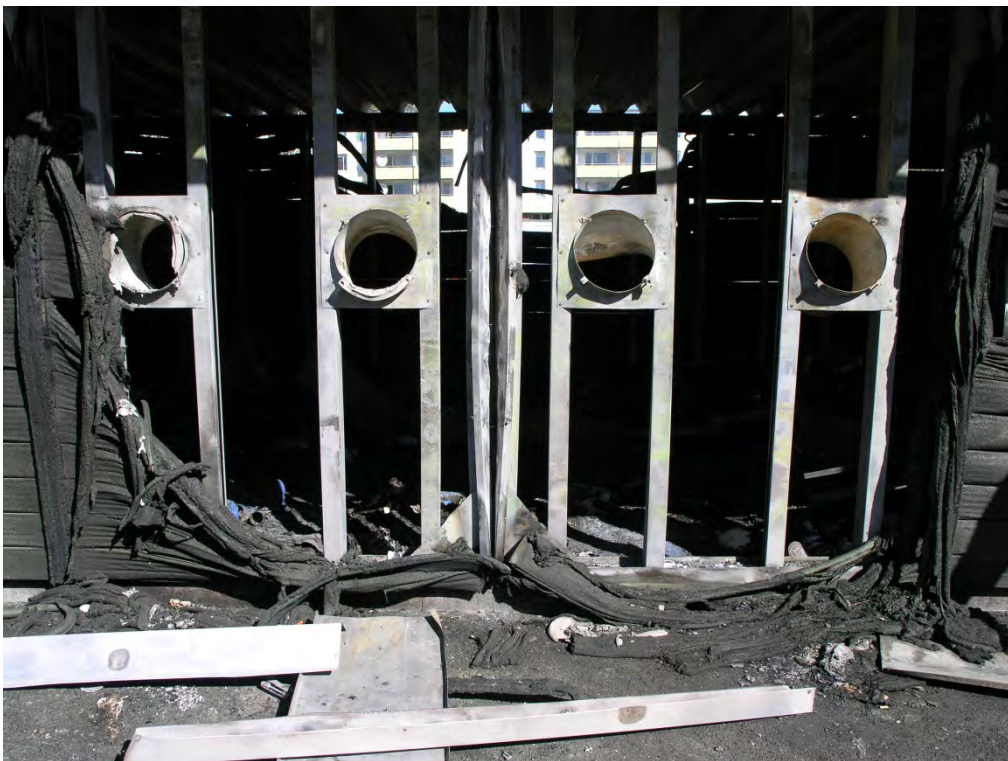
På mitten av väggen hade väggen brunnit ner till marken

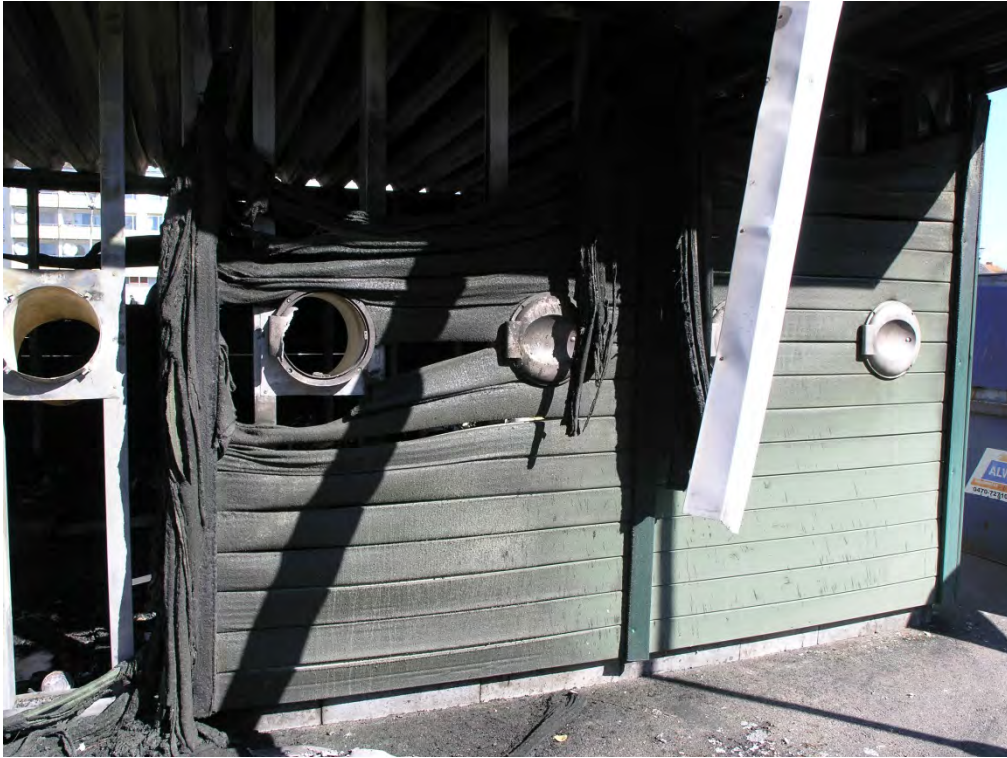
Den andra delen av väggen med smältskador

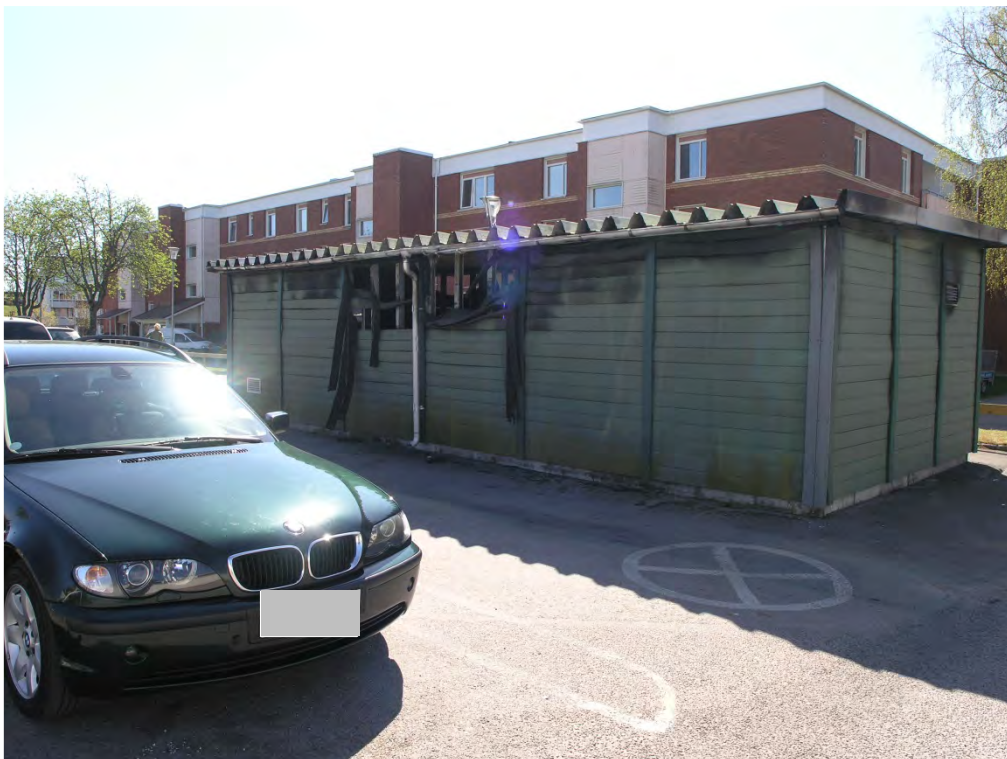
Väggen på norra sidan hade det också börjat brinna igenom, med risk för brandspridning till bilarna

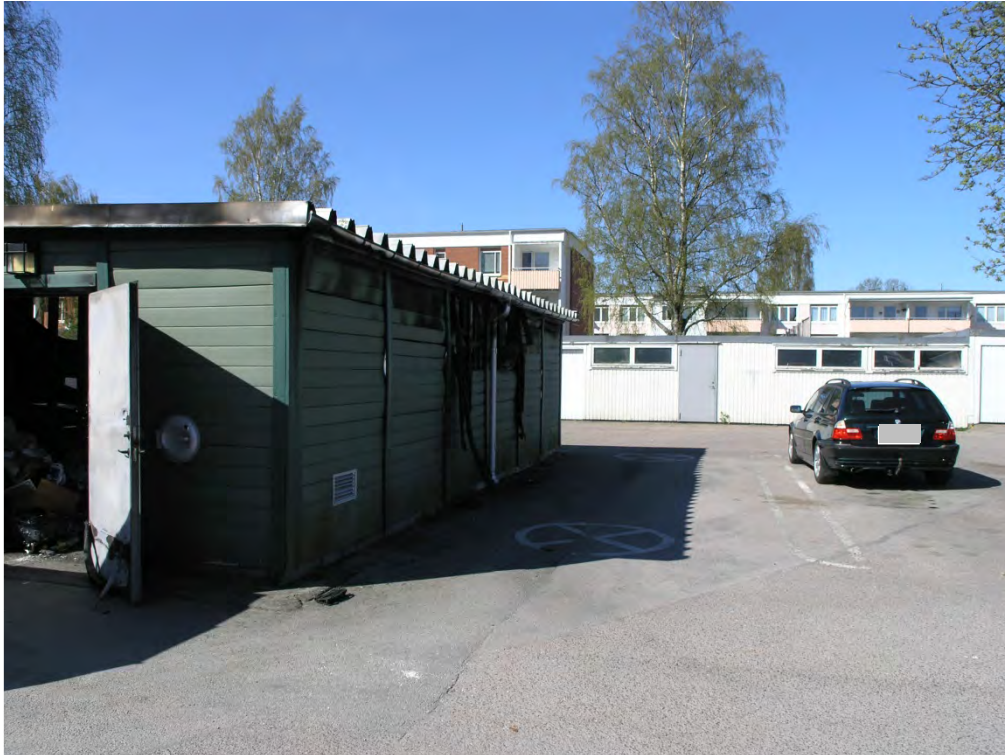
Från andra hållet. Det är parkeringsförbud på platserna närmast huset, men med den brandbelastningen som det är i byggnadskonstruktionen så hade bilarna blivit skadade om inte vinden hade blåst som den gjorde

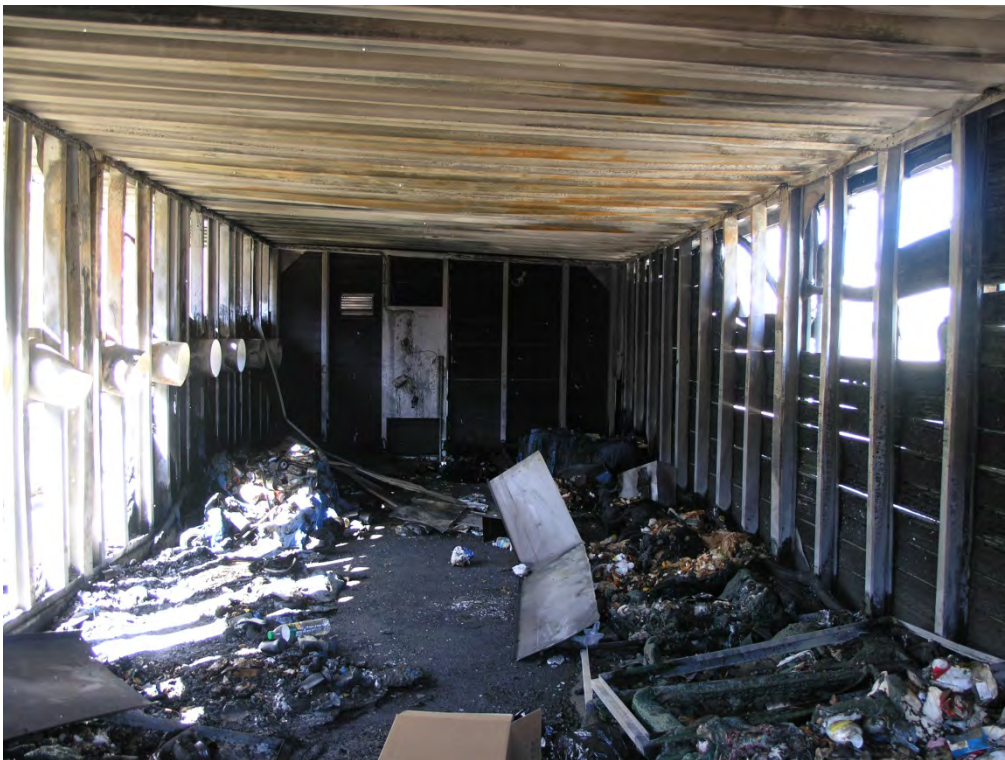
Invändigt stod det plastvagnar för sopsortering, dessa är helt utbrända

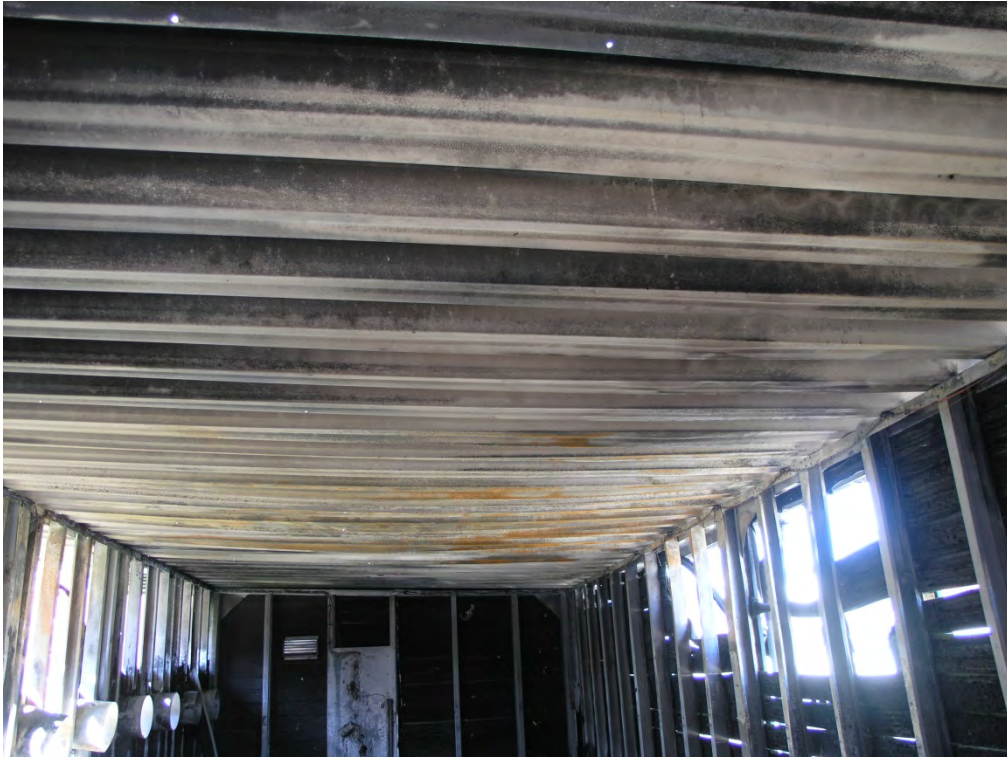
Taket är av plåt det gör att värmen vid en brand pressas mot väggarna och dess plastkonstruktion vilket gör att väggarna snabbt börjar brinna och värmespridning sker utanför huset.

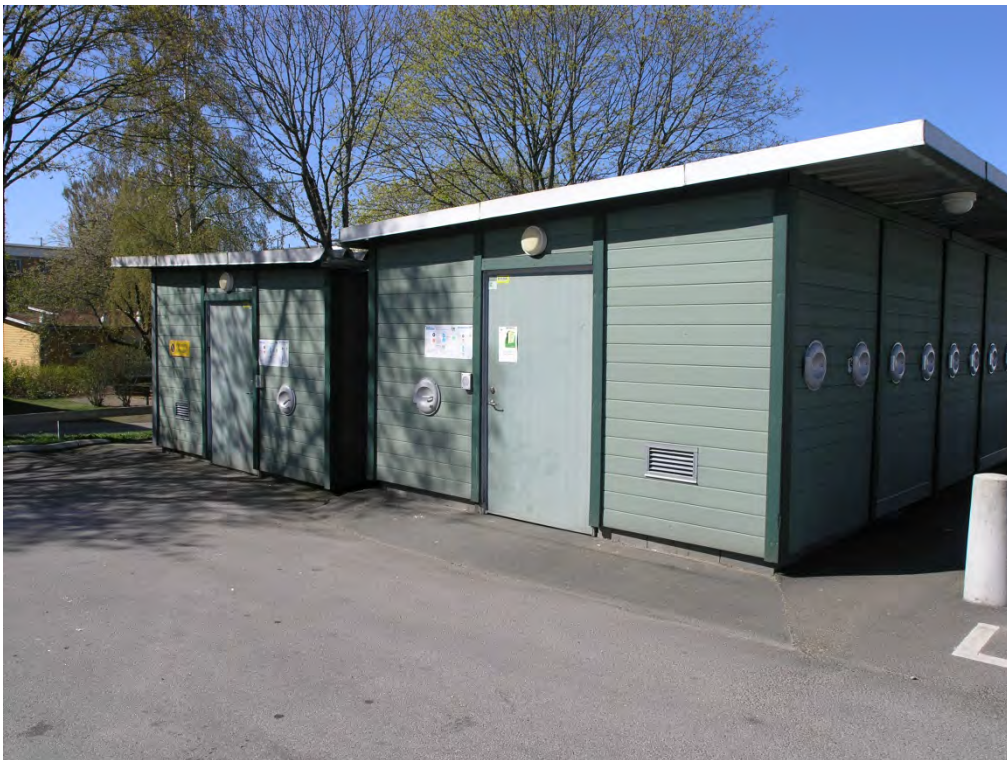
På Sommarvägen 9 står 2 stycken återvinningshus mot varandra. Vid en brand i det ena så kommer branden snabbt att sprida sig till det andra och det blir en stor värmeutveckling.

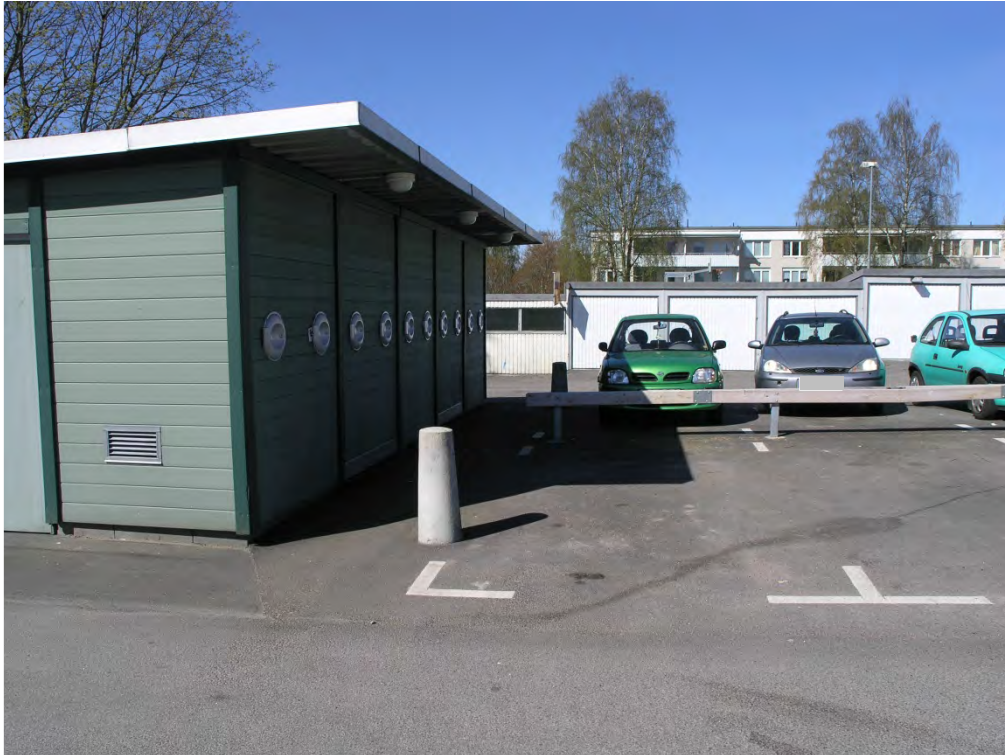
Vid de dubbla husen på Sommarvägen 9 är det markerade parkeringsplatser tätt intill husväggen. Vid en brand här är spridningsrisken stor mellan återvinningshus och parkerade bilar.
