## Södertörns brandförsvärsförbund

### Rapport

Olycksundersökning  
Lägenhetsbrand,  
Per Halströms väg 2, 9trp  
2014-07-17

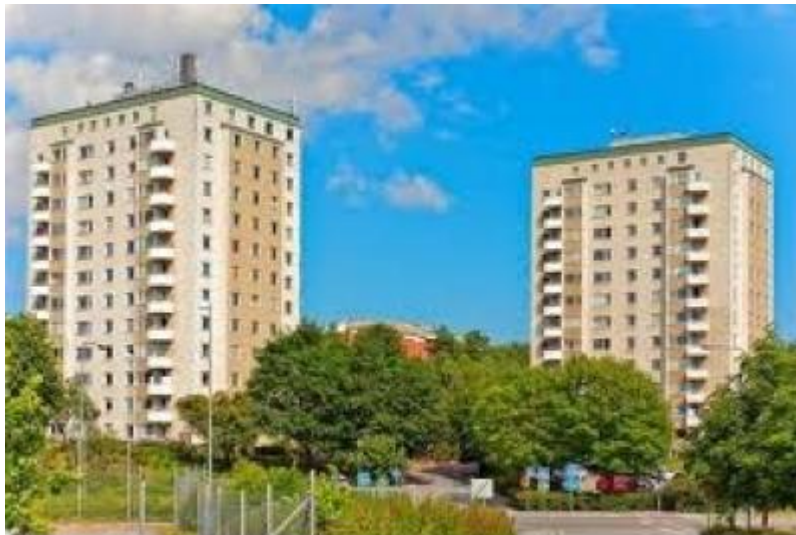
Fig.2

Höghuset är uppförda 1962 och omfattar tolv våningsplan med fyra lägenheter på varje plan. Lägenheterna har sin entré via en gemensam hisshall som också utgör passage till ett brandsäkert trapphus, även kallat för Tr2.

Huset är uteslutande byggda av betong i bärande delar och med delar av innerväggar av lättbetong. Ventilationen är ursprungligen en fläktstyrd frånluftsevakuering med tilluft i respektive lägenhet via fönsterplacerade s.k. Springventiler (Fig.2).

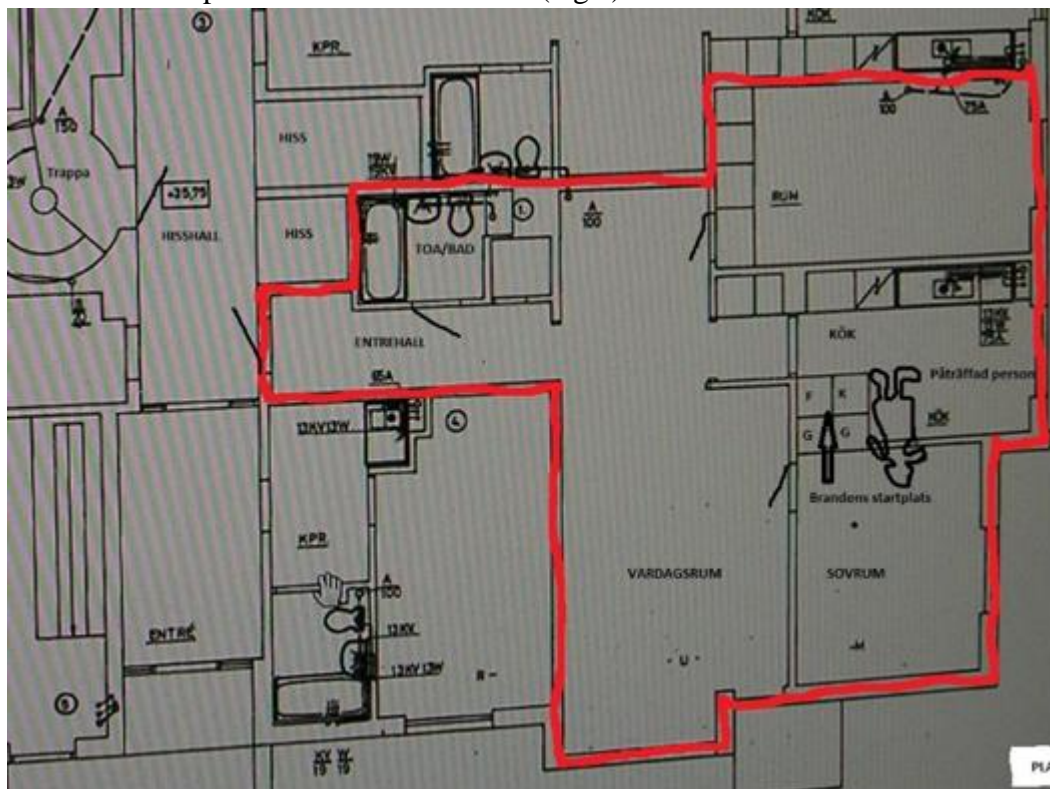
Fig.3

Lägenheten i vilken branden inträffade låg på våning nio. Balkongen är belägen ovanför entrén. Fönster vid sovrums och kök vetter ut mot parkering. Lägenheten omfattar 3 rum och kök och är på totalt 69 kvadratmeter. (Fig.3)

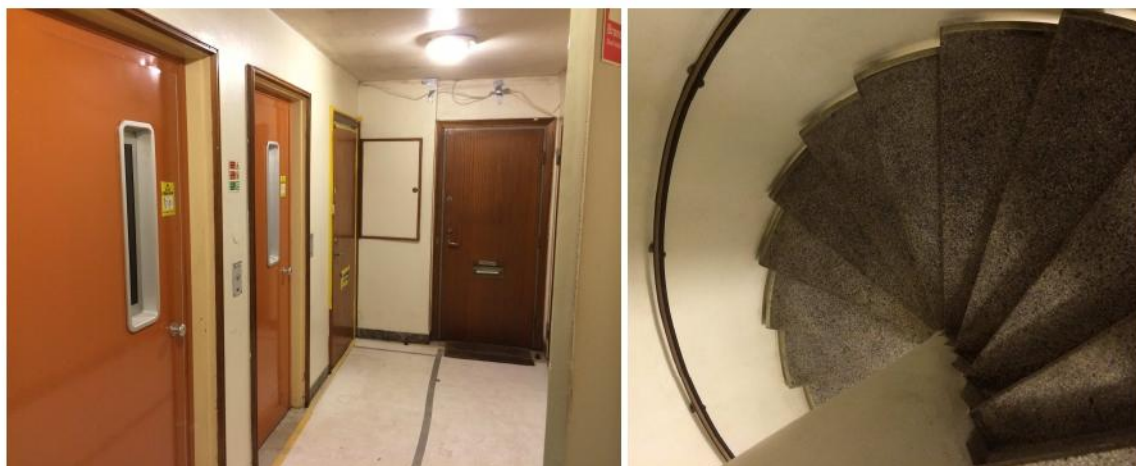
**Fig.4 Hisshall våning 9**

Detta sker då pumpskötaren uppmärksammar att han fått med sig en grovslang som saknar grenrör avsett för slangsystem i trapphus. På vägen upp i trapphuset är det rökfritt och miljön god. Ungefär vid våning 6, upplever rökdykargruppen att röklukten indikerar att det rör sig om en brand, inget mindre tillbud som torrkokning eller motsvarande, men miljön är fortfarande bra. Rökdykarledaren påtalar för styrkeledaren att han vill att rökluckan öppnas.

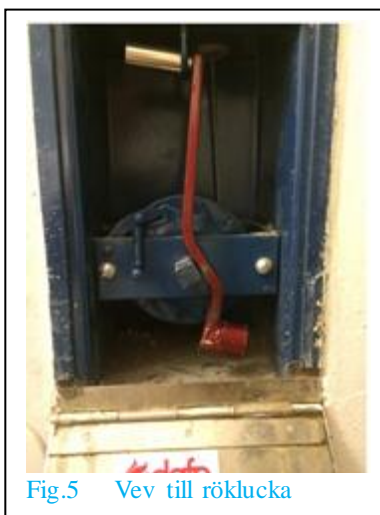
Fig.5 Vev till röklucka

Trots upprepade försök lyckades man inte få upp den röklucka som var placerad högst upp i trapphuset. Först efter nästan en timmes arbete då ytterligare en brandman gjorde ett försök, kunde rökluckan öppnas och röken ventileras ut.

Styrkeledaren som återvänt till veven för rökluckan, (fig.5) vevar nu åt andra hållet, vilket medför att han spänner upp vajern. Han går ut för att kontrollera taket ännu en gång när Katarina anländer till platsen.

- Att utveckla utbildning och rutiner som säkerställer att första station på plats, alternativt förstärkande styrkor på snabbaste sätt ser till att få upp befintliga rökluckor.

- Att fatta beslut om att utöva myndighetsutövning i flerbostadshus över åtta våningar och vid tillsyn ställa krav på regelbundna kontroller av rökluckor och stigarledningar. En instruktion ska finnas vid rökluckans manöverpanel och stigarledningar ska vara datummärkta vid senaste kontroll, samt att det i entréplanet finns en skylt som anger på vilka våningsplan uttag finns.
