Räddningstjänsten
Förebyggande enheten
Pär Liljekvist, Stf Räddningschef
Telefon: 0370-37 79 02 (direkt)

2015-09-15

Olycksförloppsundersökning brand i ytbehandlingsindustri Gnosjö kommun

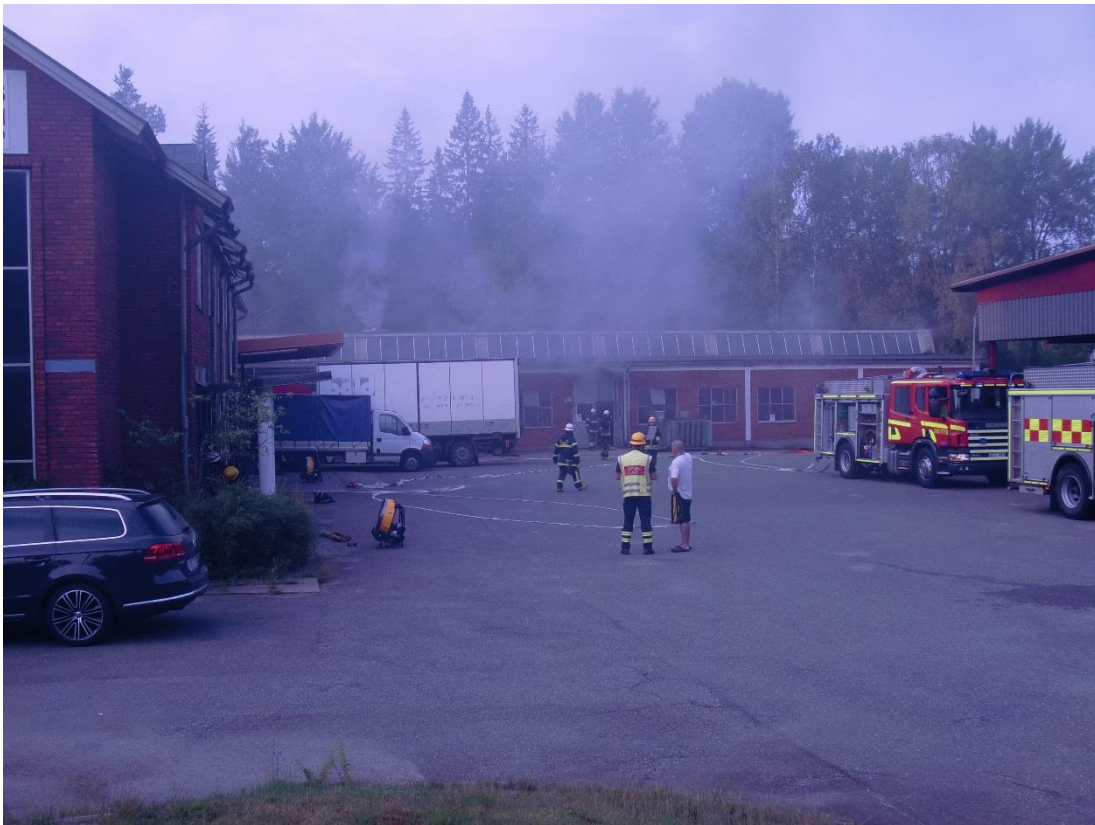
Produktionslokalen mitt i bild och kontorsdelen och lagerdelen till vänster

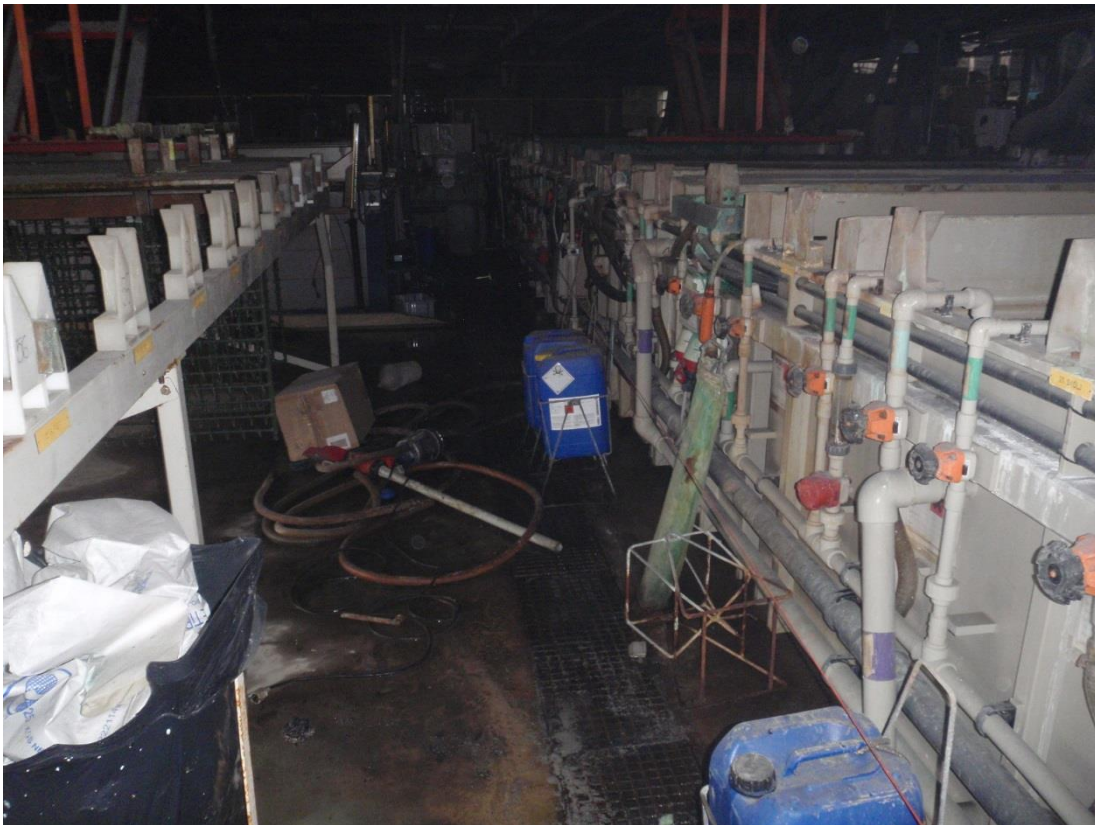
Enligt nu gällande lagstiftning ska det finnas invallning kring baden för att omhänderta ett eventuellt utflöde. I denna industri var produktionslokalen det samma som invallning.

Interiör med produktionslinje till höger

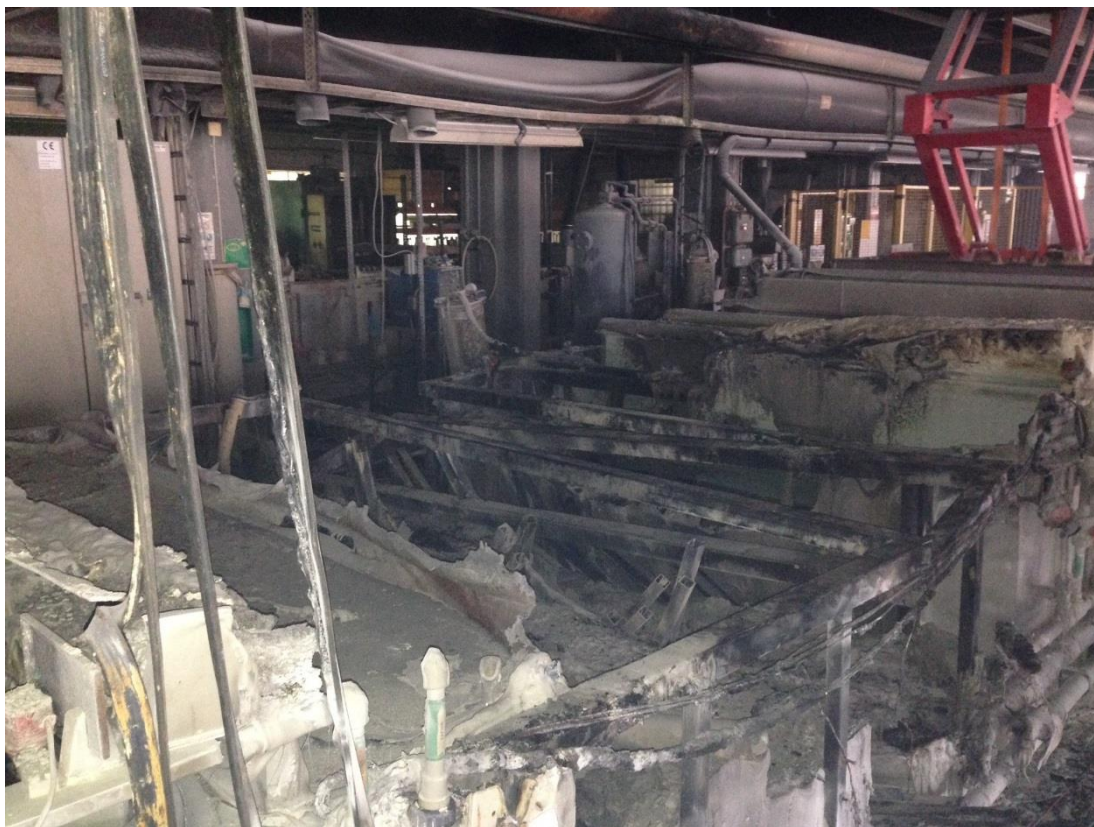
En vanlig brandorsak i denna typ av industri är att doppvärmaren kommer i kontakt med plastkärlet och smälter hål på det samma med påföljd att kemikalien rinner ut och plasten i badet antänds. Inte sällan antänds ytterligare bad, som i sin tur rämnar.

Efter att rökdykarna letts in i produktionslokalen finner de efter en del sökande mellan ytbehandlingslinjerna en brandhärd och släcker ner den. Brandhärden består av fyra plastbad som smält ner på grund av branden med påföljd att all kemikalien runnit ut och blandats på golvet. Eftersom hela industrin är en invallning tvingas rökdykarna gå och till viss del krypa i denna blandning för att komma åt branden.

De brandskadade baden

Hela produktionslokalen var en invallning vilket innebär att brandmännen behövde gå i kemikalieblandningen för att komma till brandhärden. Om det funnits mindre invallning runt baden istället, så hade brandmännen inte utsatts för de risker som det innebär att gå i kemikalieblandningen.

- Att föra dialog med tillståndsmyndigheten för ytbehandlingsindustrier om förutsättningarna för invallning i förhållande till en brand som påverkar baden i en ytbehandlingsindustri

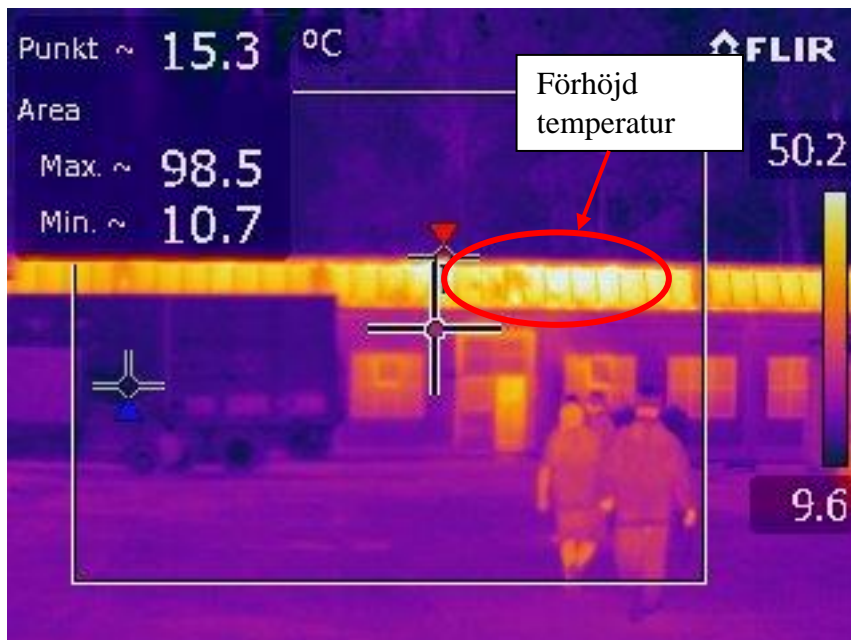
När ytterligare ledningsenhet anländer skannar denne av byggnaden utvändigt med en värmekamera och ser då en något förhöjd temperatur i fönsterpartiet ovanför den kända brandhärden och bekräftar brandens position.

Bild från Värmekamera. Ovanför porten syns förhöjd temperatur innanför fönstret
