2015-01-02

Olycksundersökning brand, lantbruk [REDACTED]

Olycksundersökning utförd efter brand på lantbruk där ca 1000 grisar brann inne,
[REDACTED], Säffle kommun, den 19 september 2014.

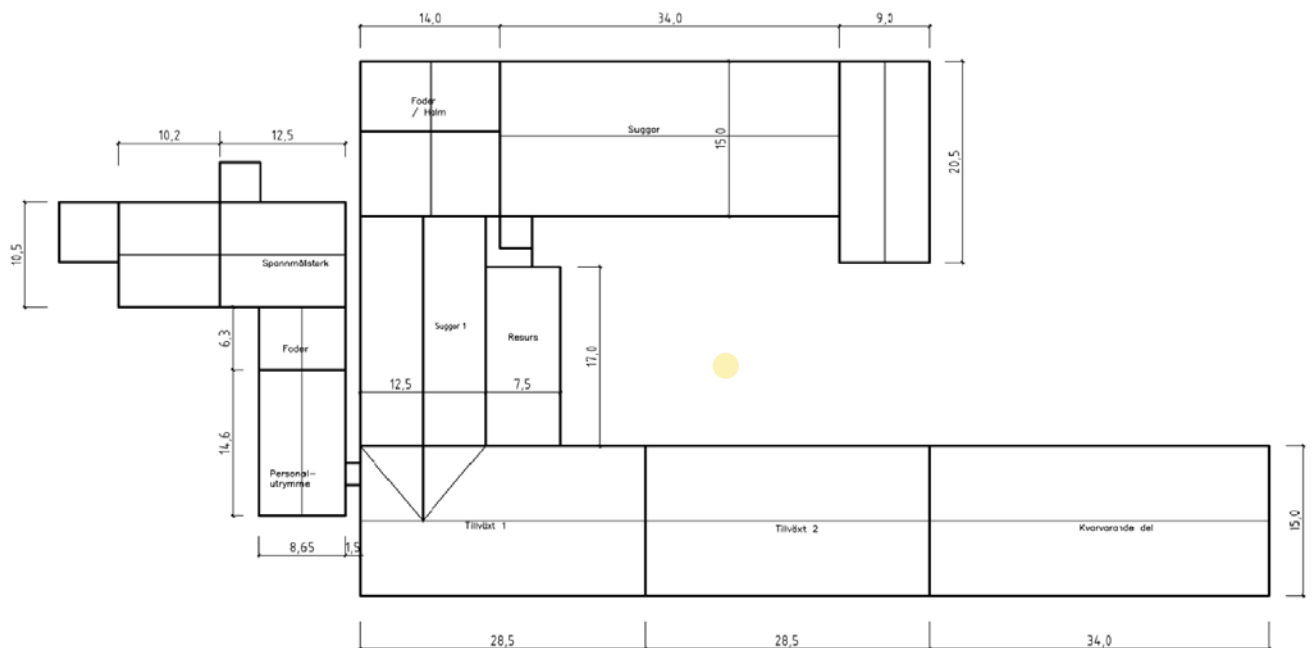
Figur 1.1 Planskiss över den drabbade byggnaden

På gården fanns fast monterad släckanordning samt brandsläckare i ladugårdsbyggnaden. Byggnaden var uppförd i enlighet med gällande byggregler och de äldre delarna av byggnaden har kompletterats med brandväggar. Rutiner för utökad städning på grund av dammrisk fanns. Nyligen gjordes en elrevision där samtliga brister åtgärdats. Larmanordning för brand saknas.

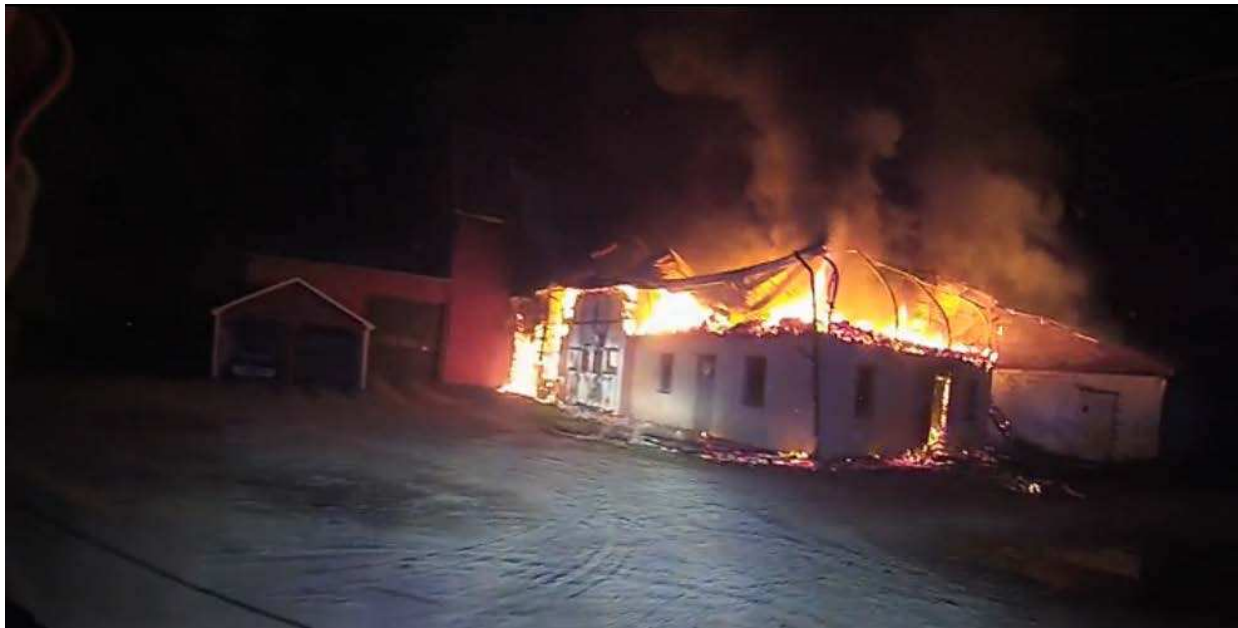
Bild 1.1 Bild tagen vid framkörning.

Vid framkörningen kolliderar 3010 med en älg. Polisen kontaktas, men framkörningen fortsätter med en uppskattad fördröjning på cirka 15 sekunder då de valde att prioritera snabb framkomst och överlåta älgen till polis. Kollisionen resulterade i trasig vindruta samt skador på plåt och plastdetaljer på front och höger sida på 3010.

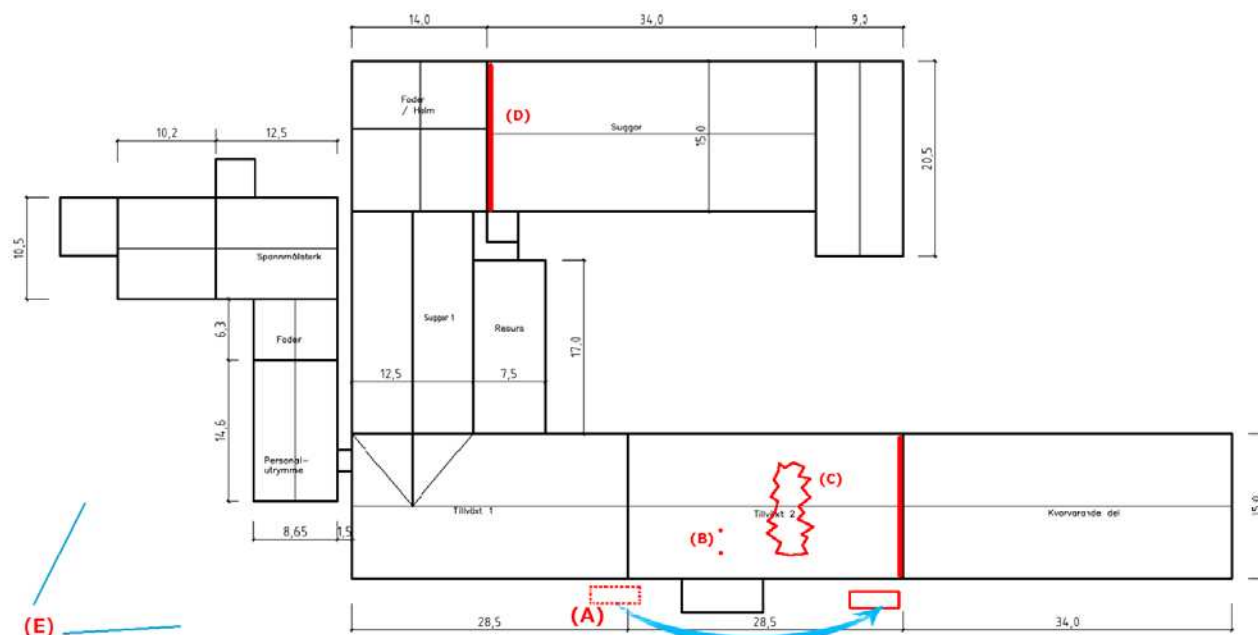
Farmartank med diesel flyttas, *Se figur 1.3, (A)*. Mellan 04:45 och 04:55 ansluter tre bilar från Åmåls Räddningstjänst med sammanlagt 6 man. Sammanlagt deltar nu 16 brandmän och 8 bilar i räddningsinsatsen. På gården finns nu även ägaren och några anställda samt behjälpliga grannar som kan hjälpa till att flytta fordon mm.

Personal från hävare inriktar sig på att stoppa branden med hjälp av dimspik genom taket på ena längan. *Se figur 1.3, (B)*. De får senare hjälp av en anställd på gården som river av takplåten med hjälp av en frontlastare för att ventilera brandgaser och samtidigt möjliggöra bättre åtkomst för släckning ovanifrån, *figur 1.3, (C)*. I samband med detta påbörjas släckning genom taket med hjälp av hävarbil 3030, vilket ger omgående resultat. På andra sidan fastigheten inriktar sig personal från 3010 på att stoppa branden vid den brandväggen genom vattenbegjutning utifrån samt rökdykare på insidan. *Se figur 1.3, punkt (D)*

Figur 1.3 Planskiss där farmartank (A) flyttas, dimspik sätts (B), håltagning med frontlastare (C), och brandväggen på andra sidan där branden ska stoppas (D) Bild 1.1 och 1.3 är tagna från denna vinkel (E).

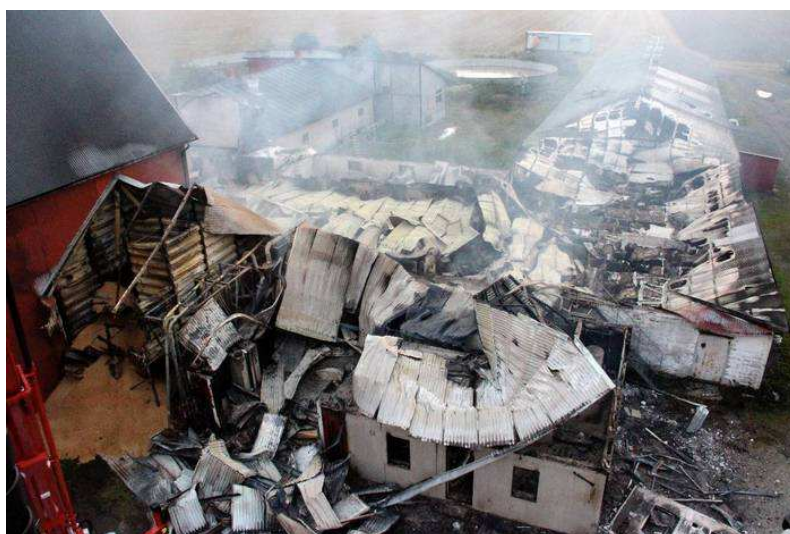
Branden kunde stoppas vid de två brandväggar som det tidigt togs beslut om att prioritera. Samtidigt som detta skedde begränsar till en början personal från Nysäter branden vid spannmålstorken. Personal från Åmål ansluter och övertar ansvaret för sektionen vid torken med uppgiften att släcka kvarvarande glödbränder. Håltogs i fodersilos och spannmålssilos i detta syfte. Johansson & söner ansluter till platsen och påbörjar tömning av silos. Med hjälp av grävmaskin river man upp de delar som har kollapsat för att lättare komma åt med eftersläckning. Klockan 06.28, skapas ett ärende om akut restvärde hos SOS. I samband med detta konstateras att cirka 1.000 grisar har brunnit inne men även att ca 1.000 grisar har klarat sig. Klockan 15.35 avslutas räddningstjänst och övergår i bevakning. Två personer kvarstannar för bevakning under nästkommande natt.

Bild 1.2 Vy från hävare taget dagen efter insatsen
Foto: Sjöföretidningen

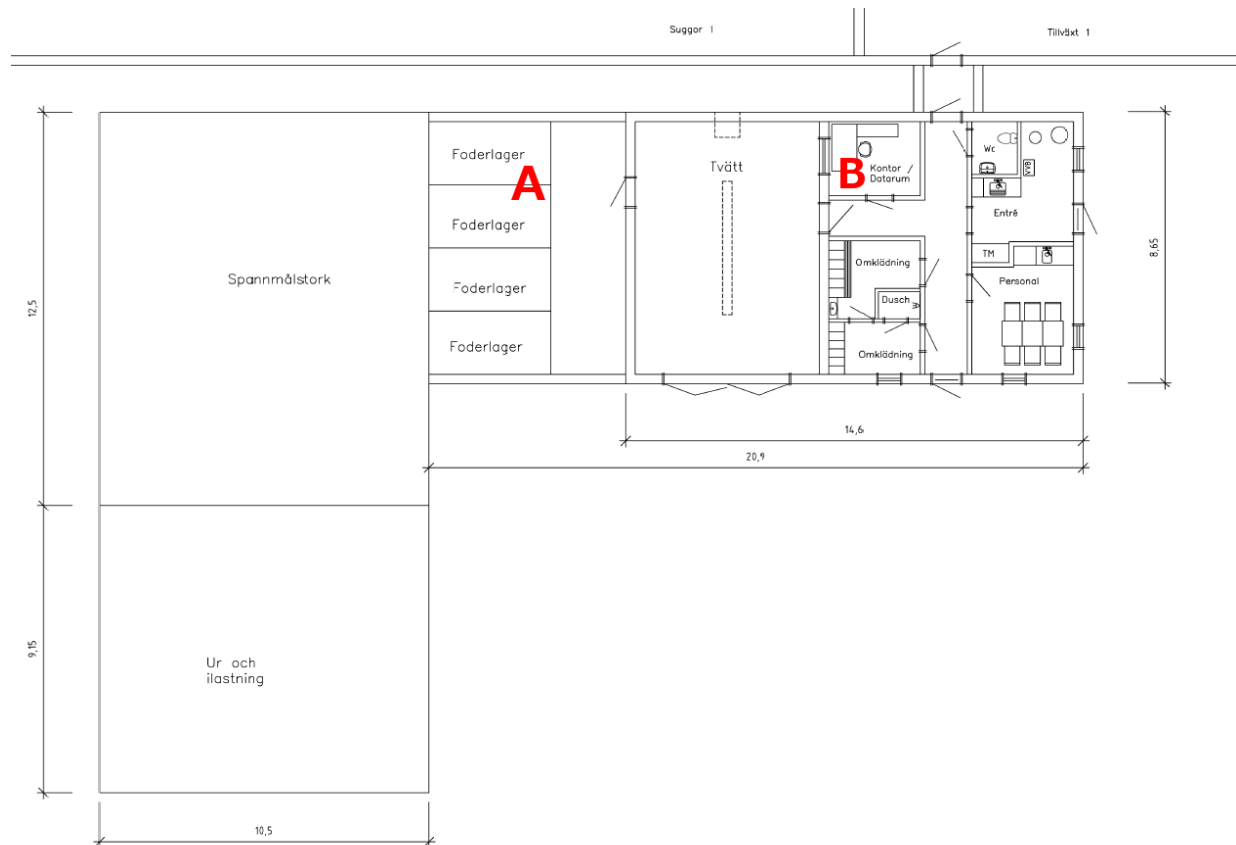
Brandorsaken är **ej fastställd**. En gissning är emellertid att branden troligen startade i någon anordning i anslutning till pumparna eller motorerna som ombesörjer blandning och transport av foder från foderlagret. Detta med anledning av att larmet för utfodringen indikerat två fel med bara några minuters mellanrum vid en tid då branden troligen startat. *Se figur 1.4*. Om branden startat i personalutrymmet som även innehåller datornheten till larmet samt kopplingen utåt, borde rimligen inte de två larmen ha kunnat larma att det var något fel i foderdelen. Detta förutsatt att de två larmen inte av en slump utlöstes som en isolerad händelse vid samma tidpunkt som branden startade.

Figur 1.4 Ritning över personaldel och foderlager. Vid (A) gick det två stycken larm. Vid (B) sitter larmenheten.

Orsaken till branden går inte att säkert fastställa, men troligtvis startade det i någon anordning i anslutning till pumparna eller motorerna som sköter blandning av foder och transport av foder från foderlagret.

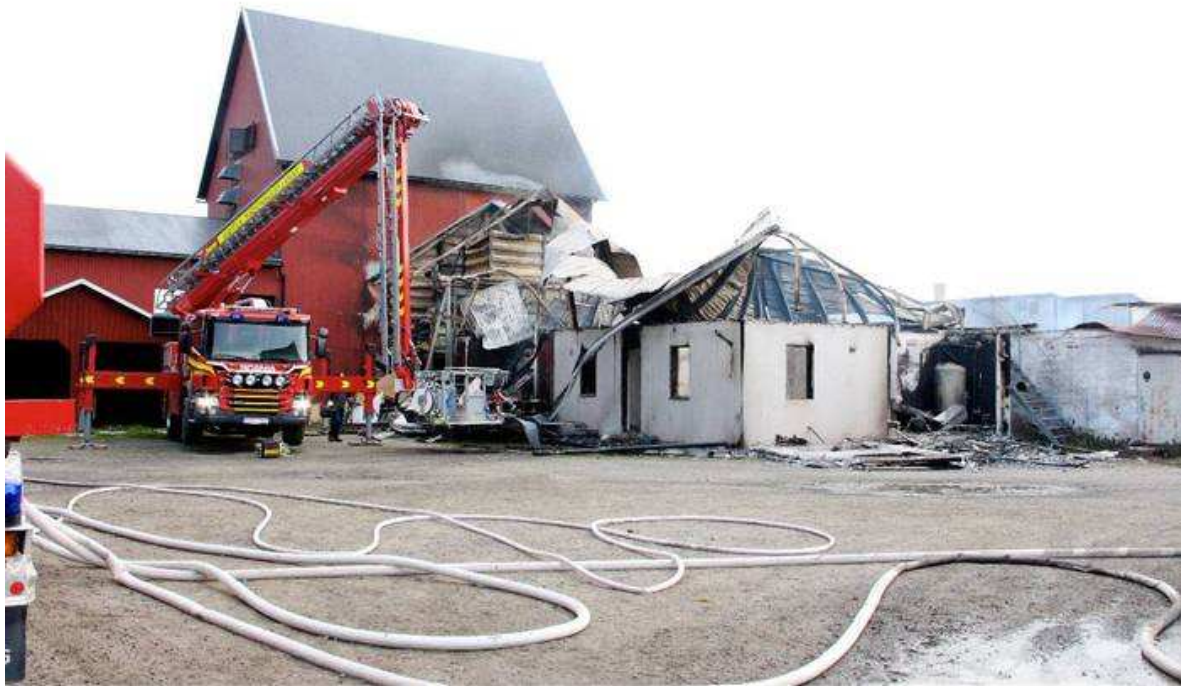
Bild 1.3 Bild taget ur samma vinkel som Bild 1.1 efter avslutad räddningstjänst.
Foto: Sjöfle-Tidningen

Att branden var som kraftigast i kontorsdelen kan rimligtvis härledas till de stora mängder plastbackar som förvarades på vinden.

Brandens omfattning påverkades framförallt av den sena inlarmningen samt den höga brandbelastningen på vinden ovanför personalutrymmet.

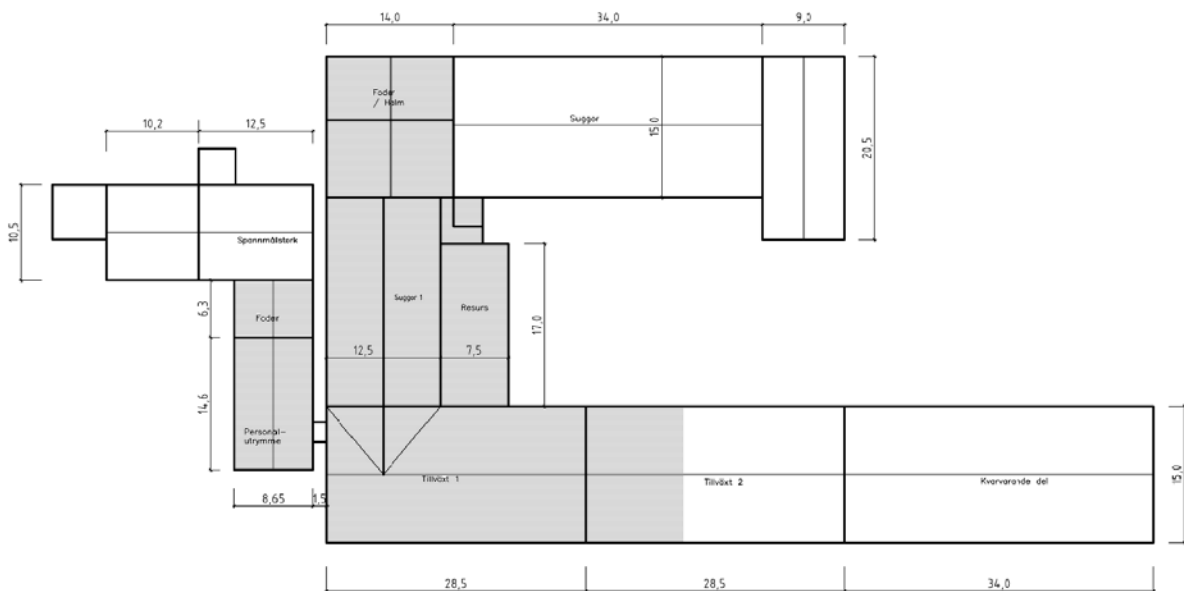
Bild 1.4 Skiss över det som återstår idag, de grå områdena brann ner eller fick rivas på grund av skador.

Hade kontorsbyggnaden/foderlagret varit mer friliggande med ett ansenligt avstånd till byggnaderna med boskap så hade branden kanske kunnat begränsas till att endast omfatta denna byggnad. Om det funnits fler brandväggar på vinden hade även det kunnat begränsat spridningen.
