Olycksundersökning Nivå 3

Förmodad brand, Röklukt; [REDACTED]

(Lag C, B), Diarienummer: 269/2014, 2014-10-02

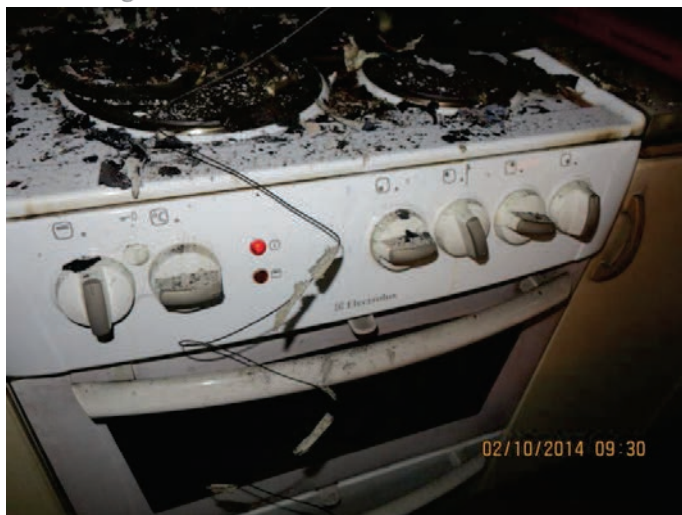
Branden orsakade brandskador i köket och sotskador i övriga lägenheten. När räddningstjänsten anlände till platsen för andra gången, ca 09:25 kunde de konstatera att branden hade självslocknat och att två spisplattor var varma; dessa stängdes av.

Figur 1, Spisvredens läge vid rökdykarnas ankomst, två plattor var varma

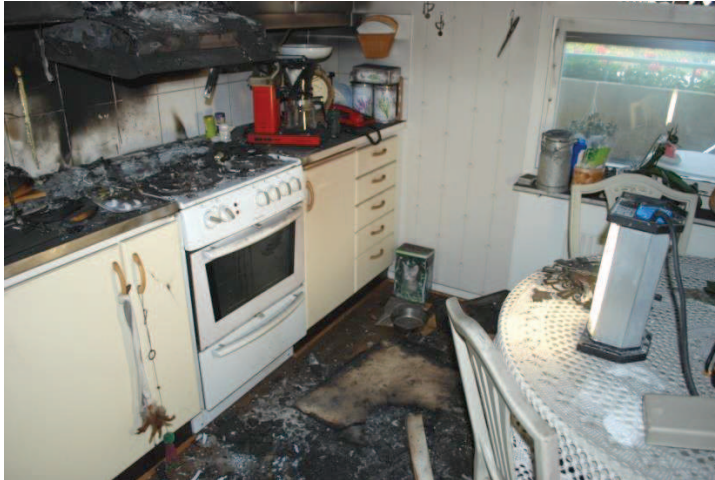
Efter flera samtal med de anhöriga har det framkommit att kvinnan (lägenhetsinnehavaren) hade besök av sin son kvällen innan. De har enligt uppgift druckit några glas vin och ätit lite kall mat. Sonen lämnade sin mor vid ca 23:30. Därefter låste kvinnan dörren till lägenheten. Sedan har kvinnan gått för att mata katten, som hade sin matskål på golvet vid spisen.

Figur 2, Matskålen på golvet nedanför spisen

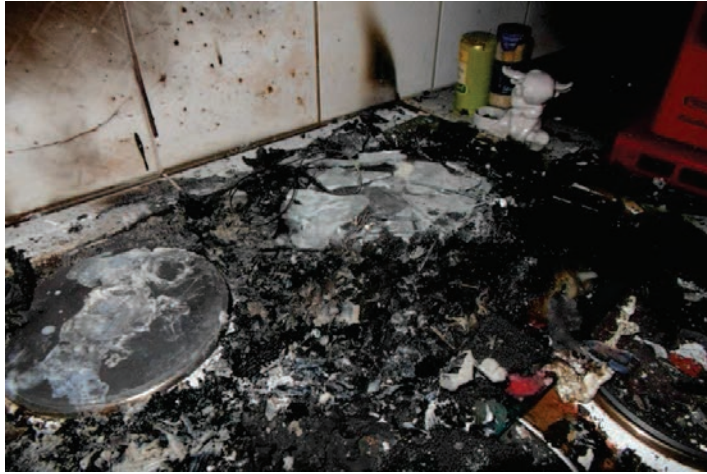
Bredvid spisen hade kvinnan lite saker och på spisplattorna ser det ut som att det stått någon glasskål, dock inga grytor eller stekjärn. Det är därför inte troligt att spisvreden var på för att det skulle ske någon matlagning (2).

Figur 3, Spisplattorna, som var varma när räddningstjänsten anlände ca 09:25

Detta kvarlämnar alternativen att spisvreden slagits till av misstag, alternativt att katten, som fanns i lägenheten, skulle ha trampat på vreden. Att katten skall kunna trampa på tre vred, var av två plattor uppenbarligen har fungerat, förefaller heller inte sannolikt (3).

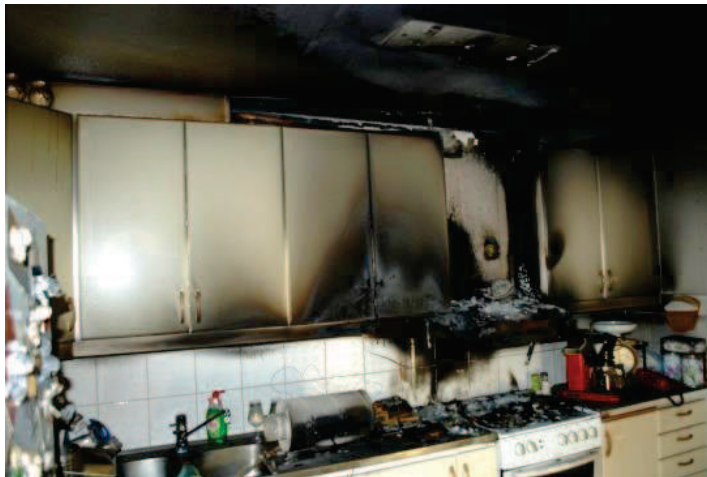
Brandskadorna tyder på att branden *startat i området på/omkring spisen*. Det får anses troligt att branden startat på grund av att spisplattorna varit varma, eftersom det inte är troligt att branden startat på något annat ställe och orsakat något att falla ner och vrida om vreden (1).

Figur 4, Brandspridningen på och omkring spisen

Kvar finns i så fall bara att kvinnan oavsiktligen slagit till spisvreden (4). Mellan spisen och matbordet är ett begränsat utrymme. Utredarna har på platsen själva kunnat slå till spisvreden relativt enkelt genom att bara gå förbi spisen med ryggen emot. Vreden är alltså mycket enkla att vrida på.

En möjlig startorsak är därför att kvinnan av misstag har slagit till vreden, t.ex. när hon skulle ge katten mat.

I så fall har spisens vred slagits på någon gång vid ca 00:00-01:00 och därefter stått på hela natten. Detta skulle i så fall innebära att brandförloppet har varit långsamt och pågått under lång tid. Sotkadorna i köket och vid ventilationsrören tyder på att branden kan ha fortgått under mycket lång tid.

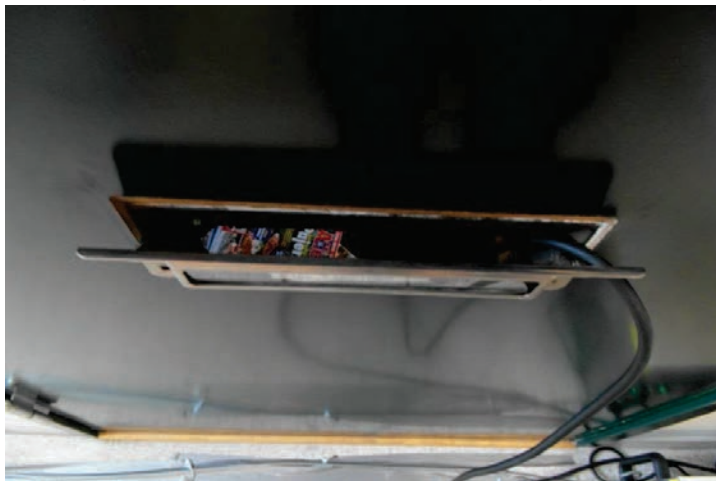
De första kända iakttagelserna av brandlägenheten görs av tidningsbudet vid ca 05:00. Han känner att det luktar "något ovanligt", i trapphuset. Vid tillfället stoppar han också ner en tidning genom brevinkastet men känner ingen röklukt eller ser någon synlig rök. I trapphuset finns ingen synlig rök och han hör ingen brandvarnare som ljuder inifrån lägenheten.

Figur 5, Brevinkastet till kvinnans lägenhet där tidningsbudet lade ner tidningen

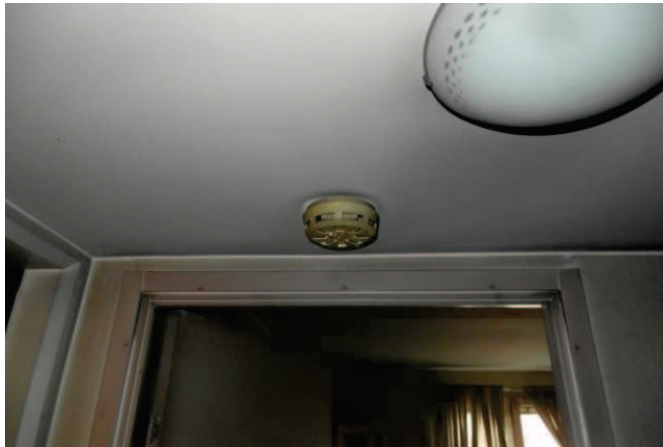
Sannolikt har brandvarnaren i lägenheten inte varit funktionsduglig. I så fall borde, för det första kvinnan själv vaknat av den (enligt uppgift från anhöriga har hon god hörsel och hade inte tagit lugnade eller sömntabletter den aktuella natten). För det andra skulle tidningsbudet, kvinnan på 3:e våningen, uppringaren på 6:e våningen samt räddningstjänstpersonalen på plats vid 06:38 hört den. För det 3:e hördes den inte heller vid klockan 09:08 då ambulanspersonalen anlände till platsen.

Det bör tilläggas att brandvarnare fanns och på morgonen vid ca 09:20 hördes det små pip, precis som det gör när batteriet är på väg att ta slut. Vid samtal med de anhöriga framkommer att ingen kan komma ihåg när batteriet skulle ha bytts senast, inte heller när brandvarnaren sattes upp.

Troligtvis har den satts upp innan kvinnan flyttade in, vilket var ca 5 år sedan. Det finns då risk för att den helt enkelt varit för gammal för att funktionen skall vara intakt. Huruvida detta eller själva batteriet varit orsaken till att den inte var funktionsduglig går inte att avgöra.

Figur 6, Brandvarnaren, som var placerad precis innanför ytterdörren (till vänster)

Alla dessa iakttagelser och fakta leder fram till att brandvarnaren sannolikt inte var funktionsduglig.

Slutsatserna kommer att föra både det operativa- och förebyggande arbetet framåt. Utredarna vill speciellt uppmärksamma att det vid en rad händelser under senare tid saknats en fungerande brandvarnare. Kunskapen om en brandvarnares livslängd (inte själva batteriet) och funktion måste uppmärksammas. Det räcker inte med att byta batterier med jämna mellanrum, utan brandvarnarens funktion måste också testas.

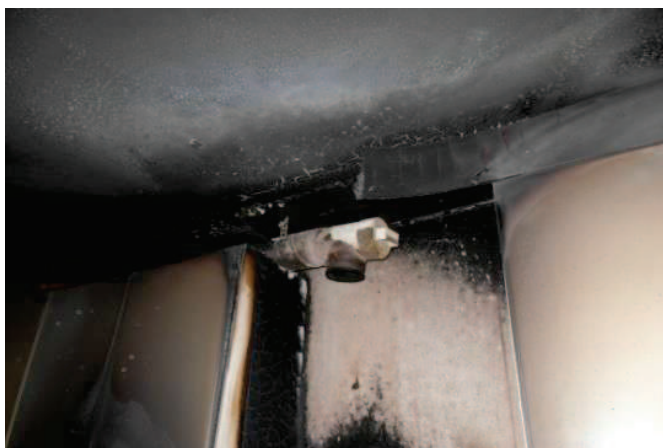
I lägenheten finns ett frånluft/tilluftssystem som går kontinuerligt. Detta är normalt inställt på att skapa ett litet undertryck i lägenheten, i storleksordningen 5-10 pascal. Detta gör att det normalt sugas in luft i lägenheten via små läckageöppningar som t.ex. brevinkastet. Detta konstaterades också av utredarna på plats.

Tryckskillnaden är förhållandevis liten men ändå tillräcklig för att styra luftflödet. Frånluftsdonen är placerade i köket och i badrummet.

Figur 7, Frånluftsdon i köket ovanför spisen

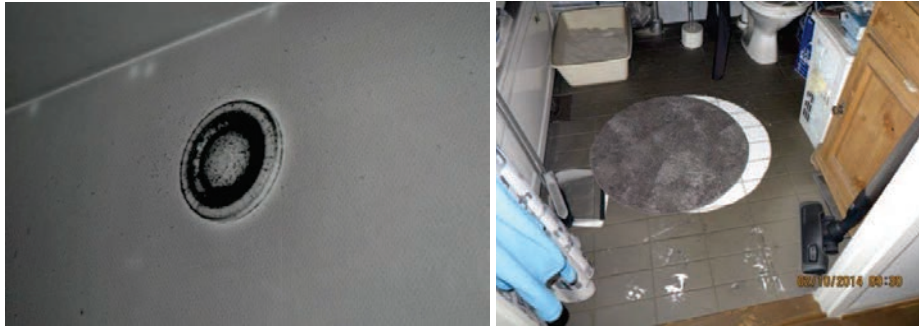
Figur 8 och 9, Frånluftsdon i badrummet, sot på golvet som en följd av skapat undertryck

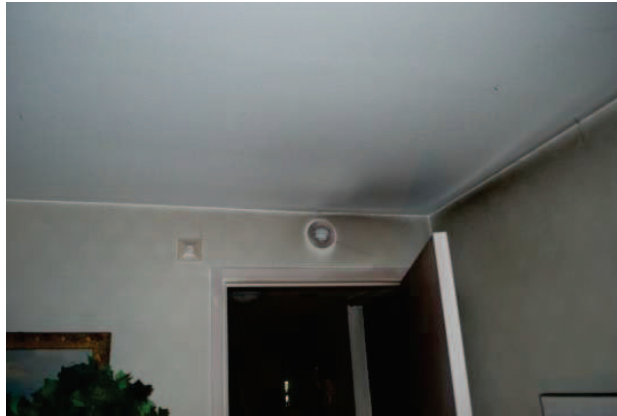
Figur 10, Tilluftsdon i sovrummet, vid dörren som leder ut till hallen. Dörr mot trapphuset finns direkt till höger i hallen

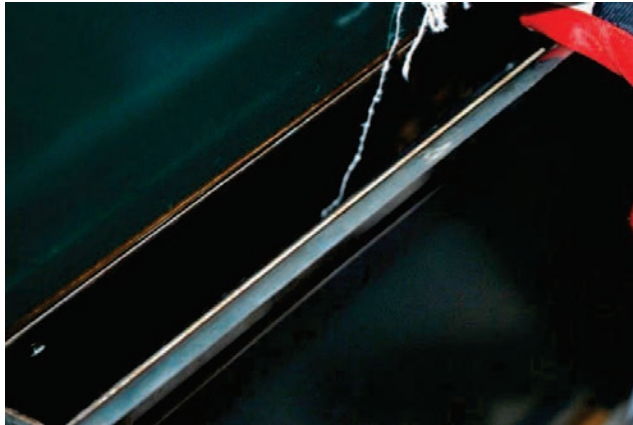
Det råder alltså ett litet undertryck i lägenheten även när branden pågår. Detta medför att när brevkastet öppnas till lägenheten, för att lägga in en tidning eller för att lukta efter rök, så dras det bara in frisk luft. Detta är också anledningen till att det inte finns några synliga mängder rök i trapphuset. Om branden varit kraftig skulle ett större övertryck bildats och det hade

Figur 11, Brevinkastet där undertryck respektive övertryck kan kontrolleras (med en tunn tråd i detta fall)

Det kan konstateras i efterhand att genomsökningen inte var tillräcklig för att finna källan till röklukten. Man kan dra lärdomen att det inte är en tillförlitlig metod att lukta i brevinkasten eftersom man, i vissa fall, om lägenheten har ett undertryck, bara känner "friskluft" då det sugas in luft genom brevinkastet.

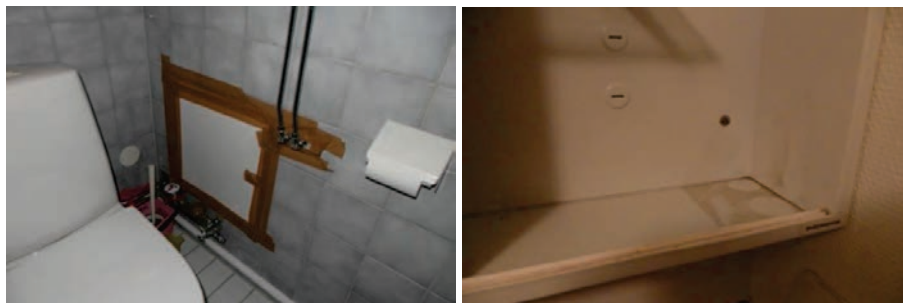
När brandens intensitet ökat något, har trycket ökat i lägenheten, dock inte i den omfattning som krävs för att trycka ut rök i trapphuset men i sådan omfattning så att frånluftsdonen/schaktet blivit överbelastade och därför har viss rök spridit sig upp till lägenheten ovanför.

Det bör tilläggas att röken kan ha spridit sig via ventilationen, via rörschaktet, via otäta genomföringar eller otäta packningar. Det är svårt att avgöra.

Figur 12,13 Rökspridning till lägenheten rakt ovanför på våning 3, badrummet

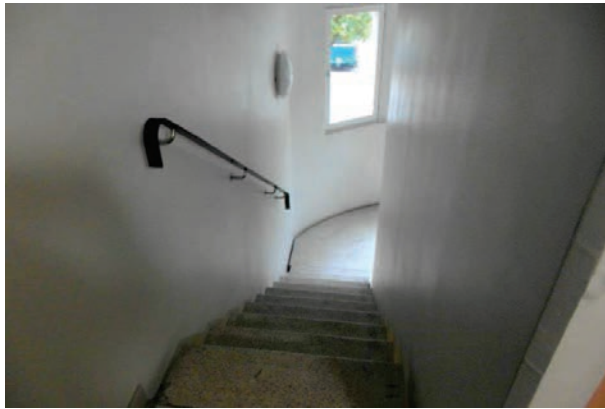
Styrkeledaren och rökdykarledaren sammanstrålade på våning 3, där man kände röklukt hos en kvinna. Efter att ha kontrollerat hennes lägenhet, utan att hitta någon källa, avslutade man genomsökningen av trapphuset. Branden skulle i efterhand visa sig funnits på våning 2, dvs. våningen under.

Figur 14, Trappan ner från våning 2, hissen finns mitt i trapphuset.

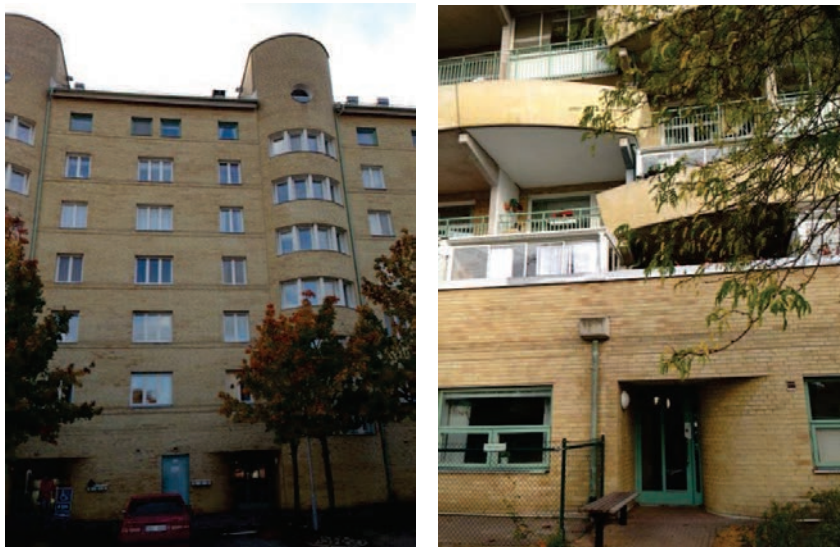
Figur 15,16 Fastigheten från framsidan respektive baksidan (brand på våning 2)

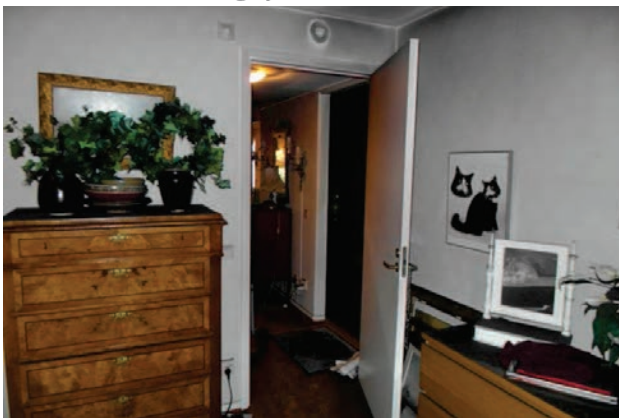
Figur 17, Foto tagit från sovrummet ut mot hallen, dörr till trapphuset finns direkt till höger i hallen (lägenheten har två rum och kök)

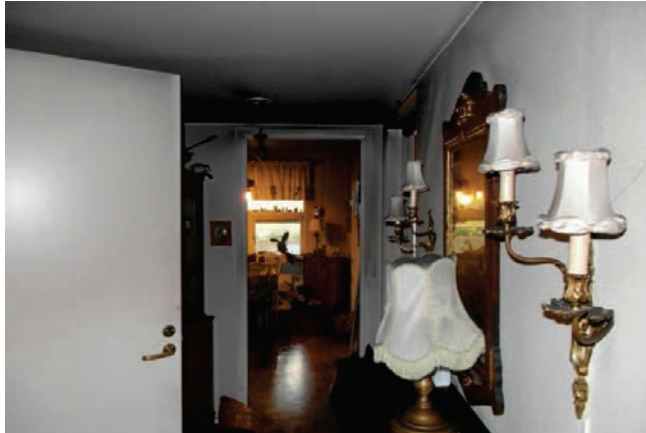
Figur 18, Bild från sovrumsdörren, hallen leder rakt fram till köket, dörr till toaletten finns direkt till vänster på bilden, vardagsrummet ligger till höger om köket
