Räddningstjänsten
Förebyggande enheten
Pär Liljekvist, Stf Räddningschef
Telefon: 0370-37 79 02 (direkt)

2015-06-11

Dnr 2015.098.172

Olycksundersökning brand i Köpcentra Gislaved

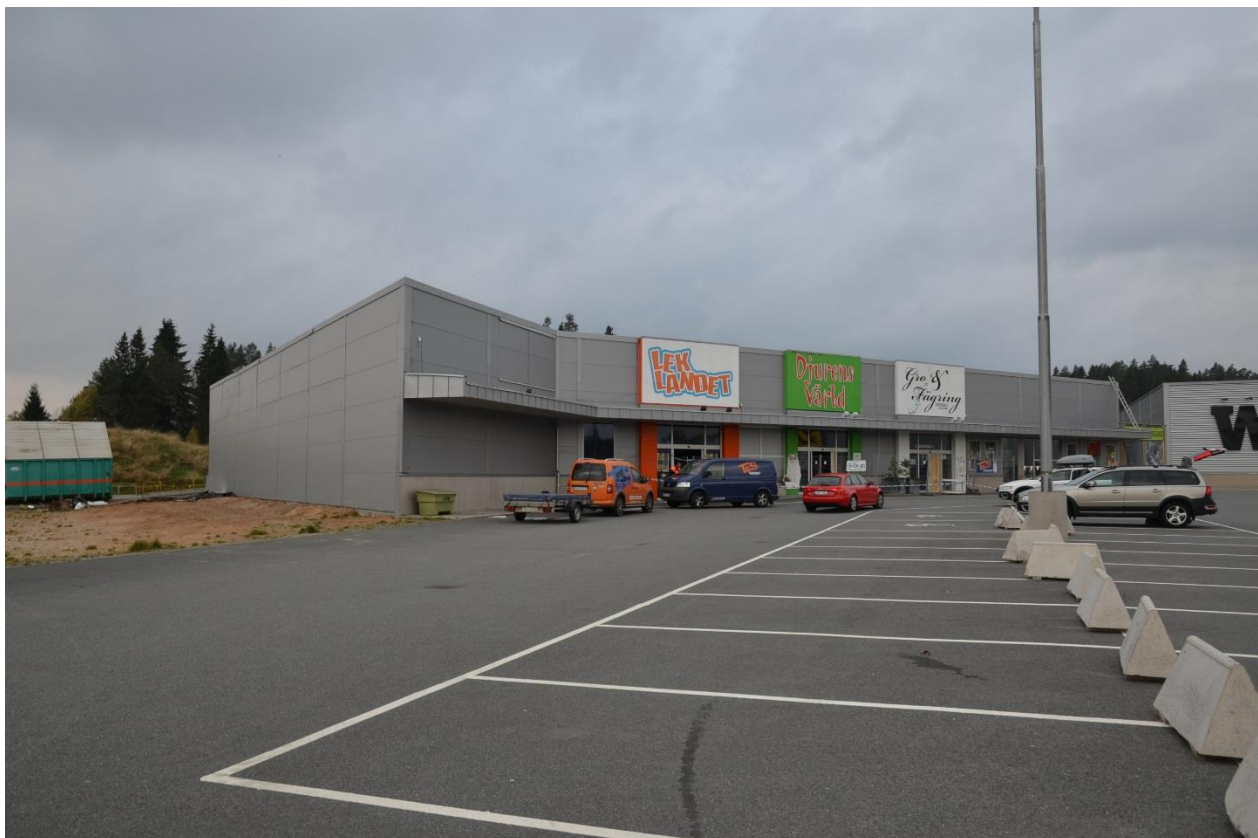
Köpcentrat med de tre verksamheterna

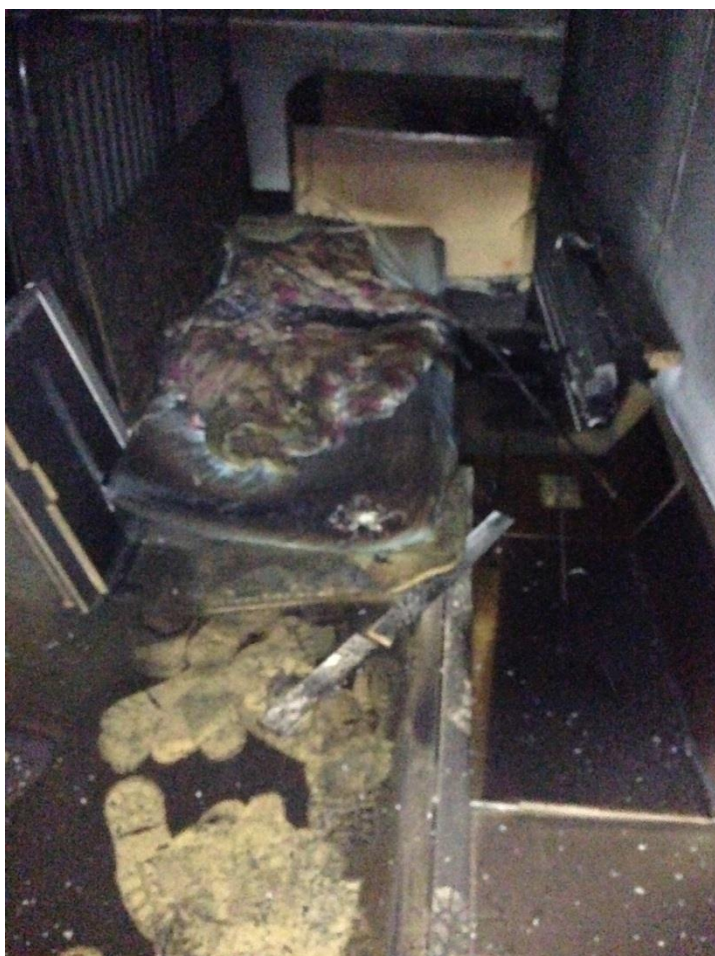
Vid ett av dessa kommer en av butiksägarna och informerar att det normalt övernattar folk i leklandet. På grund av denna information omgrupperar man styrkorna så att man skickar in tre rökdykargrupper i leklandet med inriktning livräddning. Efter ett tag får man klart att det inte finns någon person kvar i leklandet. Man finner dessutom en tom madrass på ett av entresolplanen.

Madrass funnen på ett av entresolplanen

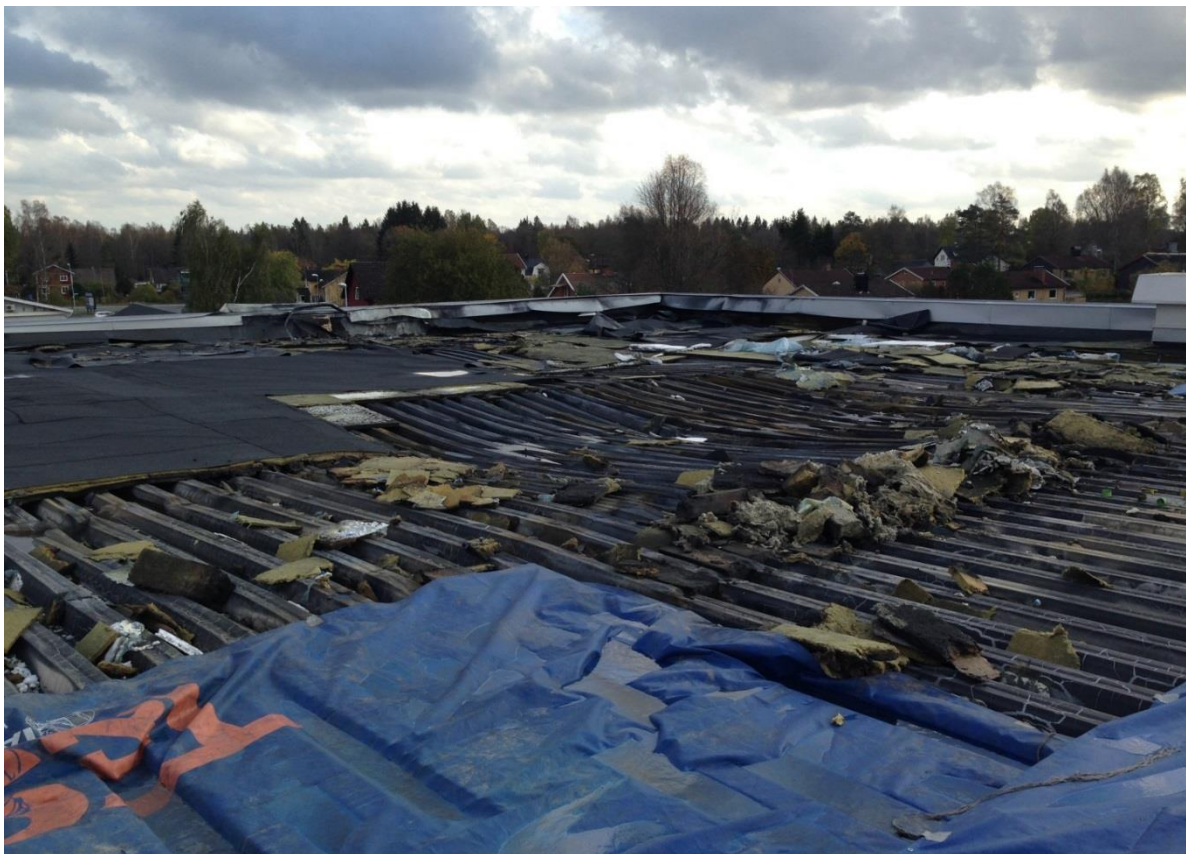
Taket med den brandpåverkade självbärande plåten. Fläckvis finns rester kvar av cellplastisoleringen.

Huvuddelen av eftersläckningsarbetet består i att ta bort takpapp och cellplast från takkonstruktionen av självbärande plåt. Man finner att mycket av cellplasten verkar ha smält bort.

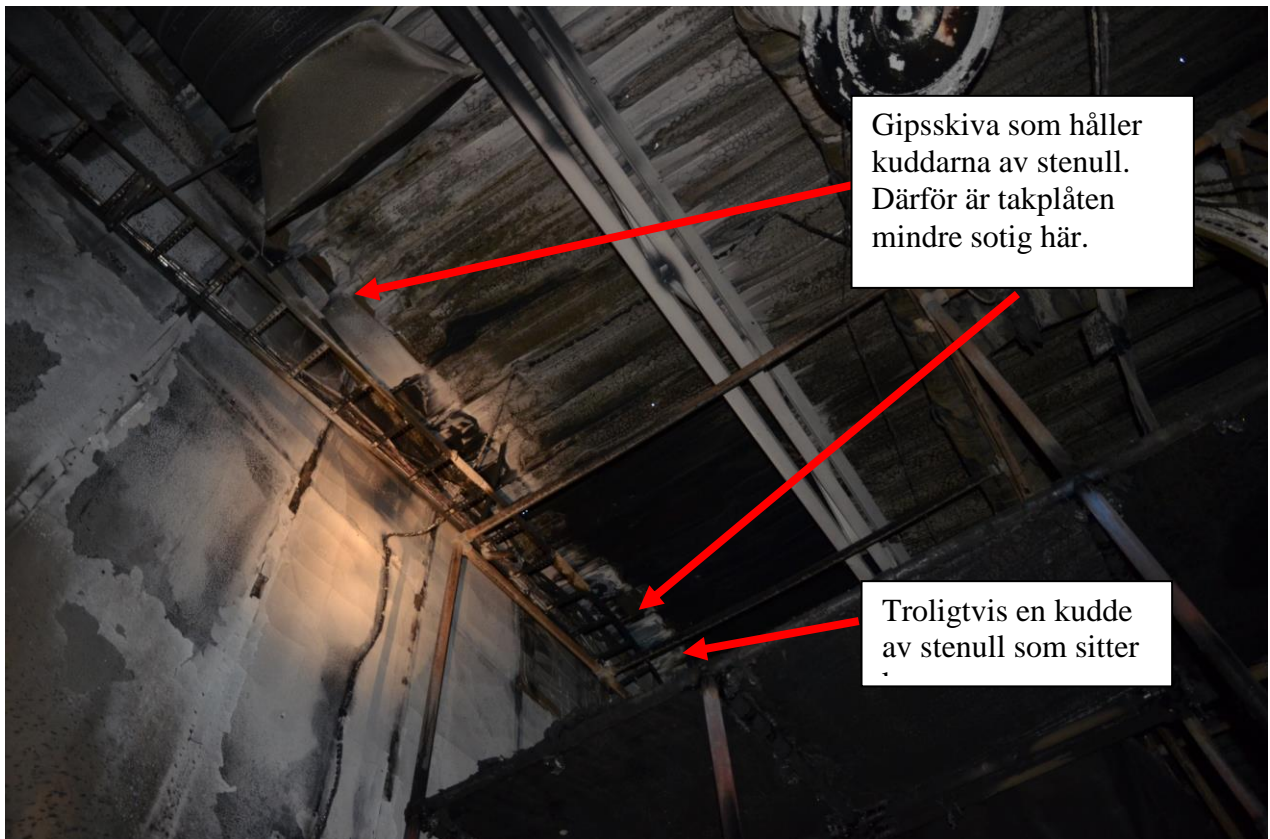
Tack vare att byggnaden uppförts på ett byggnadstekniskt noggrant sätt, så förhindrades brand- och rökspridning längre tid än vad man kan förvänta i denna typ av byggnad.

Rester av byggnadstekniska åtgärder för att upprätthålla väggens brandklass

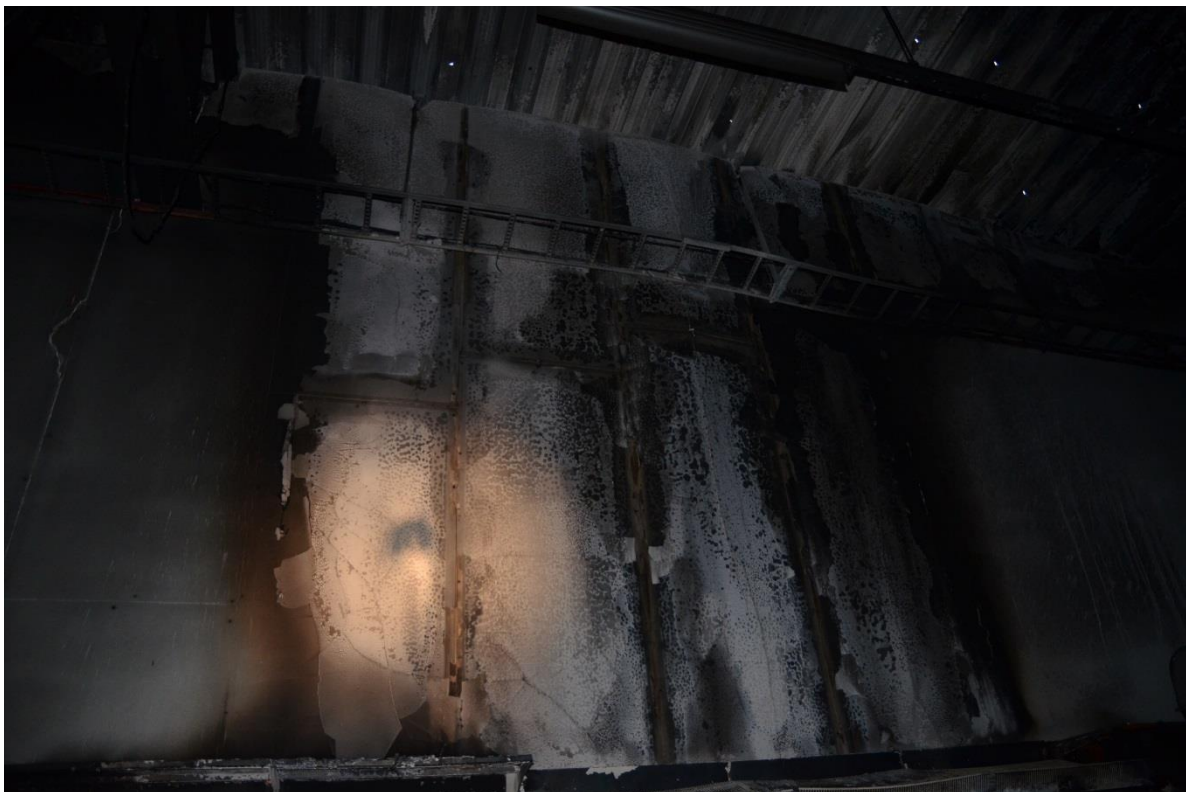
En möjlig orsak till att det brinner på båda sidor om en av de brandklassade väggarna kan vara att cellplasten i takkonstruktionen smält på grund av värmen och därefter runnit brinnande ner längs väggen. Det som talar för detta är dels att väggkonstruktionen invändigt inte är värmepåverkad och dels att det inte finns något brännbart material invändigt i anslutningen mellan taket och väggen.

Brandskador längs brandcellsgräns, troligtvis från smält cellplast som runnit och brunnit
