Olycksutredning

Dödsbrand i radhus
Flintegatan, Mölndals kommun
24 november 2014

*2015-05-29
Oscar Hed
Anders Lundblad*

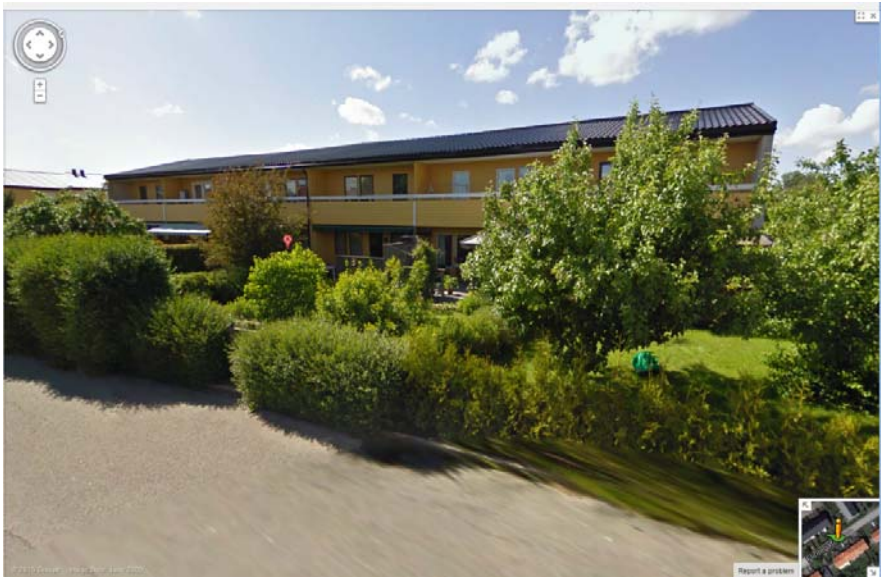
Figur 1 Radhuslängan.

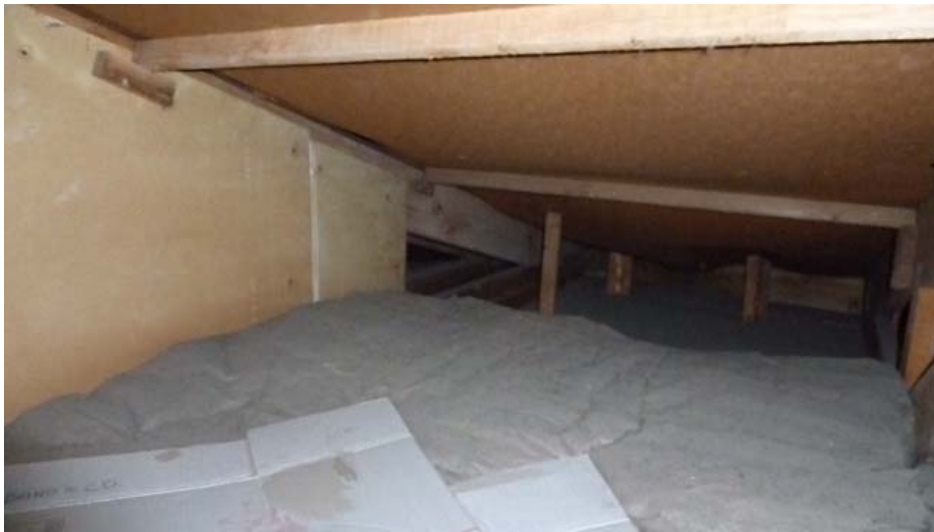
Figur 3 Ej komplett vindssektionering

Vidare fanns det en viss sektionering på vinden för att fördröja brandspridning till intilliggande vind när branden tagit sig upp till vindsutrymmet. Denna sektionering var dock inte komplett och skulle troligtvis inte hindrat en brandspridning mellan de olika fastigheternas vindsutrymmen. Just radhus med osektionerade vindsutrymmen utgör ofta ett problem vid brand i radhus och flerbostadshus. En brand i en lägenhet, som skall vara en egen brandcell, lätt letar sig upp på vinden med brandspridning och stora skador på hela byggnaden som följd. Även om denna brand kunde släckas innan brandspridning skett till vinden så kan en rekommendation fastighetsägarna i radhusområdet vara att se över vindssektioneringarna i radhusen och vid behov komplettera sektioneringarna där det behövs. Detta för att starka upp skyddet mot brandspridning till övriga lägenheter via vinden vid en liknande brand i framtiden.

Utredningens frågeställningar mynnar ut i en rekommendation för att skapa en förbättrad arbetssituation på LC. Dessutom har det framkommit att vinden i fastigheten inte var fullständigt sektionerad mot den intilliggande fastigheten, vilket i just radhus kan vara problematiskt med brandspridning via osektionerade vindar. Därför rekommenderas fastighetsägarna i radhusområdet att, som egen ambition för att höja det passiva brandskyddet, inspektera sina vindar för att se huruvida vindssektioneringarna behöver kompletteras.

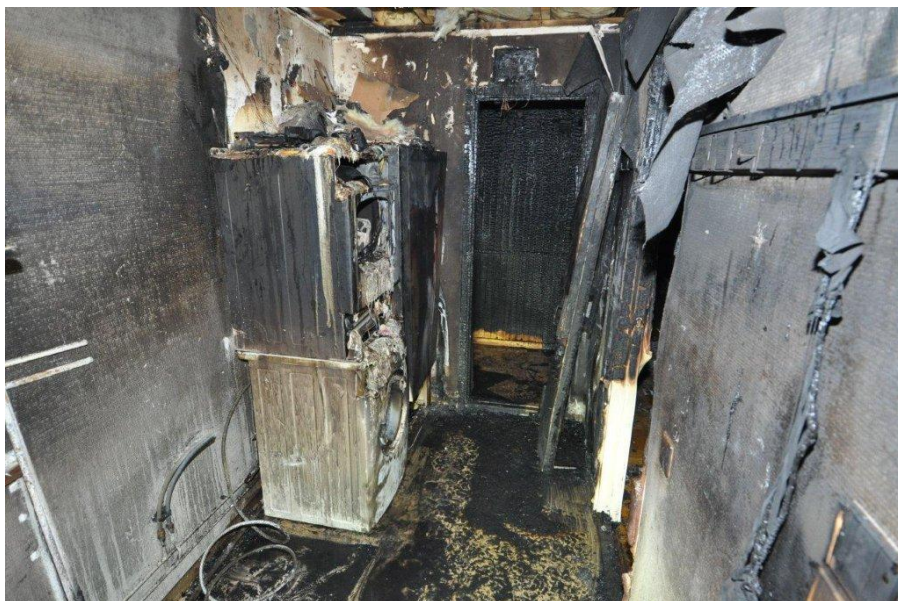
Figur 4 Grovkök med bastun i bortre änden

Bastun som är belägen längst in i grovköket har av polisen fastslagits som startutrymmet. Utanför bastun i grovköket var det fullt av bråte, och det är oklart om detta stått i grovköket hela tiden eller lyfts ut från bastun vid upptäckten av branden. Brandorsaken är okänd, men SKL har undersökt strömbrytaren till bastun och konstaterat att den stod i läge PÅ.

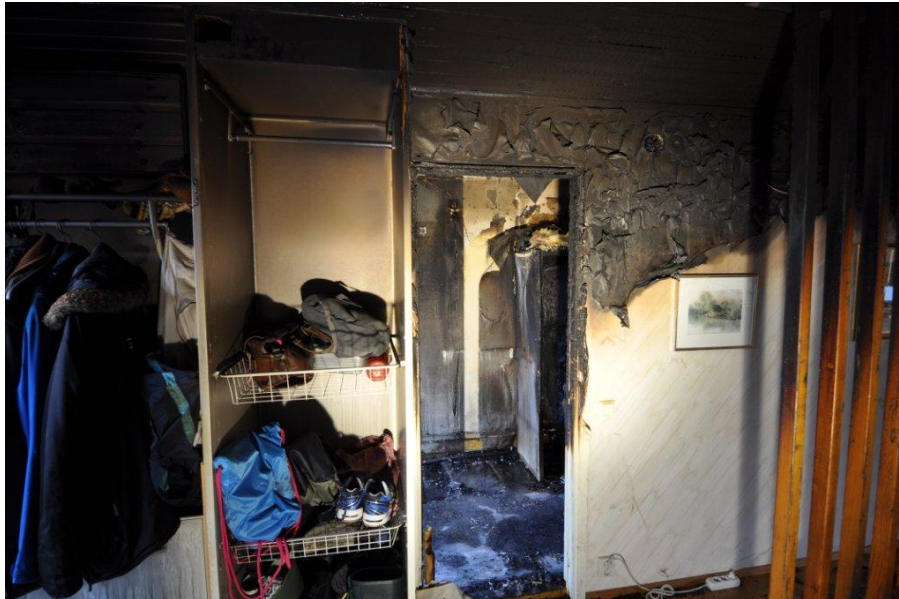
Figur 5 Entréhallen med vy mot grovköket

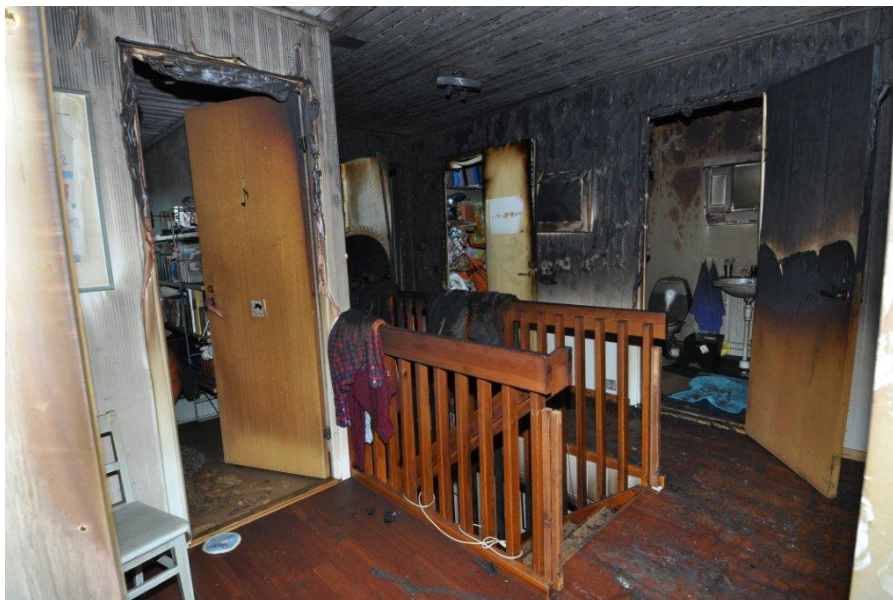
Figur 6 Övervåningen
