RÄDDNINGSTJÄNSTEN
ENKÖPING - HÅBO

UTREDNINGSRAPPORT
OLYCKSUTREDNING - BRAND

Datum 2014-11-28
Dnr 505.2015.00026
Handläggare FC

Brand i källarförråd, [REDACTED] 24, Enköping, 2014-11-25

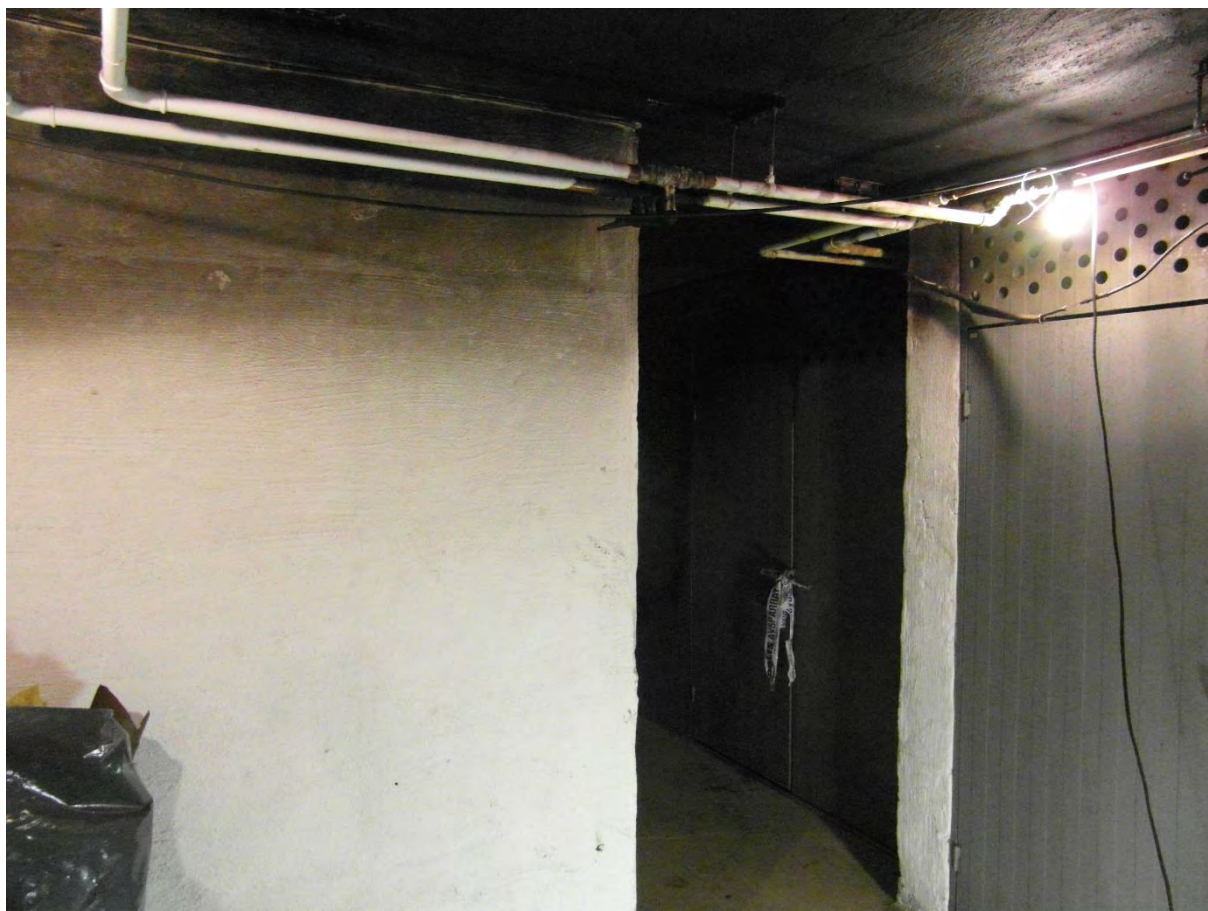
Brand- och rökskador uppstod i källarlocalerna. Trapphusen rökskadades. Inga personskador uppstod.

Brand- och rökskador i källare.

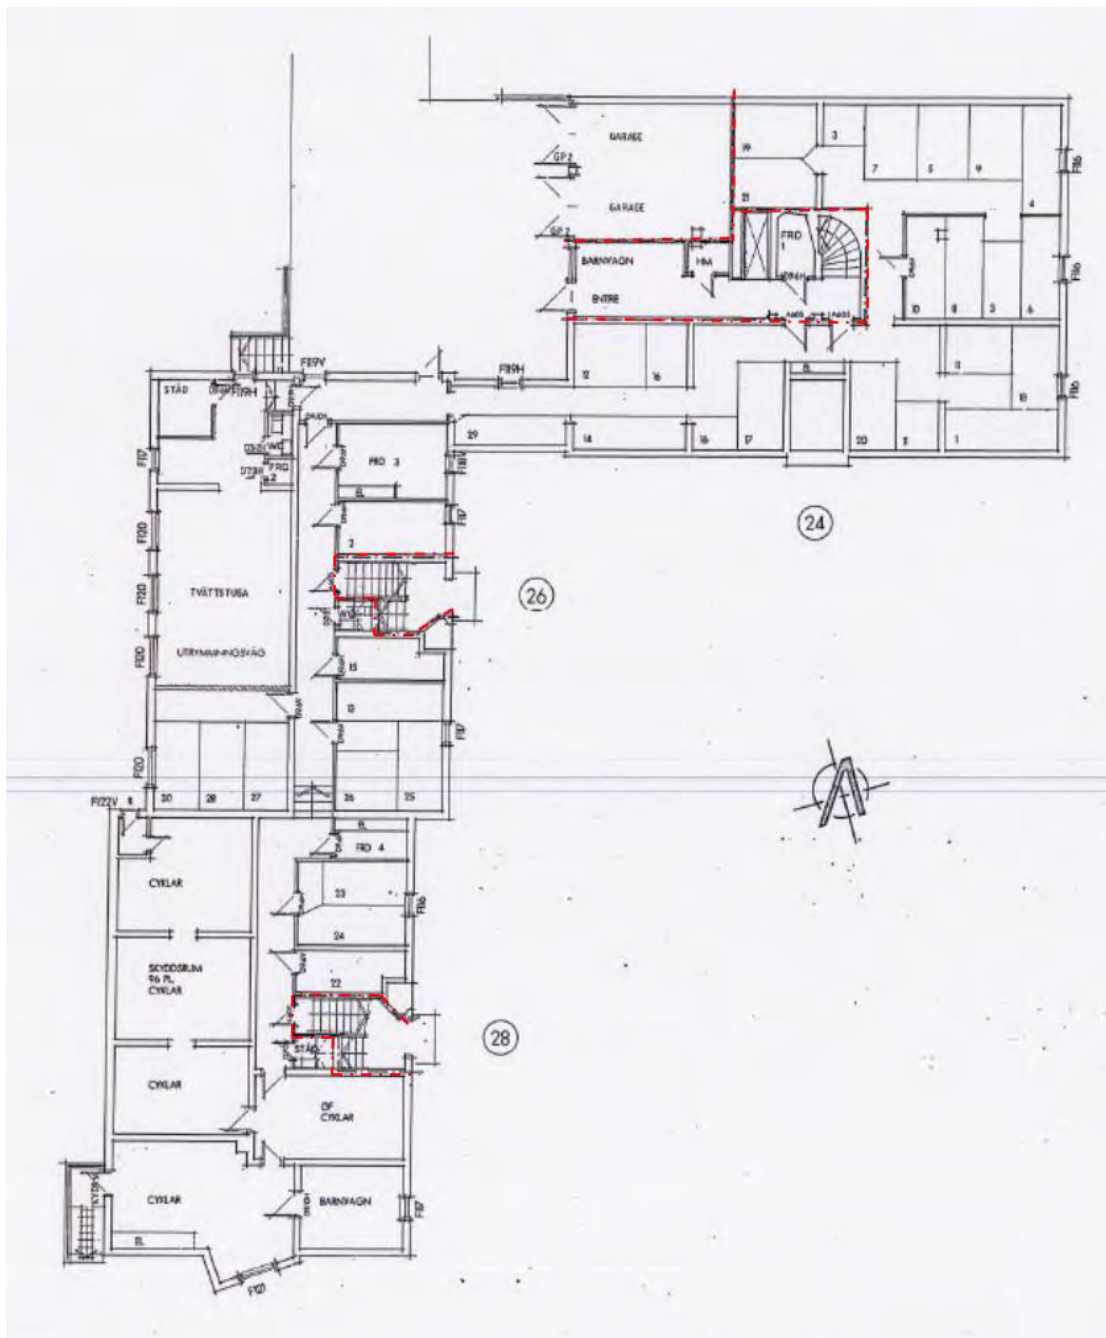
Brandcellsgränser i källarplan

Garage och trapphus är brandtekniskt avskiljda från övriga lokaler i källarplan. I övrigt utgör hela källarplanet samma brandcell. På ritning finns en oklassad dörr utmärkt som avdelar källarkorridoren i två delar. Denna dörr har ingen brandavskiljande funktion och fanns inte på plats vid branden.

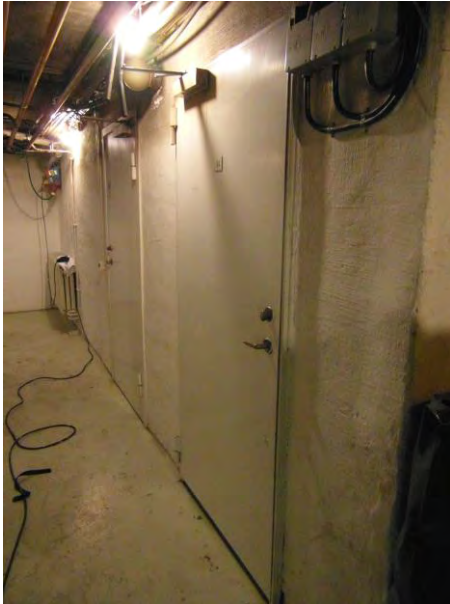
Dörrar mot trapphus 24

Källarplan är brandavskilt mot trapphus i A60 med ursprungliga dörrar i brandteknisk klass A60S. I trapphus 24 finns två dörrar mot källare. I de övriga två trapphusen finns en dörr mot källare i respektive trapphus. Dörrarna är oskadade och förefaller vid okulärkontroll vara täta

och sluta tätt mot karm och tröskel. Särskild tätningslist saknas dock. En ventilationskonsult¹ har på uppdrag av fastighetsägaren, efter branden, utrett ventilationssystemets utformning och utfört flödesmätningar i trapphus 26 och 28. Konsulten har konstaterat att läckage förekommer vid dörrarnas underkant.

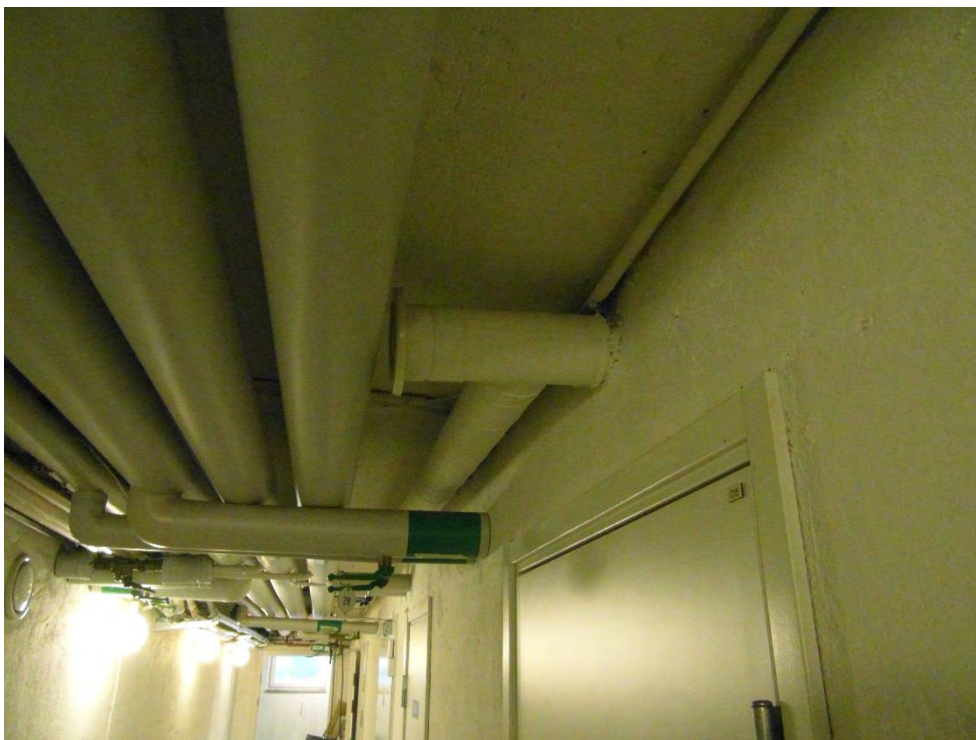
På vinden finns tre separata frånluftsfläktar som betjänar frånluftsdon i förrådsutrymmen, elcentral och barnvagnsrum i källarplan. Tilluft tas via väggventiler. I källarkorridorerna finns korta oisolerade takmonterade frånluftkanaler med frånluftsdon.

Frånluftdon i källare (mekanisk ventilation).

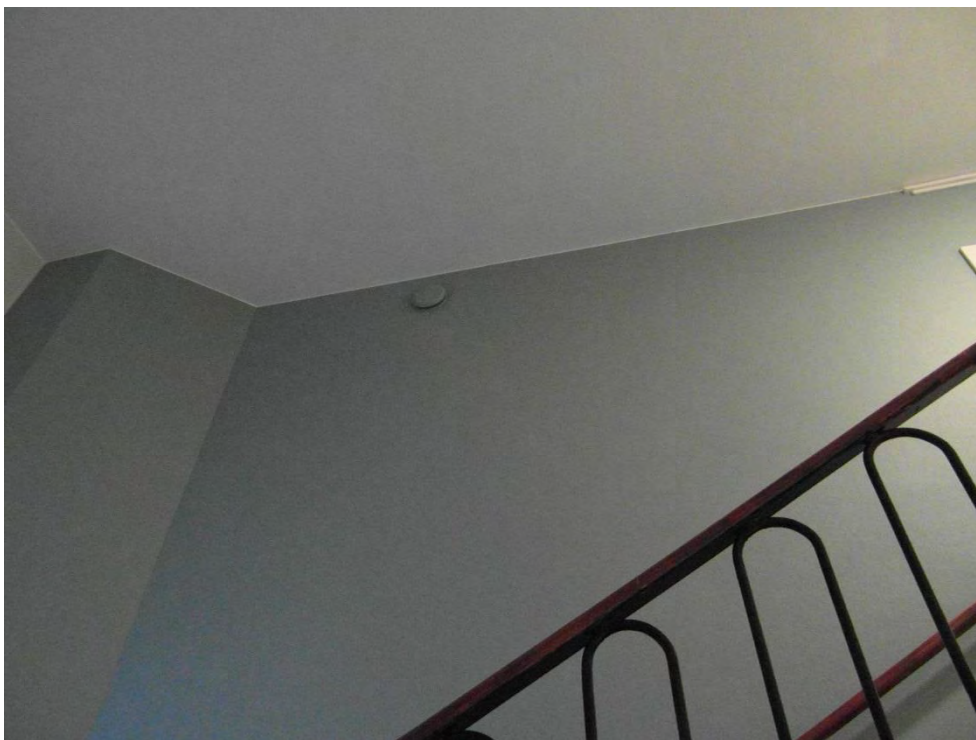
Frånluftdon i trapphustopp (självdreg)

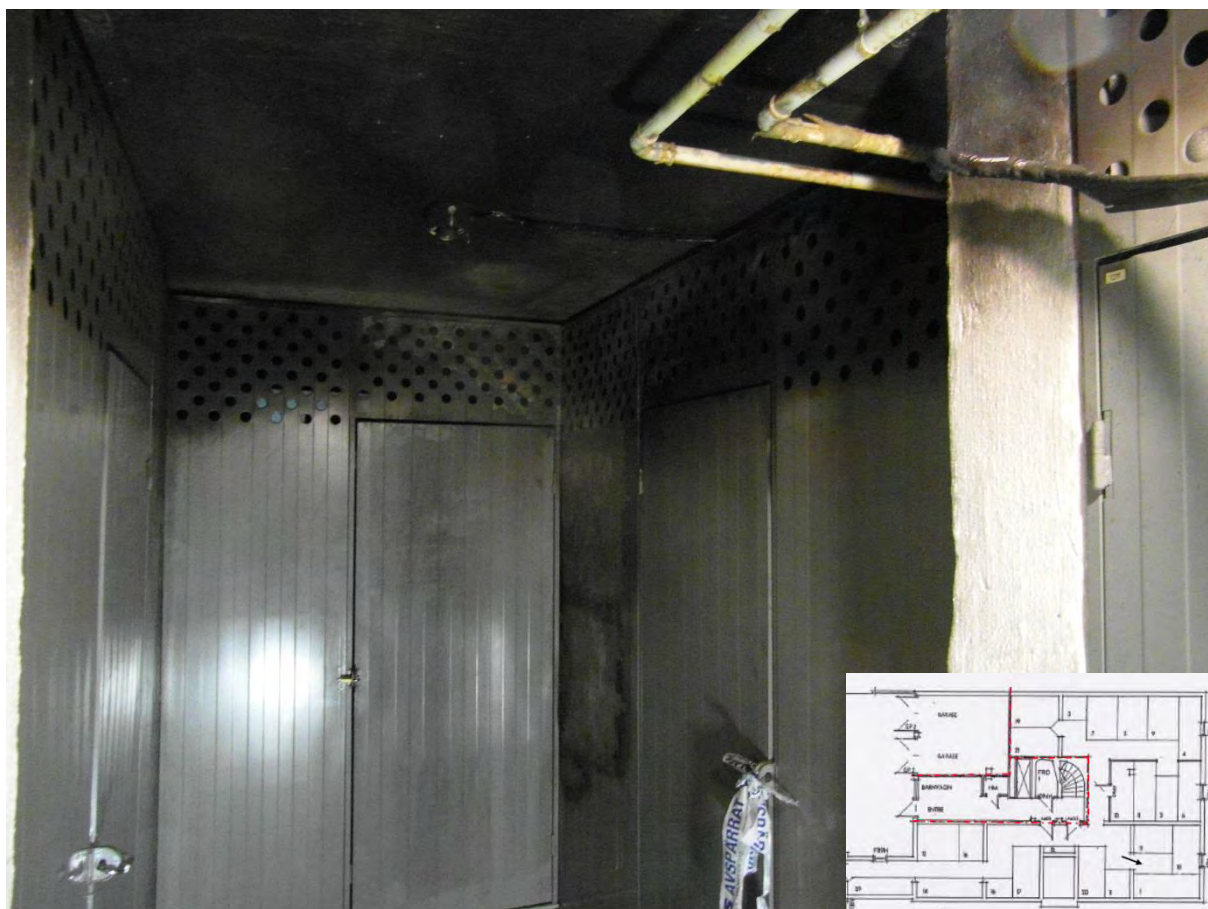
Plåtväggar mot lägenhetsförråd, pilen på miniskissen visar fotoriktning

Branden startade i lägenhetsförrådet. Brandbelastning i förrådet bedöms ha varit normal. Av de färgskiftningar som har uppstått på plåtväggen framgår att branden har varit intensiv i utrymmet direkt till vänster om förrådsdörren, se foto på föregående sida.

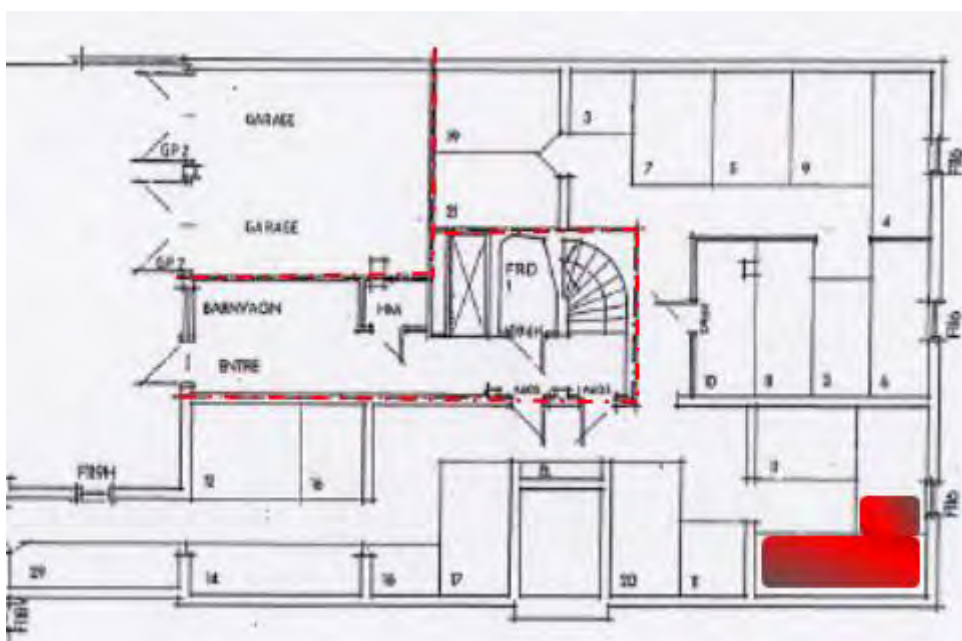
Del av startbrandcellen med startutrymmet utmärkt

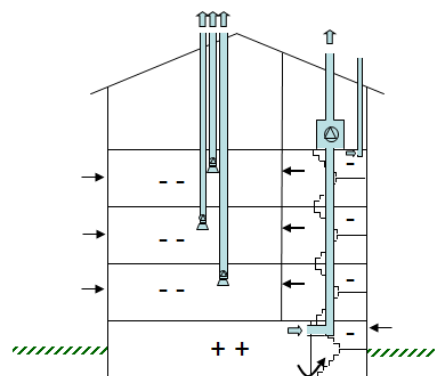
Ventilationskonsulten som har utfört flödesmätningar i trapphus 26 och 28 har konstaterat att trapphusen står i undertryck relativt källare och att lägenheter står i undertryck relativt trapphusen. Undertrycket orsakas av att friskluftsventiler⁶ i lägenheter är försedda med finmaskiga nät som begränsar tilluftsflödet. En andel av tilluften till lägenheterna sugs därför från trapphusen via brevinkast in i lägenheterna. Friskluftsventiler till trapphus är i behov av rengöring. Då tilluft till lägenheterna tas från trapphusen uppstår ett undertryck i trapphusen eftersom tilluftsflödet till trapphusen då inte räcker till. Det får till följd att tilluft sugs från källare till trapphus via läckspringa vid källardörrarnas underkant. Konsulten har mätt upp att brandavskiljande dörrar mellan trapphus och källare läcker 12-13 liter/s i underkant.

Principskiss tryckförhållanden innan branden

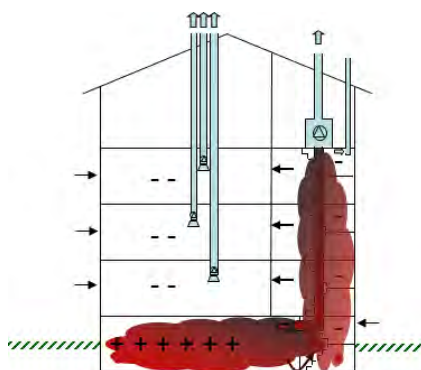
Rökspridning till trapphusen skedde pga att det ”normala” undertrycket i trapphuset samverkade med brandtrycket i källarkorridoren. Därigenom trycktes/sögs röken in i trapphusen via läckagespringa vid dörrarnas underkant.

Principskiss över hur brandtrycket har samverkat med byggnadens "normala" tryckförhållanden
