Olycksutredning

Brand i industrihotell

Manufakturgatan, Göteborg

2014-12-01

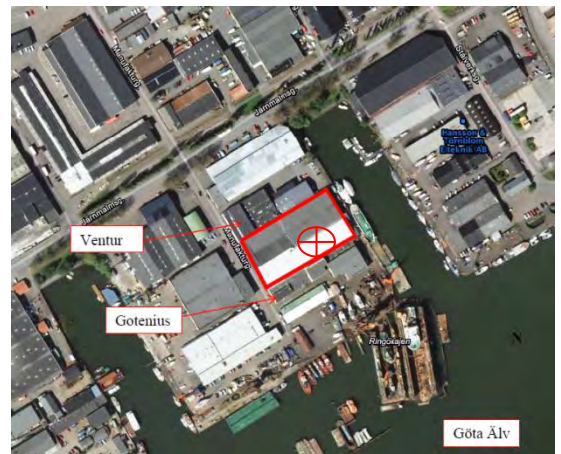
Räddningsenheterna larmades ut för brand på Gotenius varv. Vid ankomst kunde de se brandrök, inte från Gotenius varv eller husbåten, utan från byggnaden intill (Bild 2).

Bild 2. Röd ring med kryss visar var brandröken sågs först enligt vittnesmål. Att detta skulle vara startplatsen på branden går ej att fastställa.

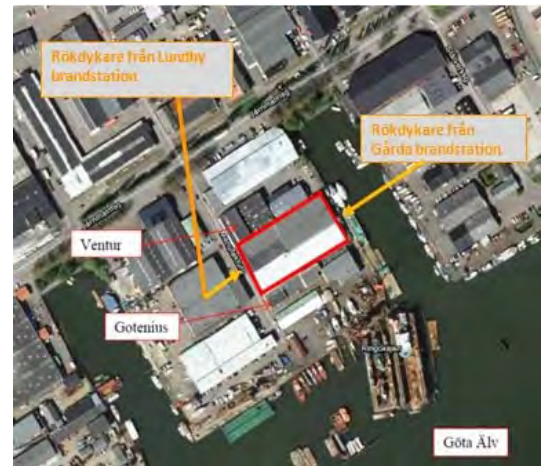
Det var fastigheten bredvid Gotenius varv som brann och två angreppsvägar utsågs för invändiga släckförsök. Två rökdykargrupper påbörjade invändig släckning från varsin sida av fastigheten (Bild 3).

Bild 3. Visar angreppsvägarna för de invändiga släckförsök.

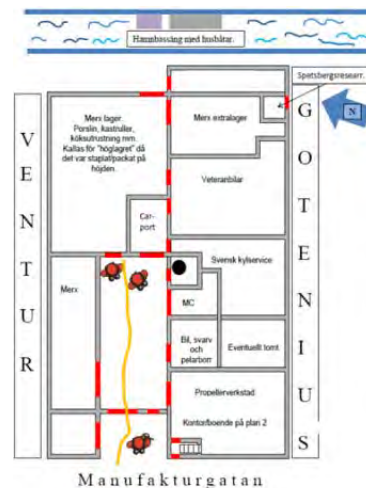
Rökdykarna från Lundby hade bra sikt ända fram till Merx "höglager". När de bröt dörren möttes de av rök och värme. Lokalen var ett stort utrymme med högt i tak. Deras släckförsök gav ingen effekt. De fick även slut på vatten och rökdykarinsatsen avbröts (Bild 4).

Bild 4. Bilden är en illustration efter rökdykarnas beskrivning samt en schematisk skiss över fördelningen av utrymmen inne i fastigheten. Skiss ritad av polisen.

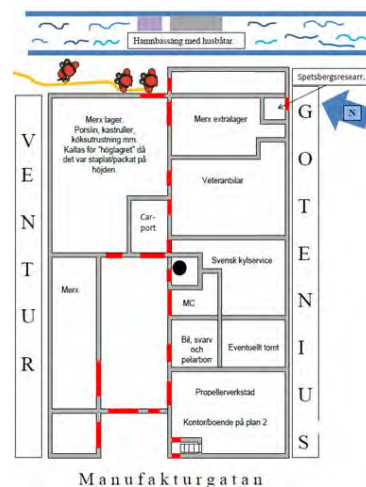
Rökdykargruppen från Gårda påbörjade ett släckförsök från andra sidan av byggnaden. När rökdykarna öppnade dörren till byggnaden välldes svart rök ut och insatsen bedömdes vara riskfylld. De invändiga släckförsöken gav ingen effekt och det var för stora risker att vistas inne i fastigheten. Bland annat hördes ras och det fanns även gasflaskor inne i fastigheten. Även denna rökdykarinsats avbröts (Bild 5).

Bild 5. Visar vart rökdykarna från Gårda påbörjade sin rökdykarinsats.

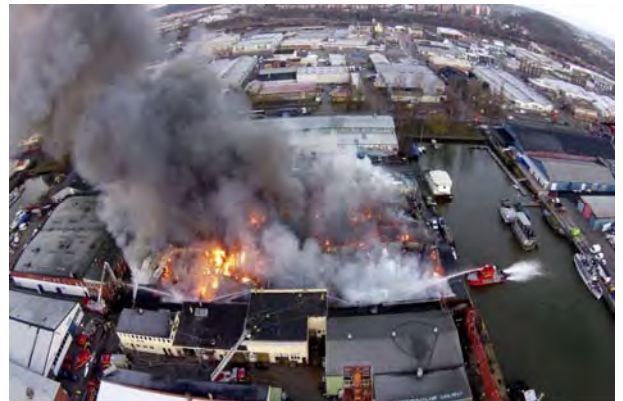
Brandväggen till Gotenius varv hölls med hjälp av vattenbegjutning från en stegbil, brandpersonal på Gotenius tak och från RSG:s brandbåt. Även skärsläckare användes på flera ställen på Gotenius varv för att kyla brandgaserna. Byggnaden sattes även under övertryck med räddningstjänstens fläktar (Bild 6).

Bild 6. Tagen från en privat firma som hade tillgång till en sk drönare. Bilden är tagen klockan 08:35.

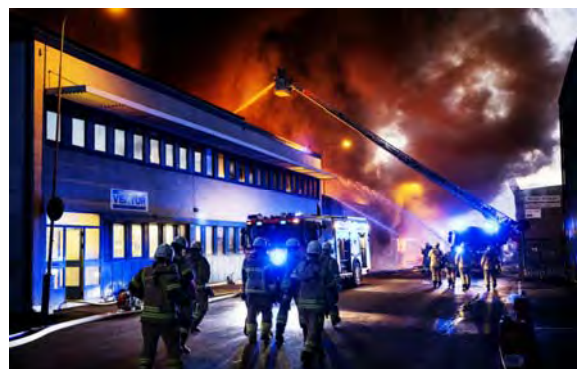
Brandväggen till Ventur hölls med vattenbegjutning från stegbil, personal uppe på Venturs tak samt av personal på marknivå. Även CAFS¹ användes för att skydda brandväggen. Venturs byggnad sattes också under övertryck med räddningstjänstens fläktar (Bild 7).

Bild 7. Bilden från Göteborgs-Posten visar Venturs byggnad

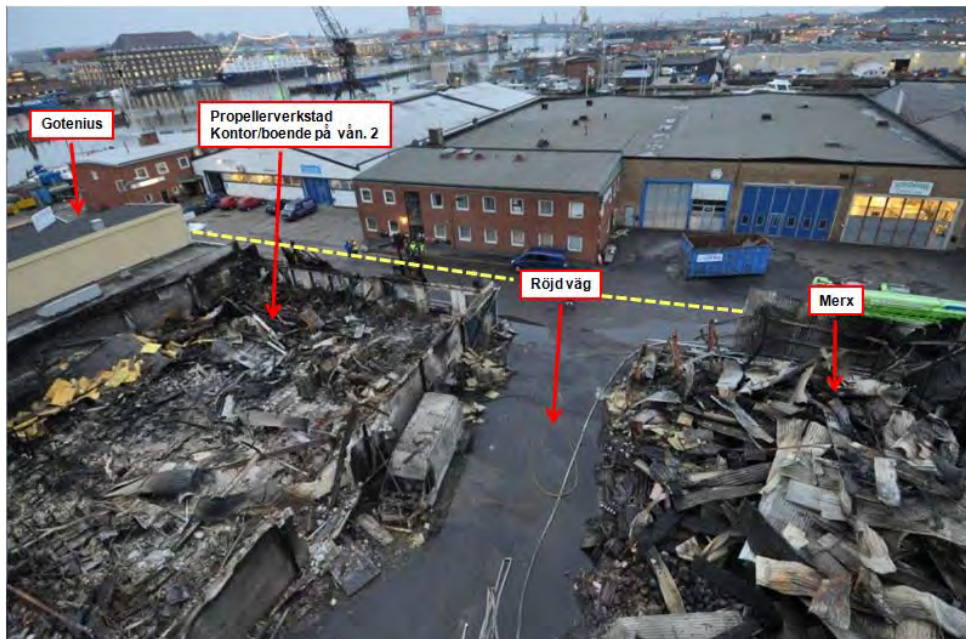
Berörd fastighet hade sju olika verksamheter. Samtliga utrymmen blev totalförstörda. Vid utredningens slutförande hade inte försäkringsbolagen hunnit sammanställa den totala kostnaden. Preliminära uppgifter visar en summa som överstiger 50 miljoner kronor.

Bilderna nedan beskriver konsekvenserna för de olika verksamheterna. Fotografierna är tagna av polisen från räddningstjänstens stegbil (Bild 8, Bild 9).

Bild 8. Gul streckning markerar Manufakturgatan.

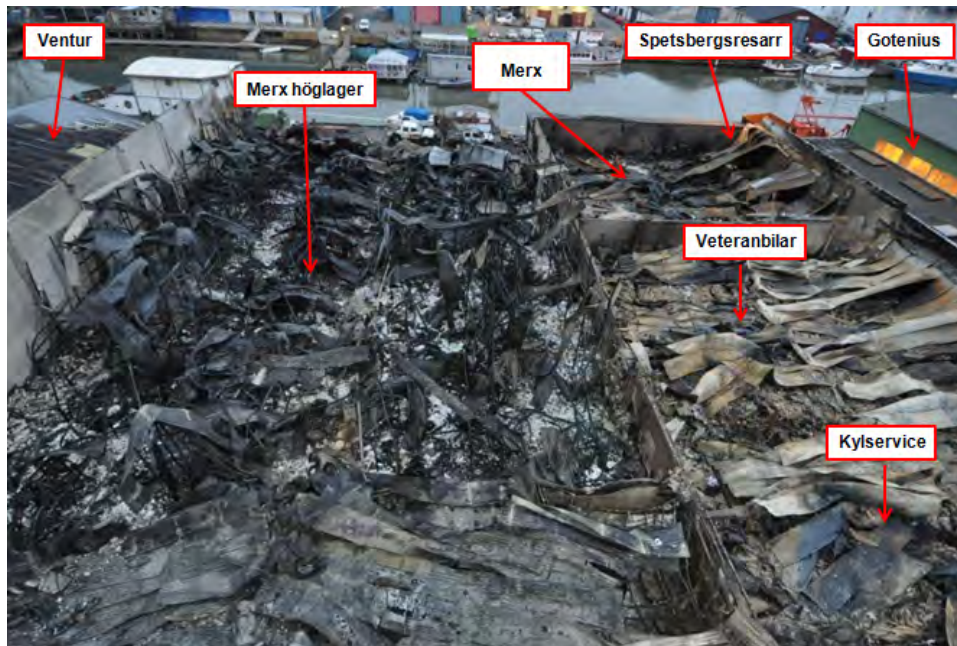
Bild 9. Bilden tagen från Manufakturatan.

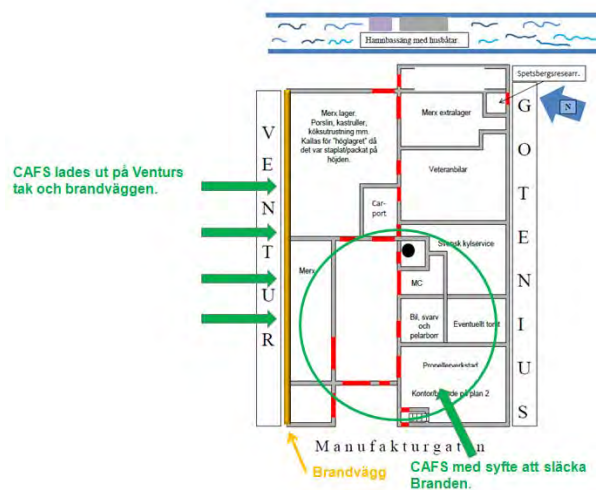
CAFS användes på flera sätt under insatsen. På Venturs tak och vägg användes CAFS för att motverka brandspridning. Släckmedlet uppfyllde sin funktion.

CAFS användes även direkt mot branden i släckförsök. Detta gav dock ingen effekt på grund av att branden var för kraftig. (Bild 10).

Bild 10. En illustration över vart CAFS användes under insatsen.

När CAFS användes mot öppen eld fick släckmedlet ingen bra effekt. Det var kraftig brand och det användes mycket stora mängder vatten på insatsen. Dessa två släckmedel fungerar inte bra på samma yta då vattnet sköljer bort skummet.

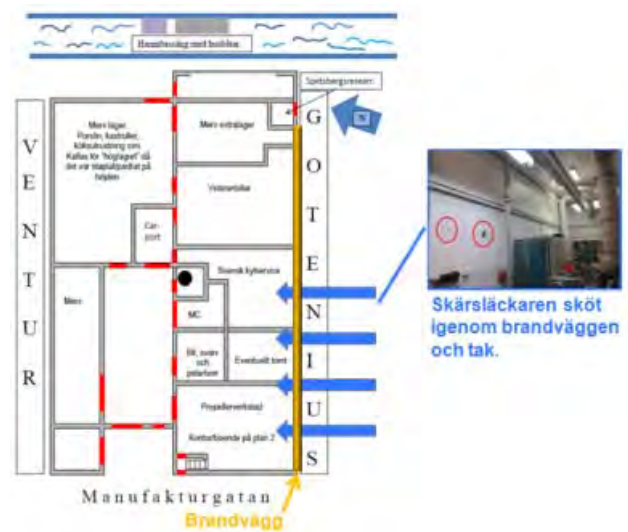
Skärsläckaren användes för att punktera Gotenius brandvägg. Detta gjordes för att avlasta brandens tryck mot väggen. Metoden användes även från Gotenius tak då den branddrabbade fastighetens plåttak låg som ett lock över branden (Bild 11).

Bild 11. En illustration över vart skärsläckaren användes under insatsen.

Vid denna insats användes skärsläckare på ett relativt nytt användningsområde. Den nyttjades här för att avlasta den brandvägg som var begränsningslinjen genom att den punkterades från den friska sidan. I och med detta kylde brandgaserna och trycket mot väggen minskade. Efter insats visade det sig att väggen varit hårt ansatt och det fanns sprickbildningar i brandväggen. Enligt räddningspersonalen hade metoden ihop med övertrycksventilation en avgörande betydelse för att brandväggen kunde hållas.

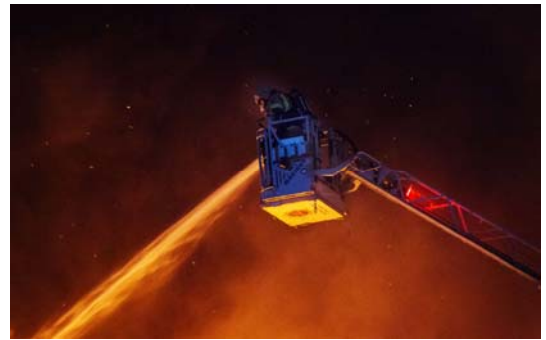
Stegbilspersonalen var utsatt för mycket rök. Det var svårt för dem att se begränsningslinjerna. Med hjälp av en värmekamera kunde dessa lokaliseras från korgen på stegbilen. Detta gjorde att de kunde rikta vattenkanonen rätt (Bild 12).

Bild 12. Vattenbegjutning från stegbil.
Foto Göteborgs-Posten.

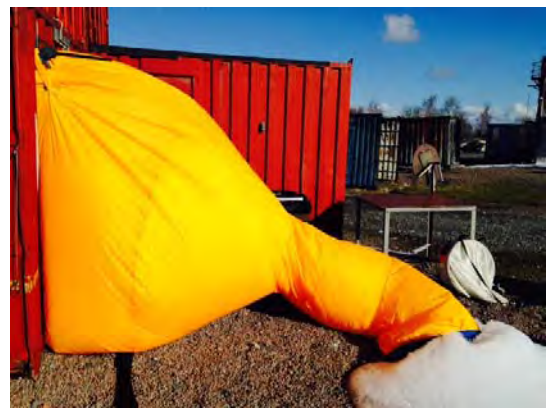
Många fläktar kördes samtidigt på Gotenius och Ventur för att ge ett bra övertryck. Detta gav god effekt ihop med de släckmetoder som användes. För att få ytterligare effekt på övertrycksventileringen drogs erfarenheten att man kunde använt dörradaptorn som finns till fläktarna för att fylla lättskum i byggnader (Bild 13).

Bild 13. Dörradaptorn som kan användas ihop med fläkt och skumrask.

En bieffekt av att använda dörradaptorn blir dock att en ingång blir blockerad och inte kan användas av räddningspersonal.

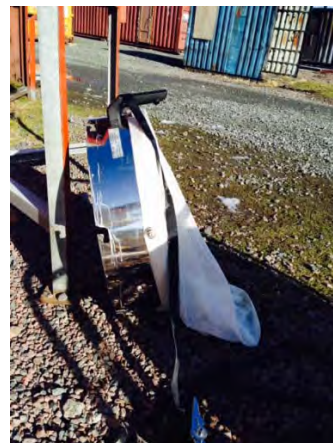
Dock sitter det ett nät i skumrasken som behövs för att dörradaptorn ska passa på fläkten. Detta nät gör att effekten från fläkten minskar. (Bild 14)

Bild 14. Skumrasken med nätet.

För att kunna använda dörradaptern till ventilering bör en skumrask utan nät införskaffas.

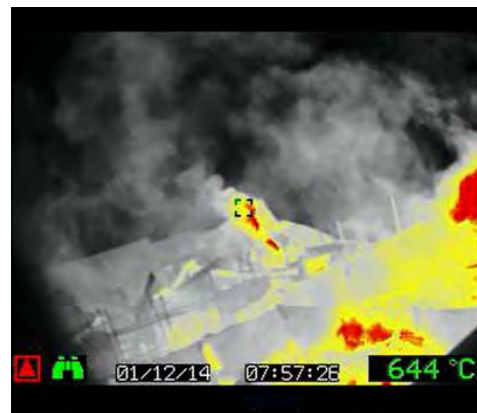
I utredningsarbetet har utredarna försökt att använda filmerna som blev inspelade från värmekamerorna. Bildkvaliteten blir god när rätt förutsättningar ges. Bilden bredvid visar en stillbild från en film tagen från Gotenius tak (Bild 15).

Bild 15. Bilden är tagen från en filmning som gjordes från Gotenius tak.

Komplettera instruktionen för insatsrapportskrivning med hur filmmaterial från värmekameran ska hanteras.
