Händelse: Trafikolycka med buss

Plats: Riksväg 27, cirka 3 km söder om Tranemo

Larmtid: Torsdagen den 4/12 - 2014, kl. 07:18

Diarienummer: 2014-003479

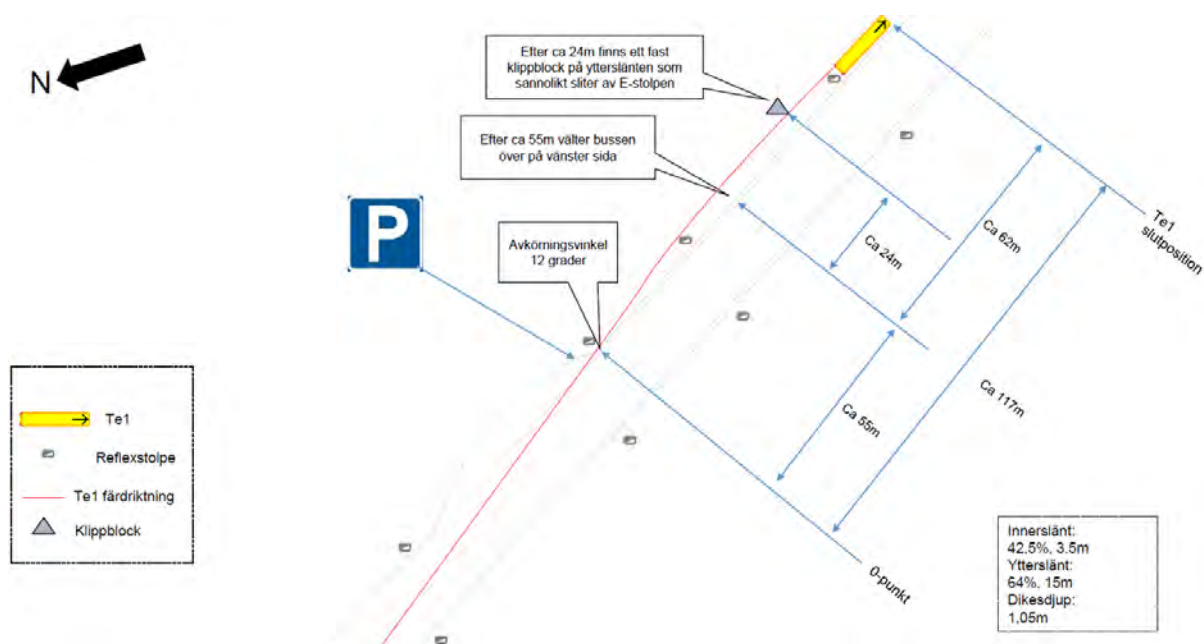
Skiss över aktuellt vägsnitt och avåkningen. Källa: Trafikverket.

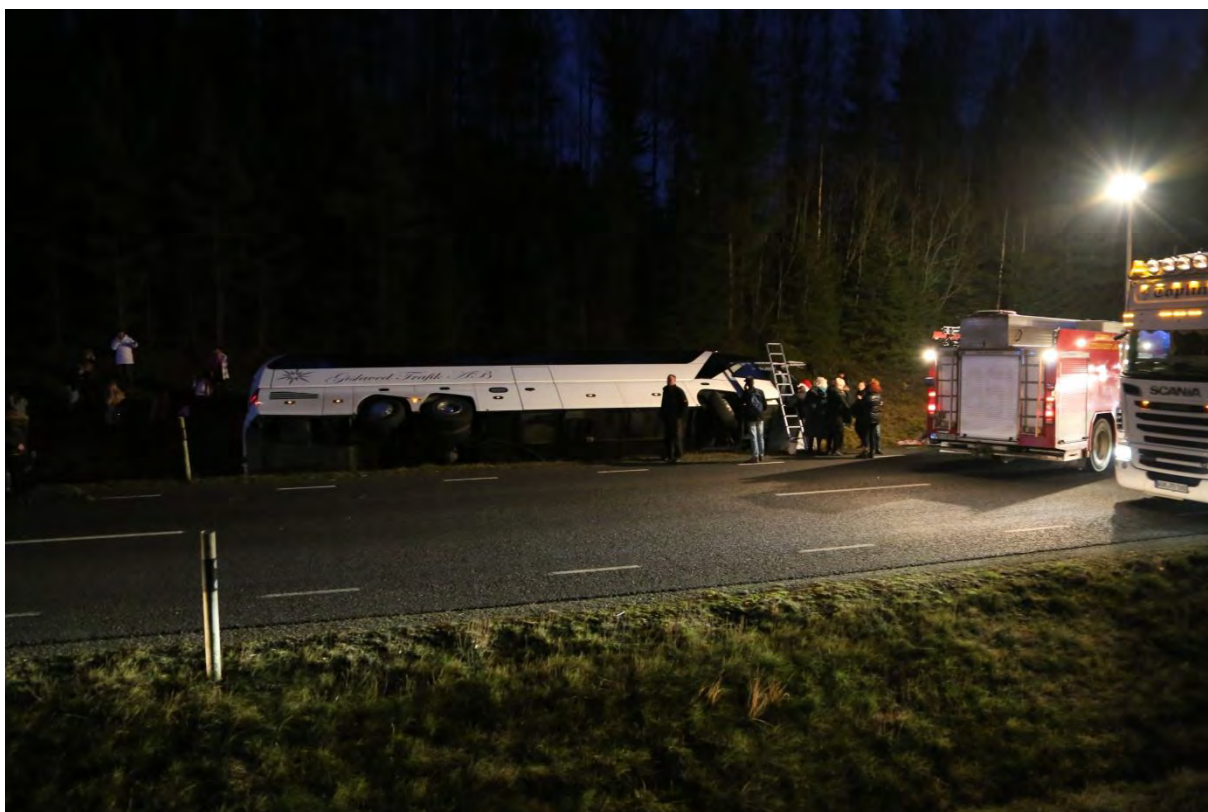
Olycksplatsen i uppstartsskedet av insatsen. Flera passagerare var redan evakuerade. Foto: Henrik Snygg

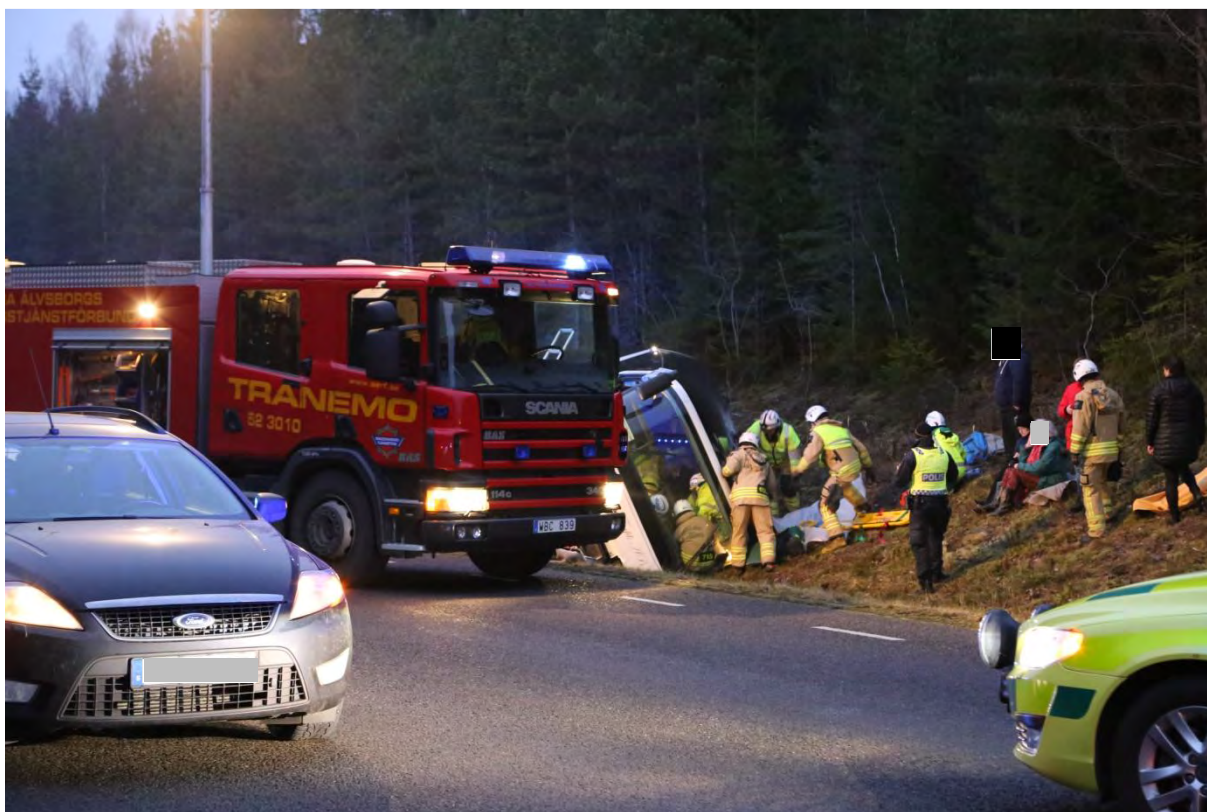
Losstagning av busschauffören. Takglaset ovanför framrutan sågades upp. Foto: Henrik Snygg

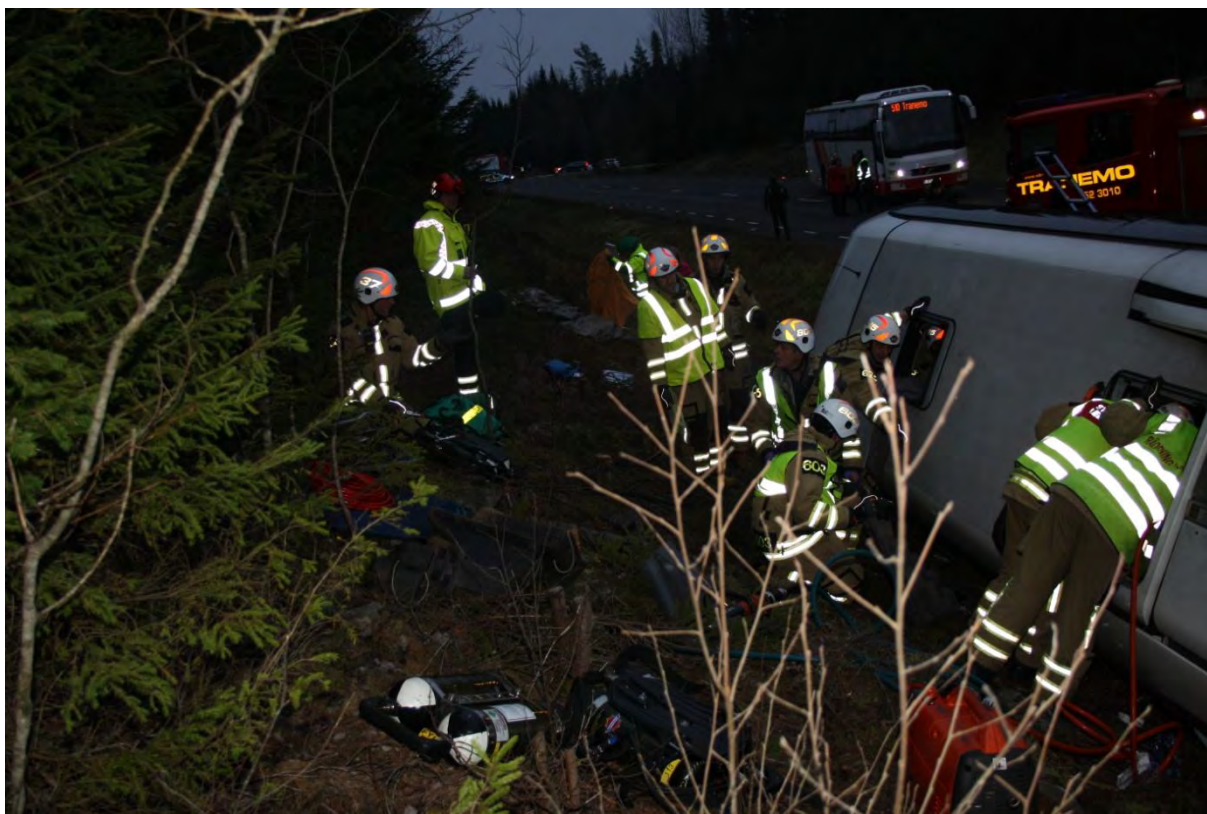
En taklucka användes för att evakuera drabbade och skicka personal och materiel. Foto: SÄRF

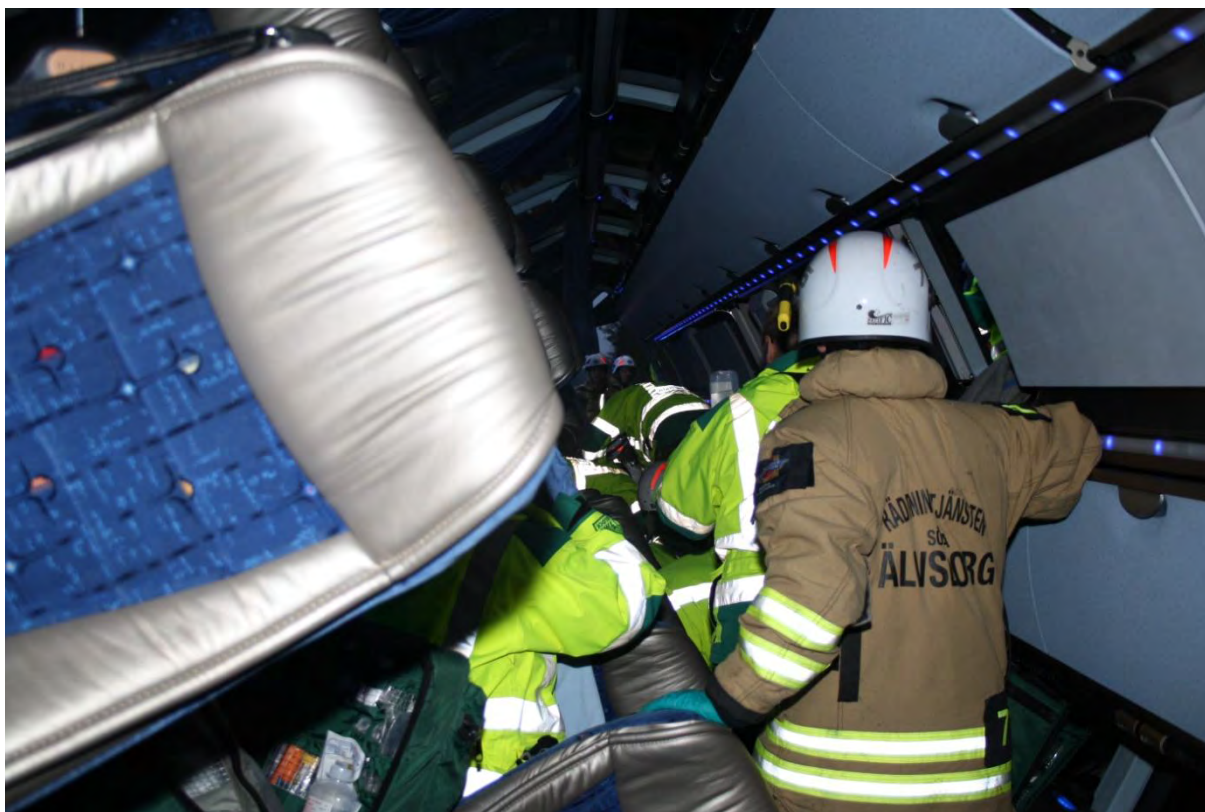
Ambulanspersonal gav sjukvård till de fastklämda passagerarna inne i bussen. Foto: SÄRF
