Händelse: Brand i byggnad, Brandgasspridning till icke påverkade lokaler

Plats: Hulda Torg

Diarienummer: 2015-001874

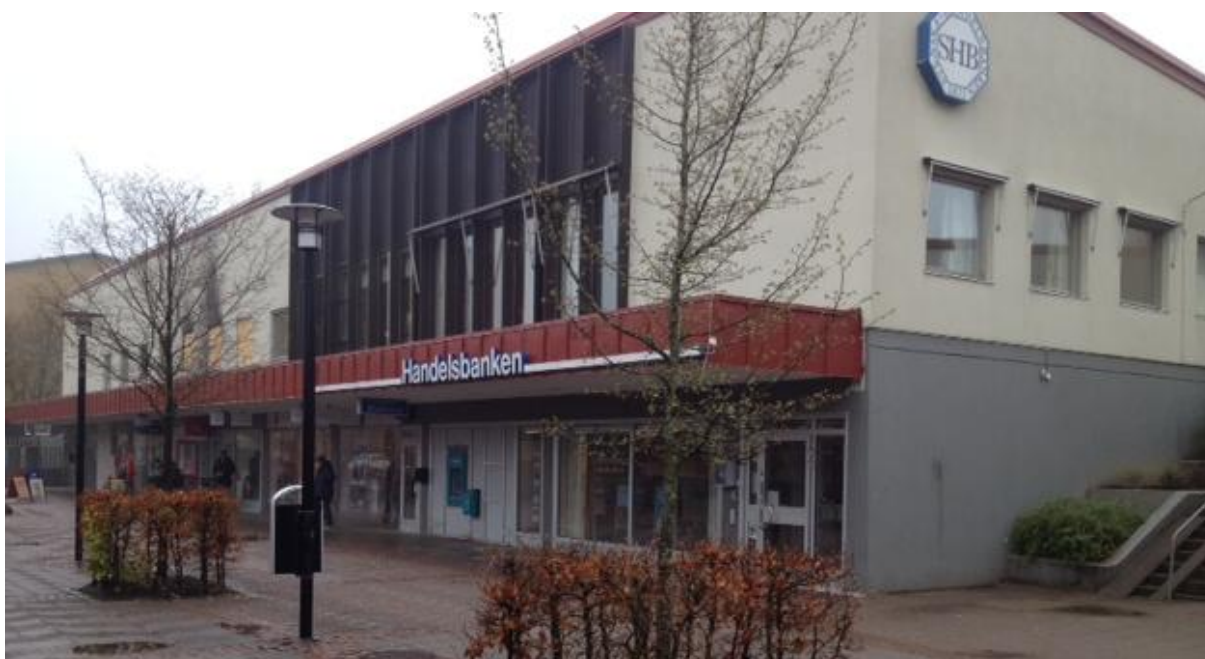
Under arbetet på plats konstateras det att brandgaser har spridits till andra lokaler än den brandutsatta.

Figur 1. Visar hela byggnaden. Övre plan blev röksmittat ihop med tobaksbutik på nedre plan. Frisör och banklokaler i ytterändar av nedre våning klarade sig från följdskador vid branden.

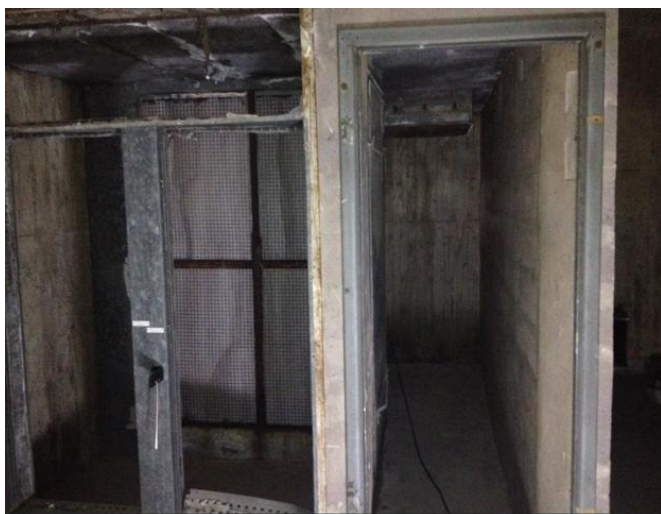
Figur 2. Visar tryckkammare för tilluft.

Byggnaden har bygglov från 1969, enligt BABS 1967. Ventilationen består av två tryckkammare (rum som håller övertyck och undertryck); en för tilluft, en från frånluft, se figur 2. Att brandgasspridning har skett via ventilationen kan säkert sägas i fallet med tobaksbutik på plan 1. Anledningen att detta kan sägas med säkerhet är att vid en tidigare brand 2014 i frisörsalongen så tätades brandcellsgränser intill tobaksbutik och frisörsalong. Hur spridningen skett är inte möjligt att säkerställa men de båda tryckkamrarna var belägna ovanför den lokal som brann och rummen utanför tryckkamrarna var rökfylld. Det är ett tänkbart scenario att spridningen skett via dörrar och otätheter för att sedan nå tryckkammarna och få spridning.

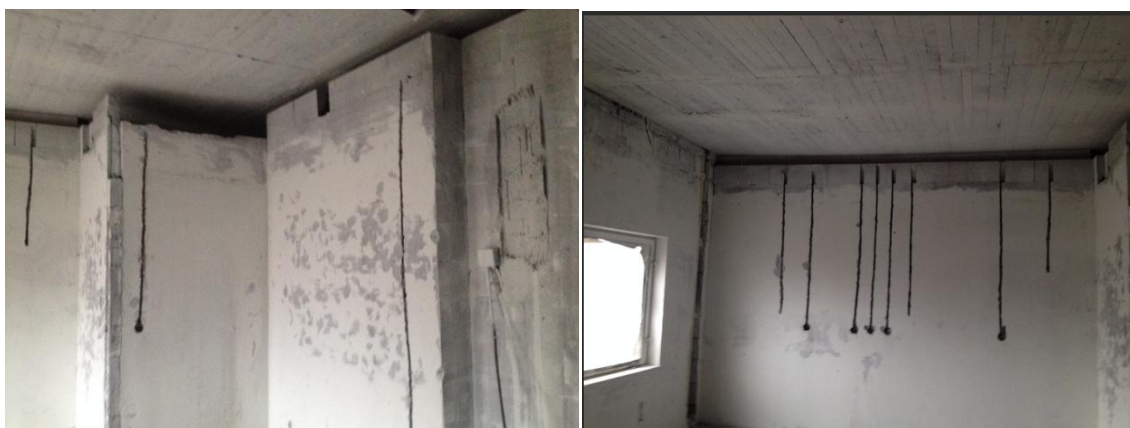
Brandcellsgränser som uppfördes i byggnaden då den byggdes har aldrig fungerat som brandcellsavskiljande. Figur 3 och 4 visar hur de brandcellsskiljande väggarna slutar 20 cm innan takbjälklag och detta sista resterande utrymme hade enbart tätats genom att isolering lagts ovanpå. För att brandcellsgränserna skulle fungera med nuvarande konstruktion hade det varit nödvändigt att täta den öppna spalten med någon form av skivmaterial så som fibercementskiva eller gips för att ha beständighet över tid.

Figur 3 och 4 visar utförande på brandcellsgränser.

Utredningen visar tydligt vikten av att underhålla det passiva brandskyddet så som brandcellsgränser. I det aktuella fallet har det inneburit en fördubbling av kostnaden som branden medfört. Utredningen visar också att brandgasspridning via ventilationssystemet har förekommit. Även om det inte går att fastställa exakt hur denna spridning skett, har ett troligt scenario beskrivits. Utredningen visar också på ett behov hos SÄRF att bättre dokumentera den insats som gjorts och att beskriva det faktiska händelseförloppet korrekt. Det är nödvändigt att arbete som görs på olycksplats så som fotodokumentation också sparas i SÄRF:s organisation och inte försvinner.
