Räddningstjänsten Öland

Olycksundersökningsprotokoll Nivå 2

Olyckstyp: Brand i byggnad, villa

Datum för olyckan: 2015-01-12

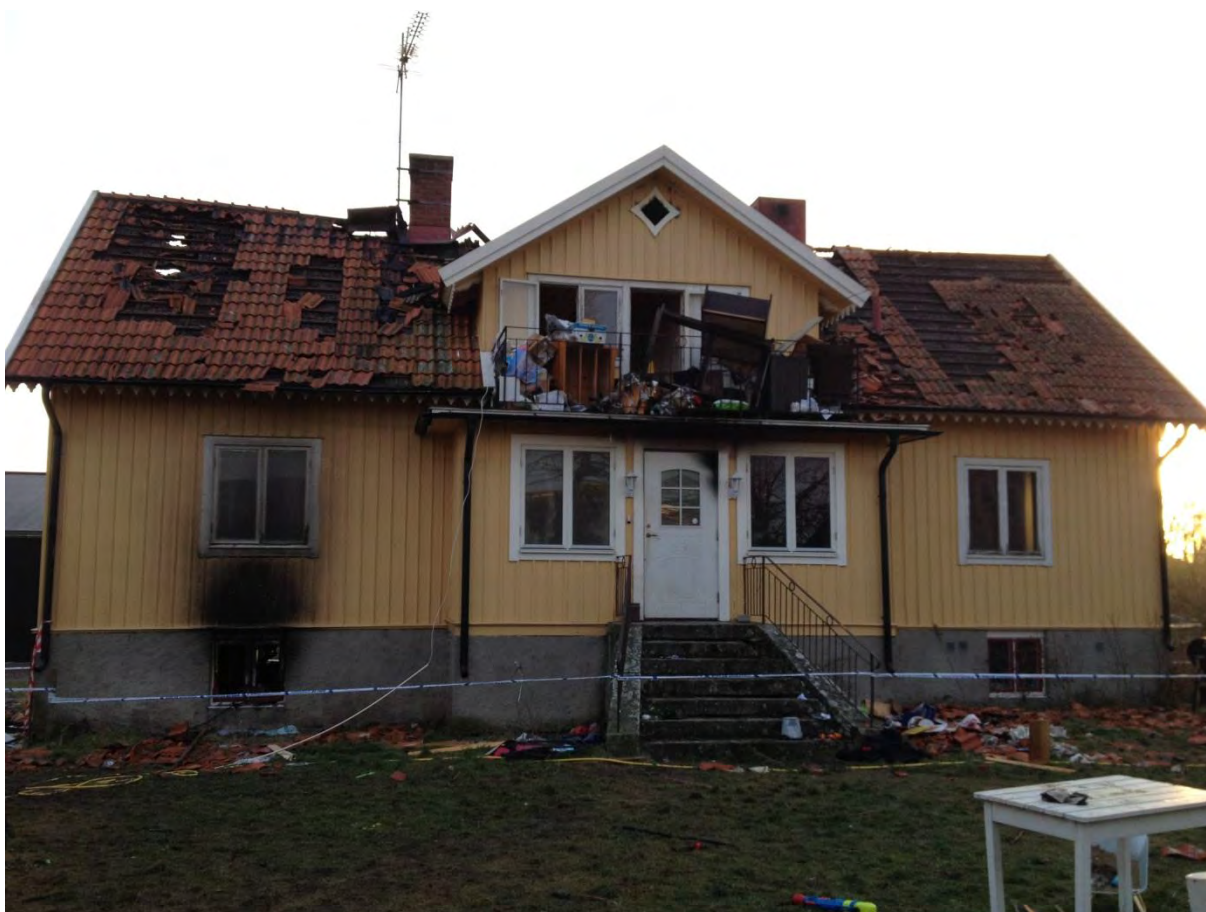
Bild 1. Byggnaden dagen efter branden.

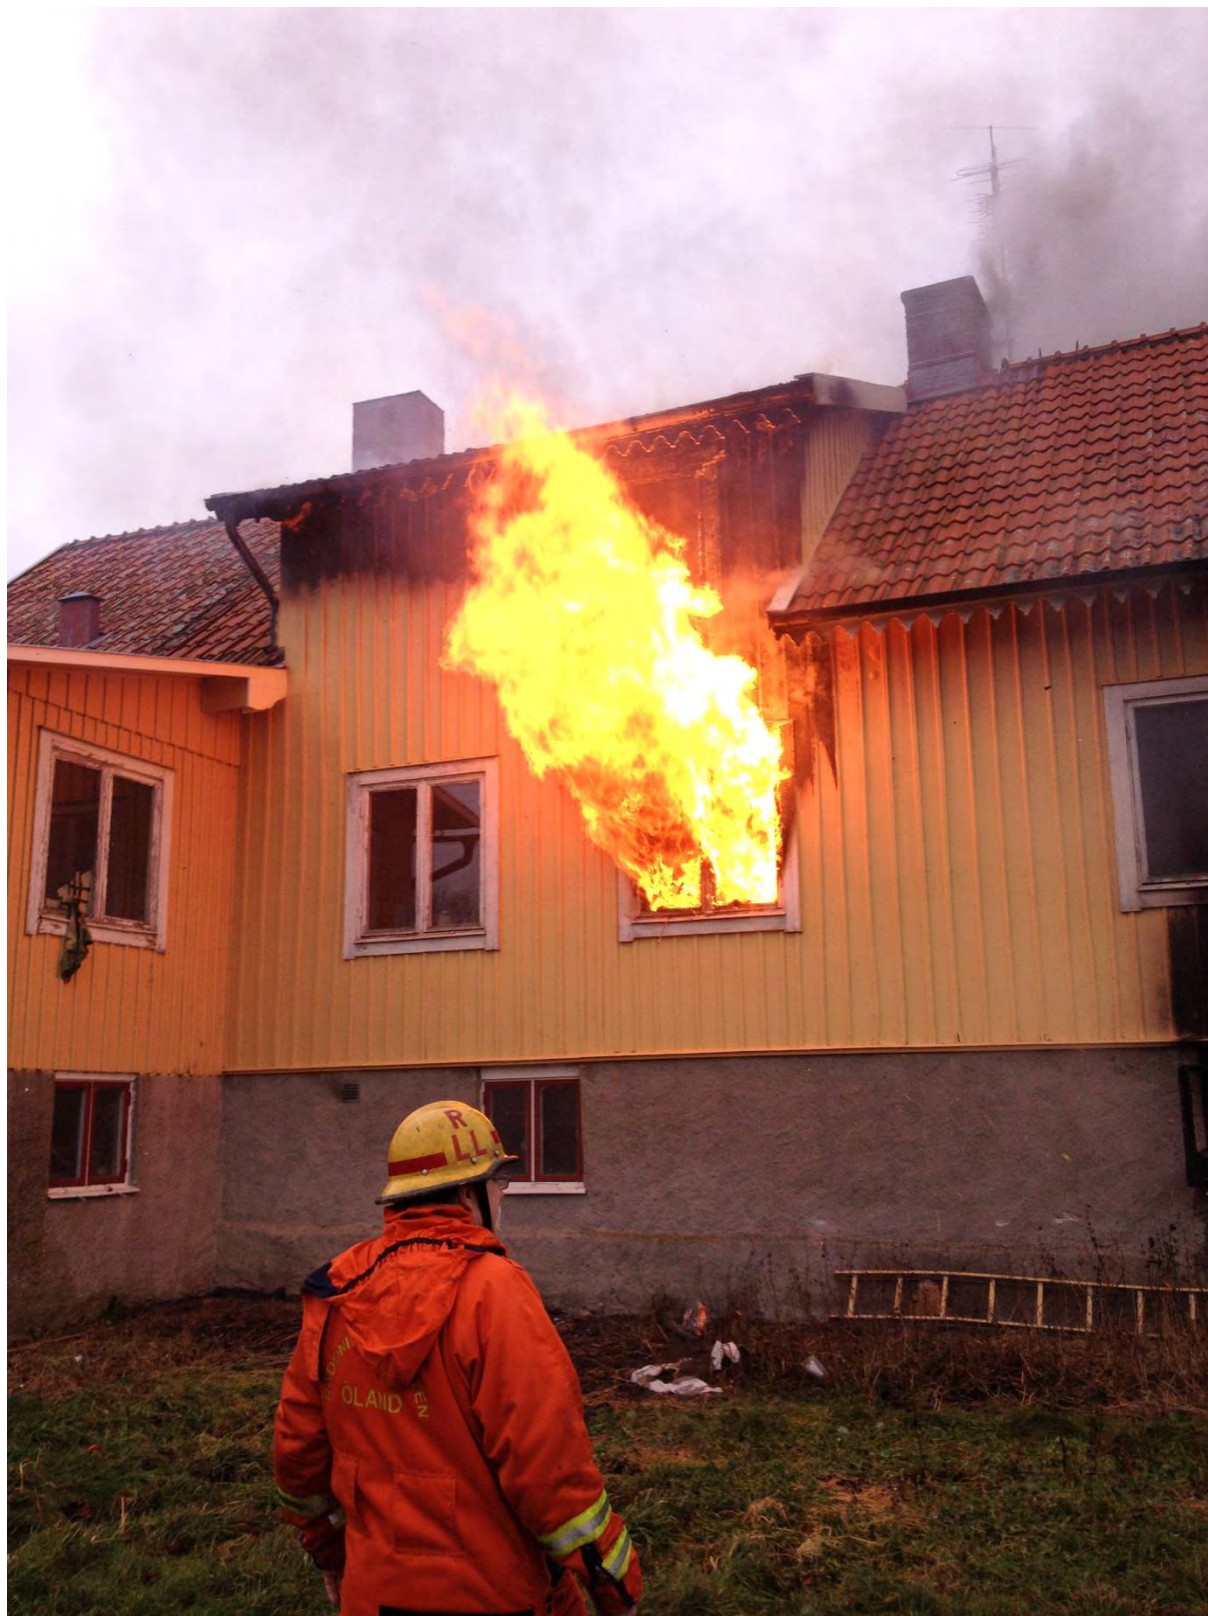
Under arbetet på bottenvåningen eskalerar plötsligt brandförloppet mycket snabbt och en lokal övertändning sker. Rökdykarna backar ut och den öppna branden kan snabbt slås ner utifrån, varpå rökdykarna åter går in och letar upp och släcker öppna bränder.

Bild 2. Byggnaden sedd från baksidan när övertändningen på bottenvåningen kom.

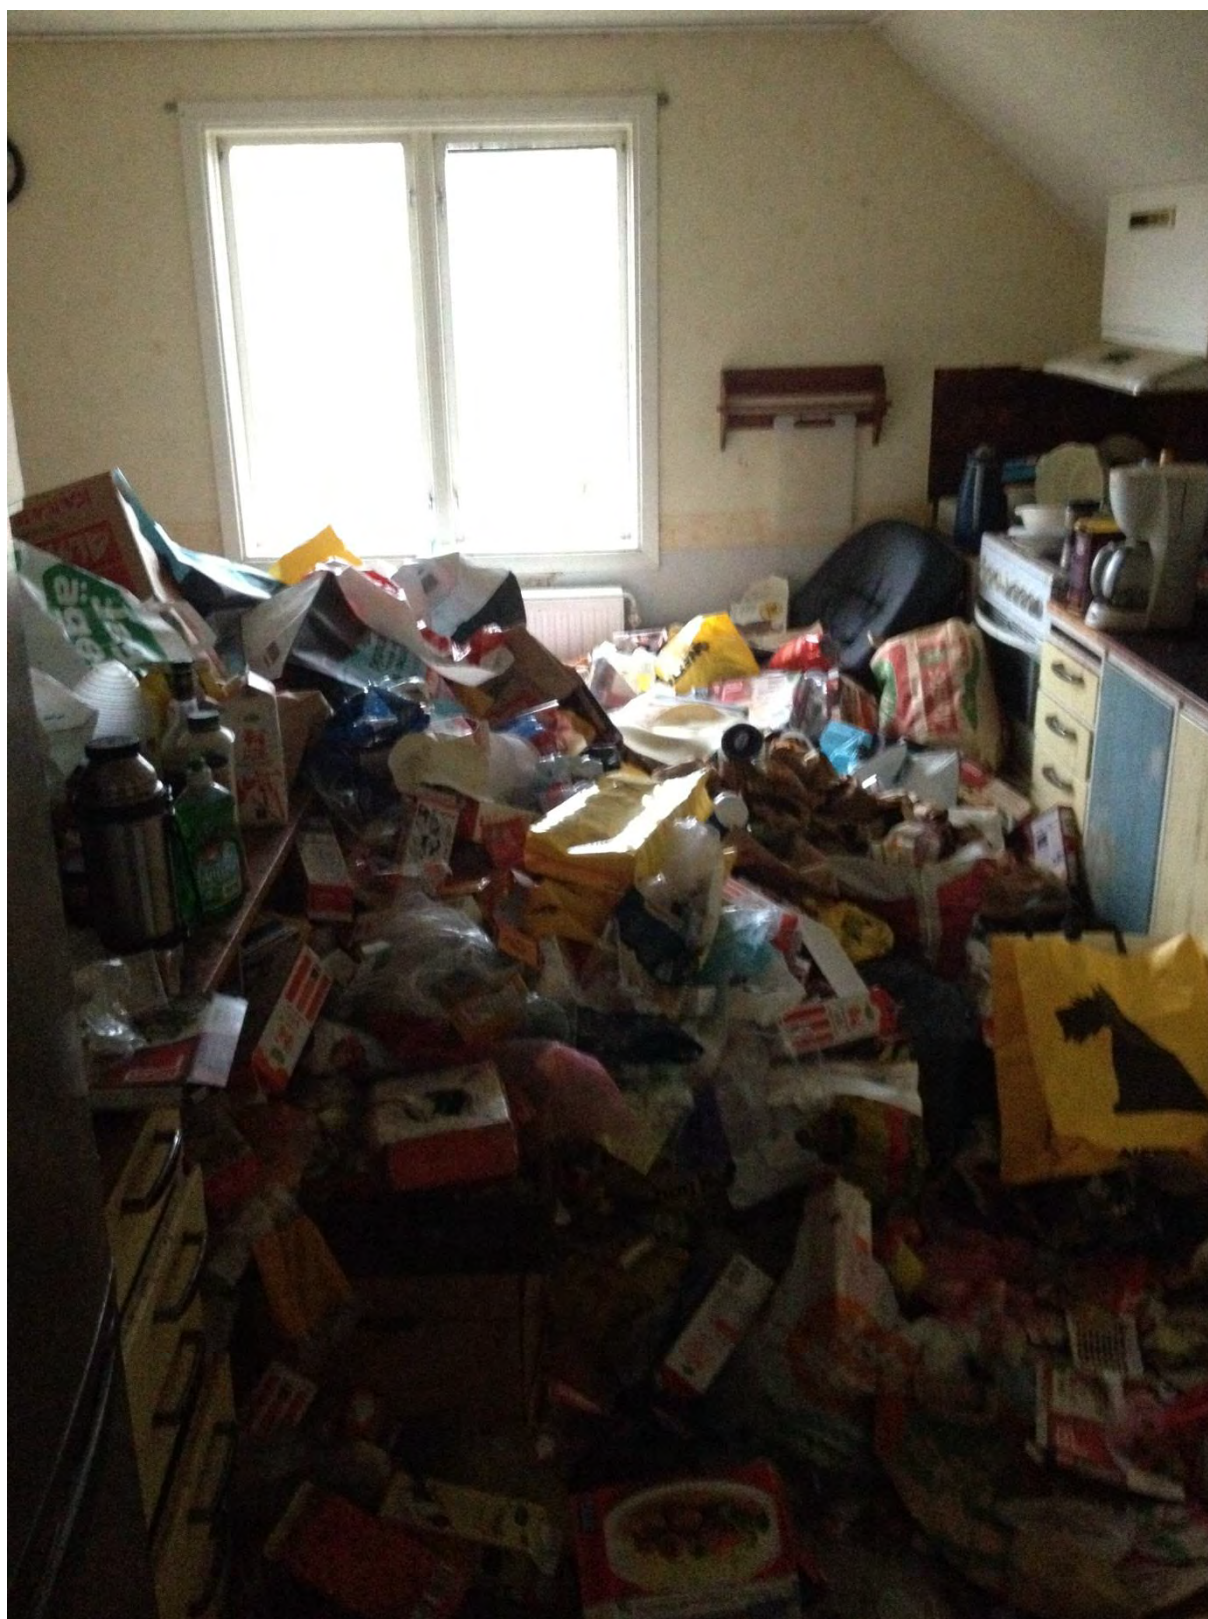
Bild 3. Ett rum på ovanvåningen där man ser hur mycket grejor som fanns och försvårade sökandet efter konstruktionsbränder.

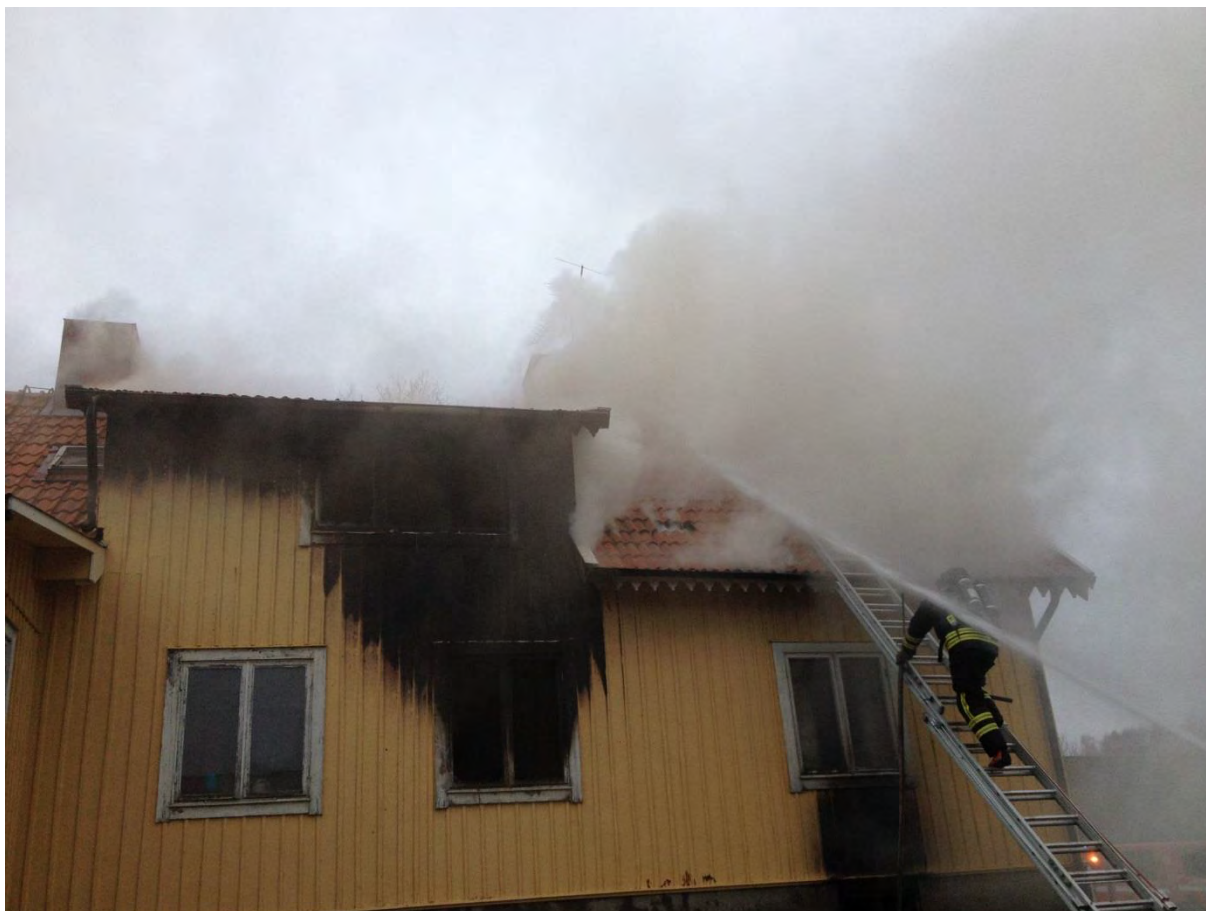
Under tiden detta arbete pågår noteras en utveckling av ljus rök från en del av yttertaket. För att kontrollera detta plockas en del takpannor bort och det kontrolleras med värmekamera, men inga förhöjda temperaturer kan hittas i taket. Efter knappt en timme ökar plötsligt rökutvecklingen, samtidigt som röken blir mörkare i färgen och även börjar sprida sig över resten av taket. Med hjälp av värmekamera upptäcks förhöjda temperaturer längs med taknocken och det antas därför att det brinner på krypvinden. Rökutvecklingen längs med taknocken ökar nu snabbt och röken blir allt mörkare, samtidigt som flammor syns under takpannorna. Skärsläckaren sätts in mot krypvinden utifrån genom ena gaveln och ger en omedelbar effekt och släcker branden på krypvinden. Samtidigt kommer en övertändning i ett av rummen på ovanvåningen vilket leder till att flammor slår ut genom fönstret bredvid skärsläckaroperatören. Insatsen med skärsläckaren får därför avbrytas tills övertändningen kunnat slås ner utifrån.

Bild 4. Byggnaden sedd från baksidan när rökutvecklingen från taket plötsligt tilltog.

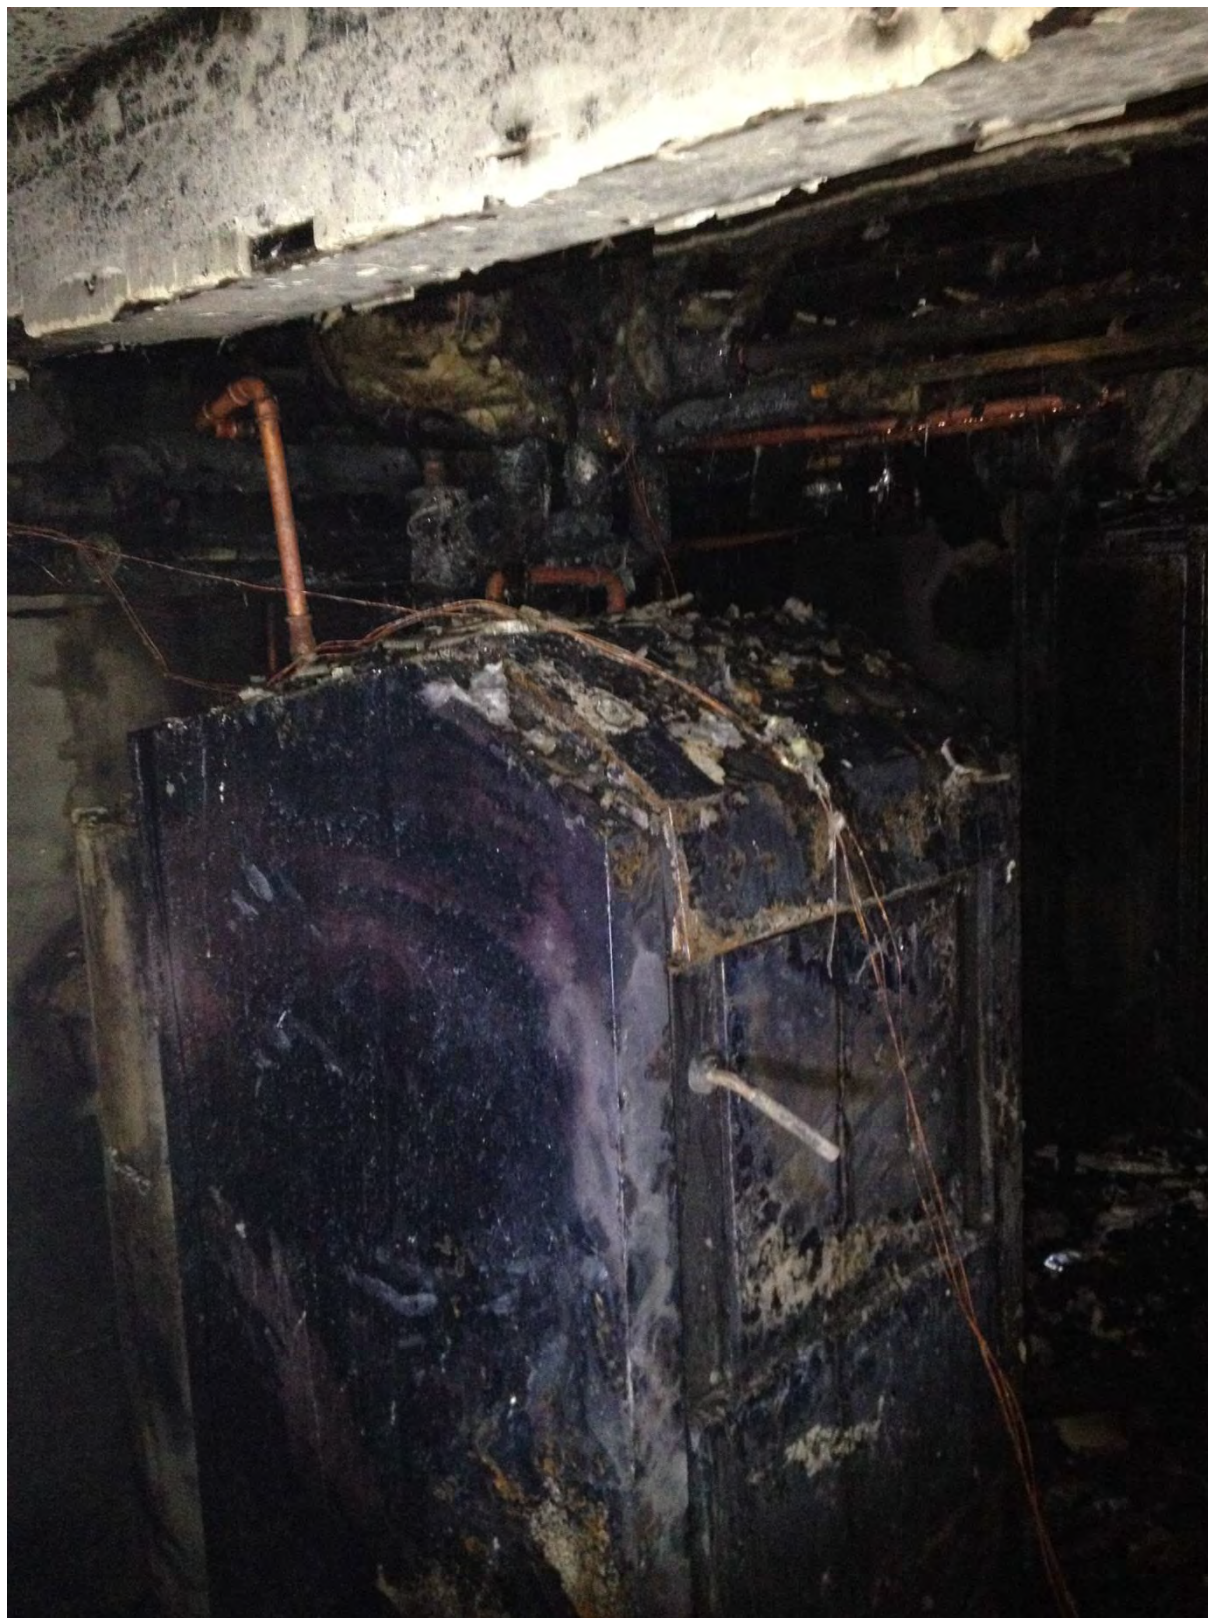
För att få denna snabba rökspridning och det snabba brandförlopp som det sedan blev måste branden ha pågått oupptäckt en längre tid. En teori är därför att en glödbland har börjat inne i konstruktionen, där sedan brandgaser har ansamlats. När detta till slut tänds har det blivit en kraftig ökning av temperatur och rökutveckling, vilket har gjort att röken pressats ut i rummet från konstruktionen. Detta kan förklara den snabba rök- och brandspridning som inträffade. Eftersom branden började i pannrummet och konstruktionsbränderna senare var kraftigast i området kring murstocken från detta pannrum, är det troligt att branden har startat i anslutning till denna. Enligt uppgift från ägaren har han eldat färsk ved i pannan, från träd som fälldes i stormen Egon bara några dagar tidigare. Detta kan få till följd att det blir en beläggning av tjära och sot i skorstenen, vilket kan ha orsakat en soteld. Dock har inga lågor syns slå upp från skorstenen, vilket indikerar att sotelden i så fall inte varit särskilt kraftig. Skorstenen ska ha blivit sotad ca 10 dagar tidigare och därför bör inte beläggningen av tjära och sot varit så omfattande, vilket styrker antagandet att en eventuell soteld varit mindre i omfattning. Har det inträffat en mindre soteld och det samtidigt varit sprickor i murstocken kan elden ha spridit sig till bjälklaget på detta sätt.

Ifall man antar att teorin enligt ovan stämmer kan bakomliggande orsaker till olyckan vara felaktig användning och skötsel av pannan.

Bild 5. Värmepannan i källaren.
