**SÖDRA DALARNAS  
RÄDDNINGSTJÄNSTFÖRBUND**

## **Undersökningsprotokoll**

### **Olycksförloppsutredning**

Anledningen till undersökningen: Brand i lägenhet, serviceboende med dödlig utgång.

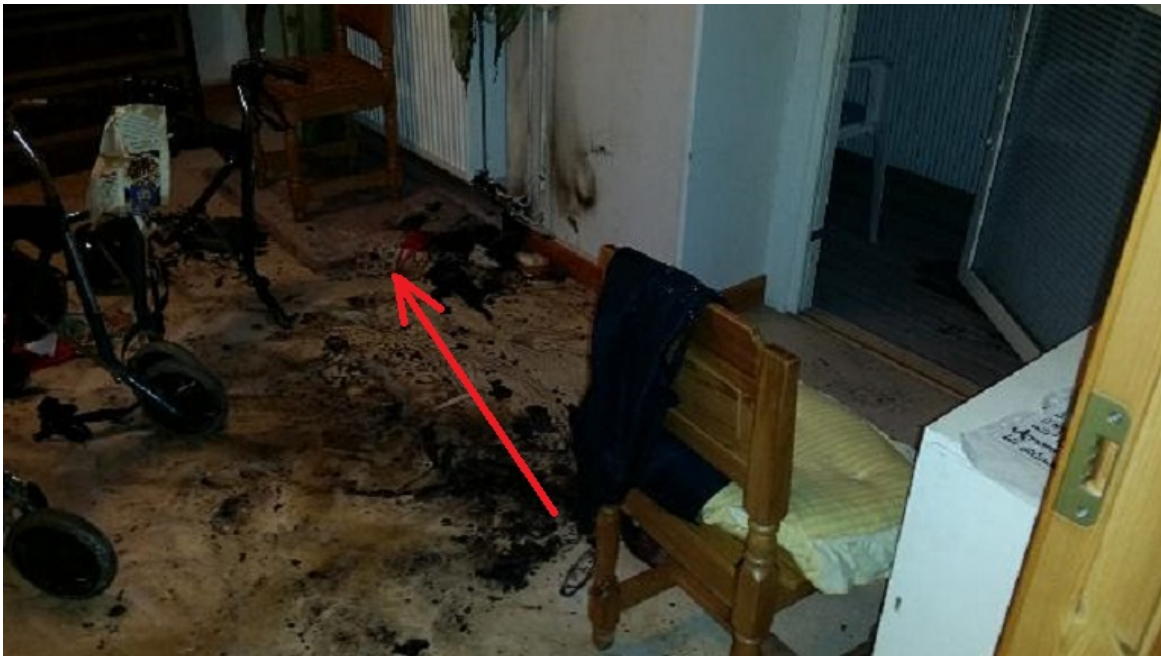
Brandskador på golvmatta och rullator.

Bild 1: Vid upptäckt stod personen vid pilens början, föll sedan i pilens riktning. Hon brukade sitta på denna stol vid rökning. Till vänster i bild syns rullatorer som även dom hade brunnit i däck. Till höger syns även balkongdörren.

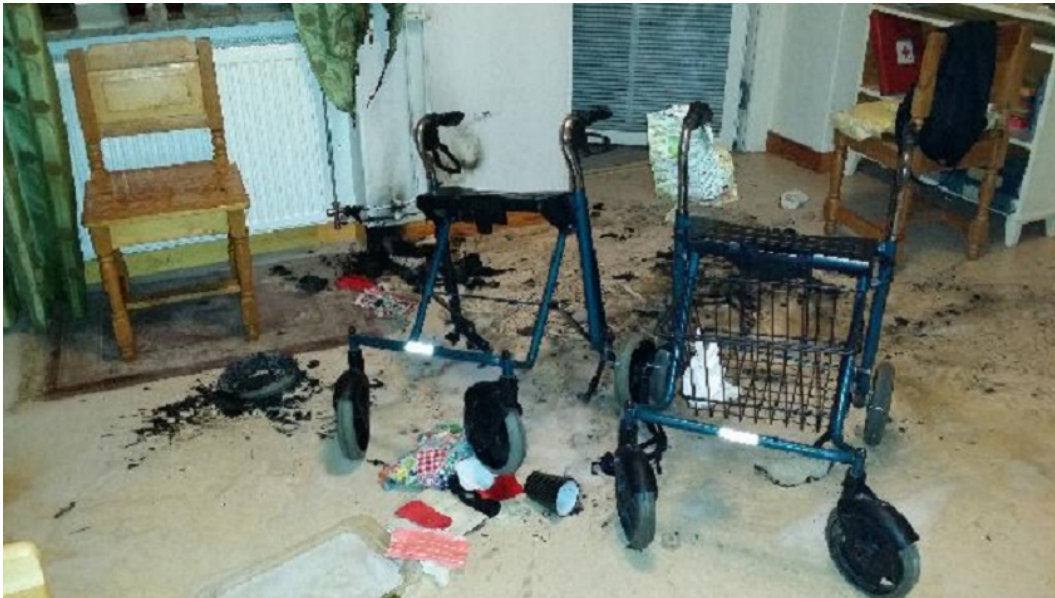
Bild 2: Tagen från annan vinkel, bilden tagen från sängen.

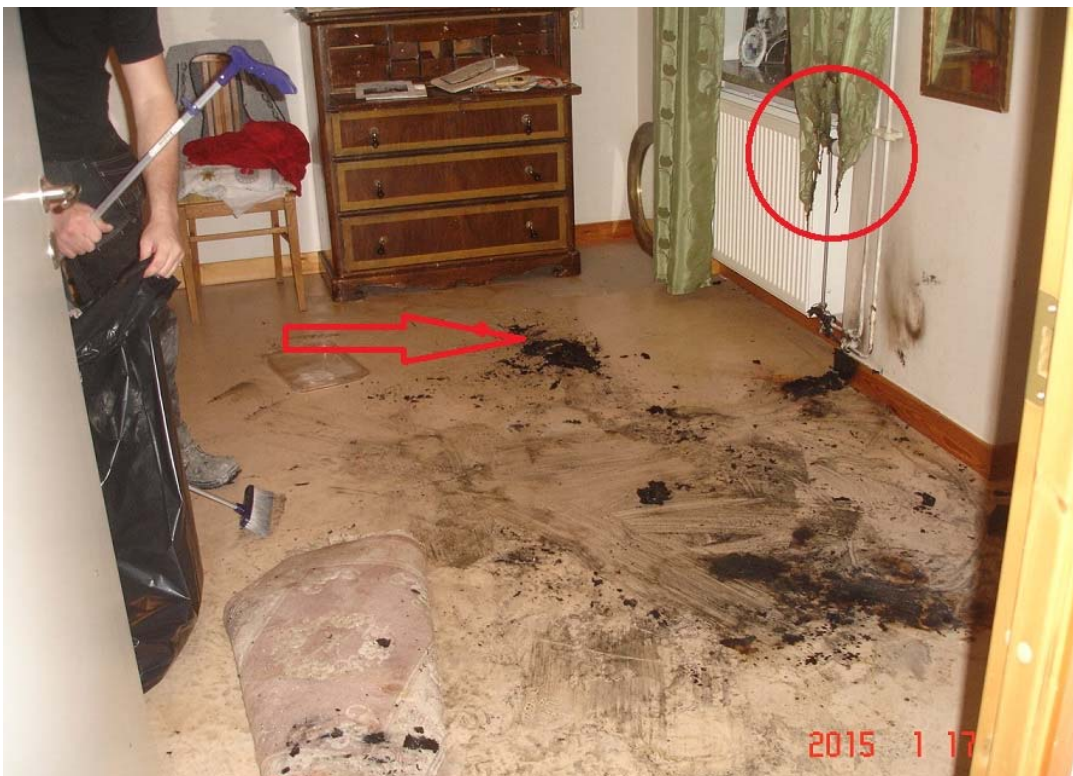
Mindre brand i gardin.

Spridningsrisk förelåg till intilliggande säng, i gardin vid fönster hade en brand påbörjats.

Bild 3: Ringen visar brand i gardin.  
Pilen markerar placeringen

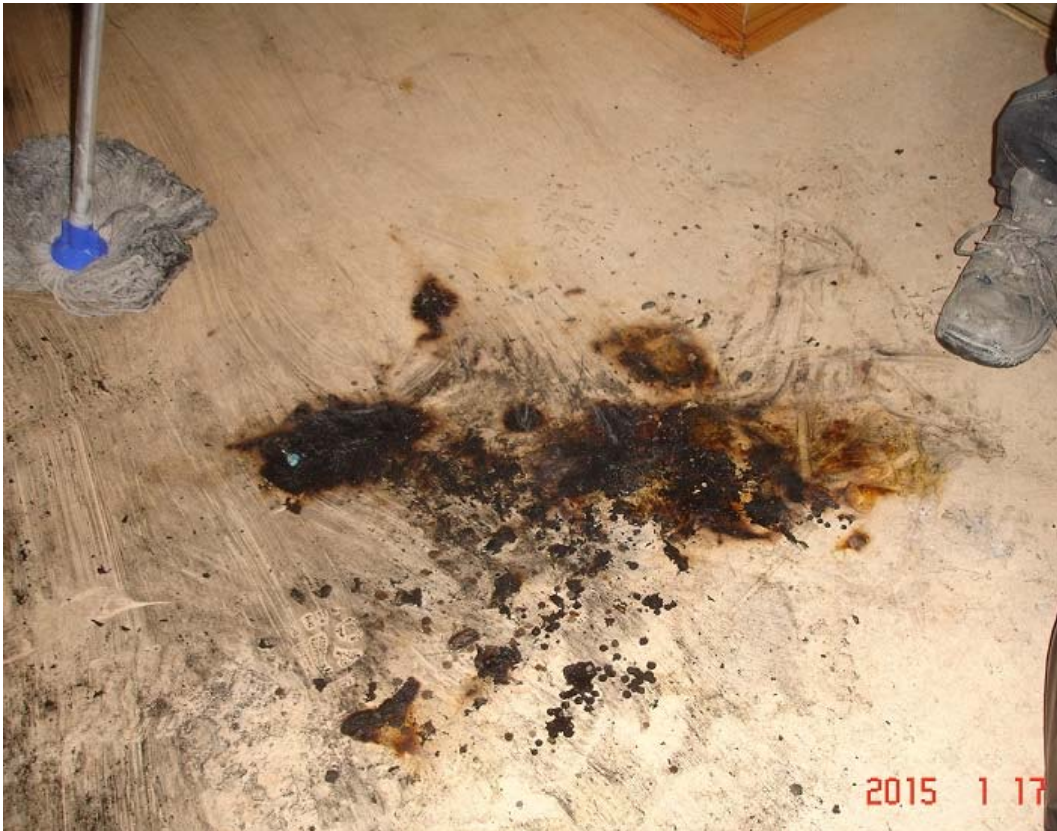
Bild 4: Brandskador i korkmatta.

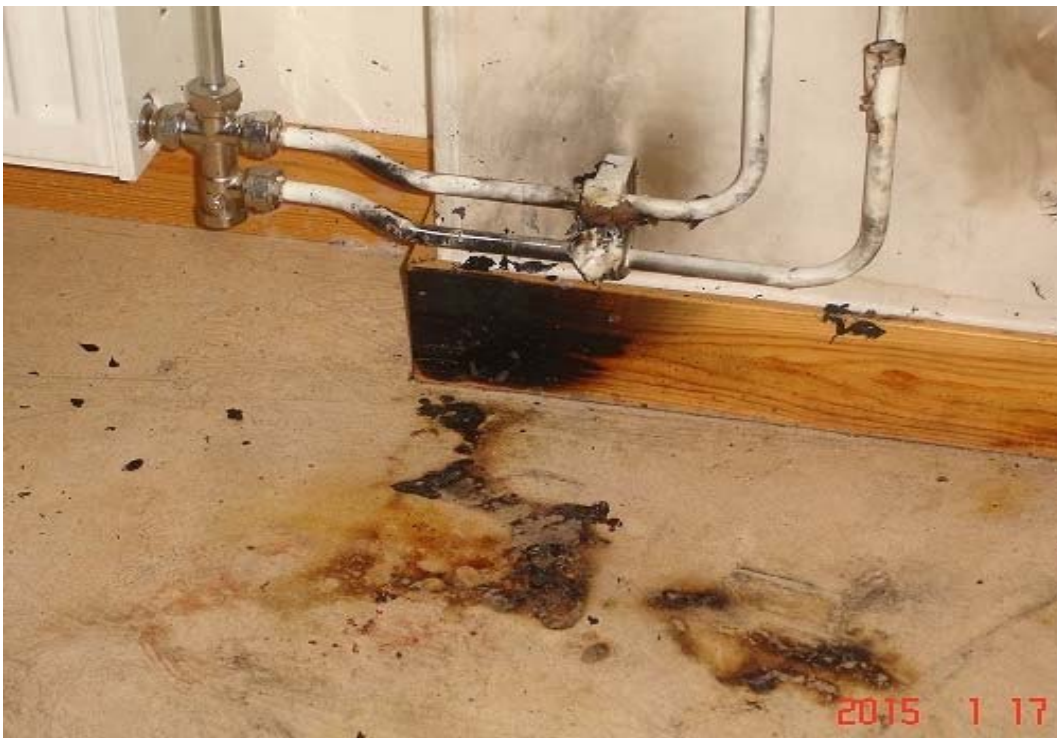
Bild 5: Brandskadad golvsöcket.

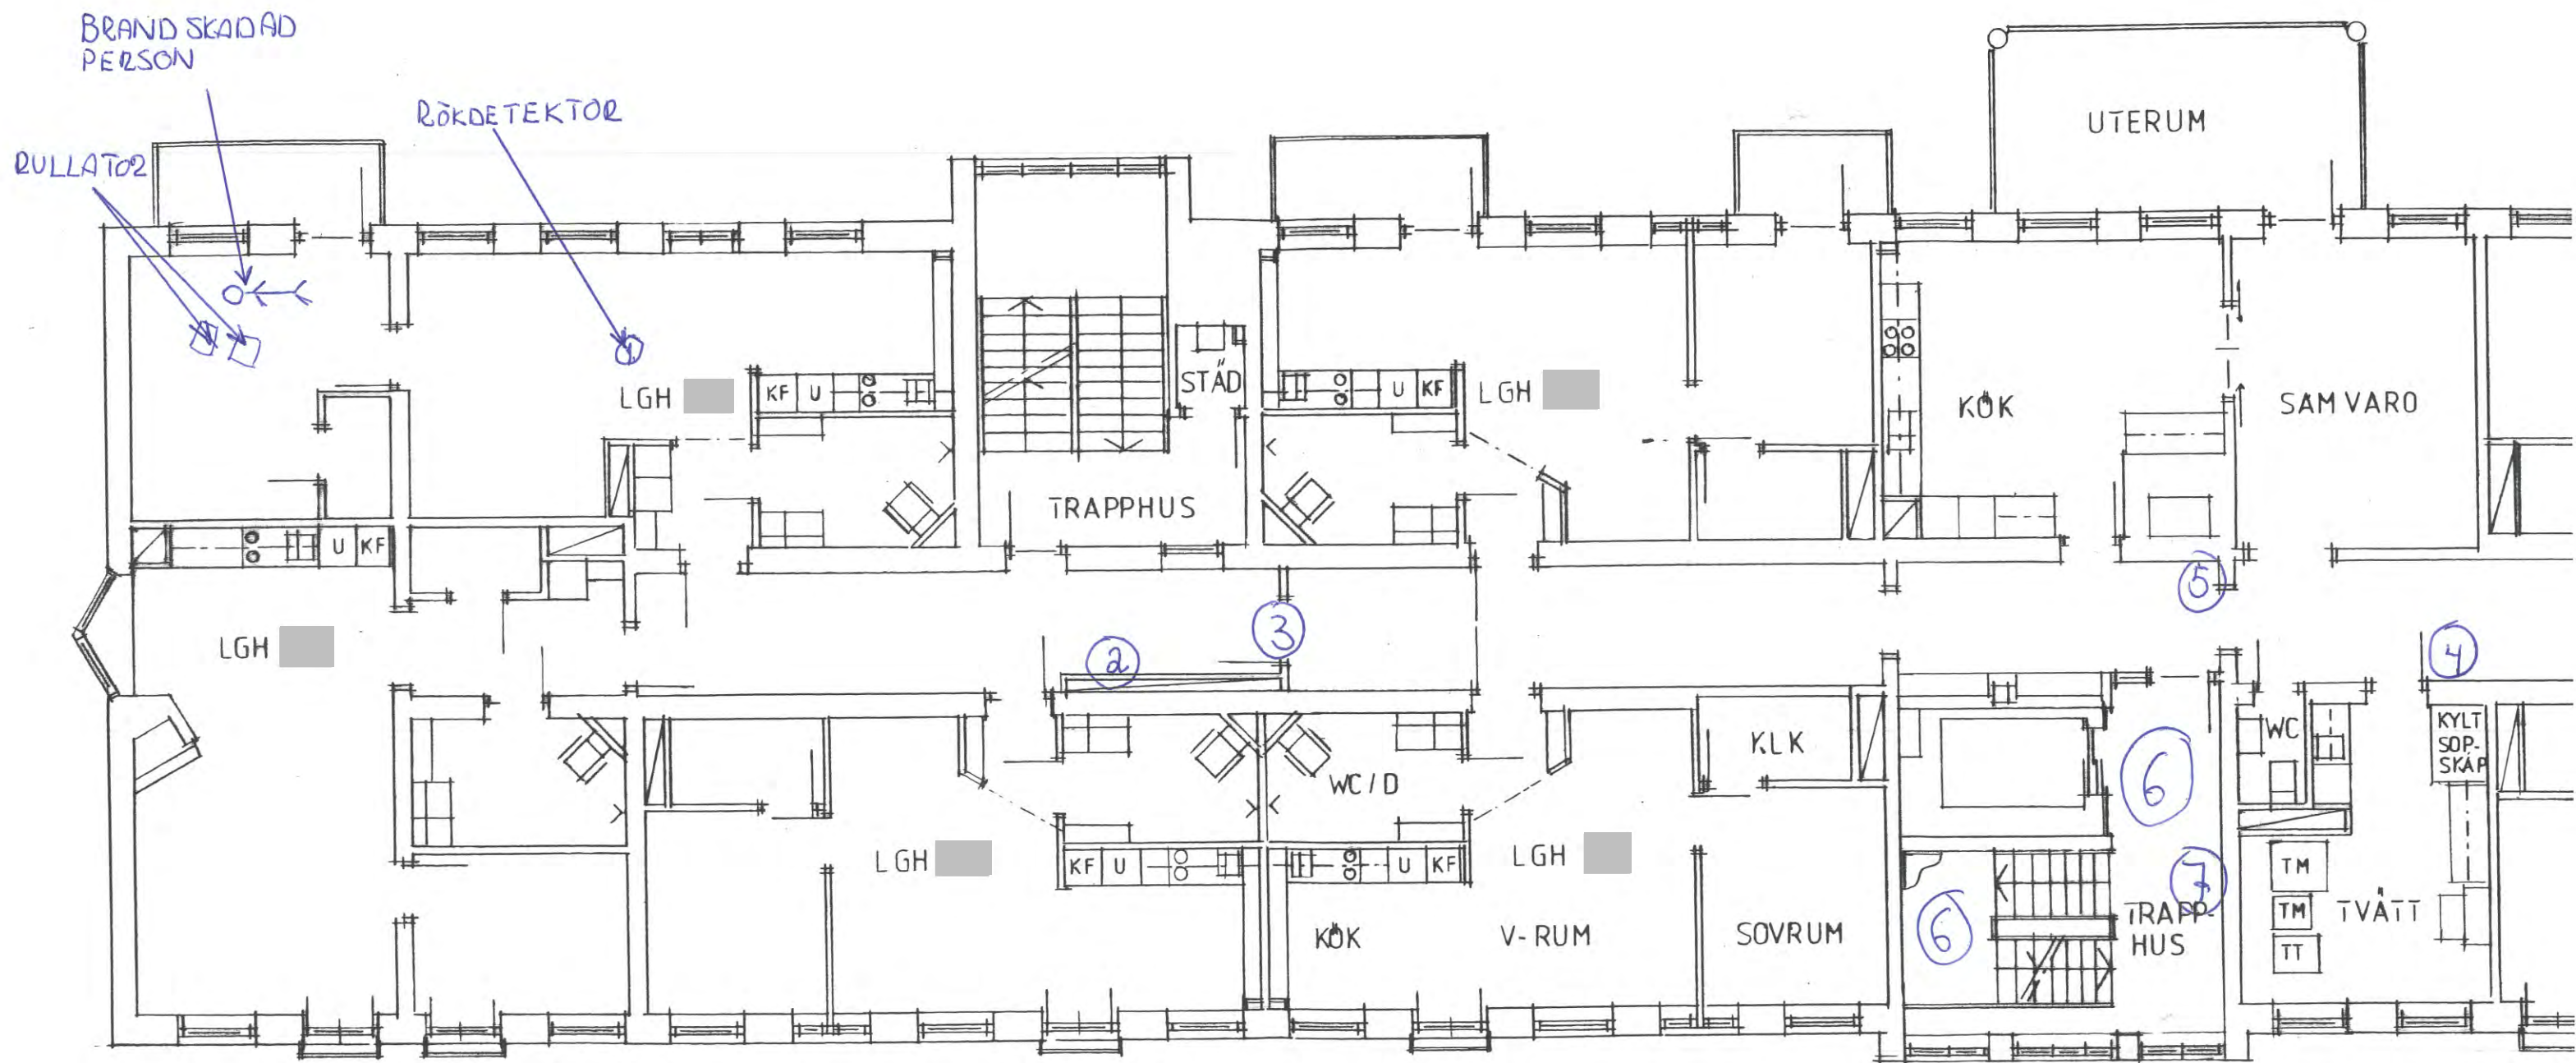
Personalen missar den interna brandposten som finns snett mittemot aktuell lägenhet, vilket medföljer att den vattenslang som de drar ut ej når fram till brandplatsen. Orsak till denna miss kan vara att den interna brandposten är placerad i väggen på vänster sida när man går mot aktuell lägenhet strax efter den brandcellsbegränsande dörr i korridor som står uppställd på magnet och stänger vid aktiverat brandlarm, Dörren öppnas åt vänster mot den interna brandposten. Samt att den som nu användes är den första och enda som personalen ser på väg mot aktuell lägenhet. Denna interna brandpost är även den som används vid utbildning/övning. Båda intern brandposterna är skyltade enligt rekommendation.

- PLAN 2
- ② = Inomhusbrand post som ej användes
  - ③ = Brandcells dörr som står uppställd på magnet
  - ④ = Inomhusbrand post som användes
  - ⑤ = Placering av brandsläckare skum brandfilt

- ⑥ = Räddningstjänstens angrepps väg
- ⑦ = Centralapparat våningen under

Förbättra personalens kunskap om var all släckutrustning är placerad.

Vi bör försöka att få till bättre information/kunskap till våra befäl om att det på detta och liknande objekt finns inomhusbrandposter i korridorer som våra rökdykare kan nyttja initialt och inte alltid som vi är vana med att alltid ta vatten från släckbil. Detta kan förkorta insatstiden och stressen av att det tar tid och kraft att få fram vatten från eget fordon. Detta kan utföras parallellt av chaufför på släckbil, mindre stressigt/tidspress.
