Olycksutredning

Brand i Lundbytunneln

Göteborg

25 januari 2015

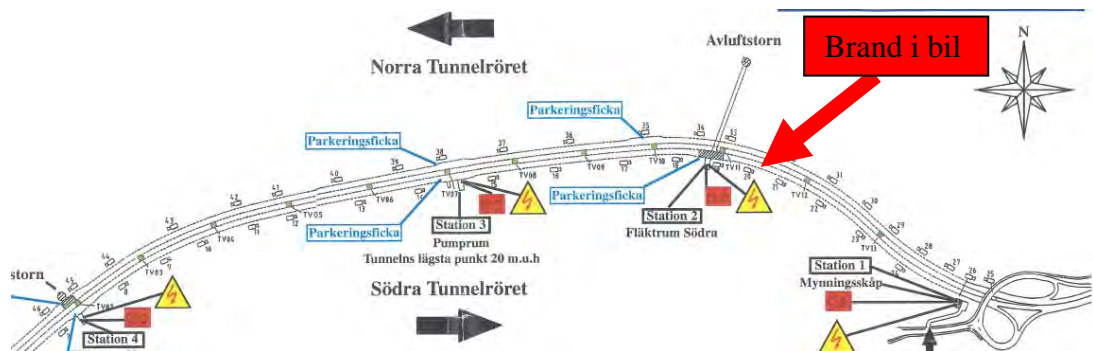
Aktuell brand inträffade cirka 400 meter från tunnelmynningen i det södra röret mot Eriksberg. Efter kontrollstation 2, mellan tvärtunnel 11 och 12. (Bild 4)

Bild 4. Visar brandens position i södra tunnelröret. (Bild från RSG:s insatsplan)

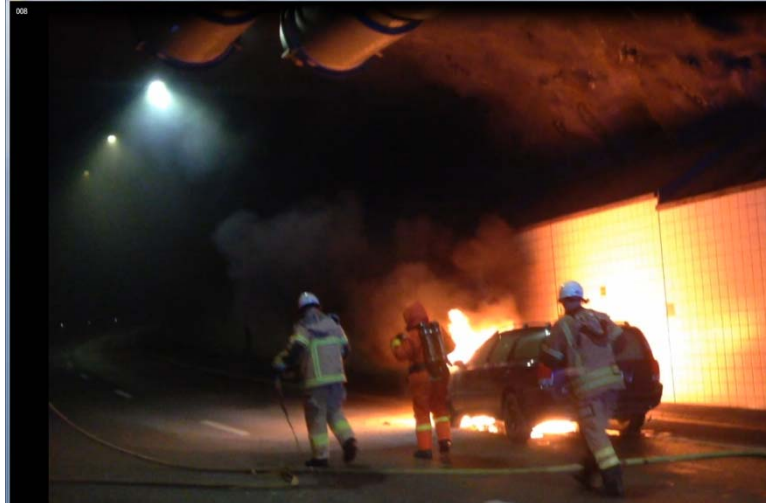
Tunnelns fläktar gick igång i läge angreppsventilation, som innebar att de blåste med 1,5 m/s i körriktningen. När brandlarmet har utlösts i tunneln, finns det inbyggt med automatik att fläktarna går igång i så kallat läge angreppsventilation. Det innebar att bakom den brinnande bilen var det en bra miljö. Framför bilen var det sämre miljö med svart rök. (Bild 5)

Bild 5. Det var frisk miljö bakom bilen, men svart tjock rök framför den brinnande bilen i färdriktningen. Överst i bild kan man se en del av fläktarna som styrs med automatik när brandlarm utlösts.

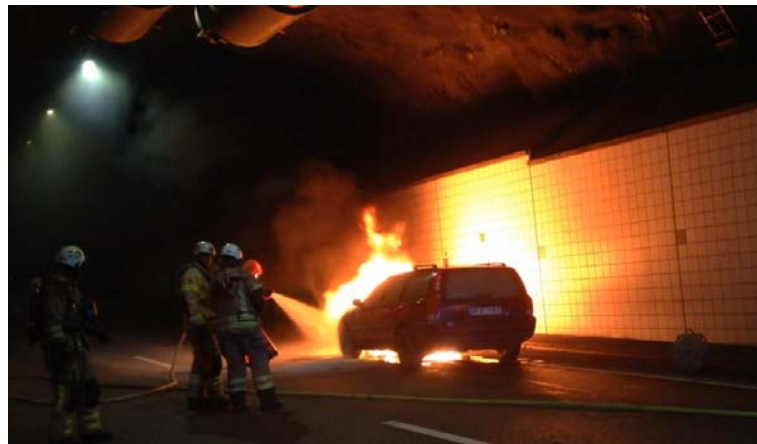
Bild 6. Släckning av bil.
