RÄDDNINGSTJÄNSTEN
ÖSTRA GÖTALAND

2015-03-27

Branden [REDACTED] 46

Olycksutredning

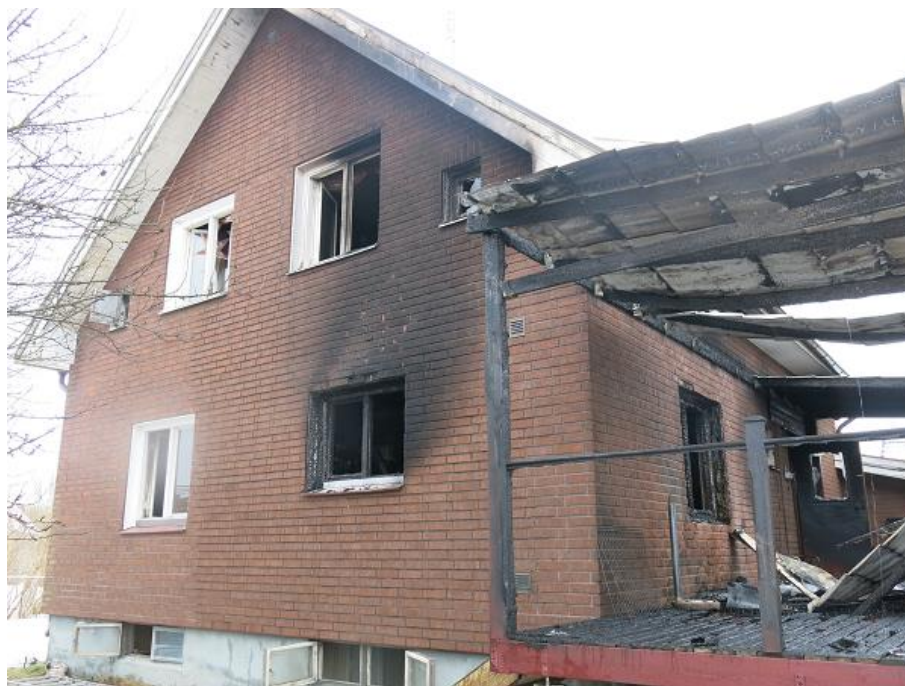
Figur 2: Det aktuella huset efter den första branden (nordvästra gaveln) (YB:s foto).

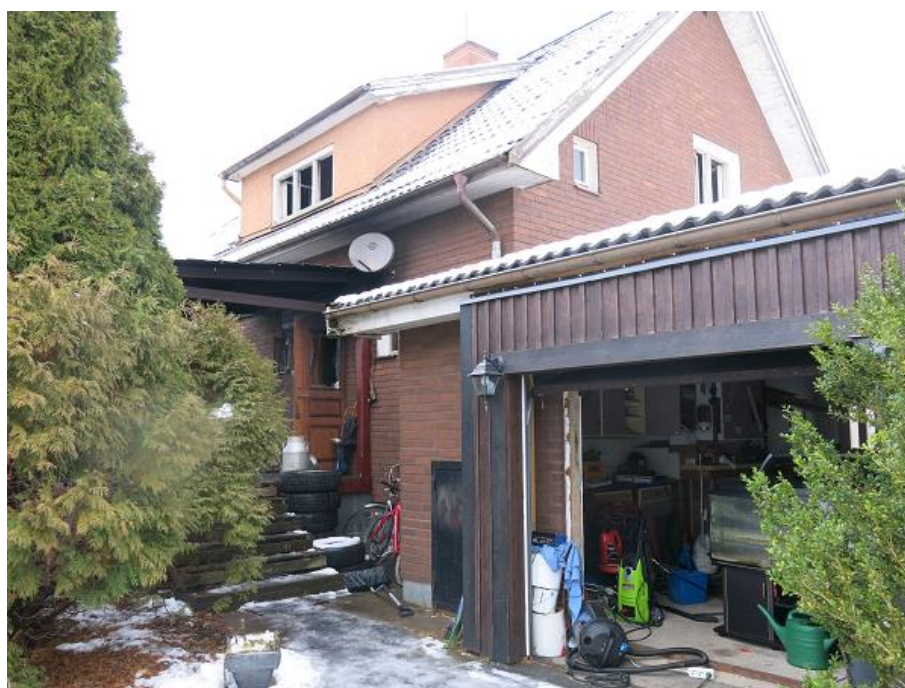
Figur 3: Husets sydöstra gavel och garage efter den första branden (YB:s foto).

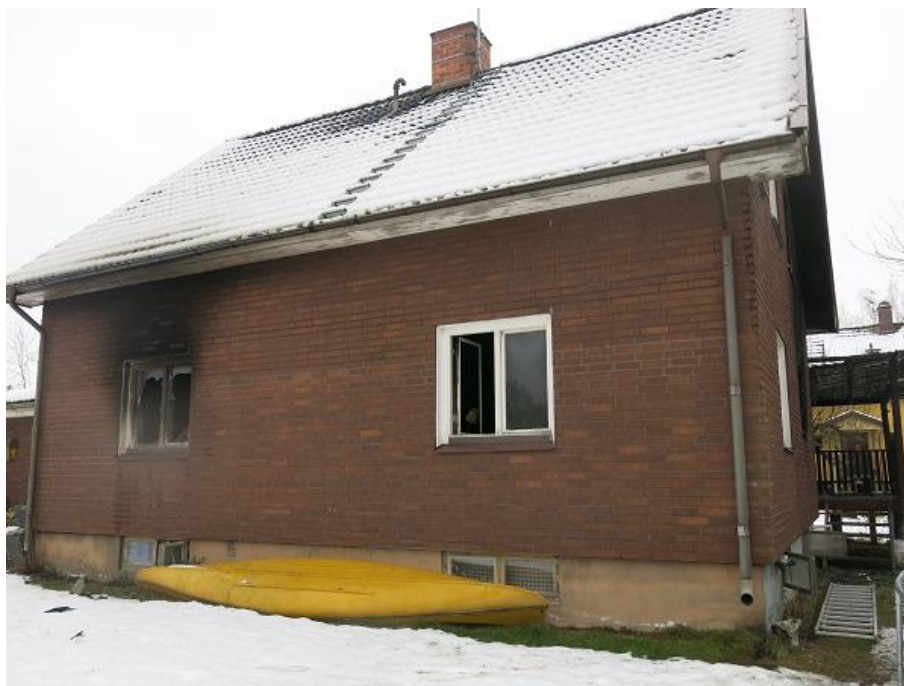
Figur 4: Husets baksida efter första branden (YB:s foto).

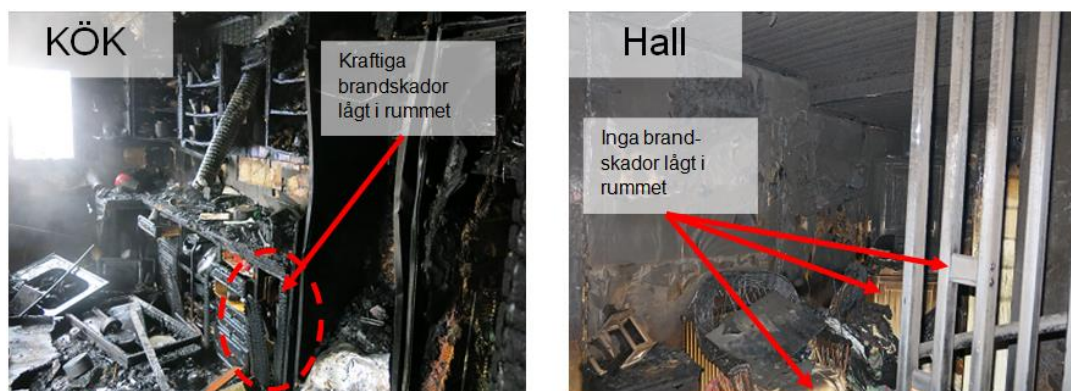
Figur 9: Jämförelse mellan brandskadorna i kök och i hall (YB:s foton).

Utanför köket är brandskadorna i byggnaden förhållandevis begränsade. I hallen utanför köket kan noteras brandskador (förkolning) i taket samt på väggar och brännbara föremål från ungefär midjehöjd upp till taket, se Figur 9 högra bilden.

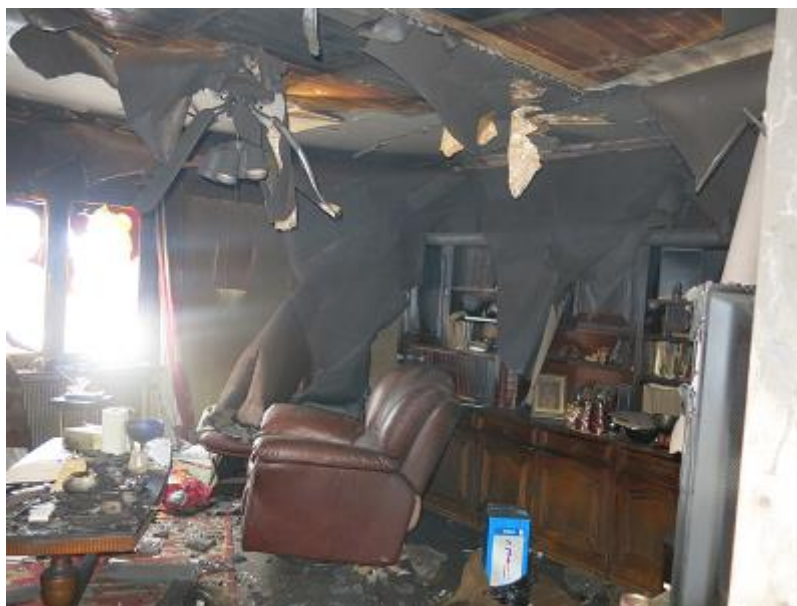
I vardagsrummet kan noteras brandskador på det pappspända taket medan brädorna ovanför pappen tycks vara tämligen oskadade (svedda men ej förkolnade), se Figur 10.

Figur 10: Brandskador i vardagsrum (YB:s foto).

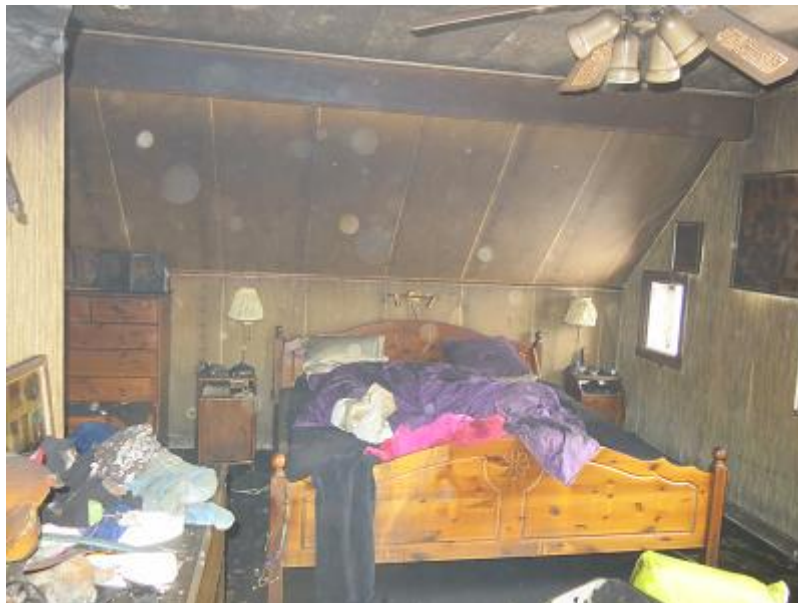
I trappan till ovanvåningen finns ytliga brandskador på tapet medan det i sovrummet på plan 2 omedelbart ovanför trappan inte finns några direkta brandskador eller förkolning, se Figur 11.

Figur 11: Brandskadorna i sovrum på övre plan (YB:s foto).

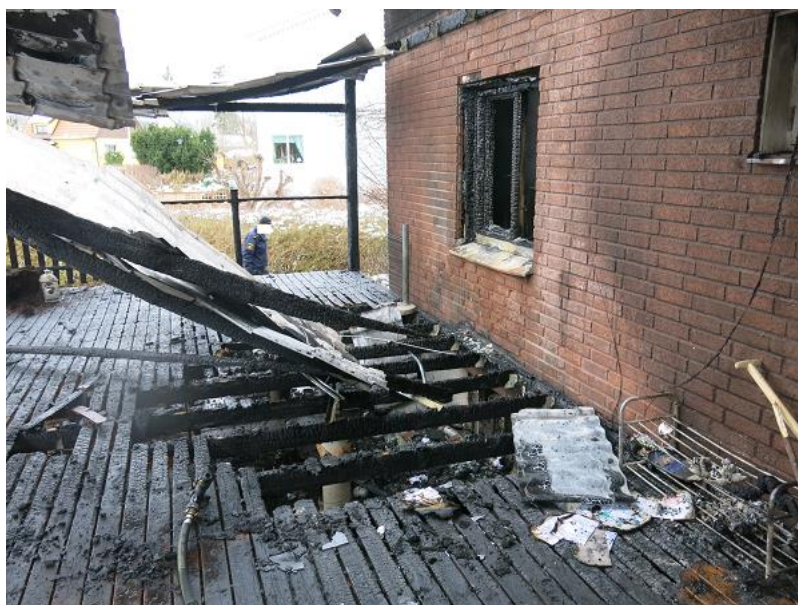
Utöver brandskadorna inne i byggnaden fanns det, efter den första branden, brandskador på den bärande konstruktionen till altanens skärmtak (vilket fått till följd att taket rasat) samt altanens trall, se Figur 12.

Figur 12: Brandskadorna på altanen (YB:s foto)

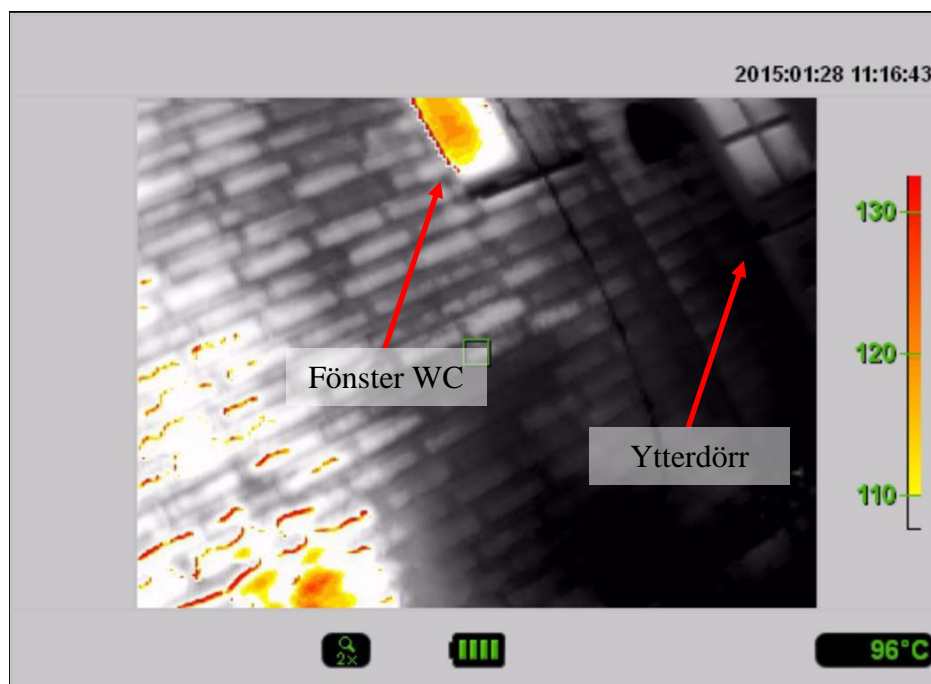
Klockan 10:06:01 visas en sekvens där det framgår att temperaturen är hög även inne på toaletten till vänster innanför ytterdörren, se Figur 14.

Figur 14: Bildruta från värmekameran video som visar höga temperaturer i fönstret till toaletten samt på fasad (kl. 10:06:01).

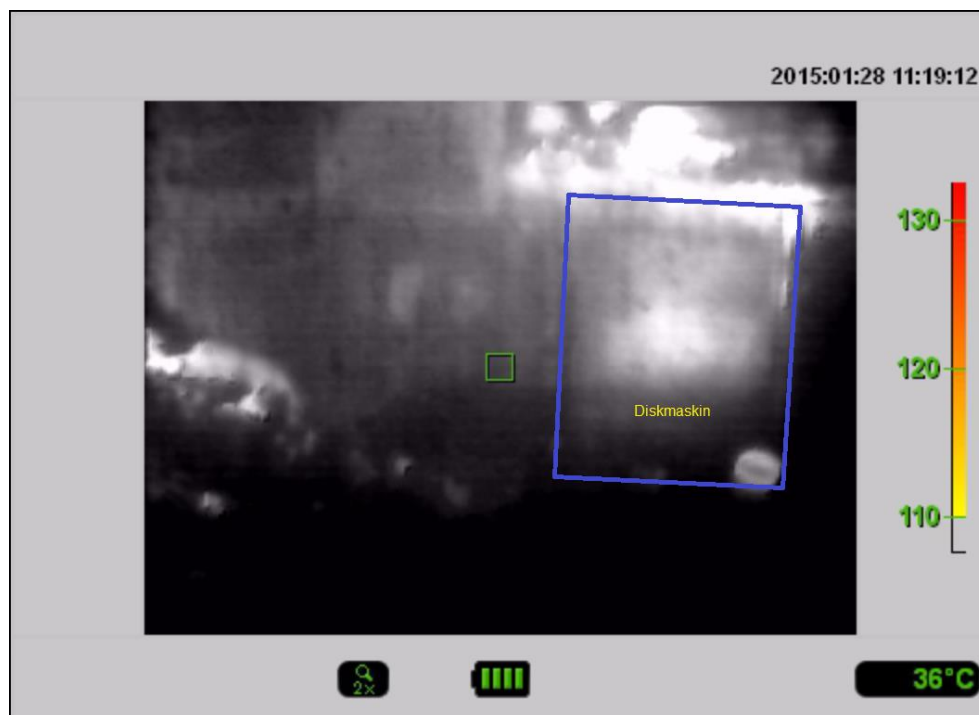
Klockan 10:08:29 har rökdykarna avancerat fram till dörren in till köket och genomför släckning av branden. Fem sekunder senare hörs en person, med påtagen andningsmask, säga ”Det är nog bara här det brinner” varefter det verkar som om rökdykarna förflyttar sig till ett annat utrymme. Det är svårt att uppfatta några detaljer i filmsekvensen från släckningen i köket då sikten till stora delar är skymd av vattendimma från strålröret och vattenånga. I en kort sekvens går det dock att se att relativt höga temperaturer återfinns i anslutning till diskmaskinen och på golvet framför skåpet, se Figur 15.

Figur 15: Bildruta från värmekameran som visar att relativt höga temperaturer återfinns i anslutning till diskmaskinen i köket (10:08:30).

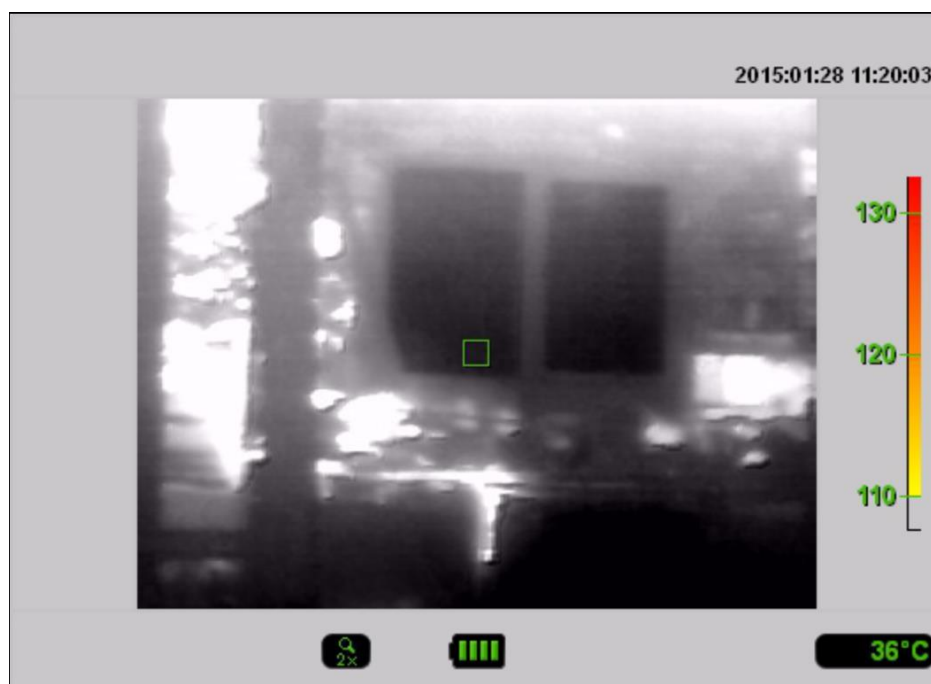
Klockan 10:08:53 befinner sig rökdykarna i vardagsrummet och 10:09:21 är de tillbaka i köket varvid det återigen kan noteras relativt sett höga temperaturer runt diskmaskinen, men även på diskbänken och i skåpet där ugnen är placerad, se Figur 16.

Figur 16: Bildruta från värmekameran som visar att relativt höga temperaturer återfinns i anslutning till diskmaskinen i köket samt i högskåpet med den inbyggda ugnen (kl. 10:09:21).

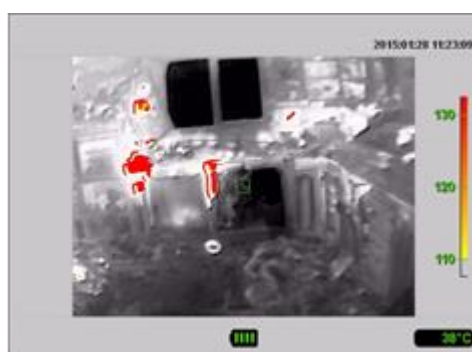
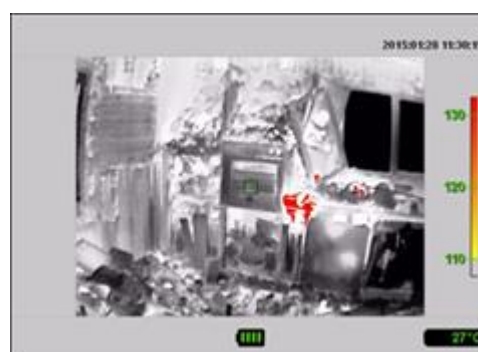
Ungefär klockan 10:12:30 respektive 10:19:30 går det åter att se varma ytor i anslutning till diskmaskinen i köket, se Figur 17 - Figur 18.

Figur 17: Heta ytor i kök (kl. 10:12:30)

Figur 18: Heta ytor i kök (kl. 10:19:30)

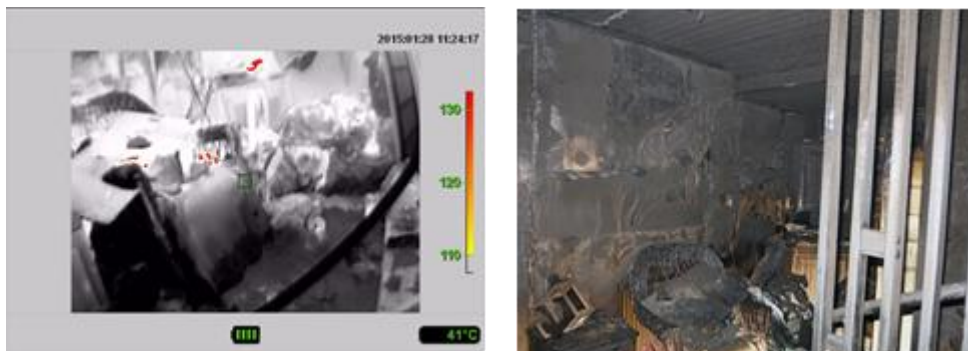
Mellan båda dessa bilder på köket går det på videoupptagningen²⁰ även att uppfatta en het yta i hallen under någon sekund, se Figur 19.

Figur 19: Rottingmöbel i hall. Bild från värmekamera till vänster (kl. 10:13:35) och foto efter avslutad räddningsinsats till höger.

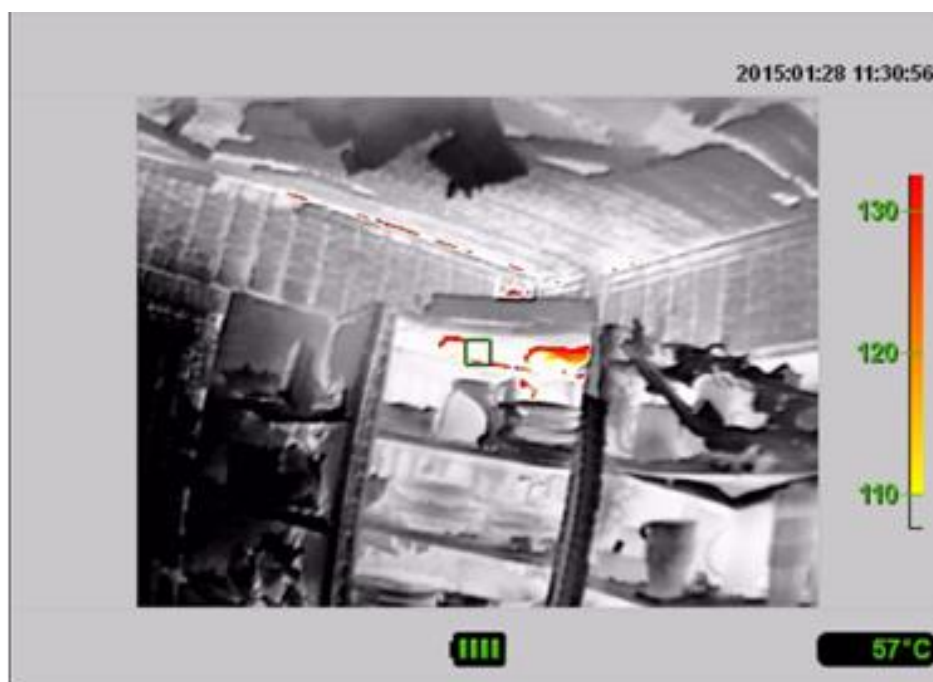
17 minuter och 50 sekunder in i videosekvensen från värmekameran visar kameran på värme längs takets anslutning mot ytterväggen i kökets ena hörn, se Figur 20.

Figur 20: Hotspots i skåp samt i takets anslutning mot yttervägg (kl. 10:20:14).

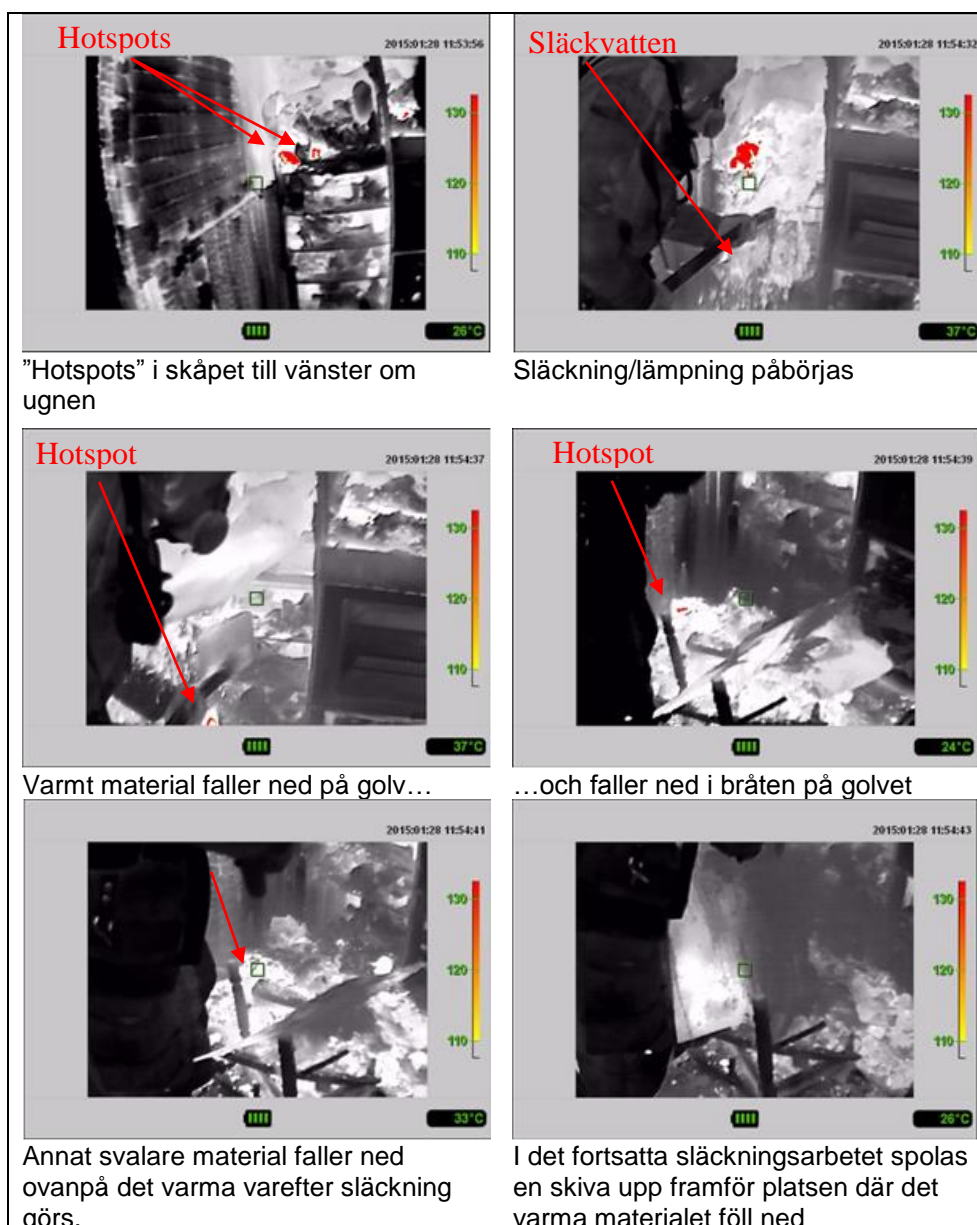
Vid genomgång av videoupptagningen från värmekamera noterades att varmt material, sannolikt omedvetet, lämpades ned på golv av rökdykarna, se Figur 21.

Figur 21: Bildsekvens från värmekamera där det framgår att varmt material, i samband med släckning, föll ned i bråten på golvet.

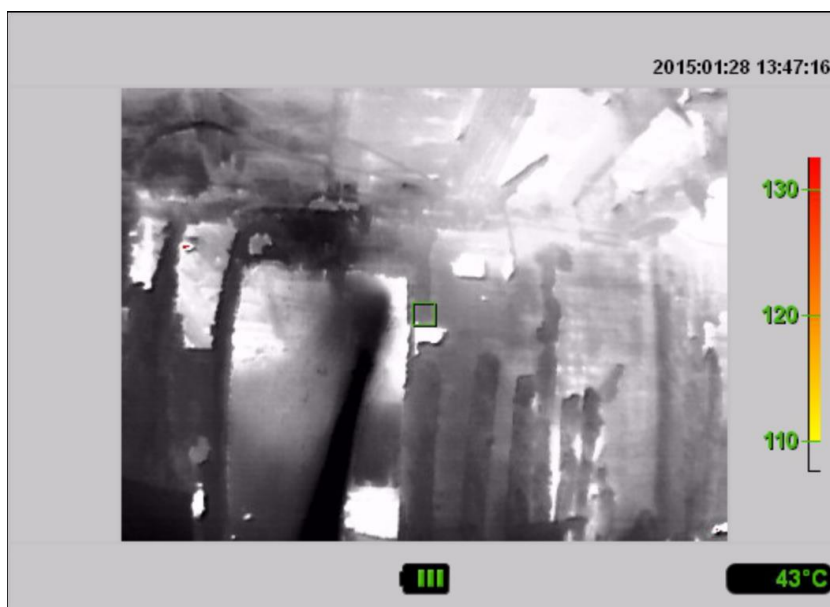
Kort efter ovanstående bild följer en sekvens med bilder på mellanbjälklaget där det tydligt syns att stora delar av detta är bortbränt alternativt har fallit ned, se Figur 23-Figur 24.

Figur 23: Bild från värmekameran tagen från ytterdörren mot vardagsrummet. Bilden visar att undertaket i hallen och innerväggen mellan hall och vardagsrum är i det närmaste bortbrunna. Det mörka området som syns i dörröppningen till vänster är vatten från strålrör.

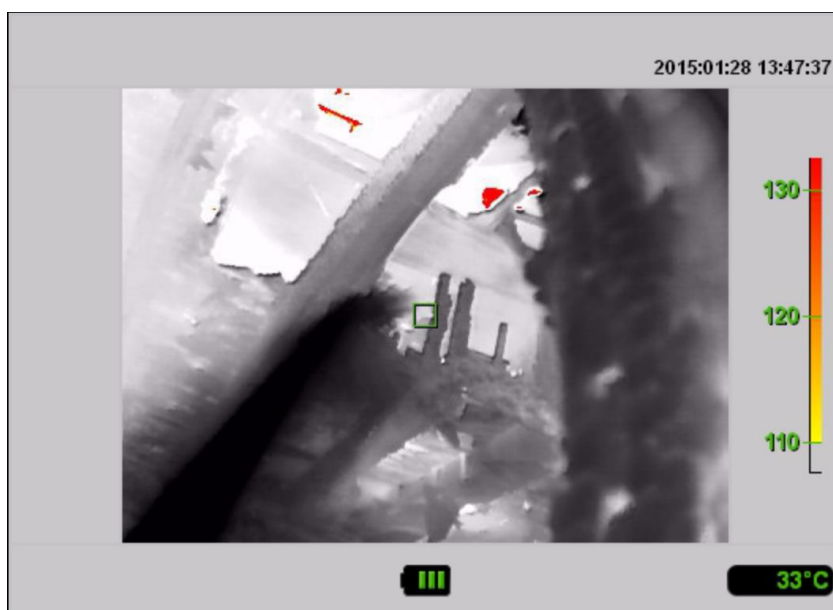
Figur 24: Bild från värmekameran tagen från ytterdörren upp mot övre plan. Bilden visar att undertaket i hallen, väggar på ovanvåningen samt taket mot vinden bortbrunna. Det mörka området som går från bildens nedre vänstra hörn in mot mitten på bilden är vatten från strålrör.

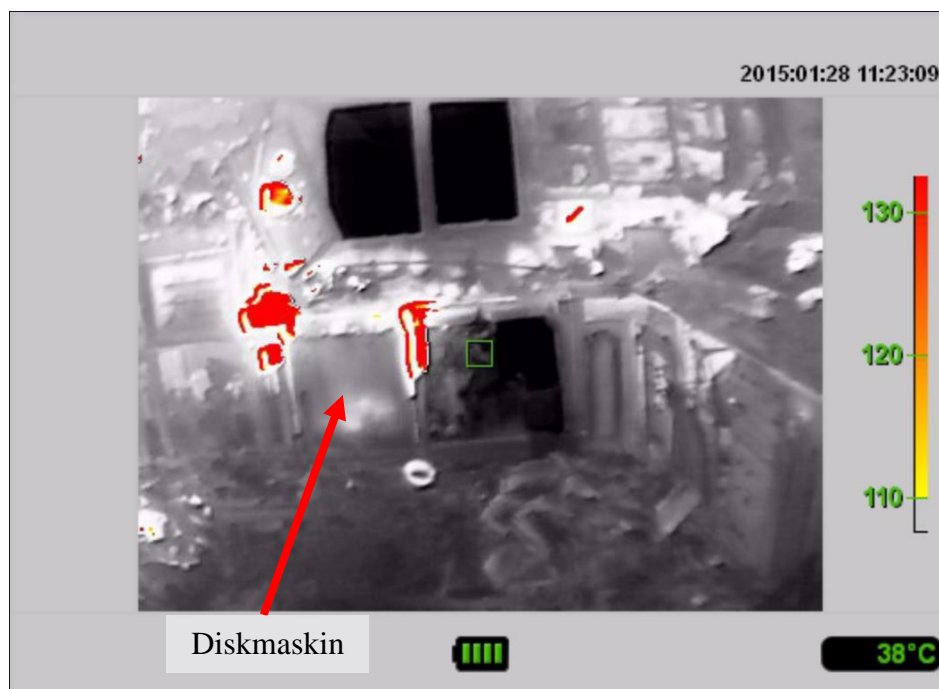
Med hänvisning till bilderna från rökdykarnas värmekamera som visar betydligt högre temperaturer intill diskmaskinen (än på andra ytor på motsvarande höjd över golv) omedelbart efter genomförd släckning i köket bedöms det vara mest troligt att branden uppstått i eller i anslutning till diskmaskinen.

Figur 25: Bild från rökdykarnas värmekamera ungefär 1½-minut efter att de rapporterat att branden i kök och vardagsrum är släckt.

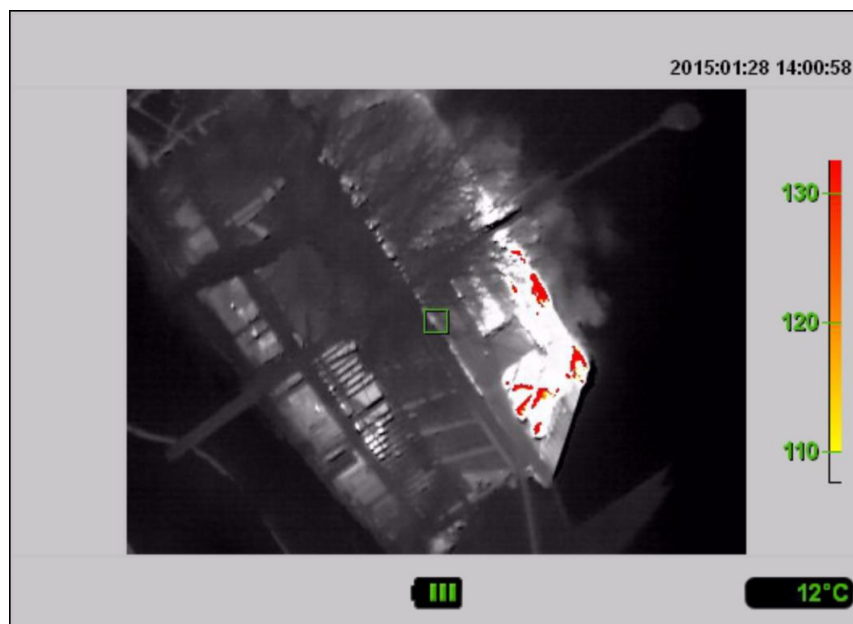
Figur 27) och yttre befäls hjälmkamera som visar att genombränningen av takkonstruktionen först sker i anslutning till trappan mellan bottenvåning och ovanvåning sannolikt som en följd av att mycket heta brandgaser strömmar uppför trappan mellan de två våningsplanen.

Figur 27: Bild från värmekamera som visar genombränningen av yttertakskonstruktionen ca 1 timme efter återantändning.

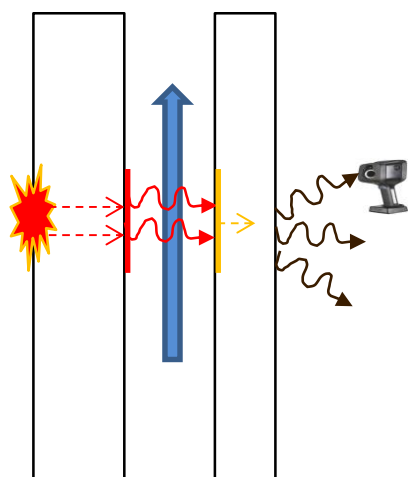
Då vatten absorberar ljus i det infraröda området är olycksutredarens bedömning även att en felaktig yttemperatur kan erhållas i de fall ytan är täckt med vatten eller är mycket fuktig eftersom värmestrålningen från den heta ytan då inte når fram till kameran. Detta kan ha haft betydelse i det aktuella fallet eftersom det fanns ”en vattenspegel” på golvet. Även andra föremål, t.ex. en gipsskiva/spånskiva som ligger framför en byggnadsdel med konstruktionsbrand kan göra att branden inte upptäcks, speciellt om det finns en luftspalt mellan skivan och byggnadsdelen, se Figur 28.

Figur 28: Föremål mellan en byggnadsdel med glödbrand och värmekameran kan göra att kameran detekterar (för) låga nivåer av värmestrålning och att en bakomliggande glödbrand därmed inte hittas.

Operativa ledningsgruppen bör låta genomföra praktiska försök med värmekameran i syfte att undersöka hur vatten/fukt påverkar värmekamerornas detektion. Dessa försök bör omfatta hur väl en glödbrand i en vägg/golv syns i värmekameran i de fall väggens/golvets skivmaterial blivit kraftigt nedblött till följd av brandsläckning. Resultaten av försöken bör spridas till all berörd personal.
