## Räddningstjänsten Öland

### Olycksundersökningsprotokoll Nivå 2

Dnr: 2015-014-01

Olyckstyp: Brand i byggnad

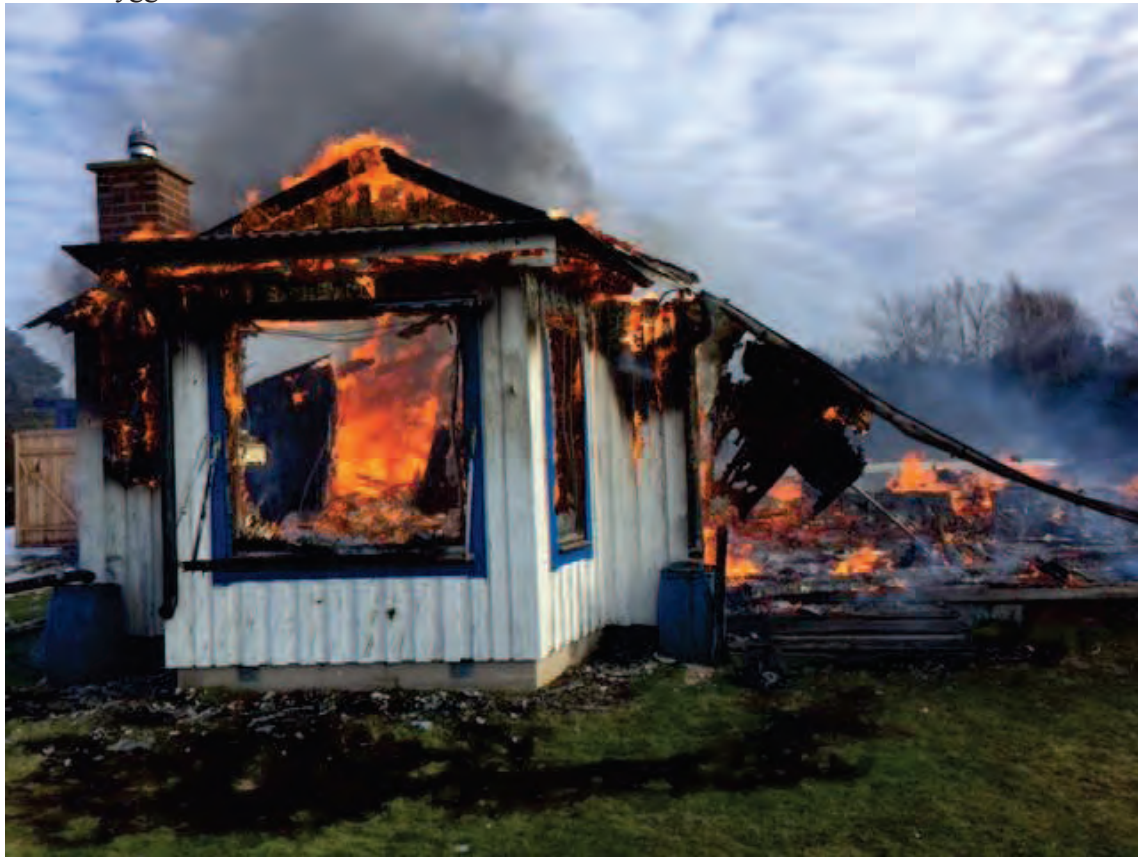
Bild 1. Byggnaden strax efter vår ankomst.

En kraftig svart rökelare syntes på långt håll på väg till platsen. Vid framkomst var hela huset övertänt. Detta trots att första bilen från Borgholm (8310) var på plats endast ca 10 minuter efter att larm inkommit.

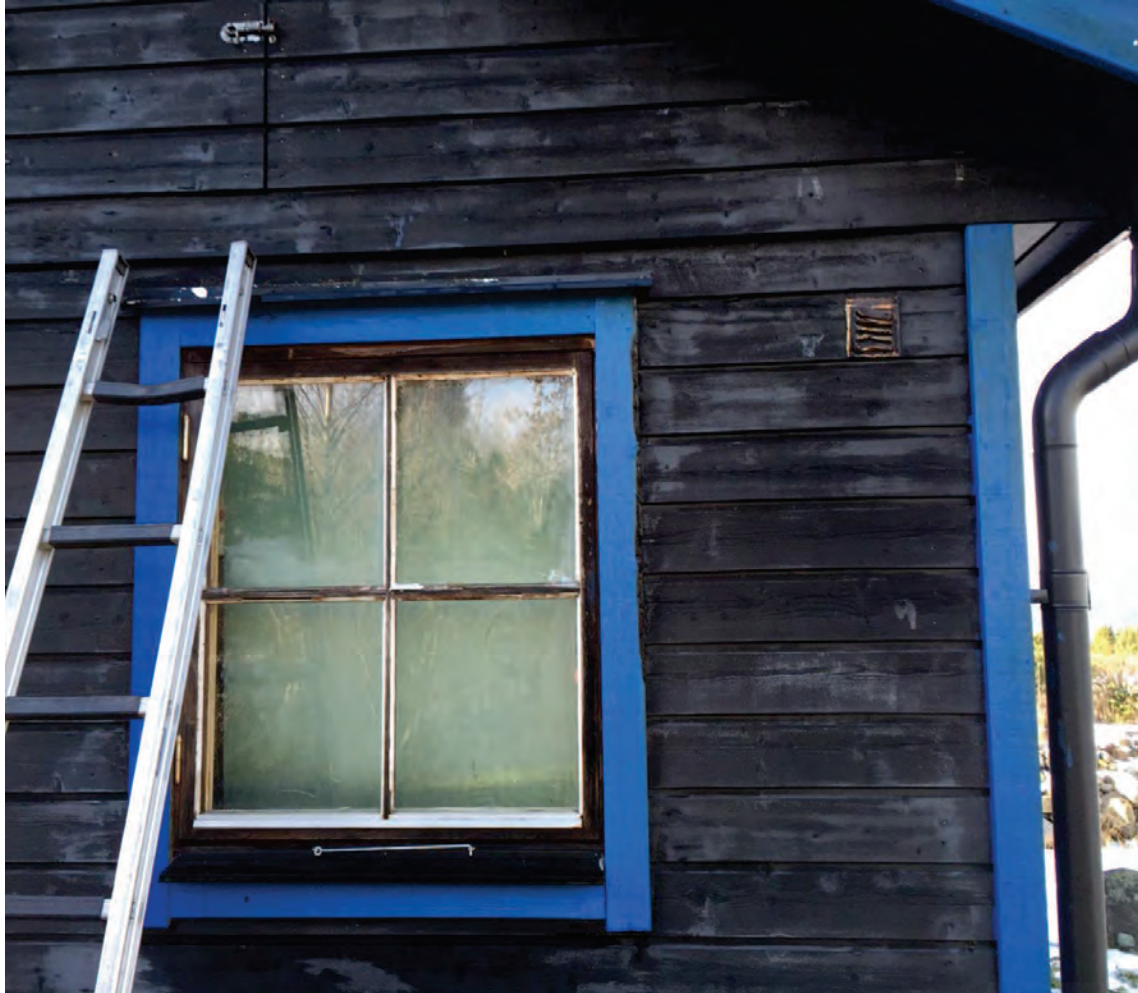
Undertecknad tog över som räddningsledare vid framkomst, kl. 11.54. Kraftig värme mot närliggande gästhus, ca 3 meter, samt intilliggande garage som endast låg ca 50 centimeter från det övertända huset. Målet med insatsen blev att skydda intilliggande byggnader mot brand och rökgasspridning. Brandplatsen delades in i 3 sektorer, Byggnaderna, Vattentillförsel samt Spridningsrisk i vindriktningen.

Bild 2. Väggen till gästhuset närmast branden. Ventilationsgallret av plast har smält, fönsterbrädorna har börjat kola och rutorna spruckit.

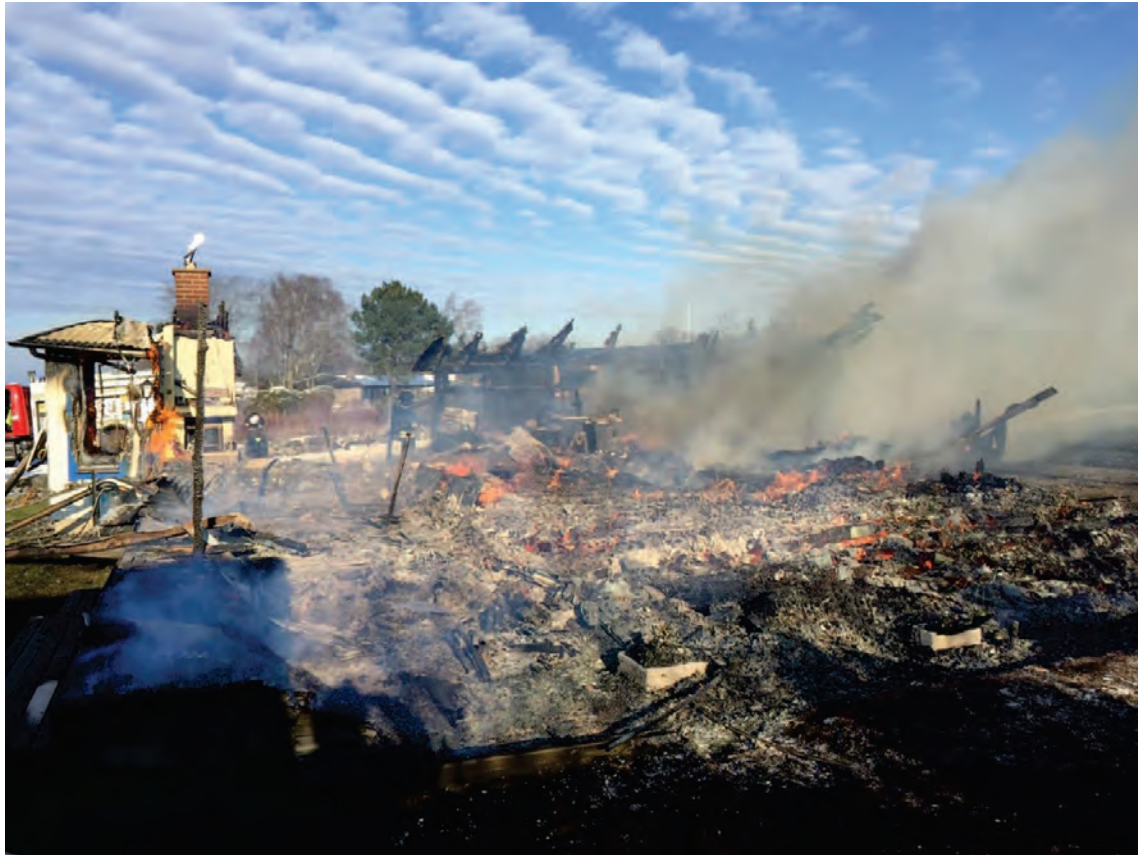
Bild 3. Branden var så kraftig att endast aska återstår.

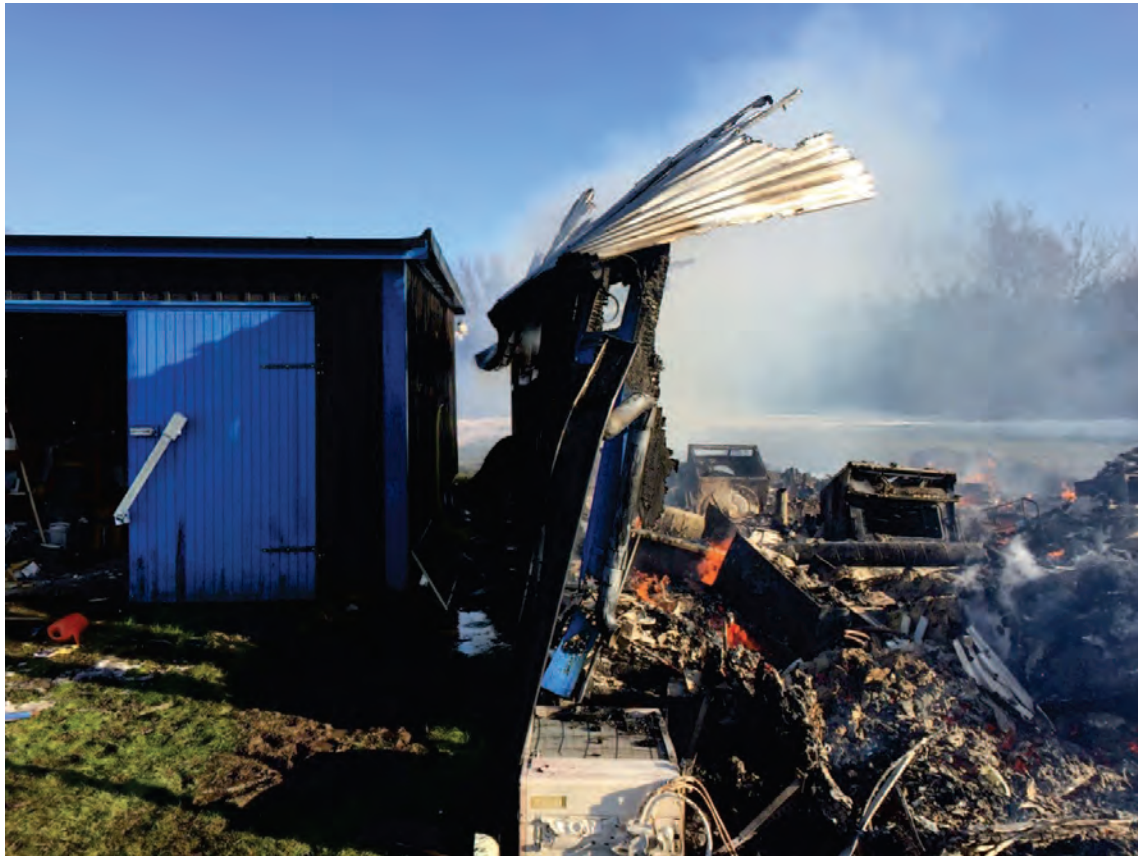
Borgholm Energi kontaktades för att stänga av fastighetens inkommande vatten och el. Lastmaskin rekvirerades för att ta ner resterna av det brandhärjade husets yttervägg som vette mot garaget. Detta för att förhindra brandspridning. Kontroll med värmekamera utfördes på det intilliggande gästhusets vind för att säkerställa att brandspridning ej skett.

Bild 4. Avståndet mellan garaget och huset var  
ca 50 cm.

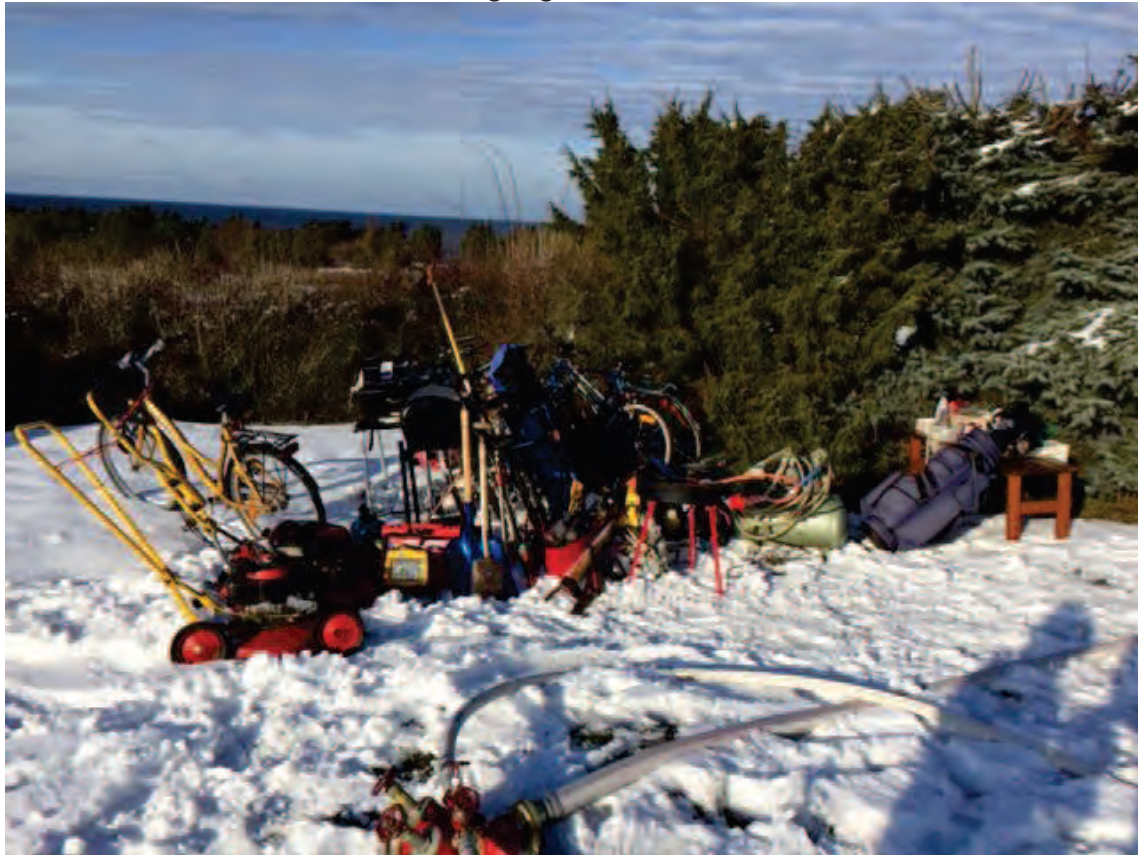
Akut RVR inleddes kl.12.05 då cyklar, gräsklippare m.m. togs ut från det intilliggande garaget. Akut RVR avslutades kl. 13.03. Kontakt togs med ägare, samt dennes försäkringsbolag. [REDACTED], granne, samt [REDACTED], kamrat till den drabbade, tog om hand om de saker vi plockat ut från garaget.

Bild 5. Saker som räddats ur det hotade garaget.
