BRANDUTREDNINGSPROTOKOLL

Uppdragsgivare: Landskrona Räddningstjänst
Uppdrag: Brandorsak, brandförlopp erfarenhetsåterföring
Undersökningen utförd: Gert Andersson, Kenneth Persson
Bilagor: Fotobilaga: 10 st.

Larmtid: 2015-02-07 kl.18:59:52
Adress: [REDACTED]
Olyckstyp: Brand i byggnad
Objektstyp: Flerbostadshus
Startutrymme: Vind/tak
Startföremål: Skorstensgenomföring/yttertak
Brandorsak: Värmeöverföring skorsten-yttertak
Insatsrapport nr: 2015017716

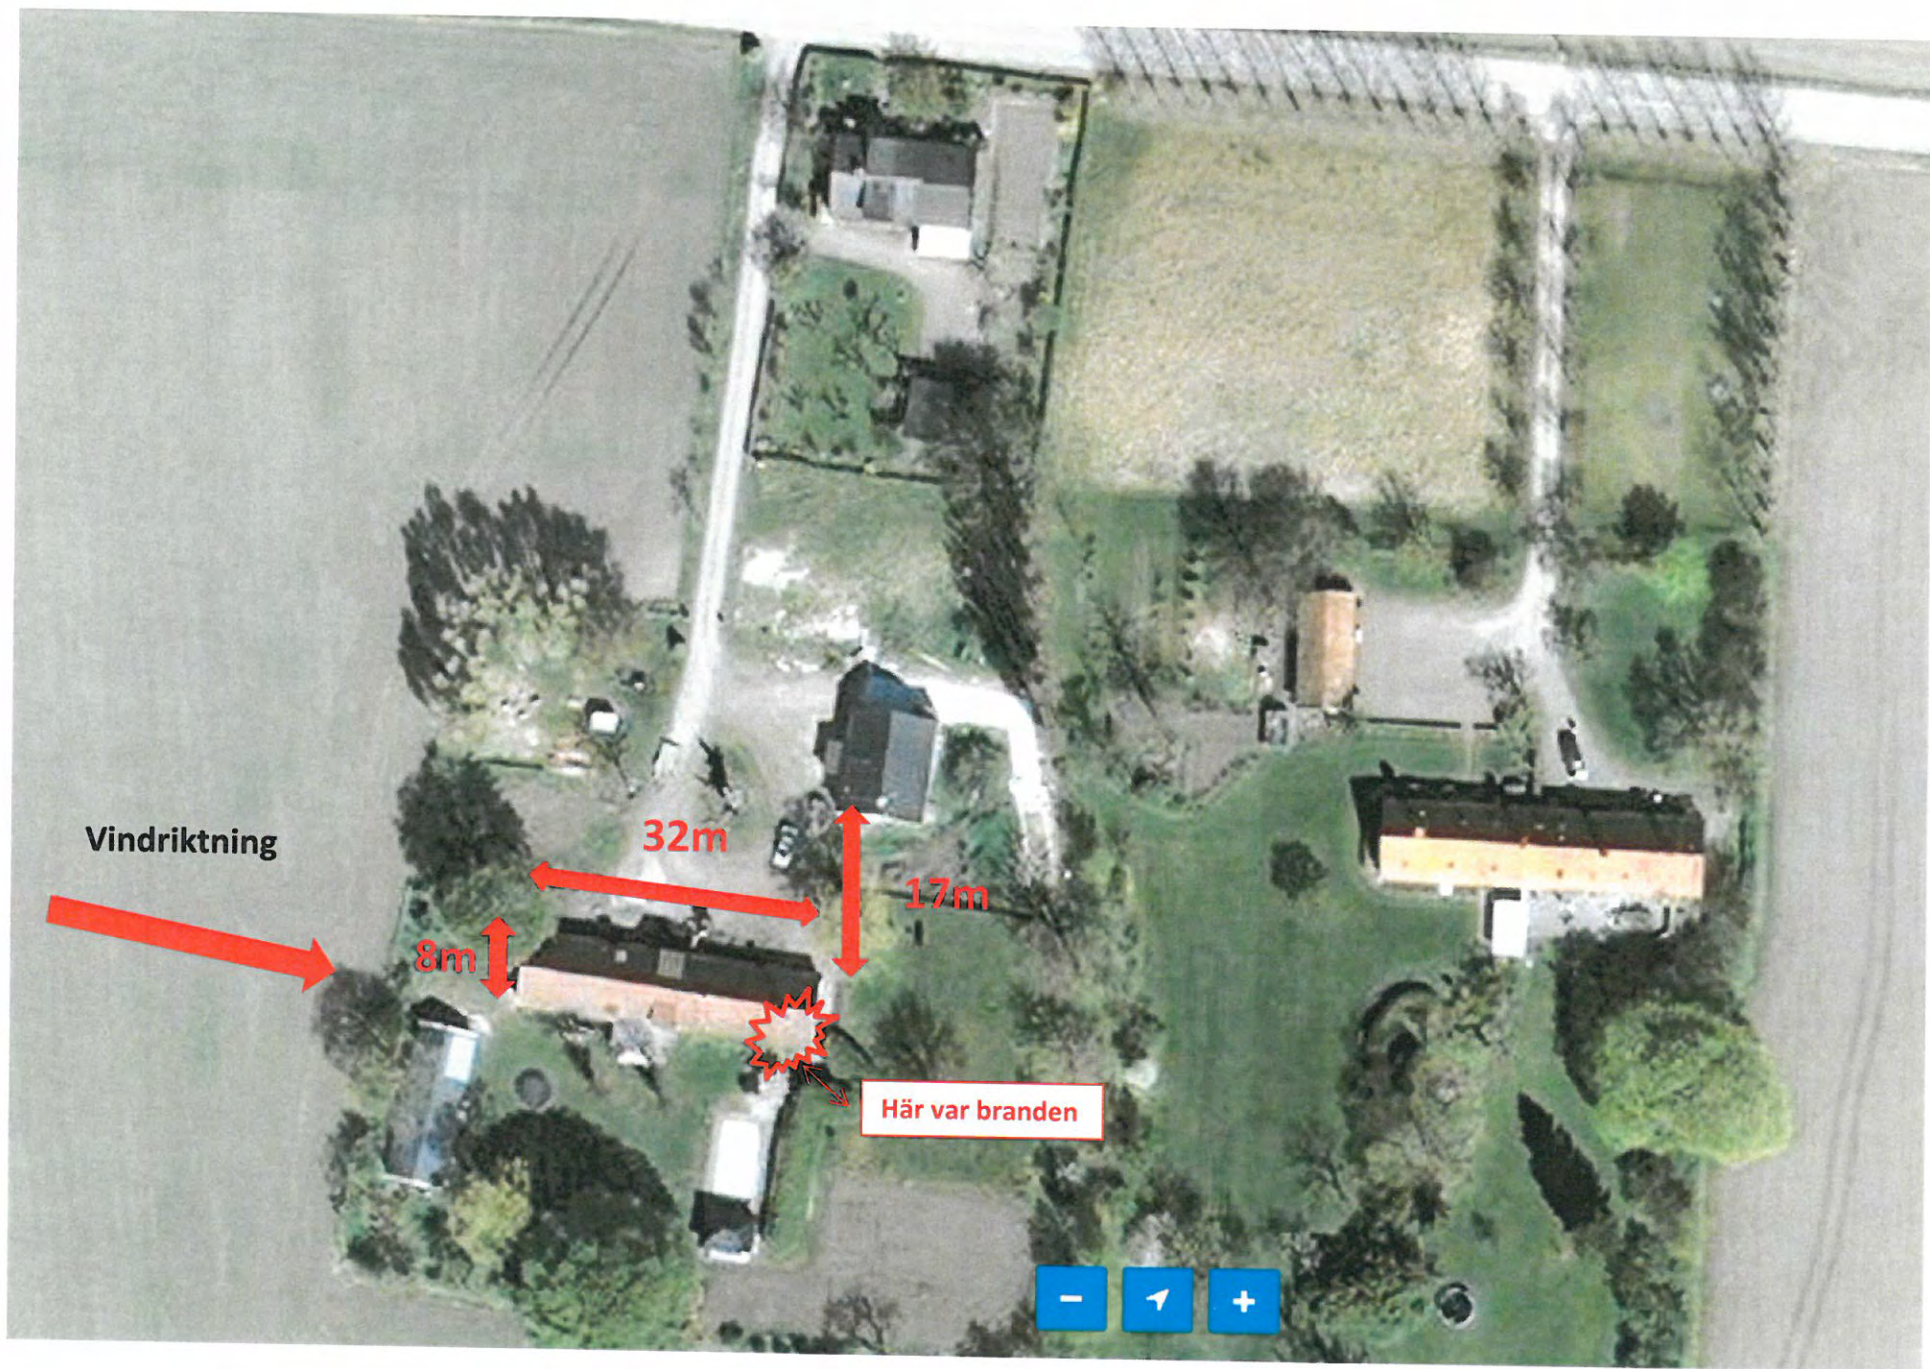
Bild 1

Hela vindsplanet har varit utsatt för stor brandspridningsrisk med vidare spridning nedåt i byggnaden. Ingen större brandspridningsrisk till grannfastigheter har förelegat då det var gynnsamma vindförhållanden, se bild 1.

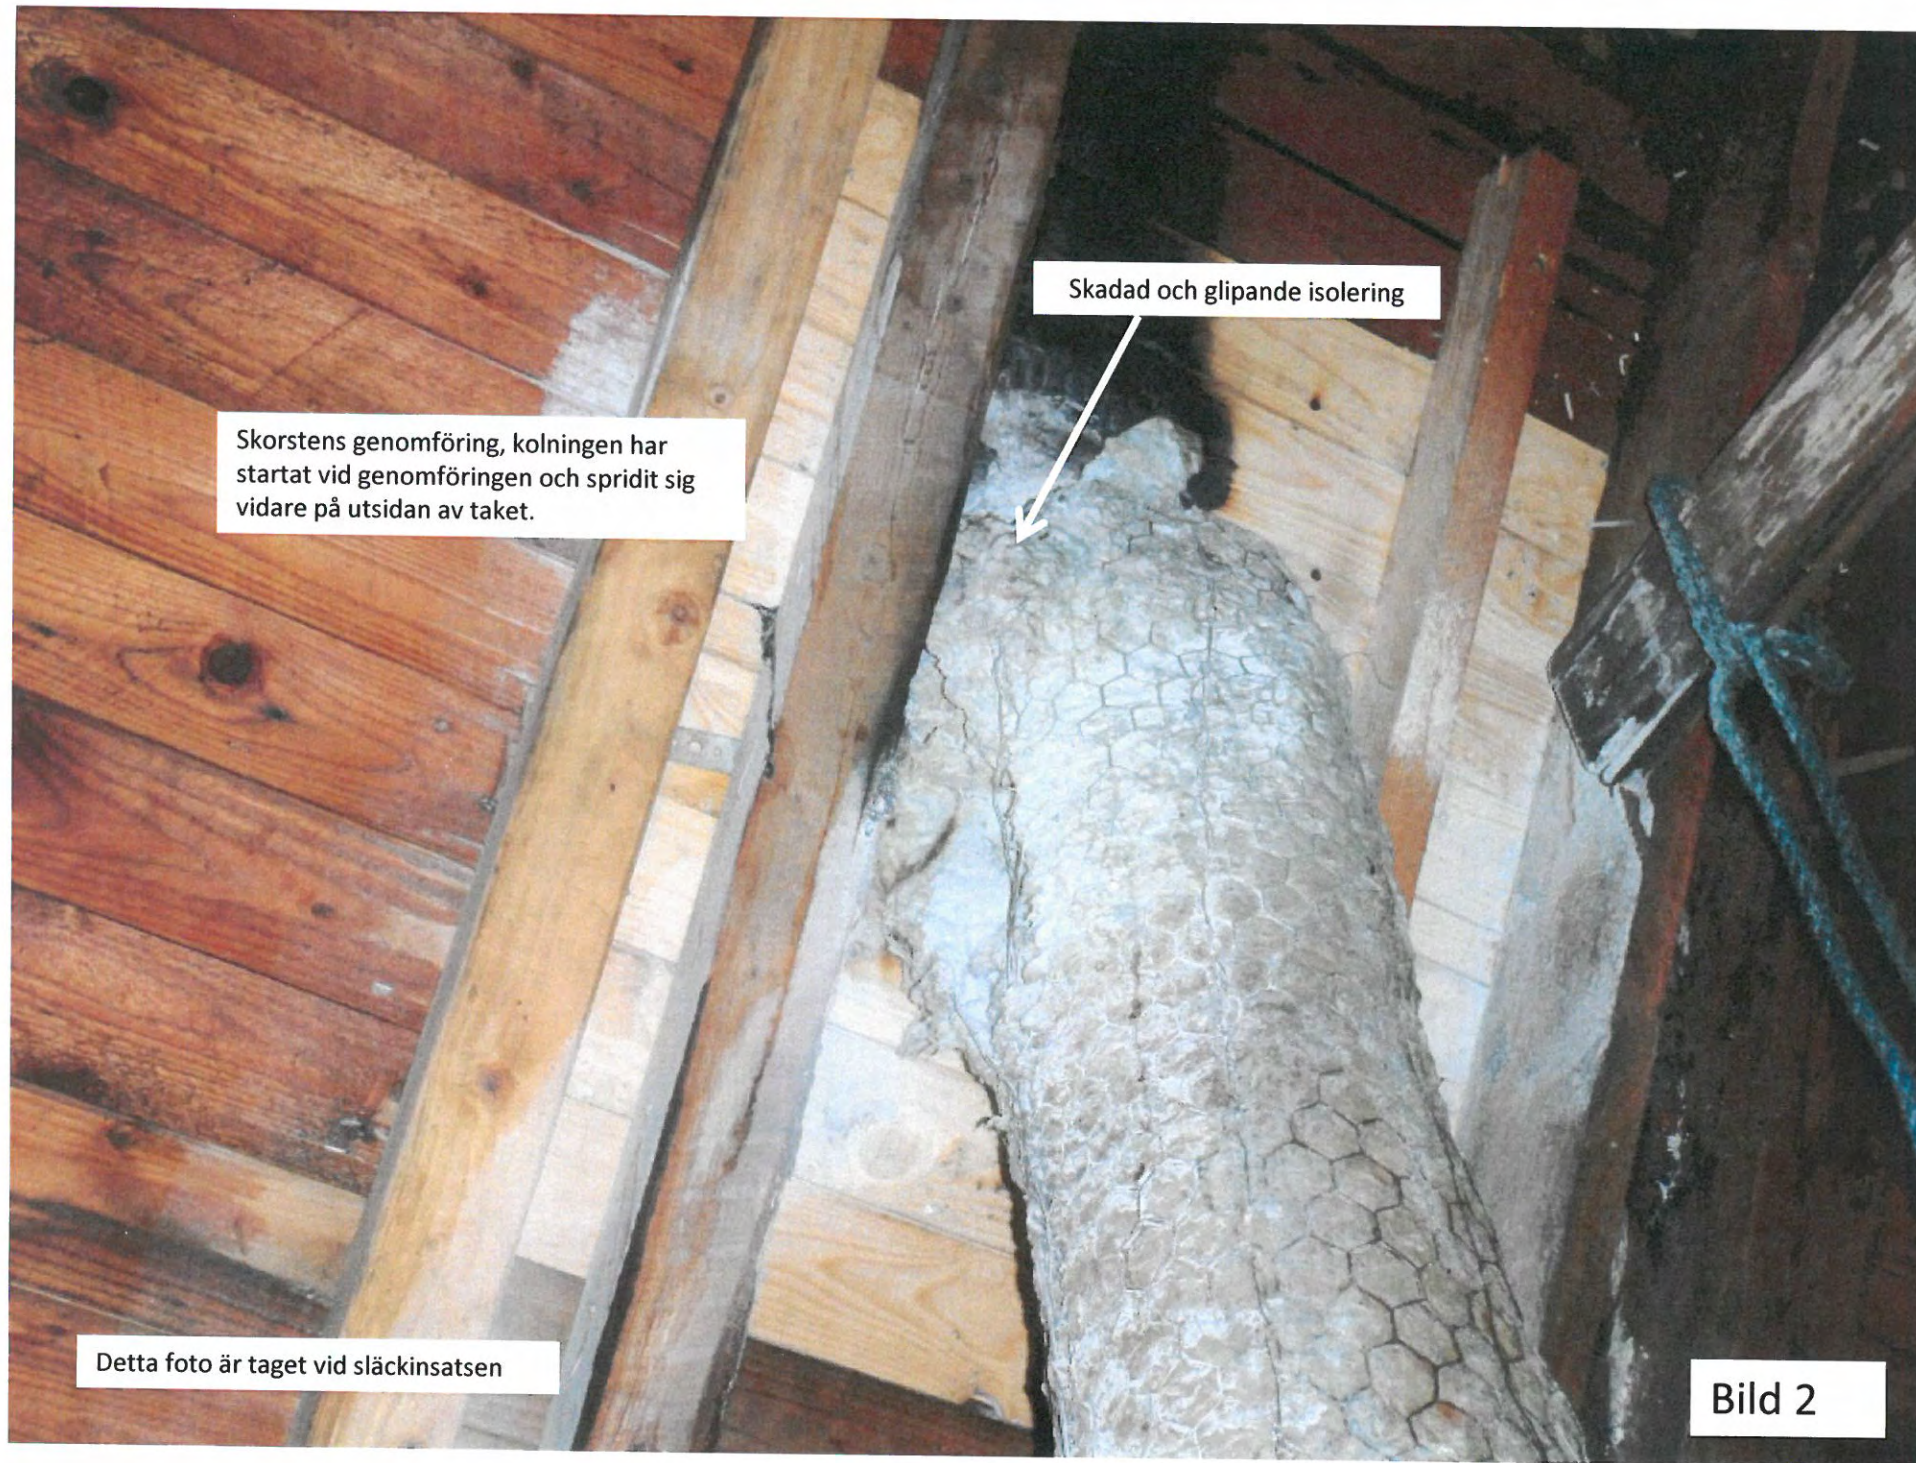
Branden har startat vid skorstensgenomgången av taket (bild 2). Sedan har den spridit sig vidare uppåt på utsidan av taket i underlagspappen, vilket man kan se i springorna på de spontade takbrädorna där smält tjära läckt igenom (bild 3 o 5). På bild 2 ser man också att isoleringen glipar högst upp samt är skadad. Bild 2 är tagen vid larmtillfället och bild 4 vid utredningsbesöket, vid det senare besöket hade man tagit bort den regeln (bild 9) som var intill skorstenen och byggt ett schakt runt rökröret. Efter samtal med Hans Milesson på Värmeackumulator AB Örkelljunga som importerar denna typ av vedpannor till Sverige har det framkommit att han inte varit inblandad i denna import av vedpanna (bild 10) och detta med bakgrund att den är försedd med utländska skyltar. På värmeackumulators importer byter man ut till svenska skyltar. Milesson påtalar också att rökröret skall vara ø180 mm till denna typ av vedpanna bild 10 (50 kW), på den inblandade mättes röret till ø160 mm (bild 6). Vidare skulle röret isolerats med dubbel nätmatta men den aktuella var endast isolerad med enkel (bild 7). Sotare Ola Brink Simab kontaktades för konsultation om sotning hade utförts, svaret blev att 2010 blev denna anläggning avförd ur deras register då deras gaspanna togs bort. Sedan har ingen ny anläggning tagits i drift.

Skorstens genomföring, kolningen har startat vid genomföringen och spridit sig vidare på utsidan av taket.

Skadad och glipande isolering

Detta foto är taget vid släckinsatsen

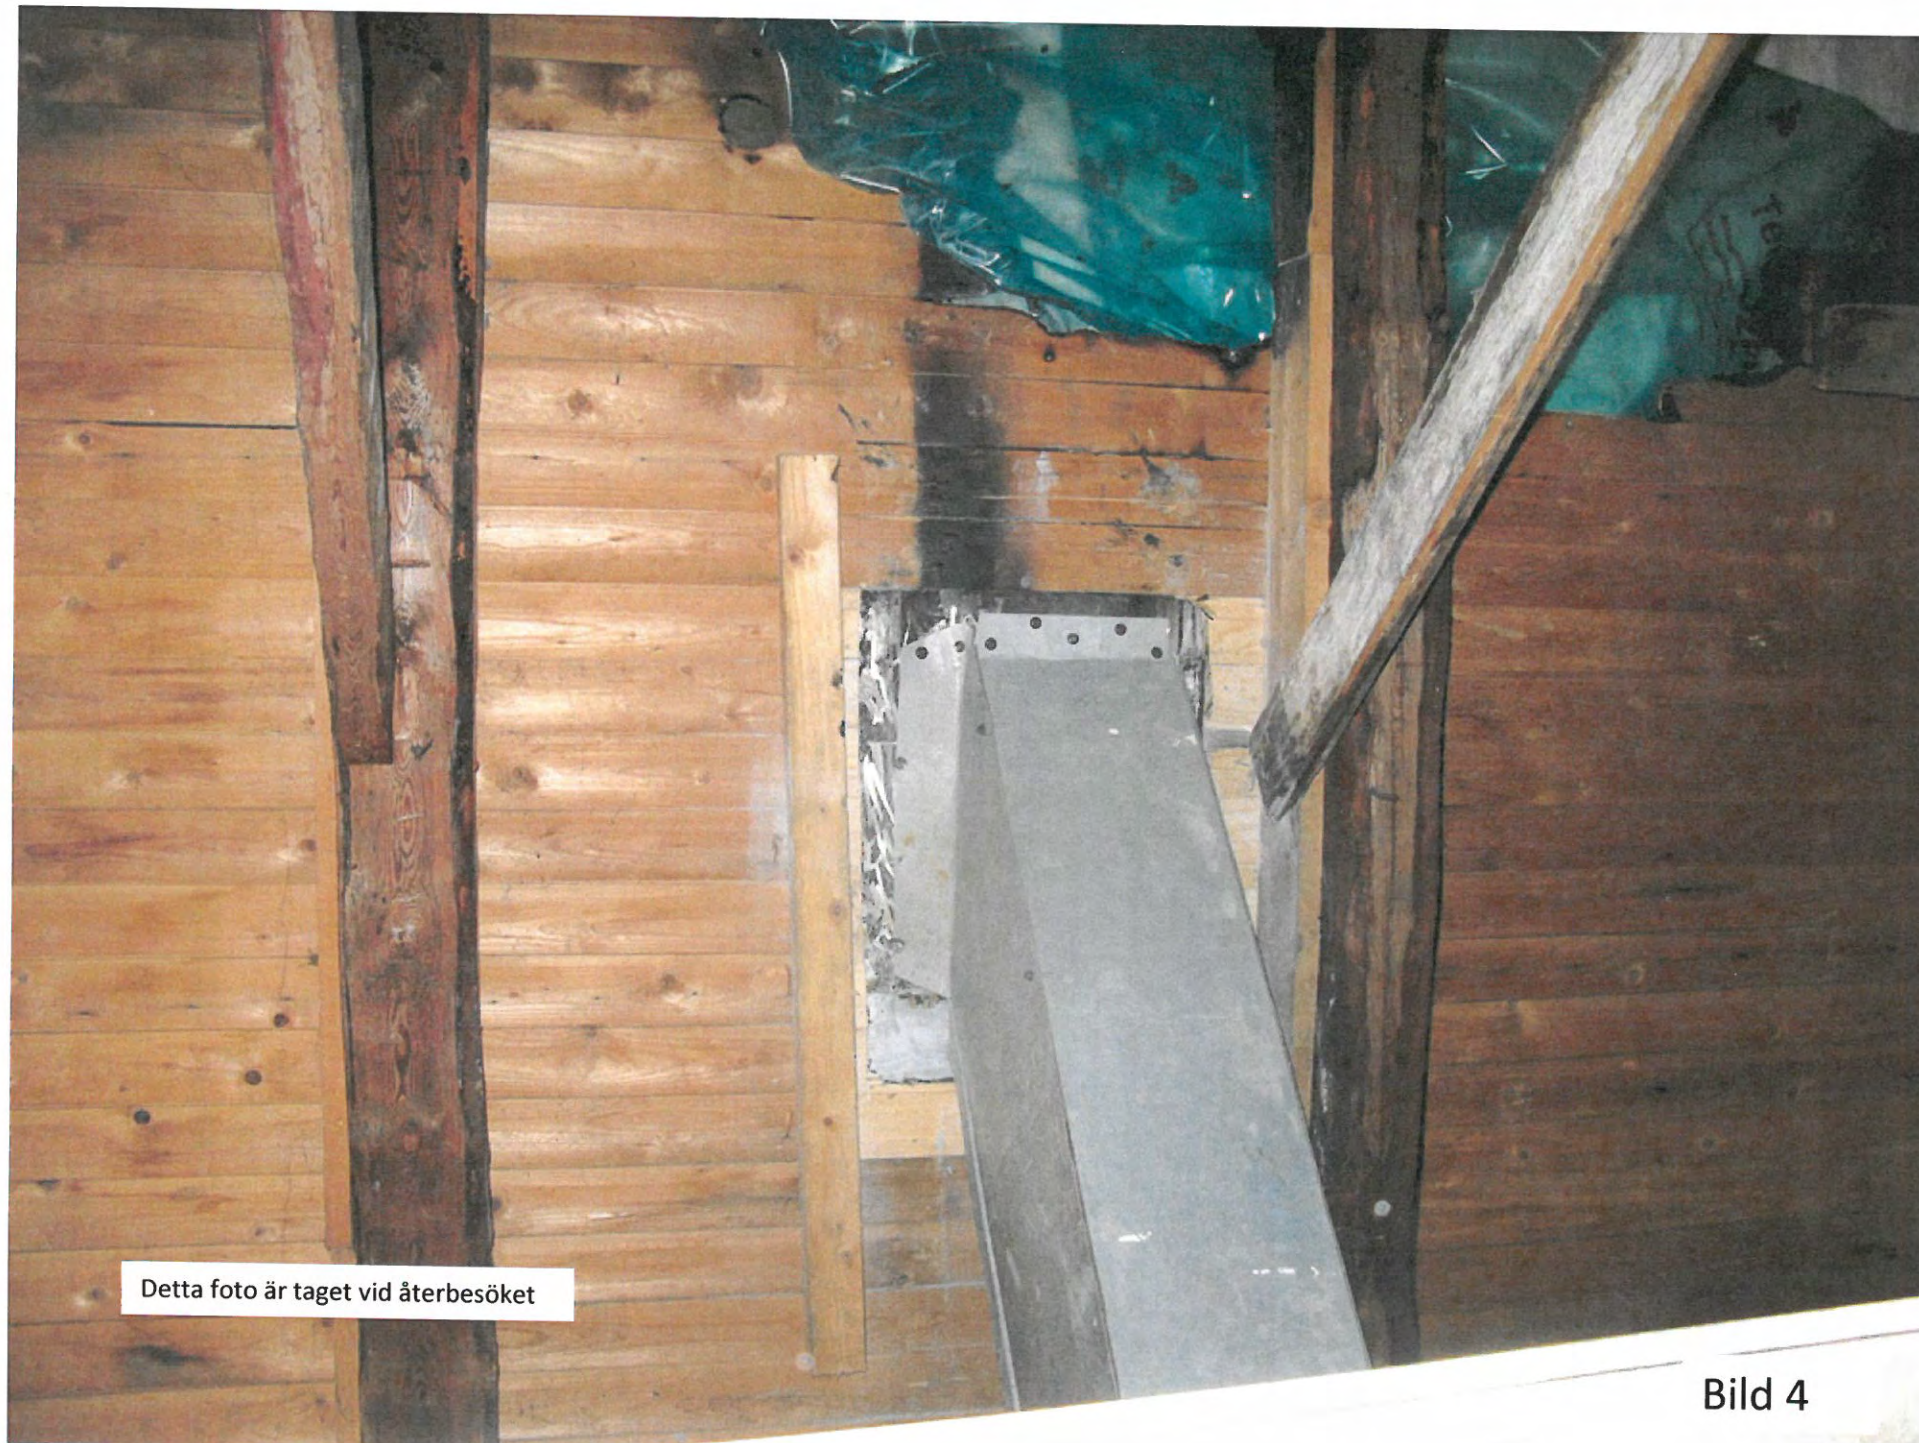
Bild 4

Detta foto är taget vid återbesöket

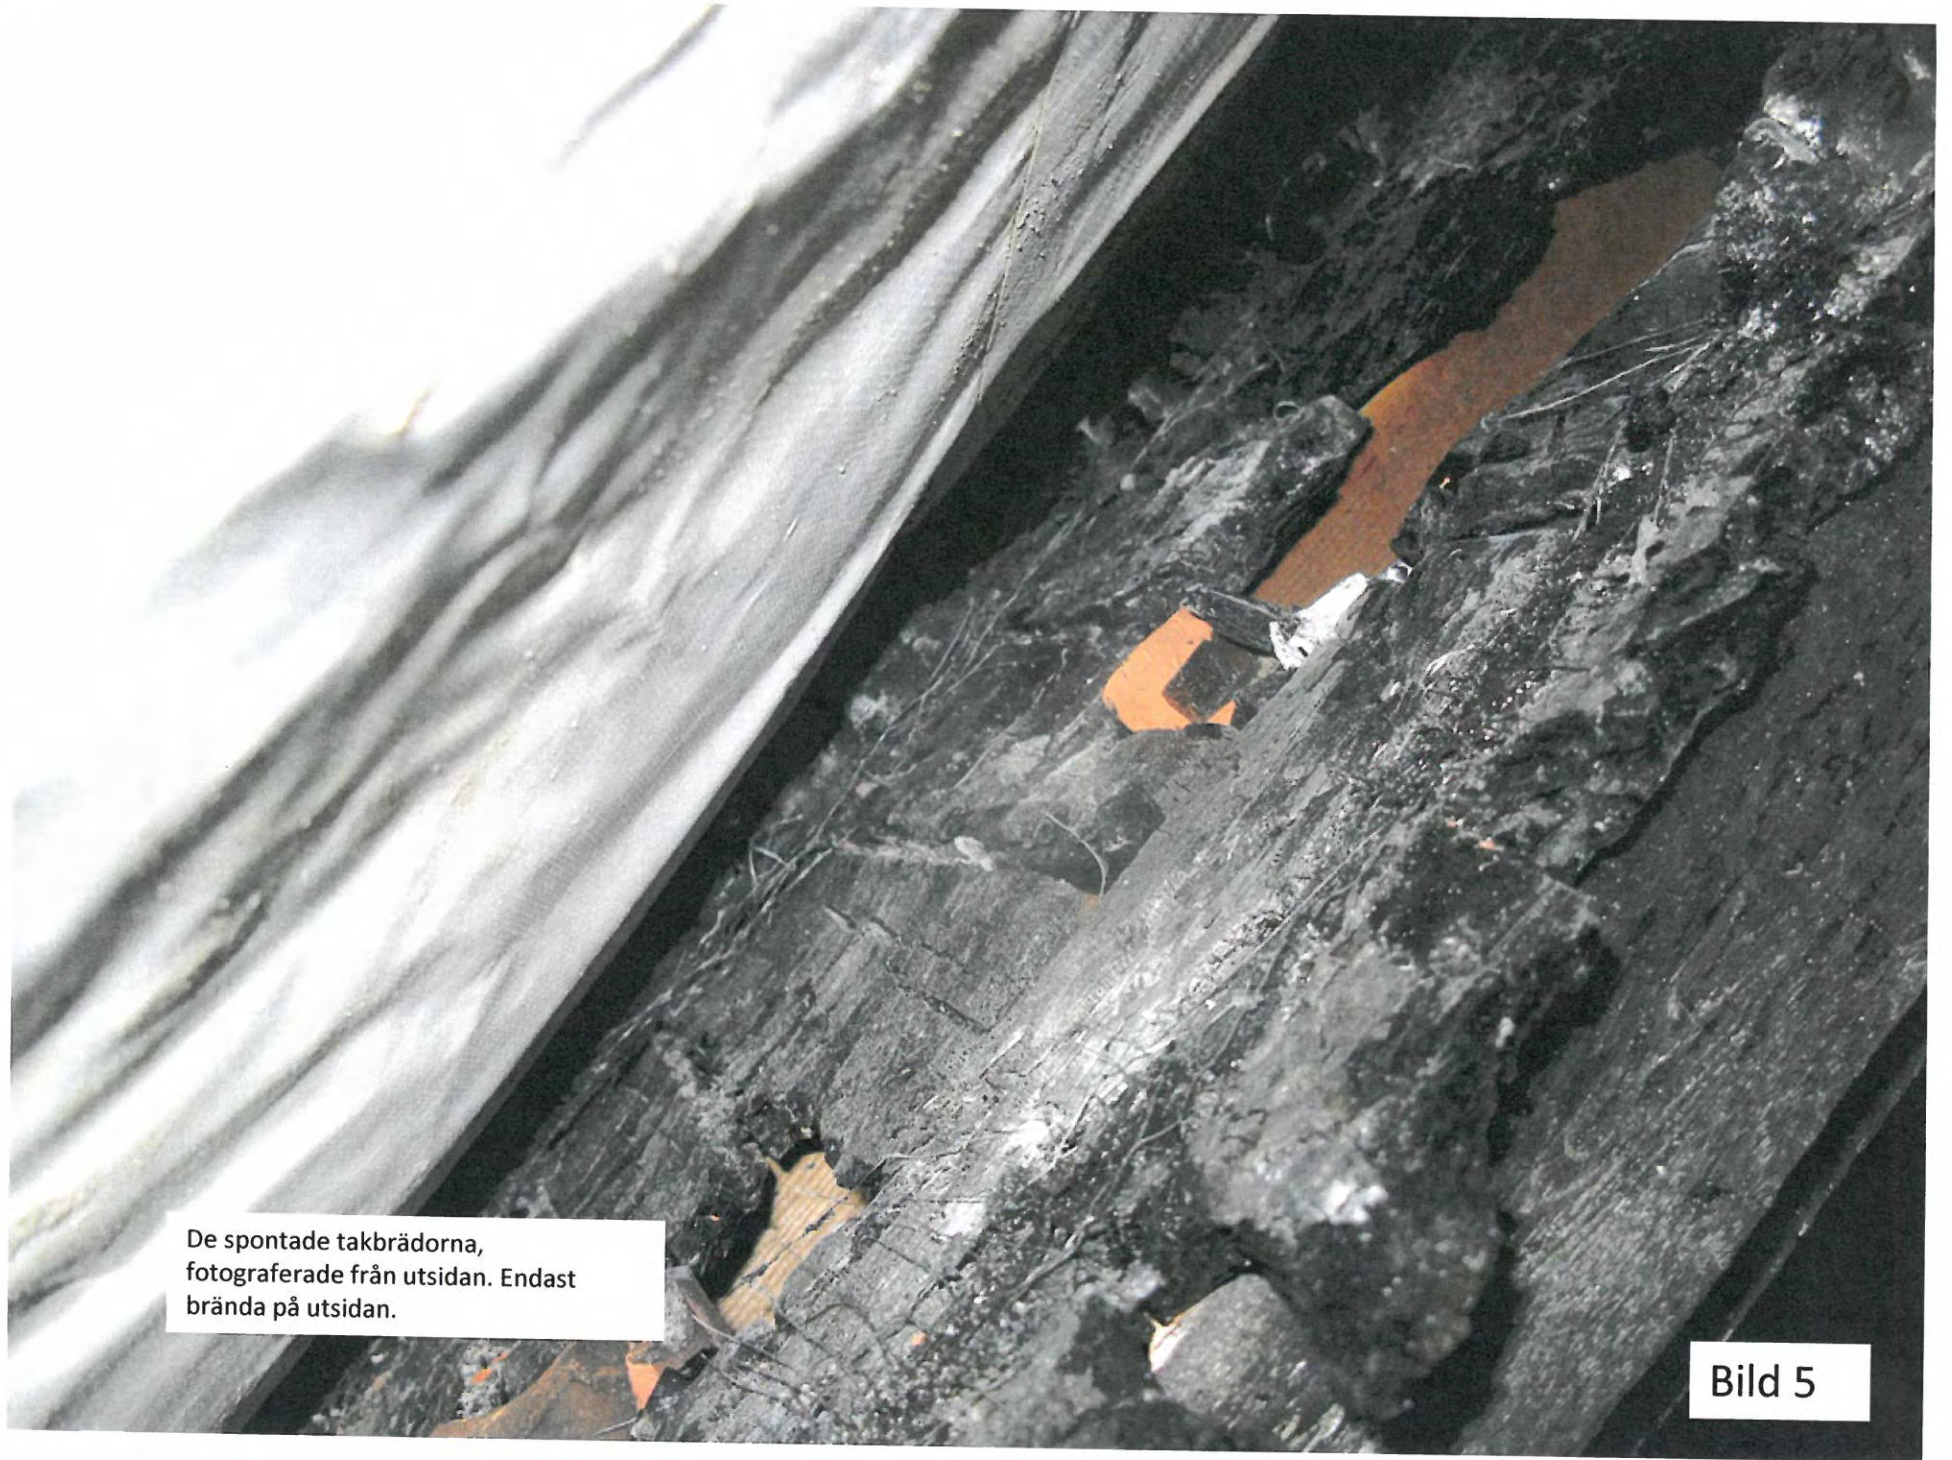
Bild 5

De spontade takbrädorna,
fotograferade från utsidan. Endast
brända på utsidan.

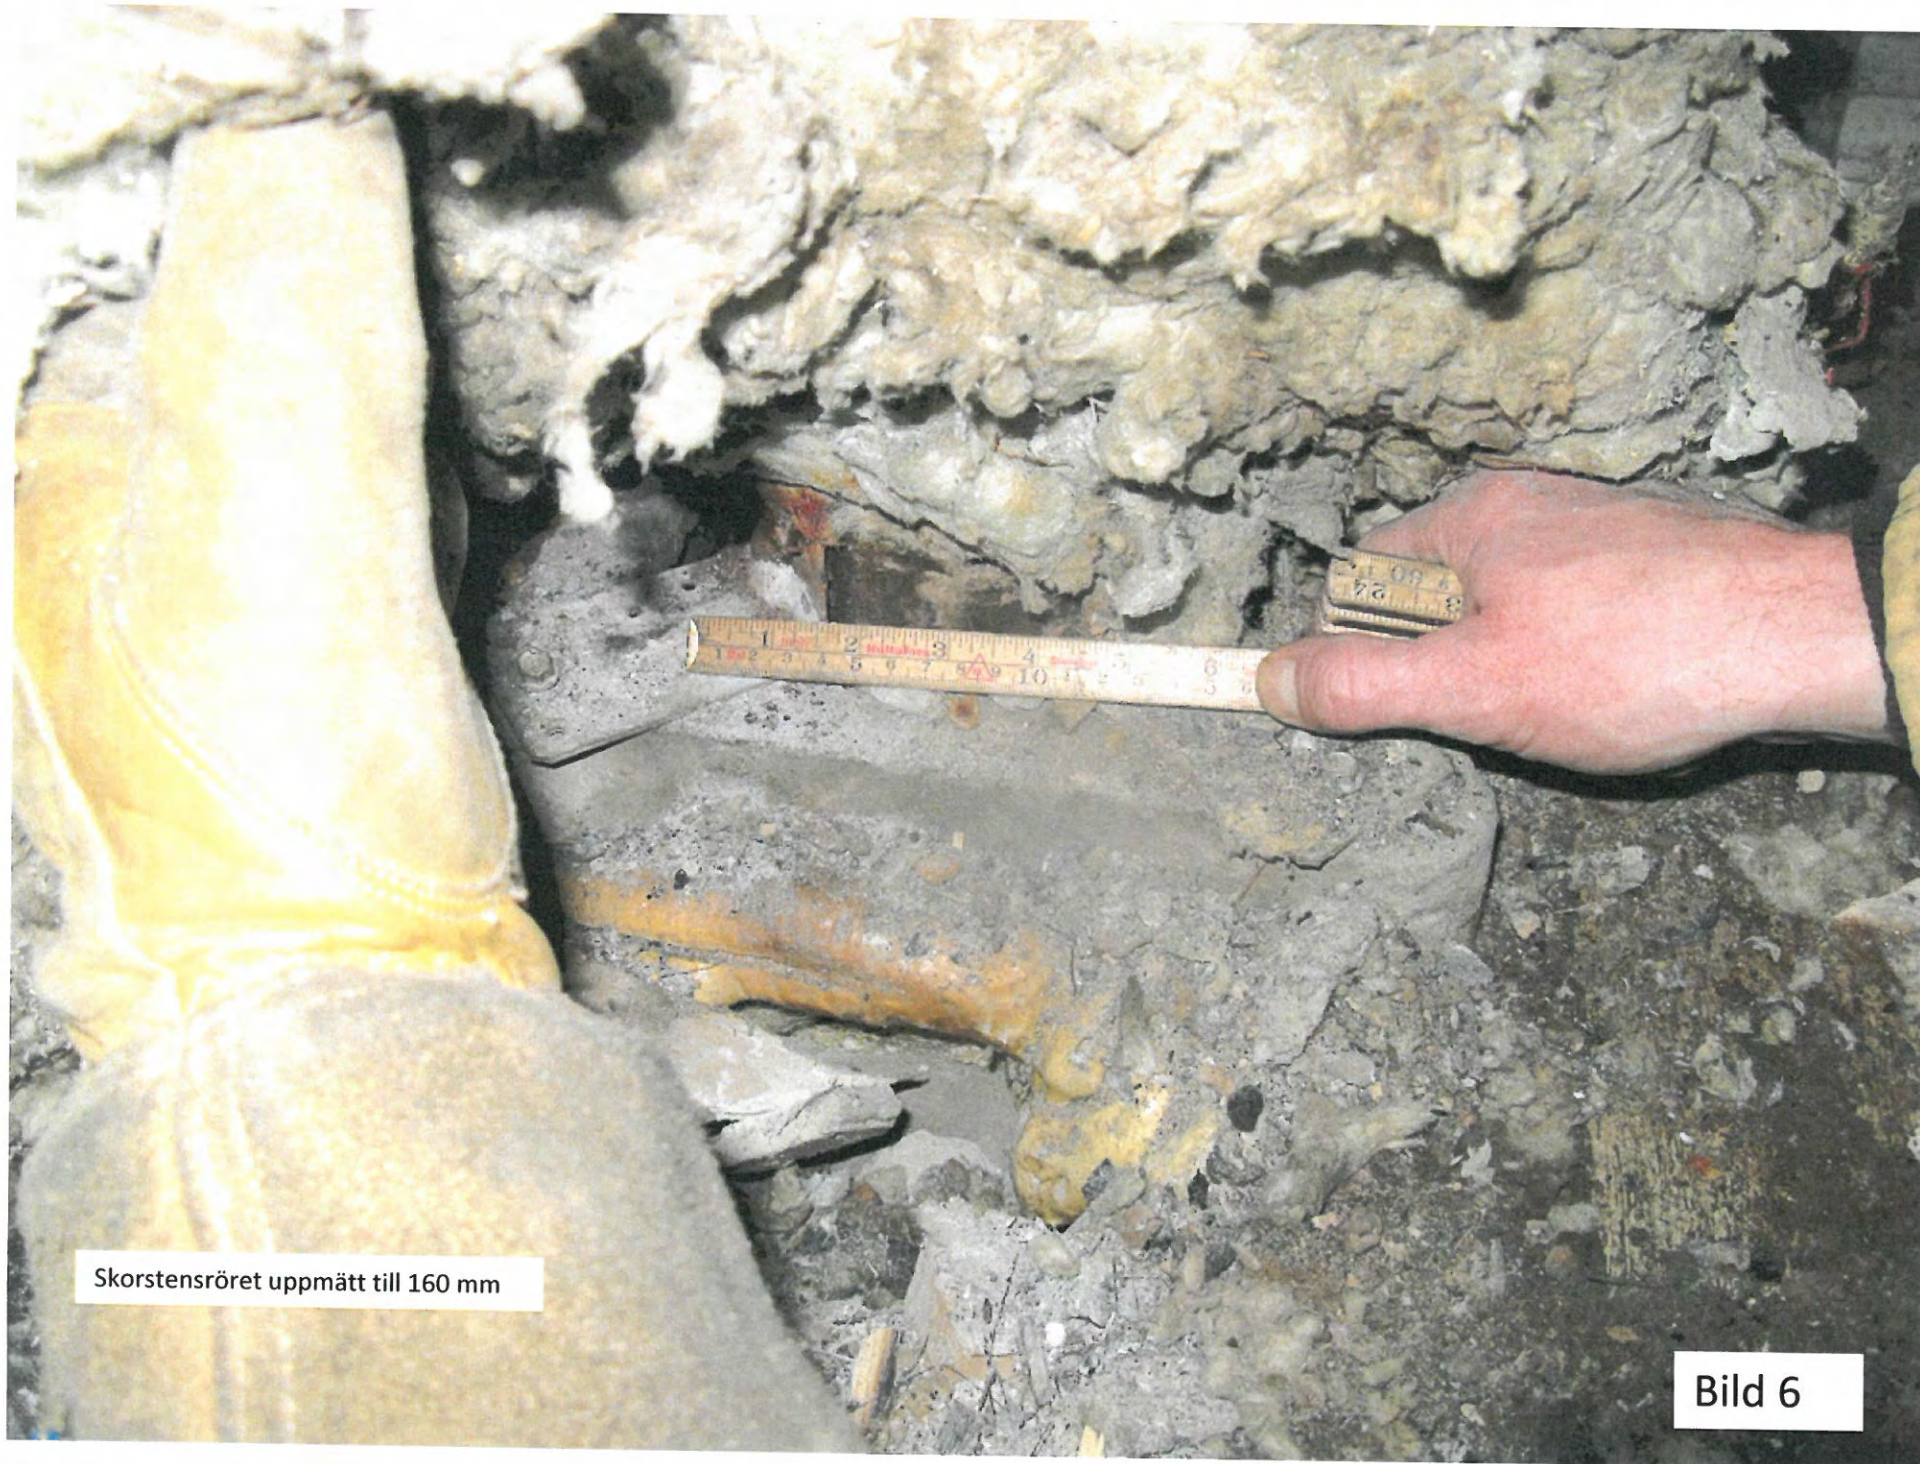
Bild 6

Som nämnts tidigare en kombination av otillräcklig isolering, felaktig rördimension på skorstenen, felaktigt avstånd mellan skorsten och brännbart material samt eventuellt för häftig eldning.

Skorstensröret uppmätt till 160 mm

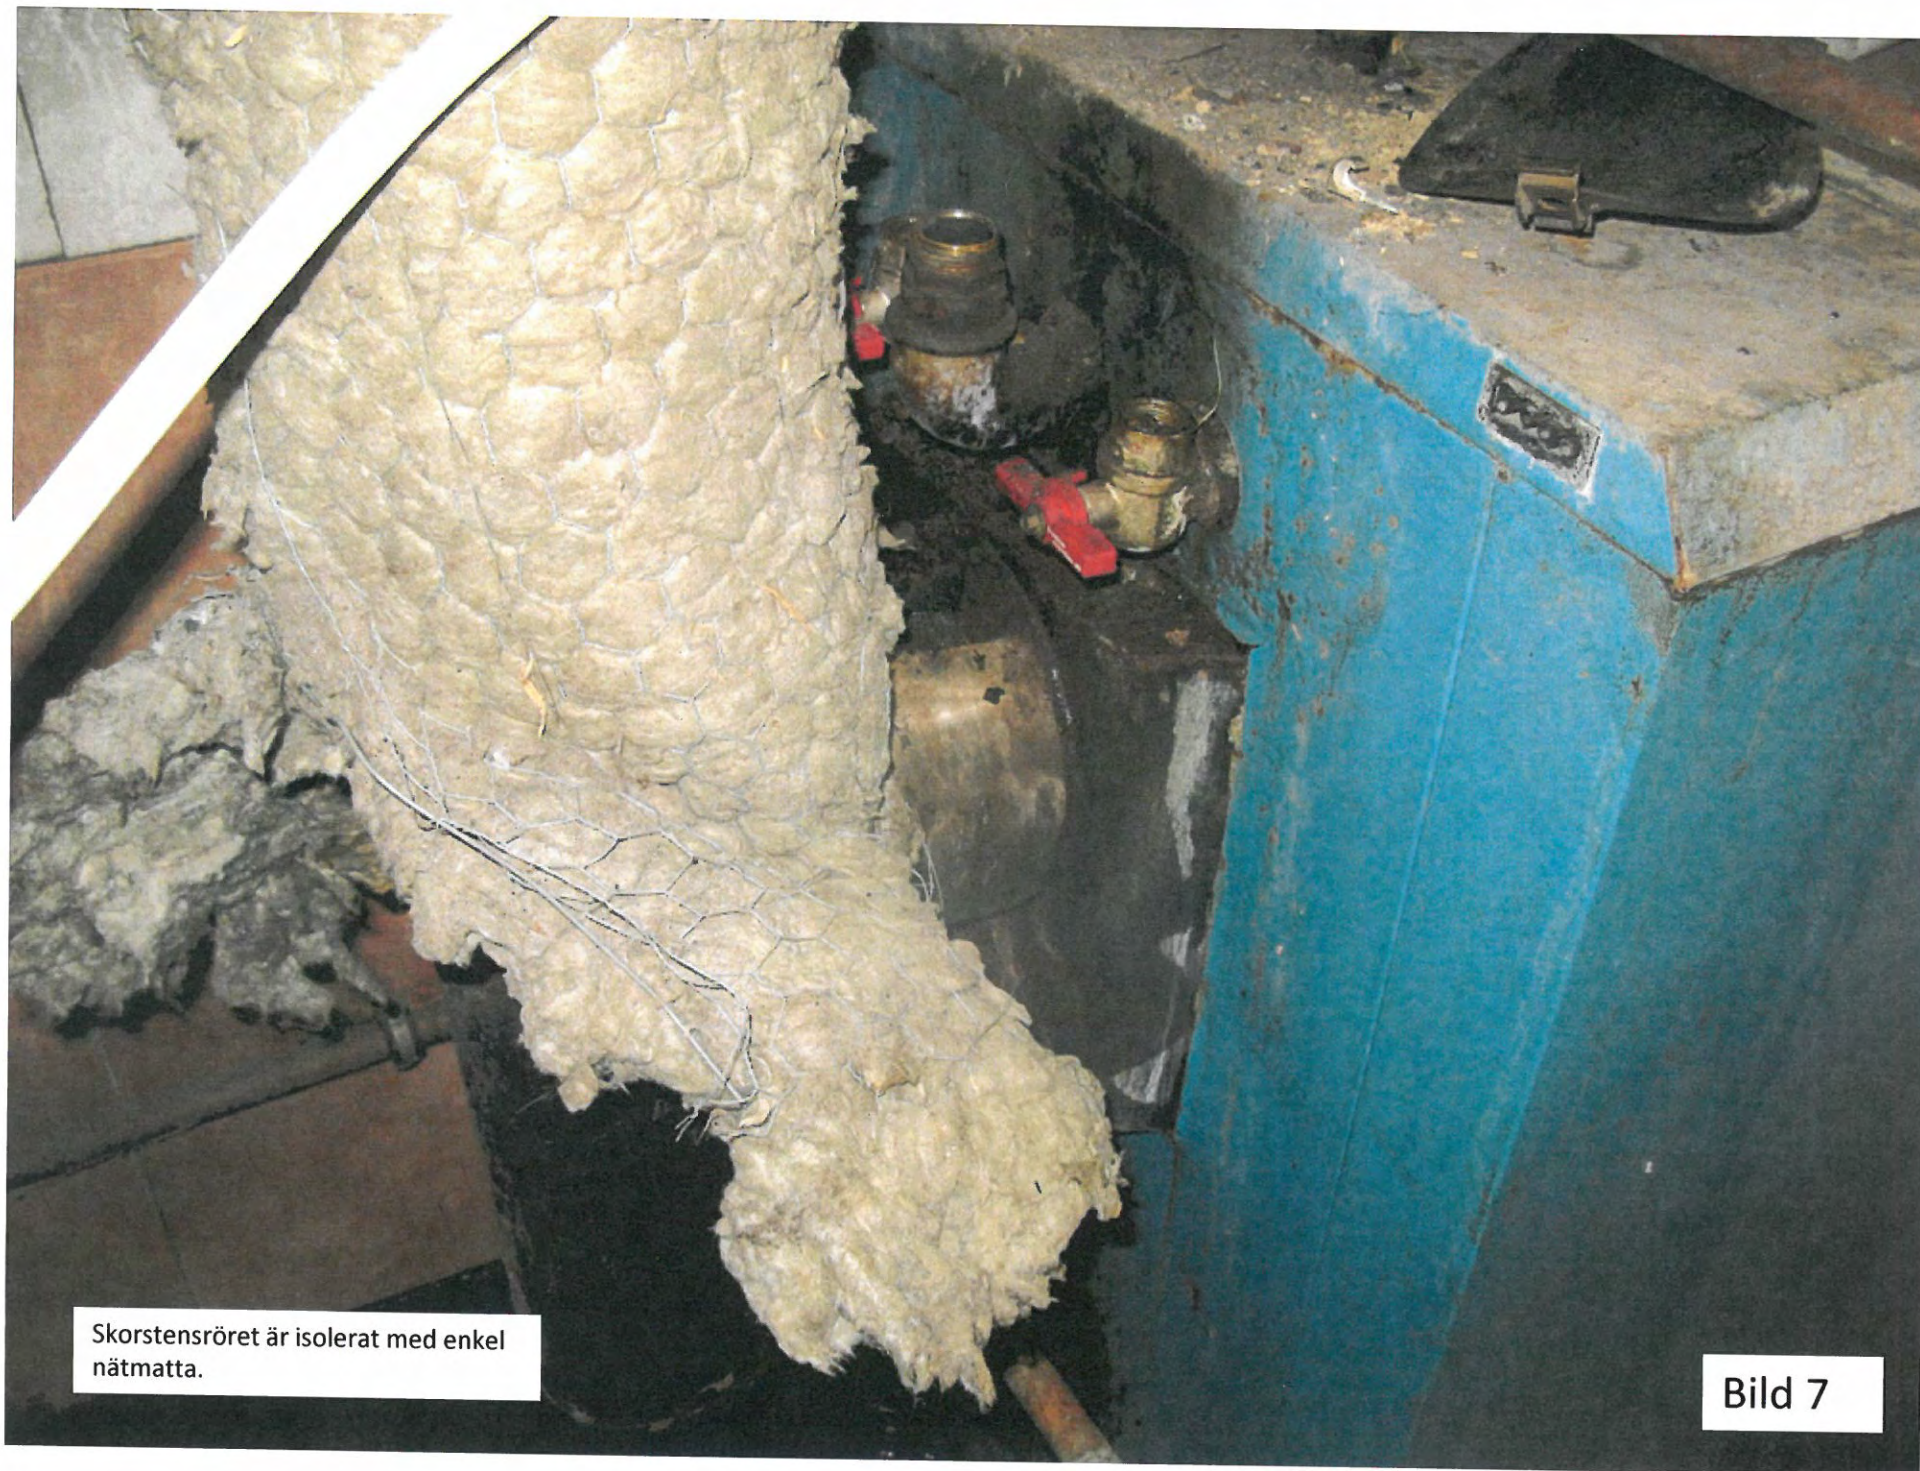
Bild 7

Skorstensröret är isolerat med enkel nätmatta.

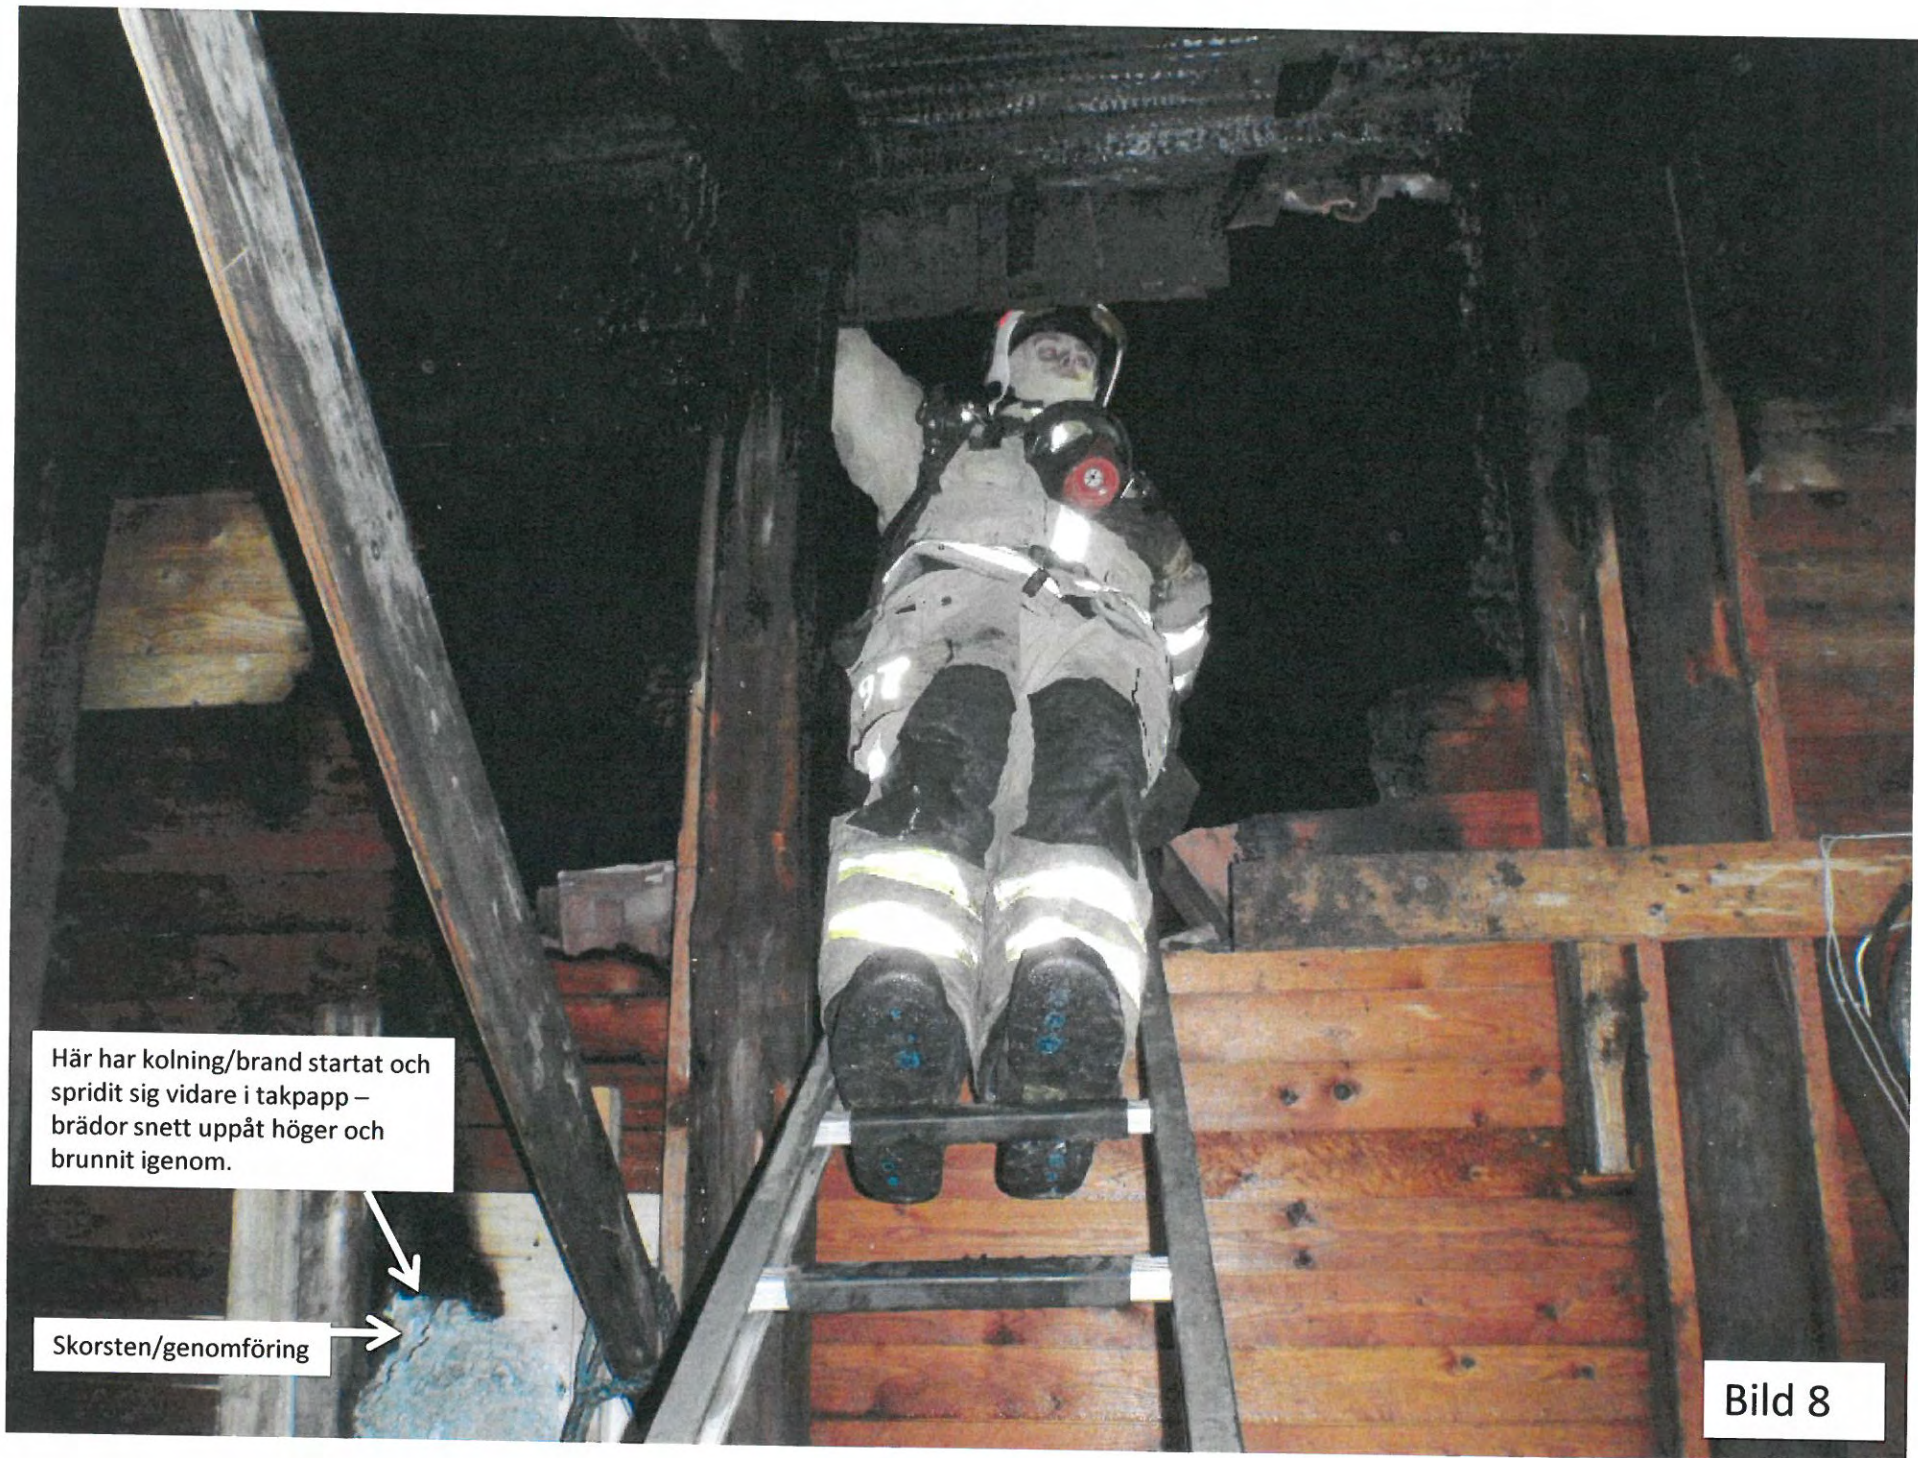
Bild 8

Här har kolning/brand startat och spridit sig vidare i takpapp-brädor snett uppåt höger och brunnit igenom.

Skorsten/genomföring

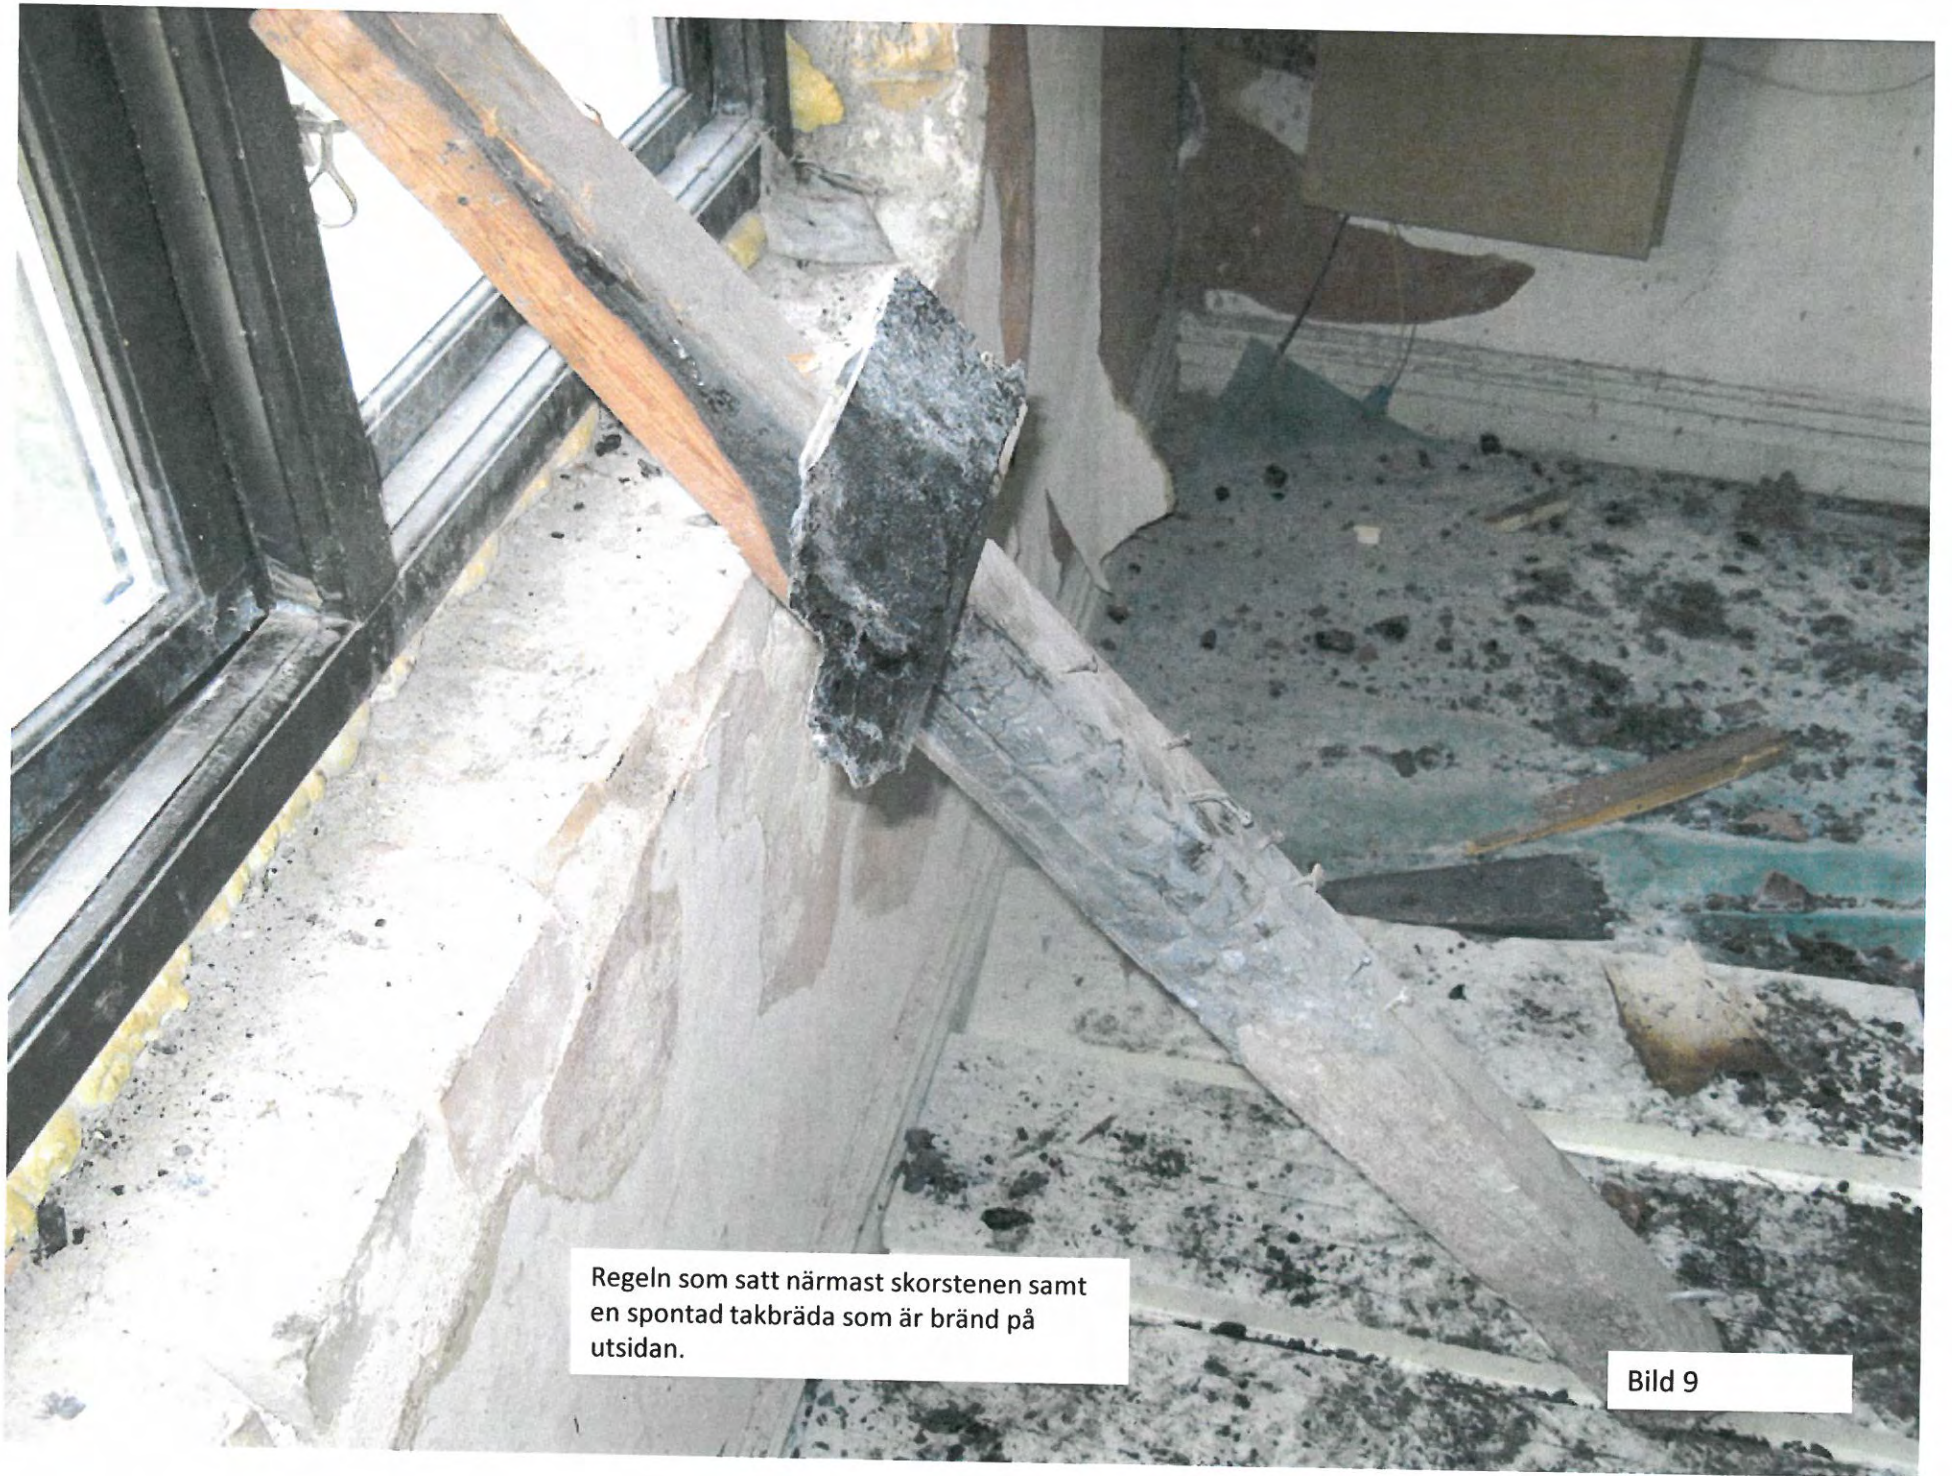
Bild 9

Regeln som satt närmast skorstenen samt en spontad takbräda som är bränd på utsidan.
