RÄDDNINGSTJÄNSTEN MJÖLBY

Olycksundersökning Trafikolycka

Ärende:	Olycksundersökning trafikolycka
Handläggare:	003, Jonny Gladh
Kvalitetsgranskare:	JF, Jan-Erik Forsén
Mjölby Räddningstjänst diarienummer:	150209-003
Händelse: Trafikolycka mellan två fordon (personbil/ lastbil) på väg 206. RT90 X 6471715/ Y 1471459 En person omkom och en person blev lindrigt skadad. Måndag den 2015-02-09 klockan: 07:47.

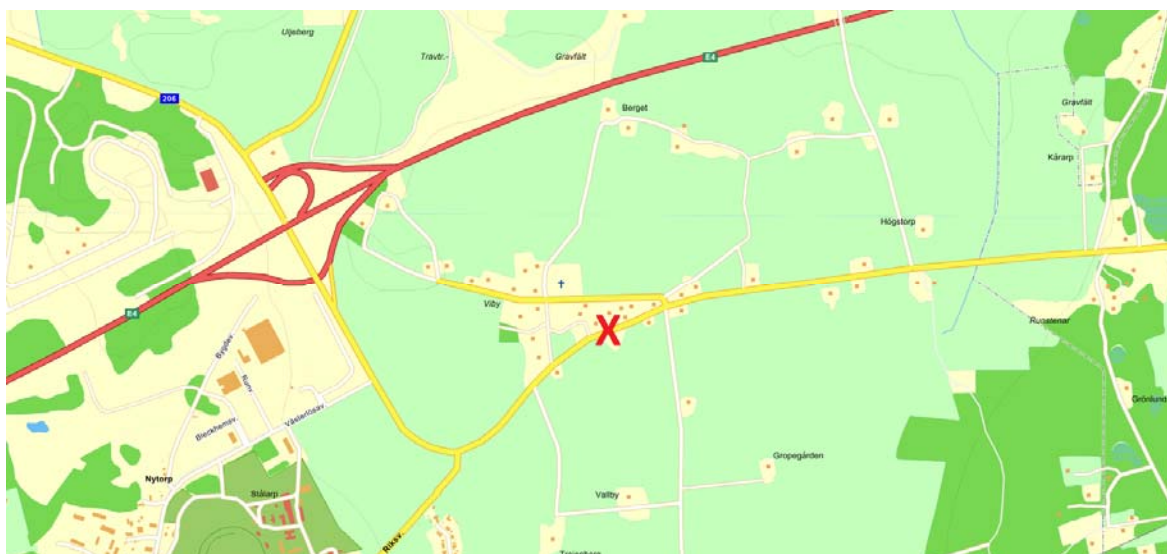
Olyckan ägde rum på väg 206 (RT90 X 6471715/ Y 1471459) i höjd med Viby kyrka. Vägen gör vid olycksplatsen en svag krök men sikten är god åt båda håll. Rådande hastighetsbegränsning vid olycksplatsen är 80km/h. Vädret var vid olyckstillfället klart med en temperatur på ca 2 °C. Vägbanan var vid olyckstillfället torr och fri från snö.

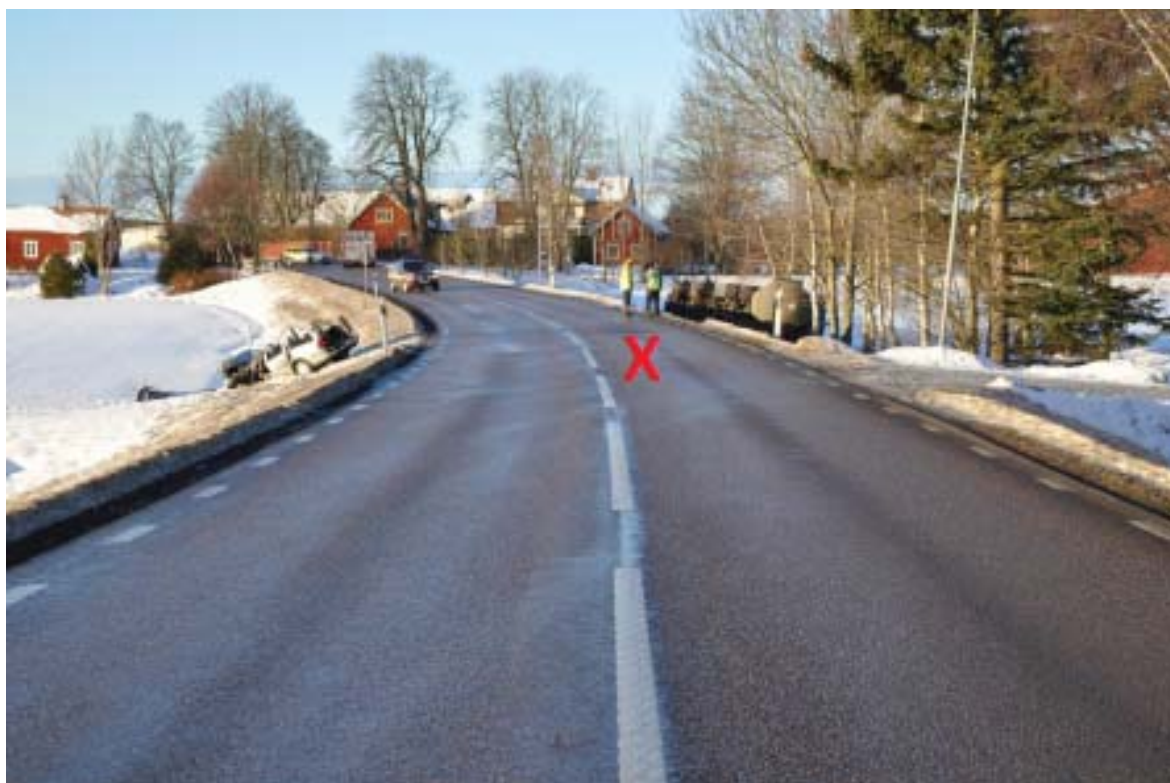
Personbilen har av okänd anledning kommit över i motsatt/ mötande körriktning, strax efter att ha passerat den svaga krök vägen gör på olycksplatsen. Föraren av tankbilen har inte hunnit reagera på att personbilen plötsligt kommit över i dennes körbana och har heller inte haft något utrymme för att väja, varför en kollision har varit oundviklig.

Fordonen har kolliderat front mot front.

Personbilen har efter kollisionen roterat ett drygt kavartsvarv och stannat i en slänt till höger av vägen sett ur sin färdriktning. Föraren av personbilen klämdes fast svårt i samband med kollisionen samt fick omfattande skullskador, av vilka denne sannolikt avled omedelbart.

Tankbilen, som bromsat kraftigt och försökt väja har efter kollisionen fortsatt av vägen på sin högra sida där dragbilen har vält medan släpet hållit sig upprätt på alla fyra hjul. Föraren av tankbilen kunde själv ta sig ur fordonet och undkom med lindriga skador.

På bilden syns båda fordonen och kryssat markerar kollisionenplatsen.

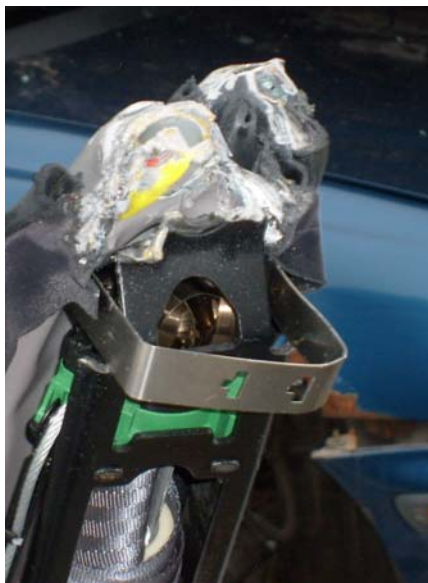
Av oklar anledning kom emellertid en ritsning i höger B-stolpe att hamna mitt för den härdade stålbult som utgör infästning för säkerhetsbältet i stolpen. Ritsningen görs för att markera ett lämpligt ställe att klippa på med den hydrauliska saxen. Detta gjorde att man klippte i den härdade bulten, något som först inte upptäcktes av räddningspersonalen, utan man trodde initialt att det var fel på utrustningen. Man tvingades därför göra några omtag och det tog en stund innan taket kunde avlägsnas.

Av denna anledning kom lösgörandet av personen att ta relativt lång tid, runt 25 minuter. Den hydrauliska sax som användes fick också en skada på ett skär.

I samband med att taket skulle klippas av personbilen har man ritsat en markering i bilens högra B-stolpe. Olyckligtvis har man inte kommit åt att se på insidan av stolpen och markeringen kom att bli mitt i en härdad stålult. Hydrauliska klippverktyg klarar normalt inte att klippa i härdat stål. Efter att antal försök lyckades man tillslut komma igenom stolpen. Det olyckliga klippet resulterade i ett skadat saxskär samt en viss tidsfördröjning.

Foto som tagits i efterhand där man tydligt kan se gängorna i stolpen i vilka bulten suttit.

I efterhand var räddningspersonal och tittade på bilen för att fotodokumentera det olyckliga klippet. Man tog också en kontakt med tillverkaren av den hydrauliska sax som använts. I samband med detta framkom att det fanns en sax med nästan dubbel klippkapacitet jämfört med den som använts och man beslutade därför att byta ut sin befintliga sax.

Det är viktigt att klargöra att inte heller den nya saxen klarar av att klippa i härdat stål, varför den instruktion om att först rensa stolparnas insida för att sedan ritsa ett lämpligt ställe att klippa på kvarstår.

- Vara noggrann vid rensning av stolpar och markering för lämpligt ställe för klippning.
- För att uppnå ovanstående : Öva ”trafikolycka” med inslag av klippning oftare.
