Brandkåren Attunda

Olycksutredning/Rapport

Brand i byggnad/Radhus/Mikrougn

2015-02-17

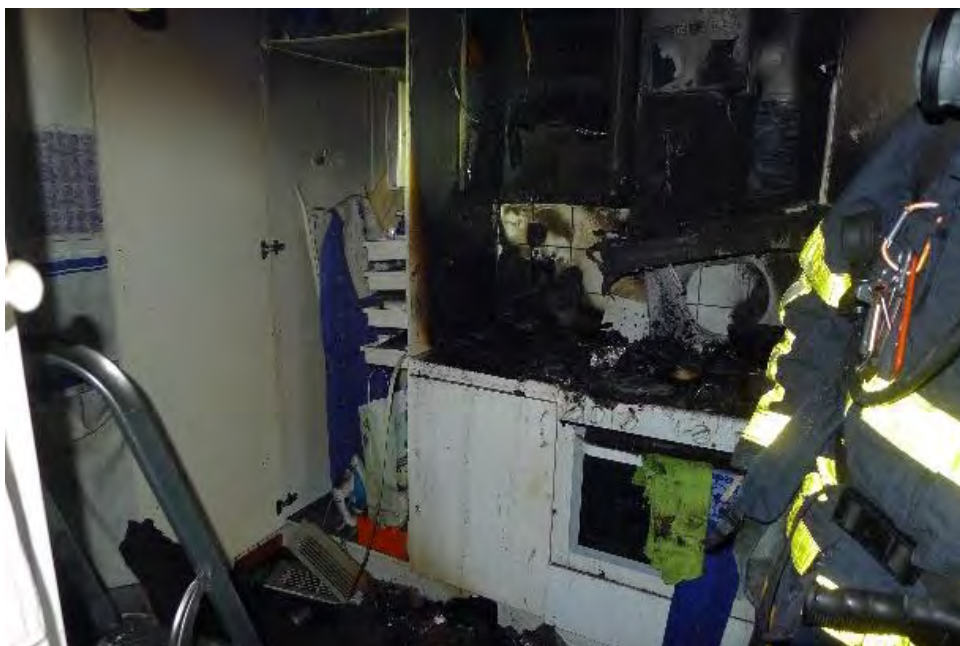
Spisen har två vred i tillslaget läge, vänster främre platta samt ugn. Det kan även ses en värmeskada på den vänstra främre gjutjärnsplattan.

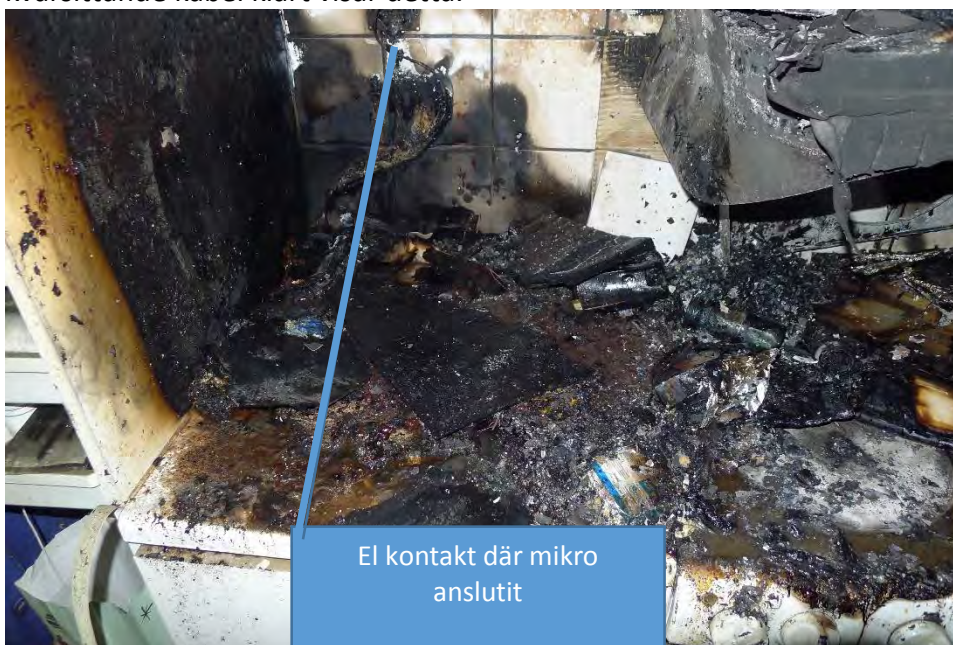
Inom primärbrand område har stått en mikrougn (rökdykare bar ut i samband med släckning) på bänkskivan mellan spishäll och städsåp vilken varit ansluten till väggkontakt bakom mikron. Att mikron varit ansluten till vägguttaget vid brandstart kan säkerställas då kvarstående kabel klart visar detta.

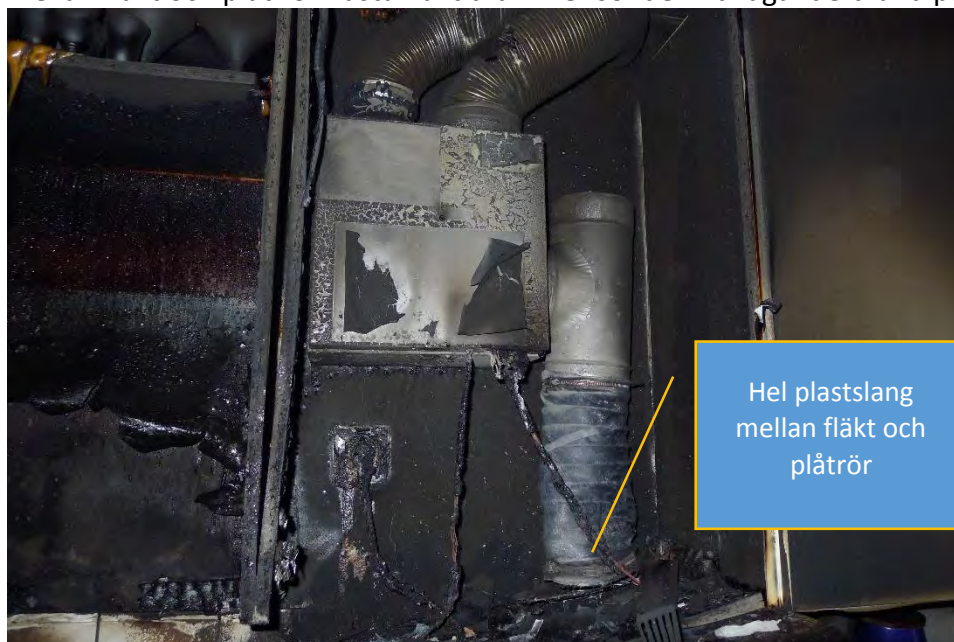
Vid friläggning runt och över köksfläkt kan ses att den anslutning (slang av plast med metallspiral) som spisfläkten har mot ventilationskanal av plåt är opåverkade av brand samt att spisfläktens ena fäste mot vänster (mikrosidan) har gett vika varvid fläkten hänger ner snett. Detta tyder på större värmepåverkan/brand på spisfläktens vänstra fäste än det högra.

Dessa förhållanden tyder även på att branden har kommit från vänster sida där mikrougnen stått och inte från spishällen då erfarenheten säger att anslutningar av plast eller gummi mellan fläkt och plåt rör nästan alltid brinner sönder vid lågande brand på spis.

Spisfläkt över spis med intakt plaströr och där fläkthusets upphängningsanordning på vänster sida havererat sannolikt pga. värmepåverkan.

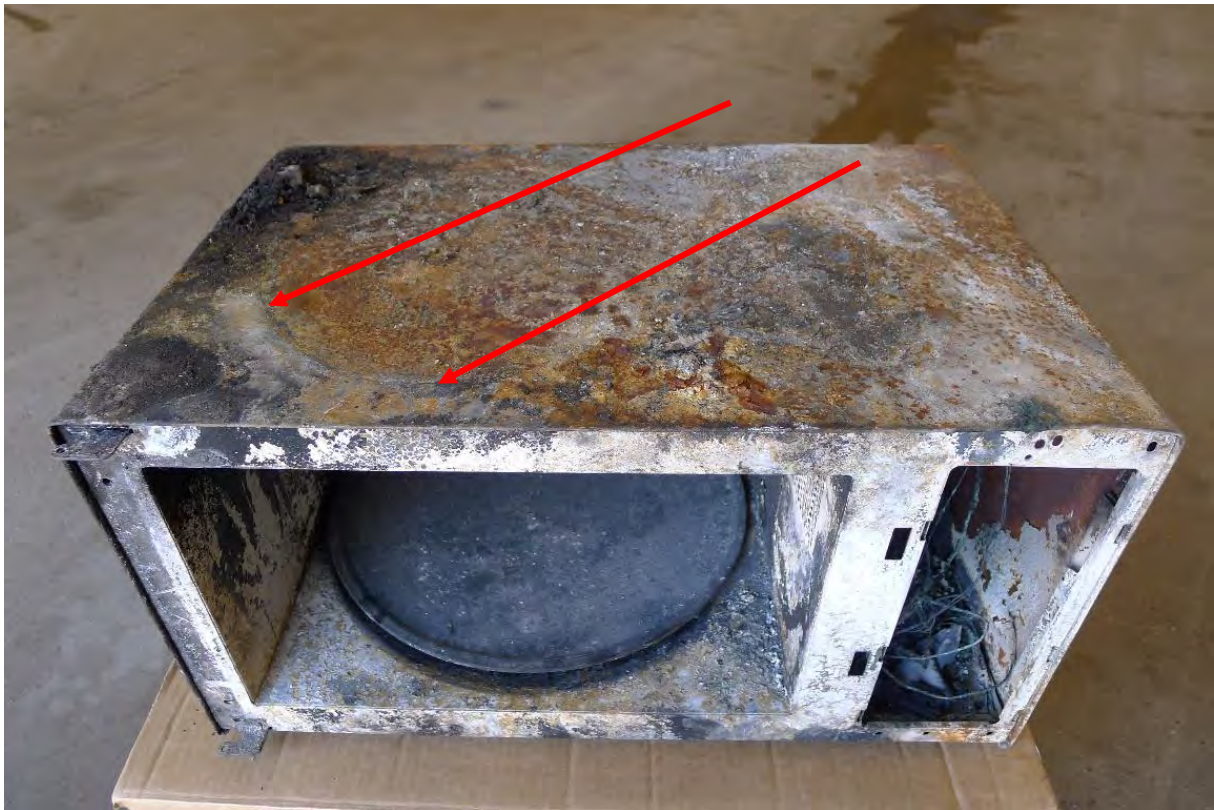
1. Fastställande att det är den mikro som var inblandad i branden anser jag vara bekräftat då jag jämför med bild från brandplatsen samt kan konstatera att det finns en cirkulär markering på ovansidan av den stekpanna som var placerad där vid branden. (jämför bild P107886 från brandplatsen).

Bild 1. Del av kontur som bildats från stekpanna som stod på mikro vid branden

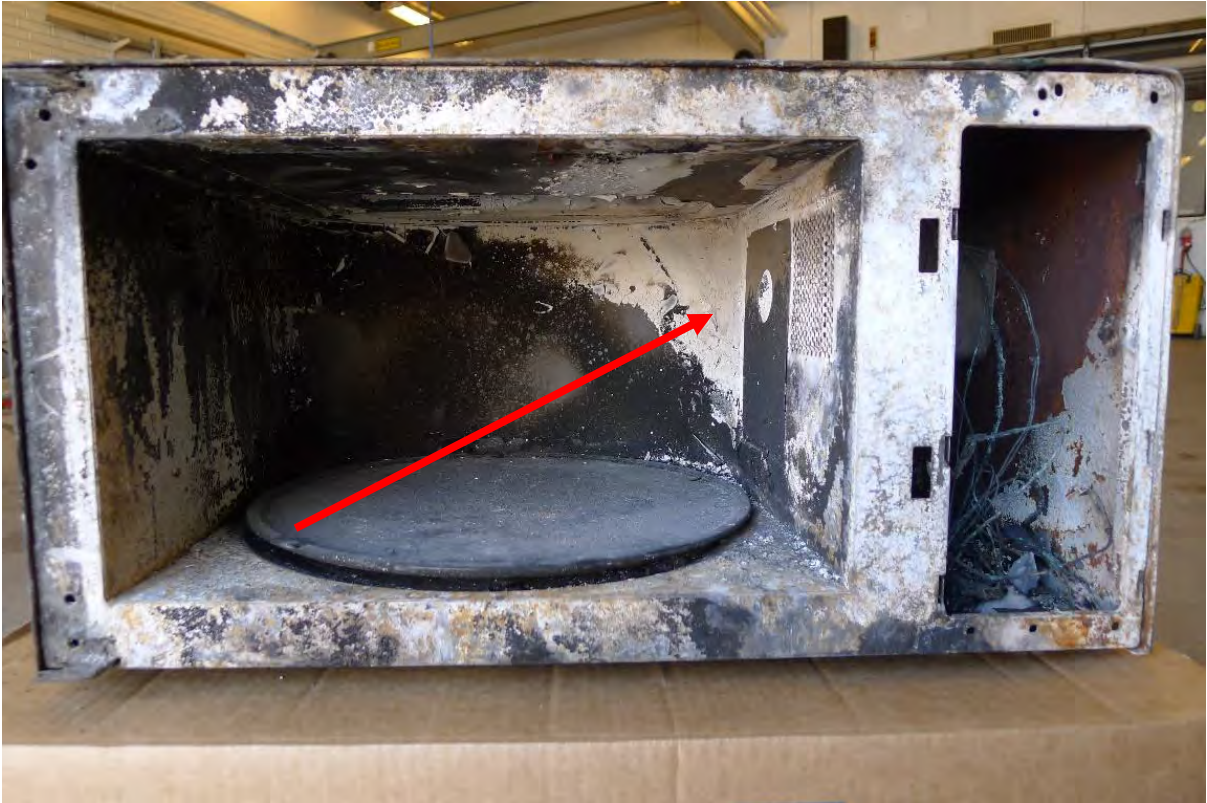
2. Brandbilden (sotavsättning och renbränd yta) i microns tillredningsutrymme tyder på hög värme med låga kommit från högra sidan (elektroniksidan). Den vänstra delen i tillredningsutrymmet har sotavsättning både i tak och bakre väggyta.

Detta tyder på hög värme och lågor genom öppning från elektronikdel.

Bild 2. Pilen markerar bortbränd yta utan sotavsättning

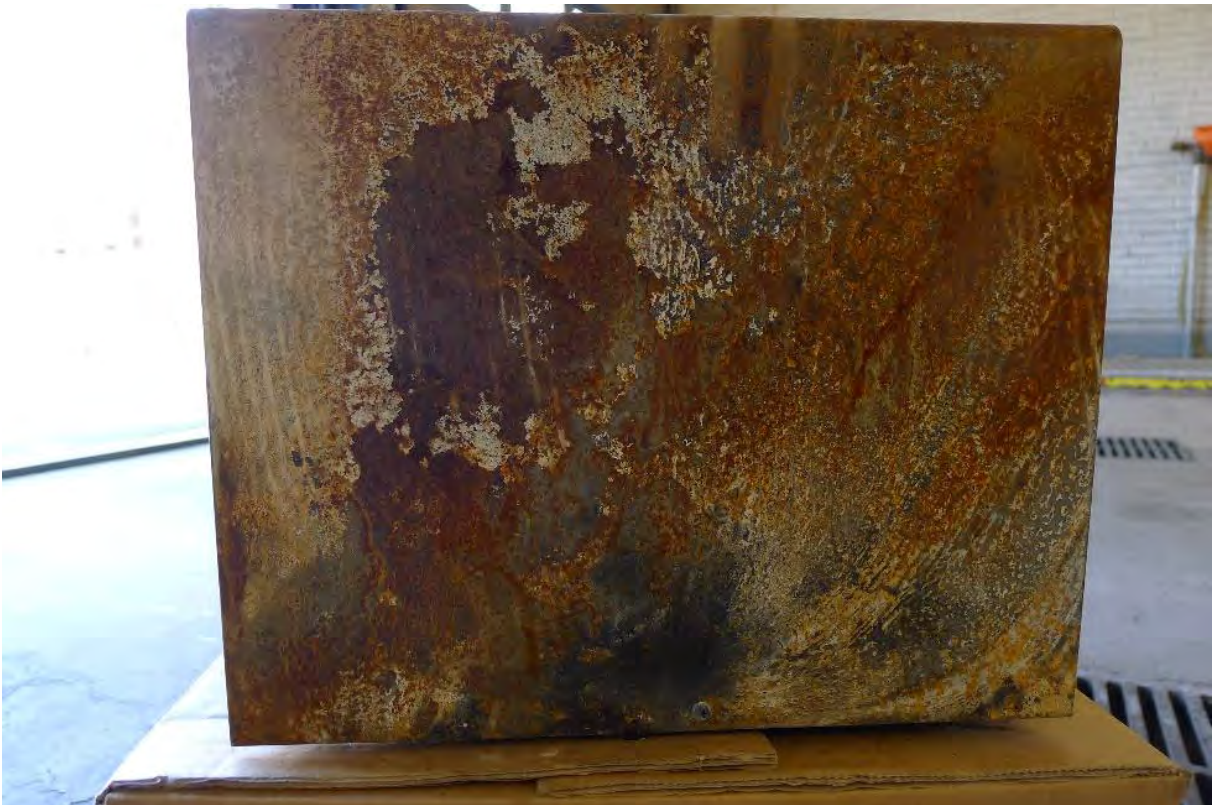
3. Höger sida utvändigt visar på kraftig värmepåverkan men har ingen sotavsättning.

Bild. 3 Höger sida (Mot spishäll)

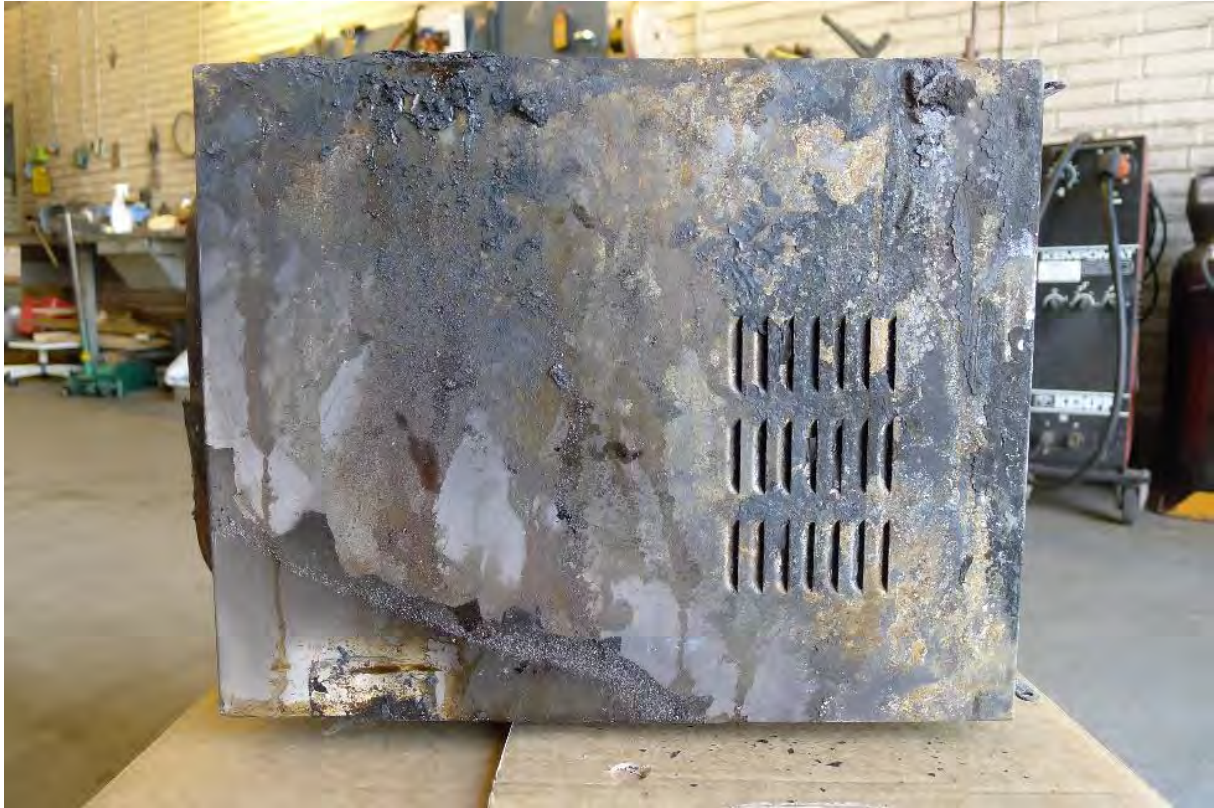
4. Vänster sida uppvisar sotavsättning och plastsmältor. (Sida mot städskåp)

Bild. 4 Vänster sida framifrån sett (Mot städsåp)

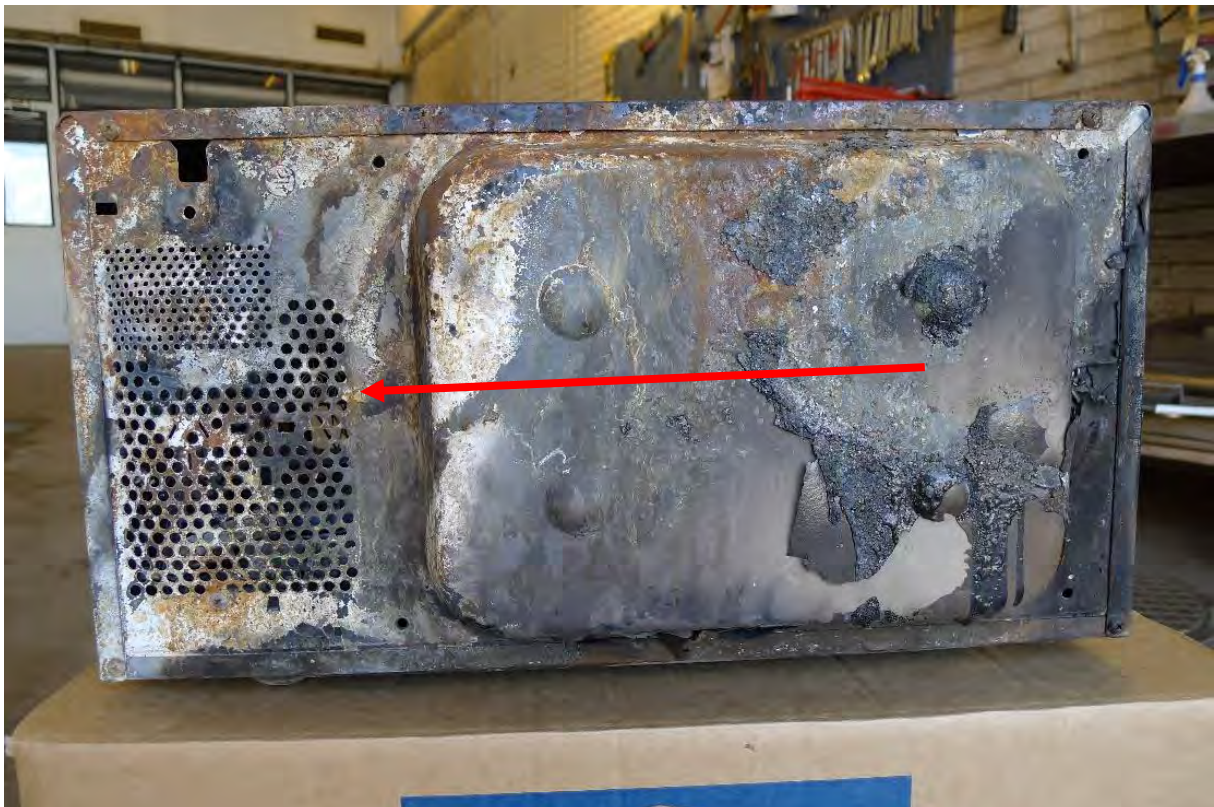
5. Baksidans brandbild tyder på större värmepåverkan på höger sida (elektroniksida) än vänstra delen.

Bild. 5 Baksida. Pilen visar ventilation till elektronikdel.

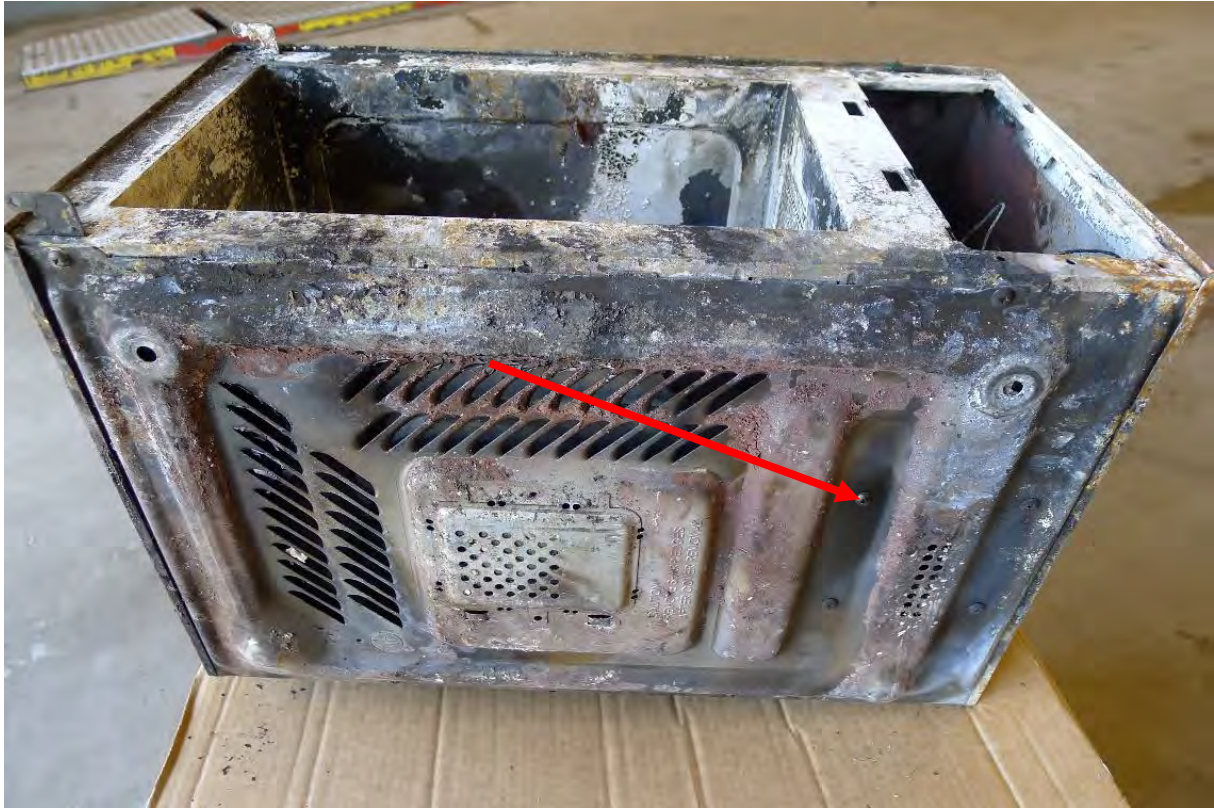
6-7. Botten på mikro tyder även den på att en mycket stark värme på mikrons högra sida då den uppvisar blåanlöpst stål vilket bör uppkom vid värme 480-600 ggr. C.

Bild.6 – 7 Plåtbotten av stål vilken varit starkt uppvärmd. Pilen visa blåanlöpning

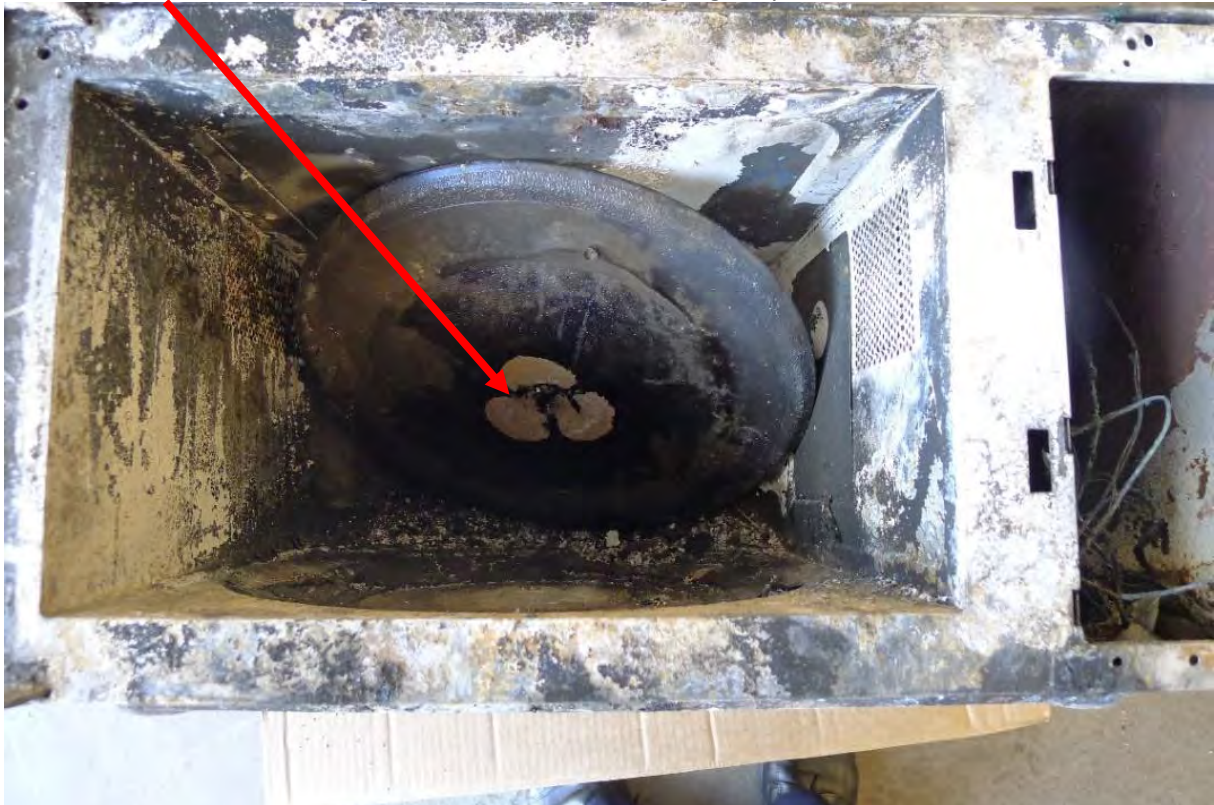
8. Plastsmälta under botten på glastallrik i mikron. Detta tyder på en stark värme inom mikrons tillagningsutrymme.

Bild 8. Plastsålta under den glastallrik som tillhör tillagningsutrymme

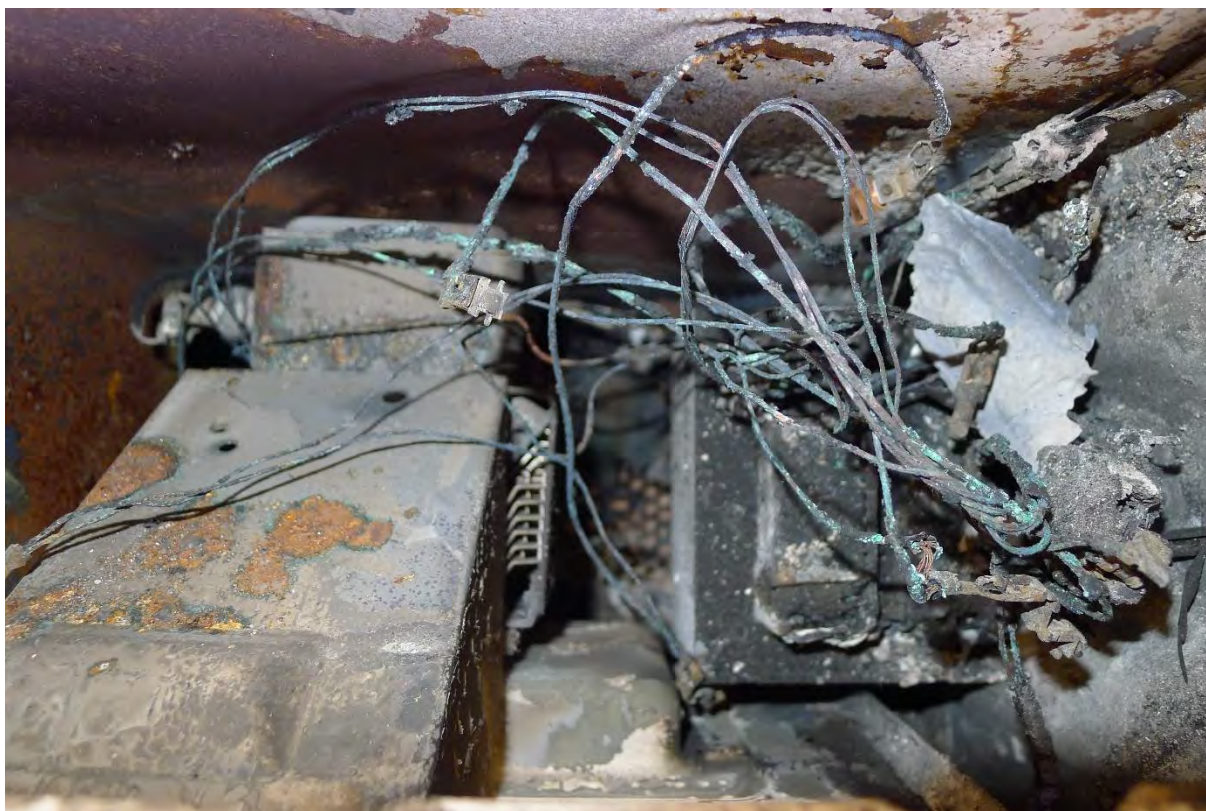
9. Kablage inom mikrons elektronikdel. All isolering har smält och är bortbränd. Det har heller inte gått att återfinna några överledningsskador (kortslutning) på kablar/ledare, vilka visar sig som små hårda "pärlor" på ledaren.

Bild 9. Kablage inom mikron där all isolering är bortbränd.

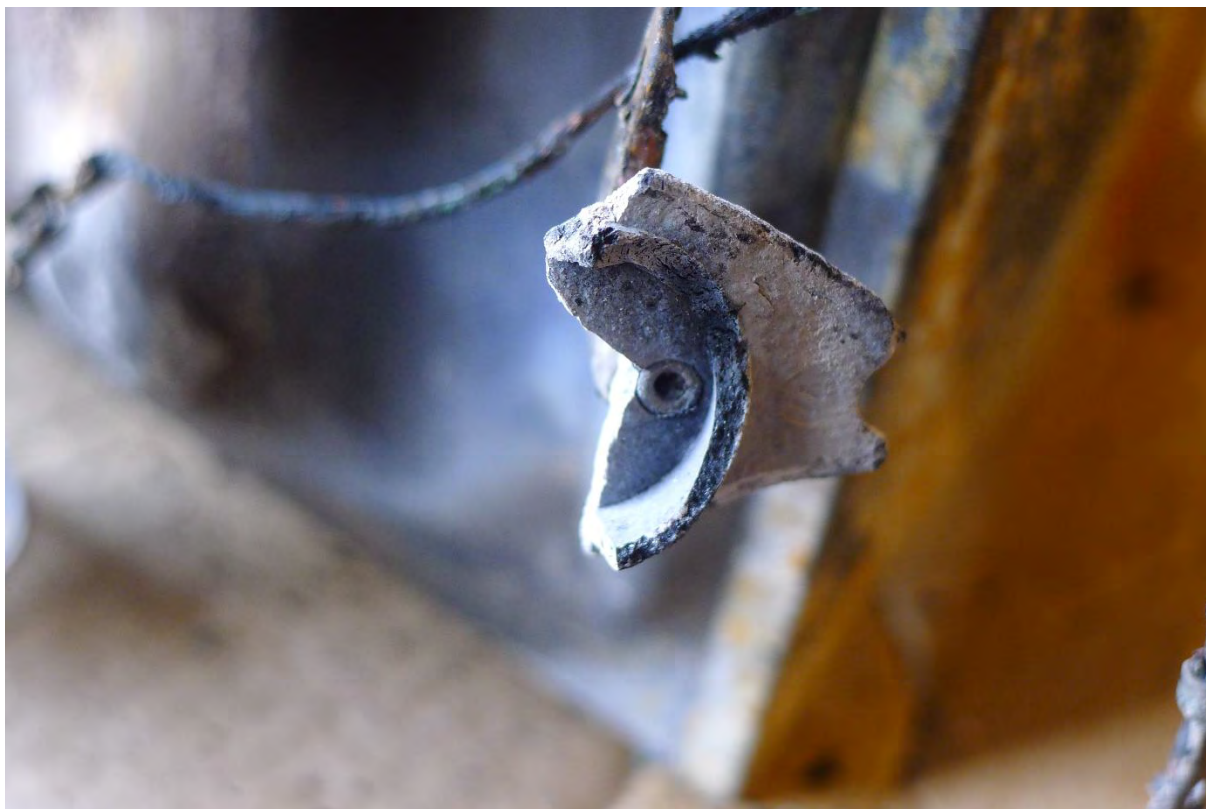
10. Lamphållare av porslin för den invändiga lampan i mikron. Lamphållaren sitter inom elektronikutrymmet. Lamphållaren av porslin uppvisar en yta där porslinet har bildat ett pulver vilket är ett första stadium av sönderdelning. Porslin som pulveriseras på detta sätt indikerar mycket hög temperatur. (Porslin har en smältpunkt på ca.1550 ggr C)

Bild 10. Lamphållare av porslin till den invändiga lampan i mikron

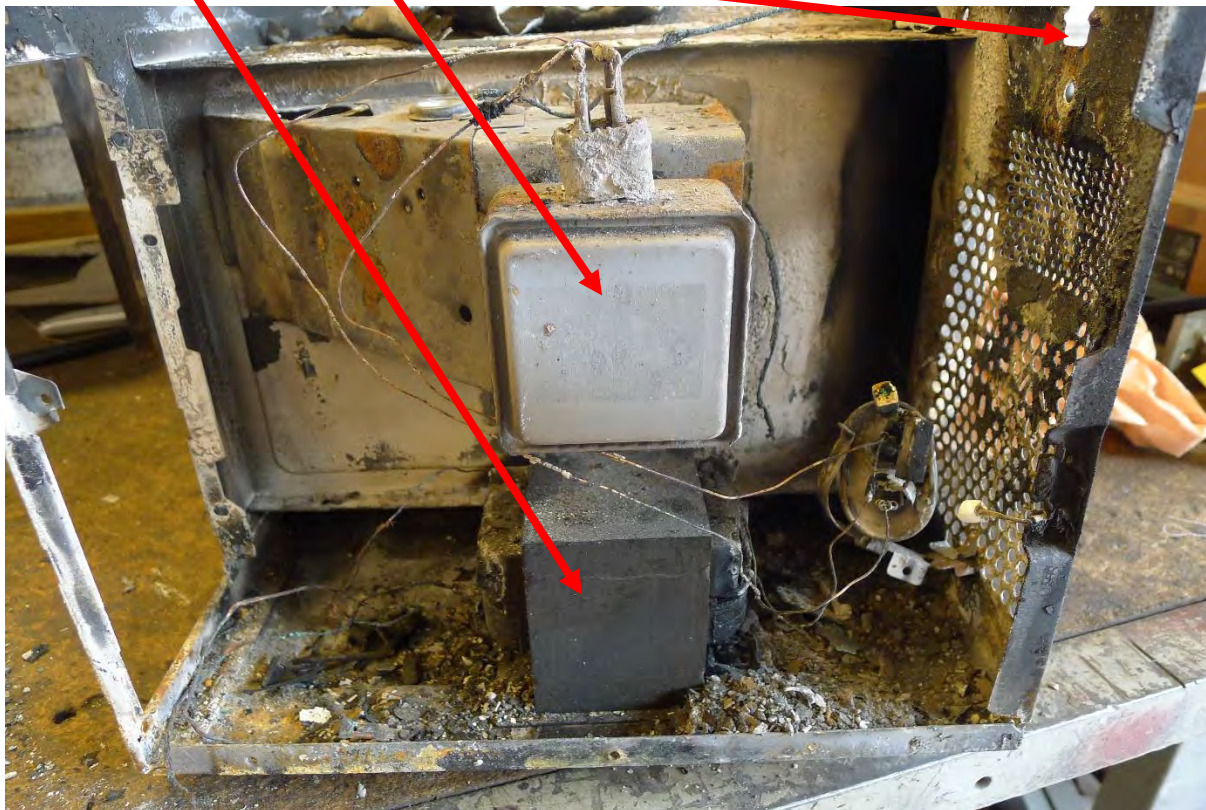
11. Bilden visar en transformator (nedre komponenten) och den övre är antennen som skapar mikrovågorna. Det har även suttit ett kretskort till höger om transformatorn där en glassäkring varit placerad.(återfunnen i brandrester, se separat bild 14)

Det är även tydligt att kabeln för inkommande spänning har kommit in via urtag i plåthöljet längst upp till höger i bild. Det finns inget som tyder på att någon kortslutning skett mellan plåthölje och inkommande strömförande kabel vilket borde ha resulterat i skador i plåten.

Bild 11. Transformator och antenn för mikrovågor. Urtag för inkommande kabel med 230V

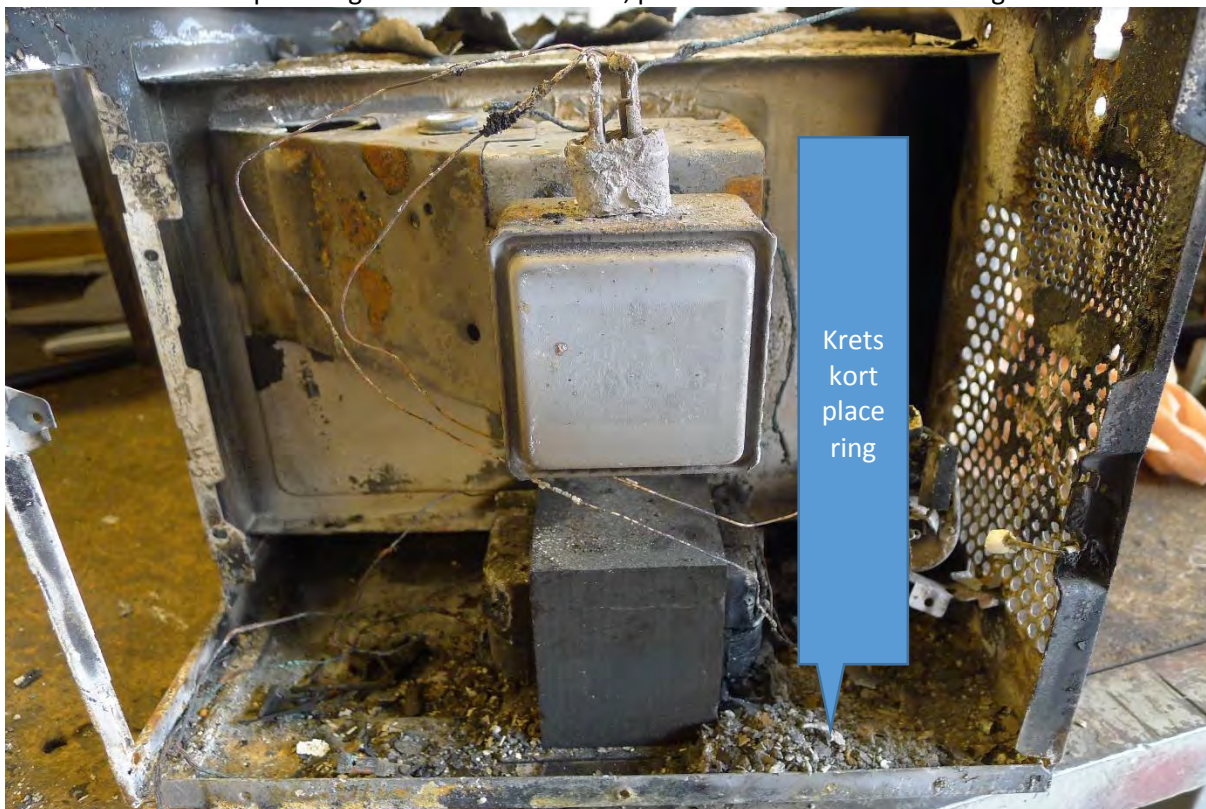
12. Kretskort placering innan detta helt brändes bort.

Bild 12. Kretskortets placering är inom blått område, pilformen visar återfunnet fragment av kortet.

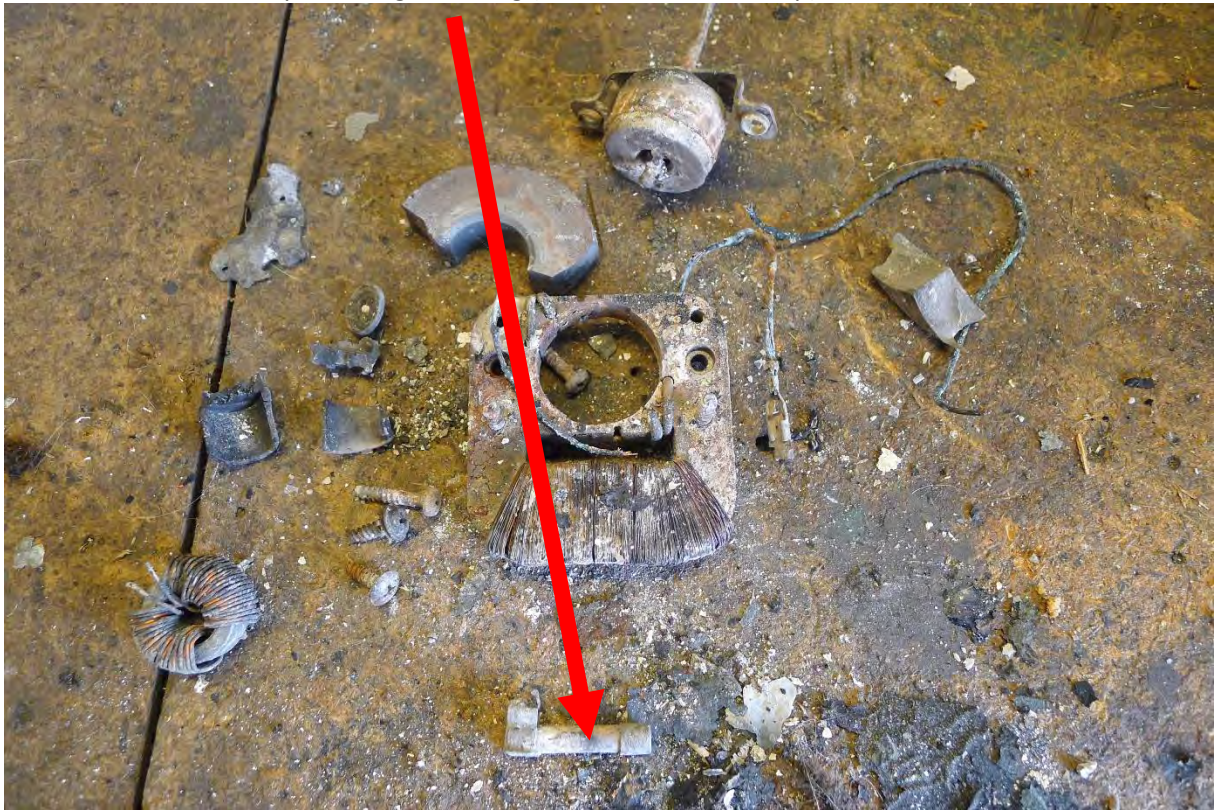
13. Bilden visar delar till intern fläktmotor samt glassäkring.

Bild 13. Intern i mikron placerad glassäkring (Undersökt i mikroskop) Samt delar till fläktmotor.

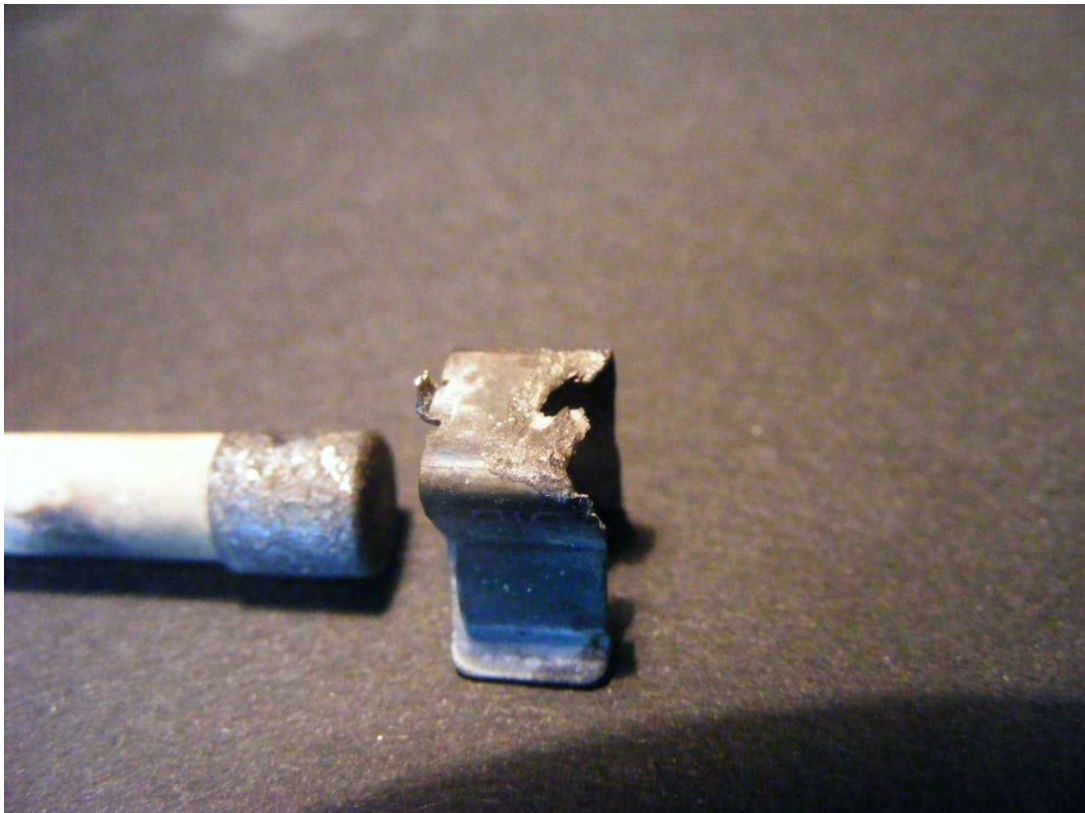
Bild 14. Glassäkring med hållare i förstoring

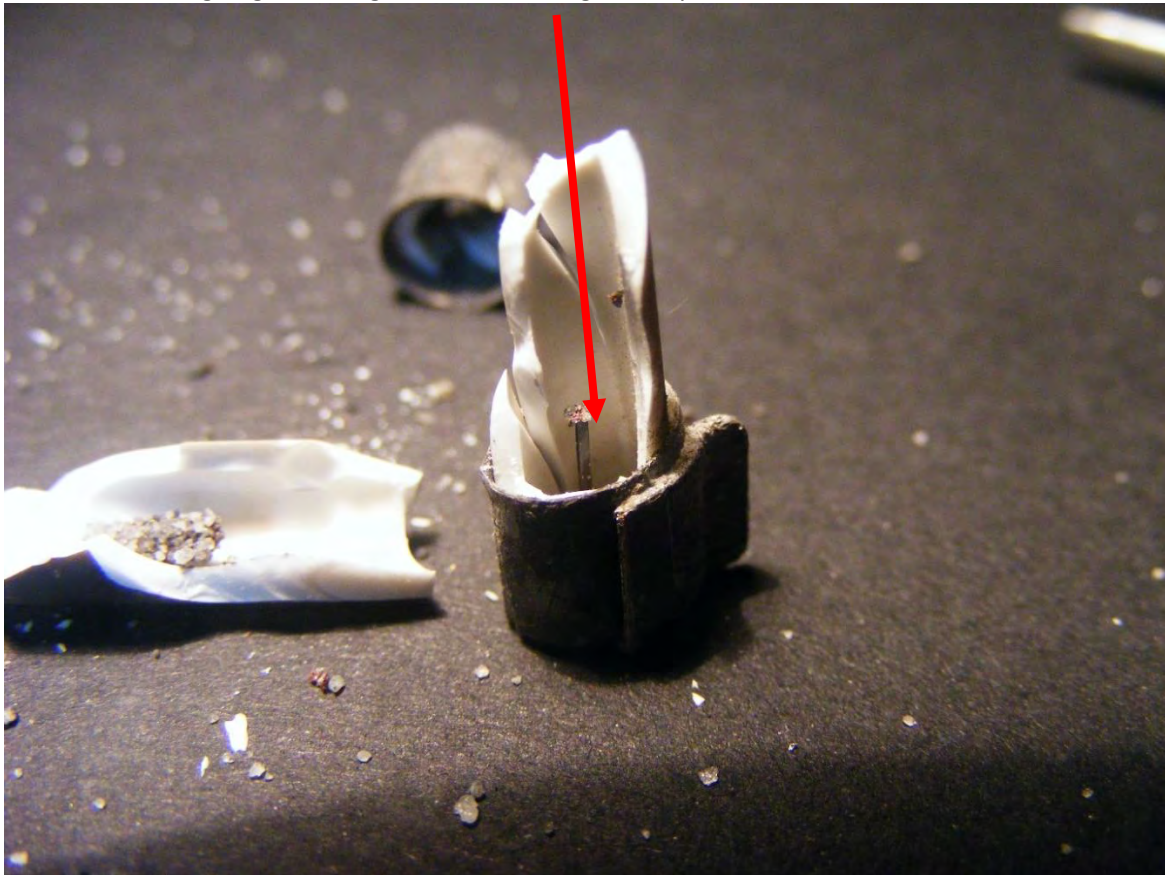
15. Söndertagen glassäkring med kortslutningsskada på ledare.

Vid elektrisk mätning (motstånd) av den interna säkringen kan konstateras att denna har utlöst/brunnit av. Det kan vid mikroskopisk undersökning konstateras att säkringen har utlöst elektriskt vilket innebär att det skett en elektrisk överledning (kortslutning inom mikron.) Det vita föremålet till höger om säkringen är en del av det brunna kretskortet, övrigt har sannolikt brunnit upp.

Bild 15 Söndertagen glassäkring med kortslutningsskada på ledare.

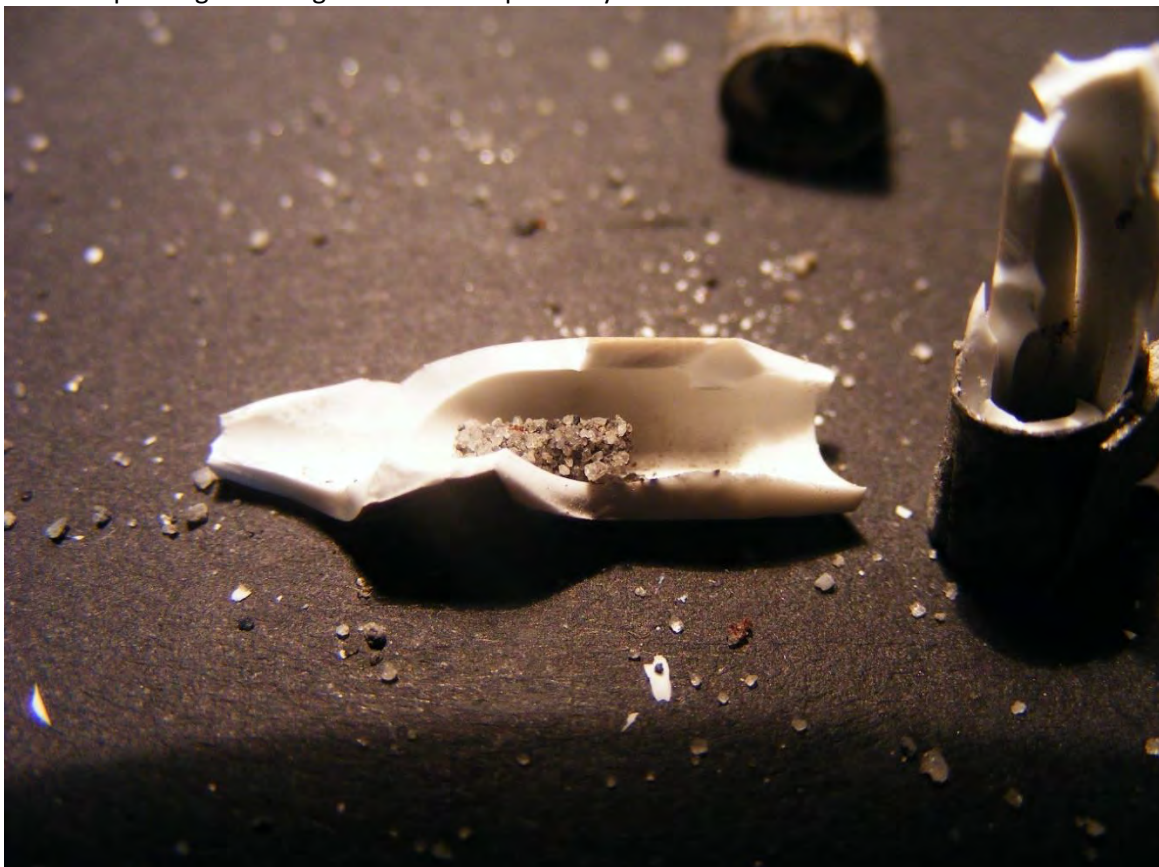
16. Spräckt glassäkring med sotskada på brottyta

Bild 16. Spräckt glassäkring med sotskada på brottyta
