2015-04-13

Särskild Olycksundersökning

Dödsbrand på [REDACTED] i Falun 2015-02-26

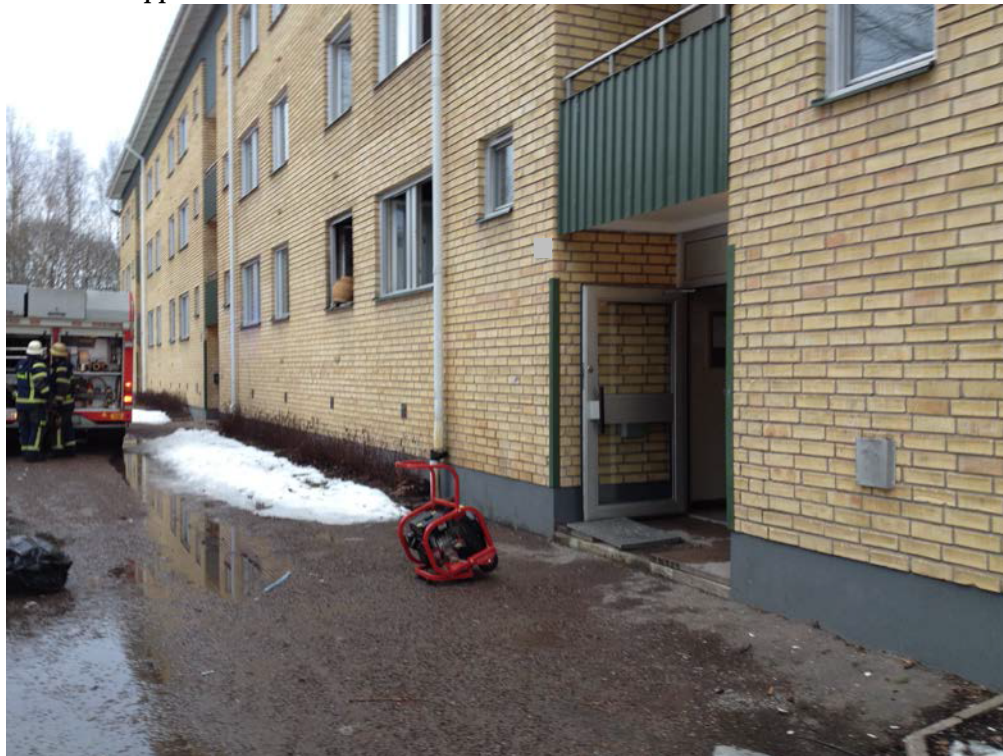
Entré till trapphuset.

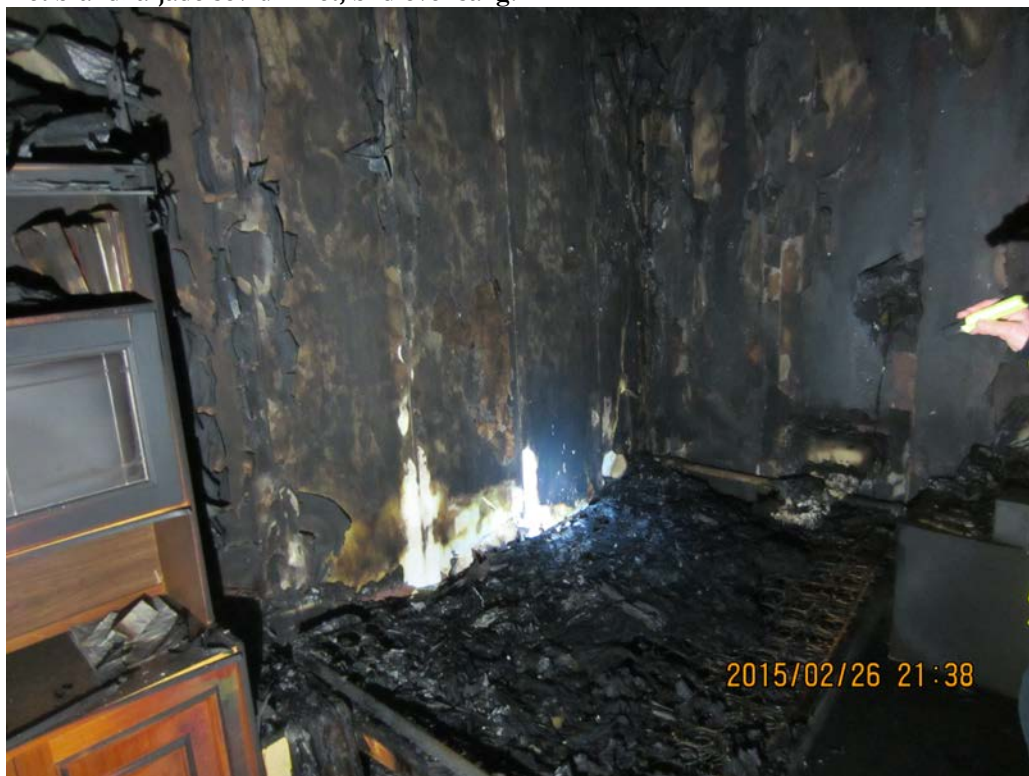
Släckinsats utfördes mot öppna lågor i lägenhetens sovrum. Övriga delar av lägenheten var enbart rökskadade. Av brandpåverkan att döma har branden haft som störst fäste i och intill sängen.

Det brandhärjade sovrummet, bild över säng.

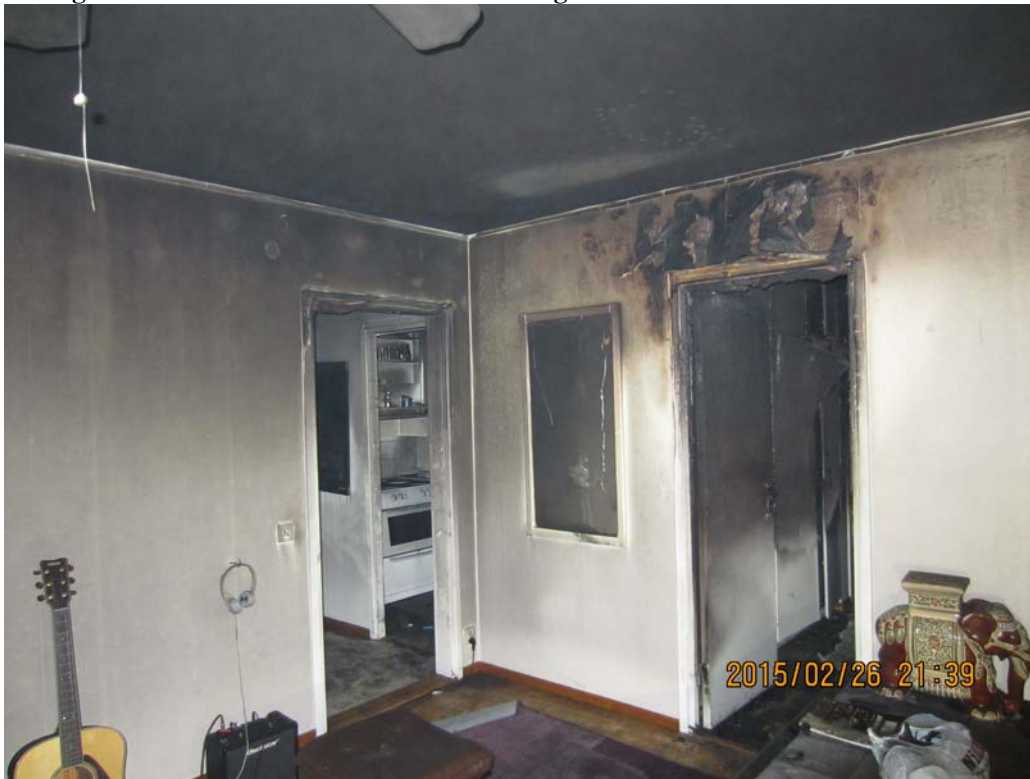
Vardagsrummet med dörr mot sovrummet till höger och hallen till vänster.

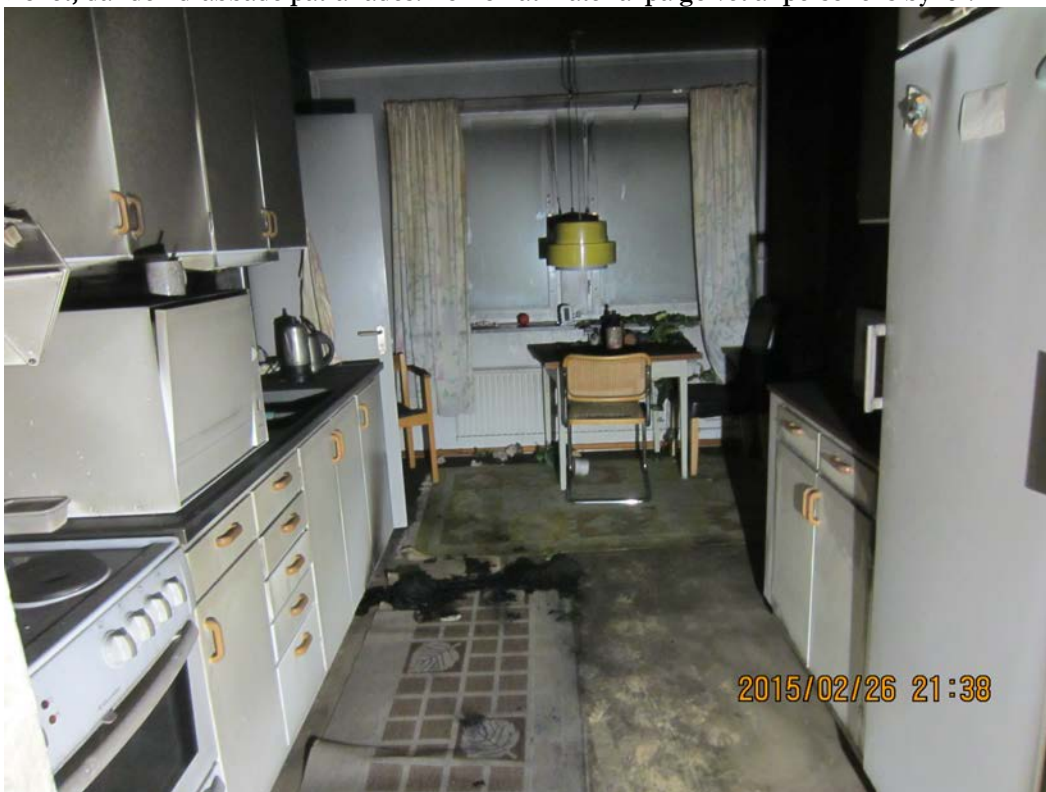
Orsaken till branden kan inte fastställas. Den boende har aldrig setts röka och inga cigaretter kunde hittas vid avsök av lägenheten. Två tändare låg dock på köksgolvet intill den skadade.

Köket, där den drabbade påträffades. Förkolnat material på golvet är personens byxor.

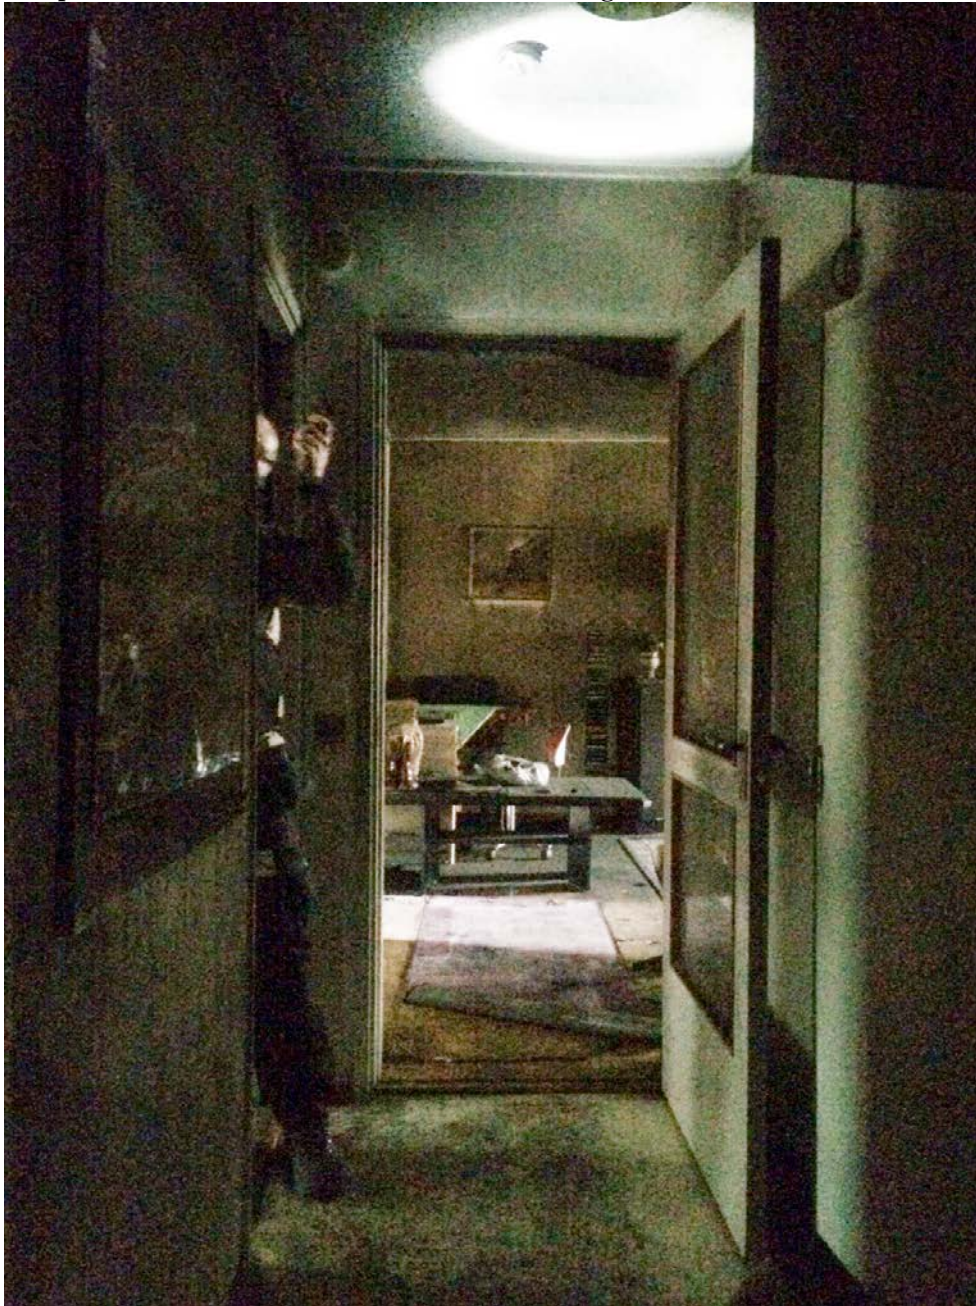
En brandvarnare satt monterad i hallen, intill dörrar mot kök och vardagsrum. Varken inringare eller räddningstjänst bekräftar att denna har utlösts. Brandvarnaren är försedd med ett 10-års batteri. Kopparstaden AB ansvarar för montering och byte av brandvarnare, dock behöver hyresgästen själv felanmäla när brandvarnaren meddelar om låg batterinivå. Någon logg över byte av brandvarnare skrivs inte. En fungerande brandvarnare hade inte undanröjt brandorsaken men hade sannolikt medfört en tidigare upptäckt vilket ger större möjlighet att hindra och förmildra konsekvenserna.

Bild på brandvarnare i hallen. Bild visar in mot vardagsrummet, kök till vänster.
