# Olycksutredning

Datum  
2015-03-10  
Handläggare  
Larz Eidwall  
Diarienummer  
462/14-309

**Brand i villa** [REDACTED]

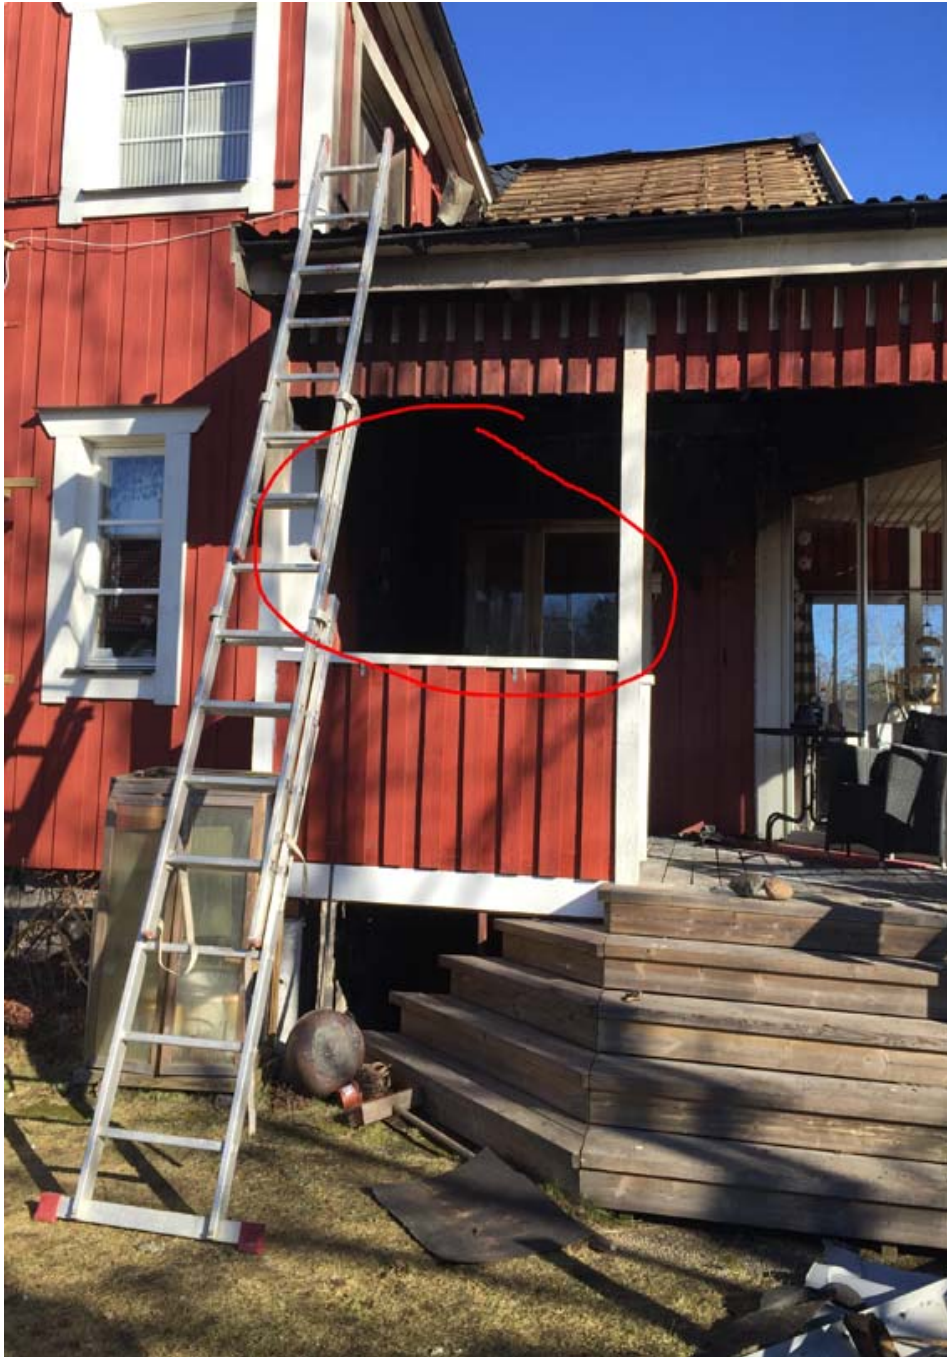
Troligt är att branden startat i hörnet av altanen där rottinghyllan stod. Branden har sedan spridit sig till huspanelen och takfoten samt till övrig inredning på altanen. Ett tydligt Brand-V finns där hyllan funnits och åt båda hållen. I hyllan fanns ej någon övrig naturlig brandstiftare. En fotogen eller oljelampa stod i hyllan men användes ej. Möjligen kan lampan innehållit bränsle som antänts efter det att branden startat och tagit fart. Bordet med blomkrukan med fimparna stod ca 1,5 meter från hyllan.

Del av altanen där branden startat.

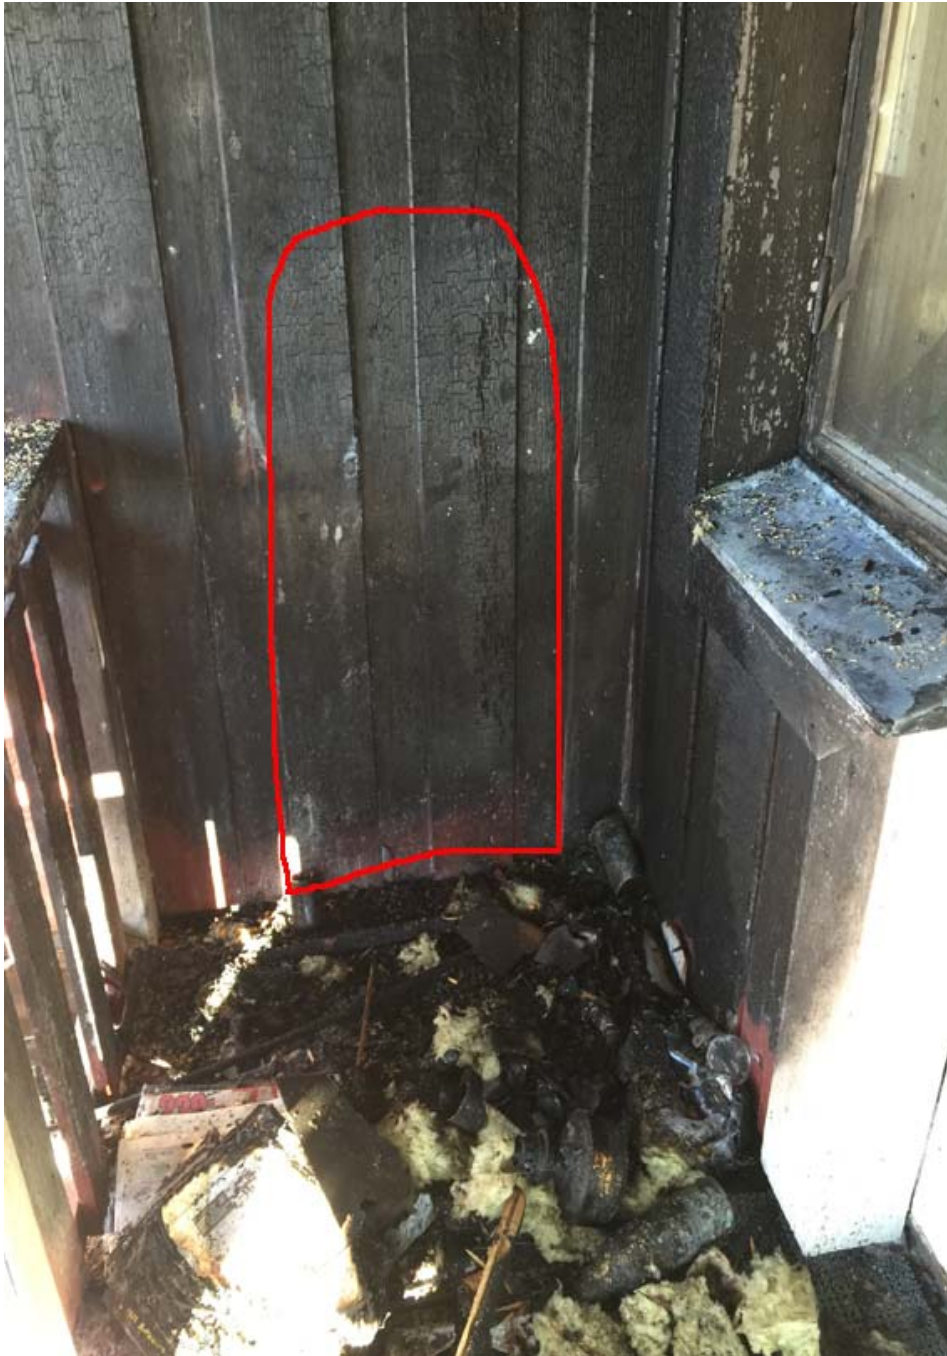
Rottinghyllans ursprungliga placering.

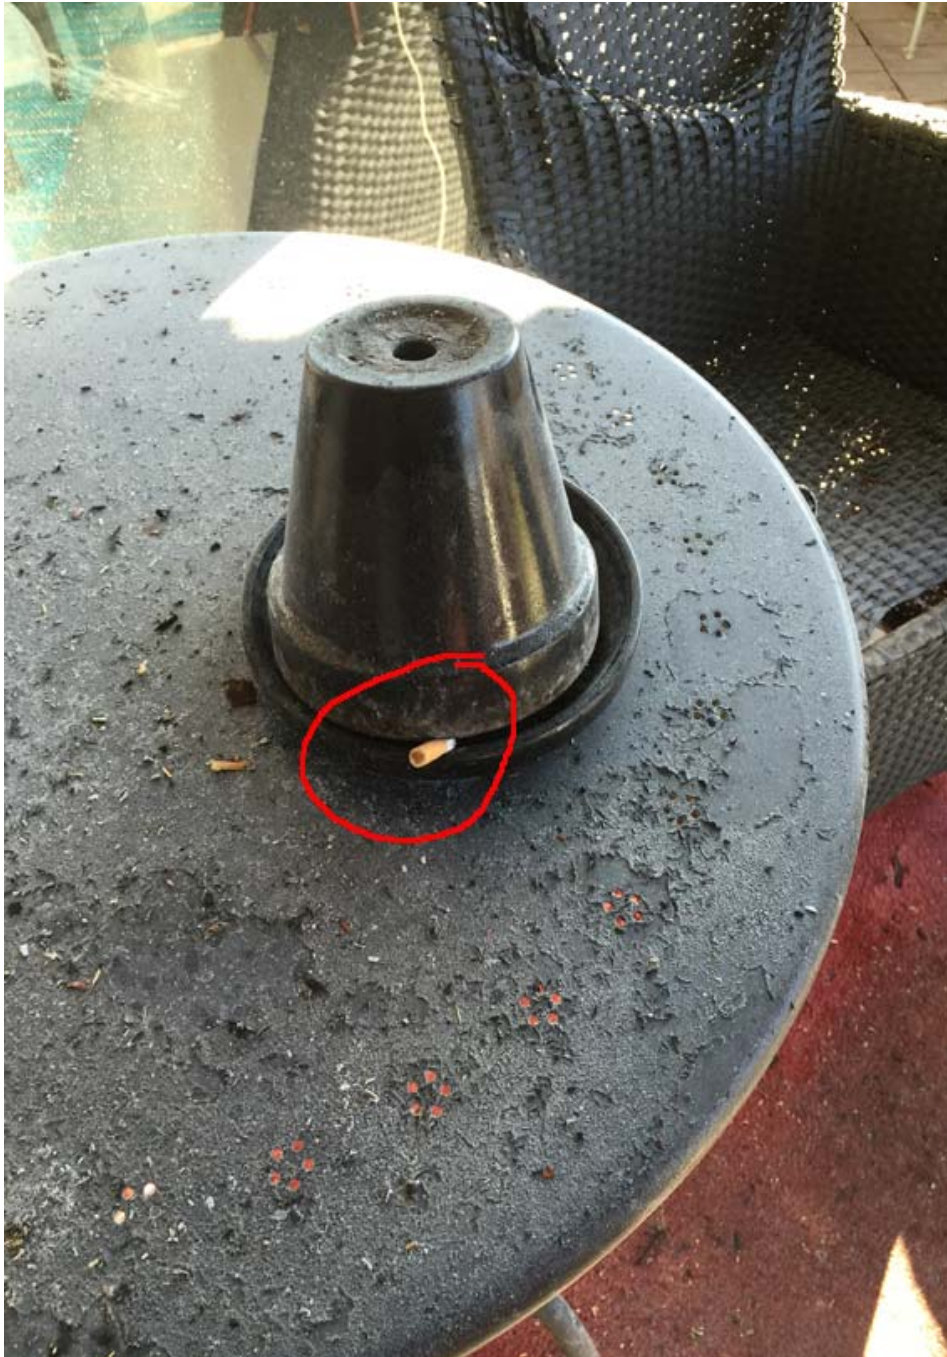
En fimp var dessutom inkilad under den uppochnervända blomkrukan vilket gjorde att en liten klipa fanns mellan faten och blomkrukan. Detta ihop med den kraftiga vinden skulle kunna gjort att glöd förflyttats från blomkrukan till rottinghyllan.

Blomkrukan med fat. Fimp inkilad under blomkruka.
