# Olycksundersökning

ID Brandutredning  
2015A00198

**Brand i villa på [REDACTED] i Falköping.**

Id olycksundersökning  
2015A00198  
Primärbrand.

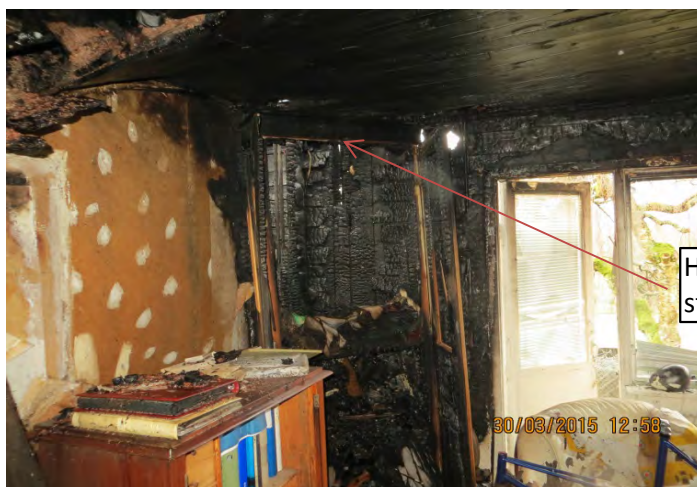
Branden har startat på första våningen i vardagsrummet i en garderob som byggt på plats i ett hörn som vetter ut mot baksidan. Brandstart är högt upp i garderoben.

Här har branden  
startat.

Startplatsen är säkerställd. Den enda tänkbara tändkällan som finns i området är elledning, dessa går upp till andra våningsplanet. Oklart om kopplingsdosa funntis på väggen och om glappkontakt förelegat.

En mycket trolig orsak är en elrelaterad brandstart som börjat glöda i väggen , det har funnits otillräckligt med syre som gjort att förloppet har pågått länge och sedan spridits sig till luftspalt/hålrum i fasaden.

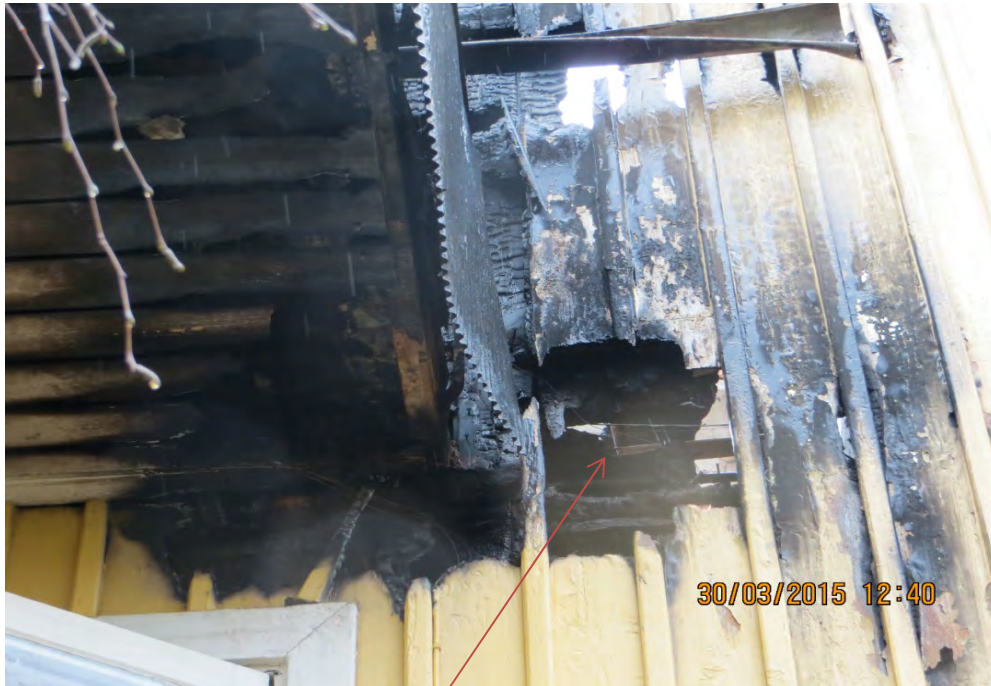
Här innanför har branden startat i vardagsrummet på första våningsplanet.

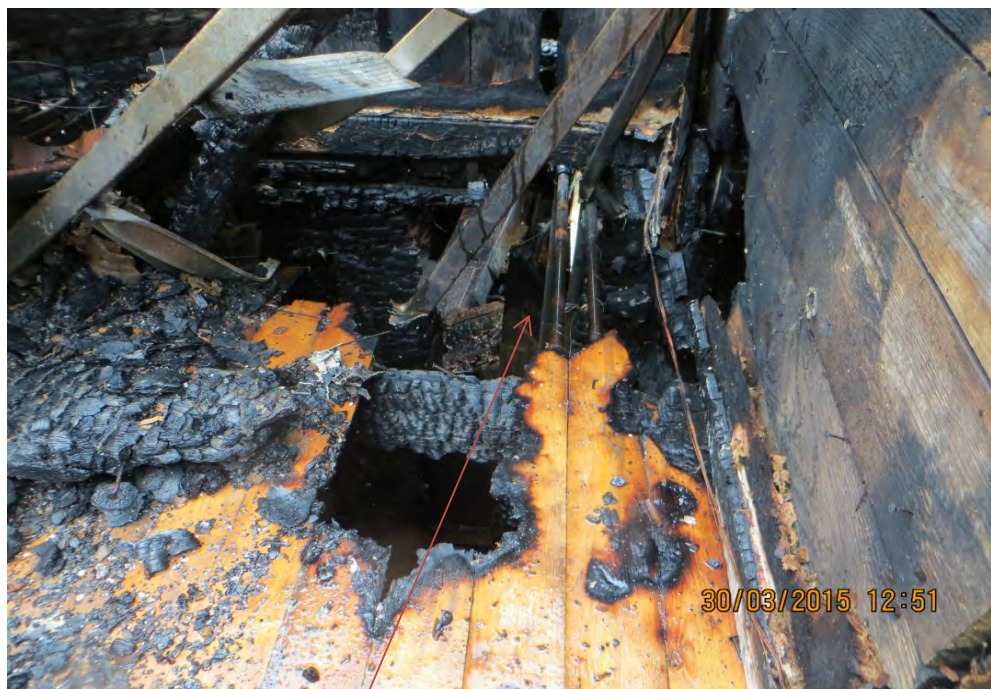
Bilden tagen från andra våningen ovanför startplatsen.

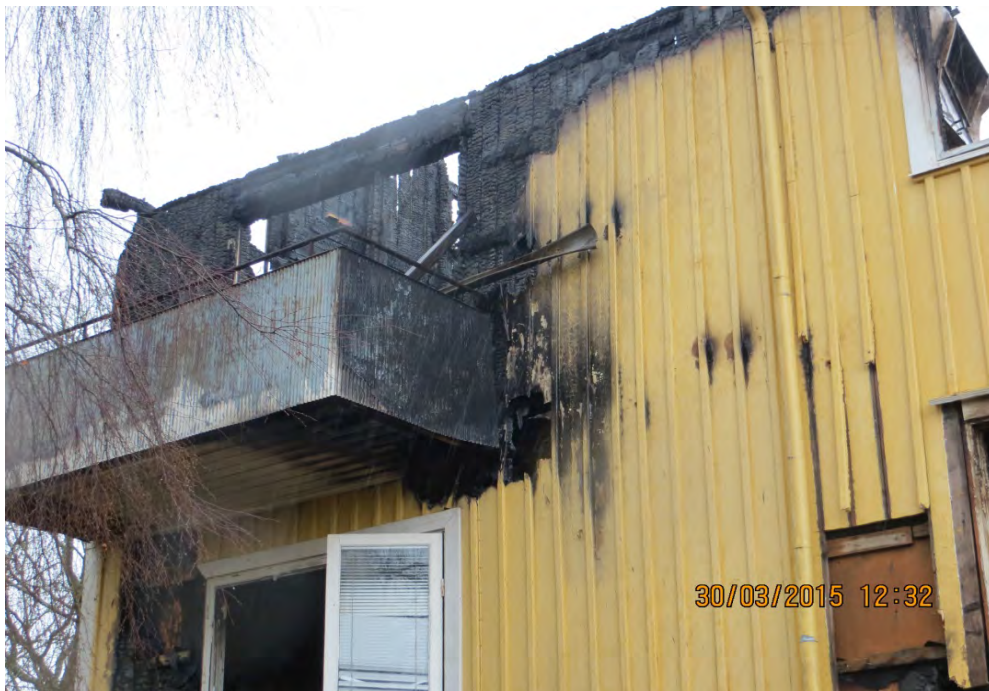
Baksidan på huset som vetter ut mot ett grönområde.

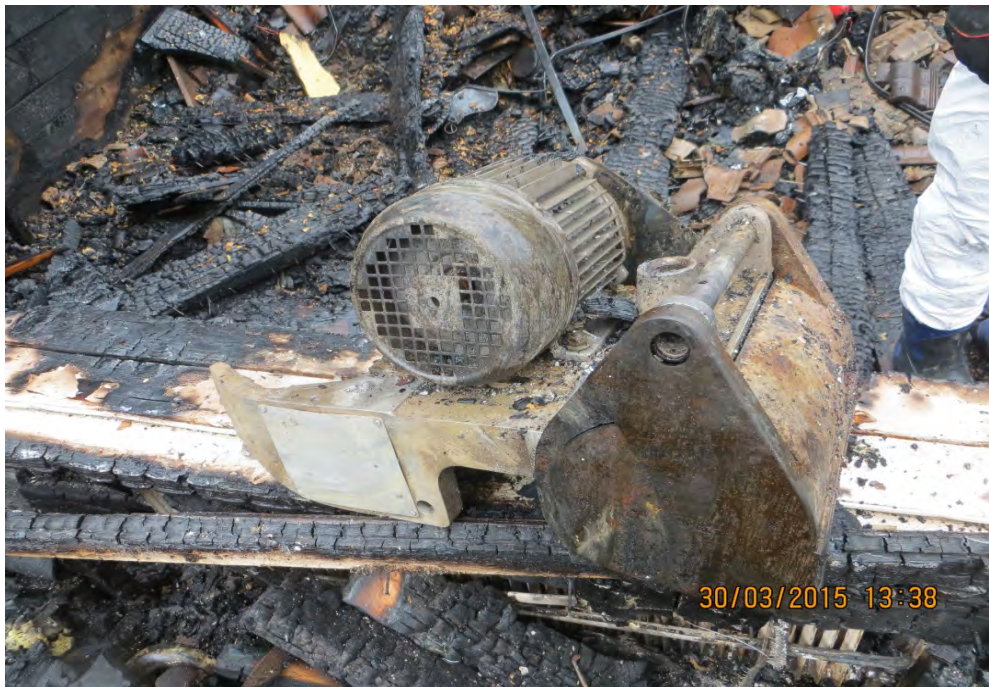
Man har slipat golv på andra våningen tidigare på dagen. Golvslipmaskiner kräver mycket ström framförallt vid start . Även när man byter till nya slippapper går maskinen tyngre. (samtal med maskinuthyrare) Då brukar säkringen lösa och problem uppstår vid dessa arbeten.

Golvslipmaskin som har använts tidigare på dagen. Stod placerad ute på balkongen på andra våningen.

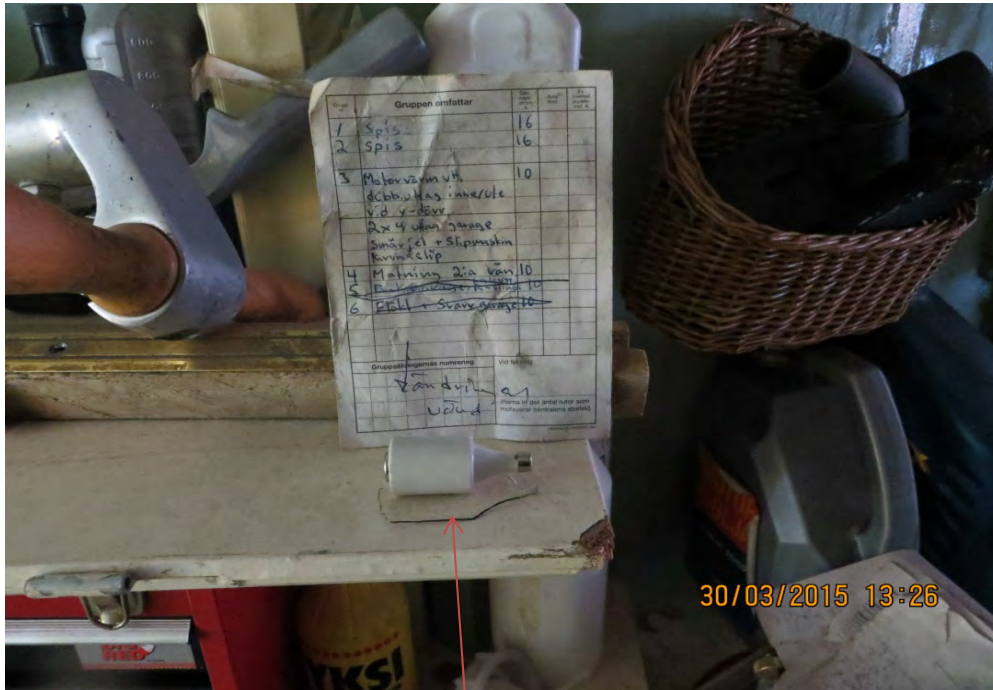
Kontroll gjordes av elcentralen i källaren. Där har man överbryggat den säkring (10 amp.) som försör andra våningen med ström. (se foto) Slutsäkring i fastigheten är 16 amp.

Troligtvis har man haft problem med elförsörjningen till golvslipmaskinen och överbelastat elledningen med den överbrygning i säkringen som hittades.

En 10 amp. säkring som förser andra våningen med ström. Nr. 4  
 En kraftigare tråd är placerad runt säkringen som gör att säkringen inte har någon funktion.
