OLYCKSUTREDNINGSPROTOKOLL

Trafikolycka väg 272 i Österfärnebo.

Utredare Magnus Östlund	Myndighet Gästrikke Räddningstjänst	Telefon 026-179663
Medutredare	Myndighet/Organisation	Telefon
Olycksdatum 2015-04-03	Olycksplats Väg 272 mellan Österfärnebo och Gysinge i Sandvikens kommun	Olyckstyp Trafikolycka
Utredningsdatum 2014-04-03	Bilagor Insatsrapport	
Insatsrapportnummer 2015A00422	Typ av utredning(utökad eller fördjupad) Fördjupad olycksutredning	Granskad av Johan Melin

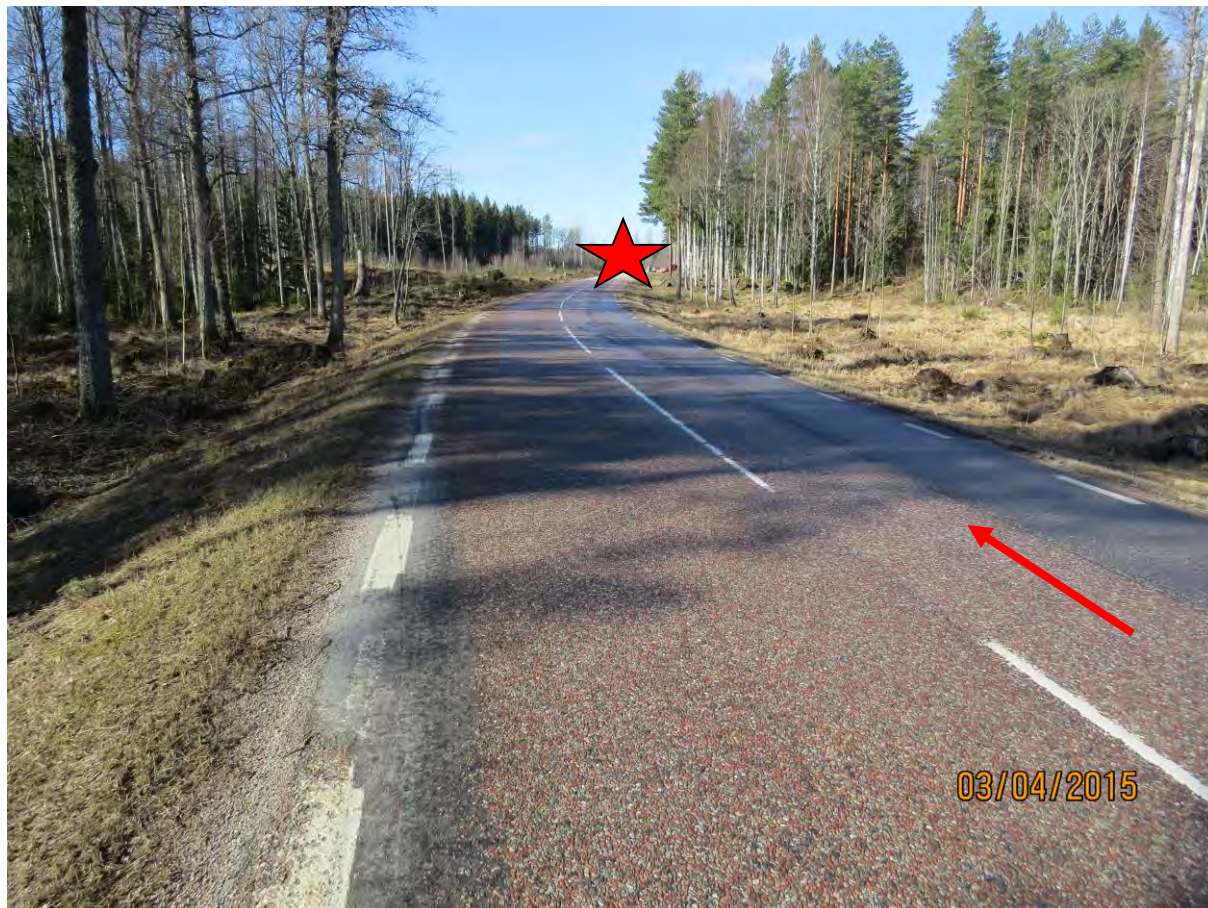
Bild 1: Den röda stjärnan anger olycksplatsen och pilen visar bilens färdriktning.

Olyckan skedde tidigt på morgonen och det rådde skymning men siktmöjligheterna var goda. Vägens beläggning är asfalt och det fanns inga hål eller ojämnheter i vägbanan. Vägbanan var fläckvis väldigt hal då det kvällen innan olyckan kommit regn och över natten blivit minusgrader. De vitmålade vägmarkeringarna var i mycket gott skick. Vägens bredd är ca 6 meter. Hastighetsbegränsningen på platsen var 80 km/h. Olycksplatsen ligger i en svag högerkurva (se bild 1).

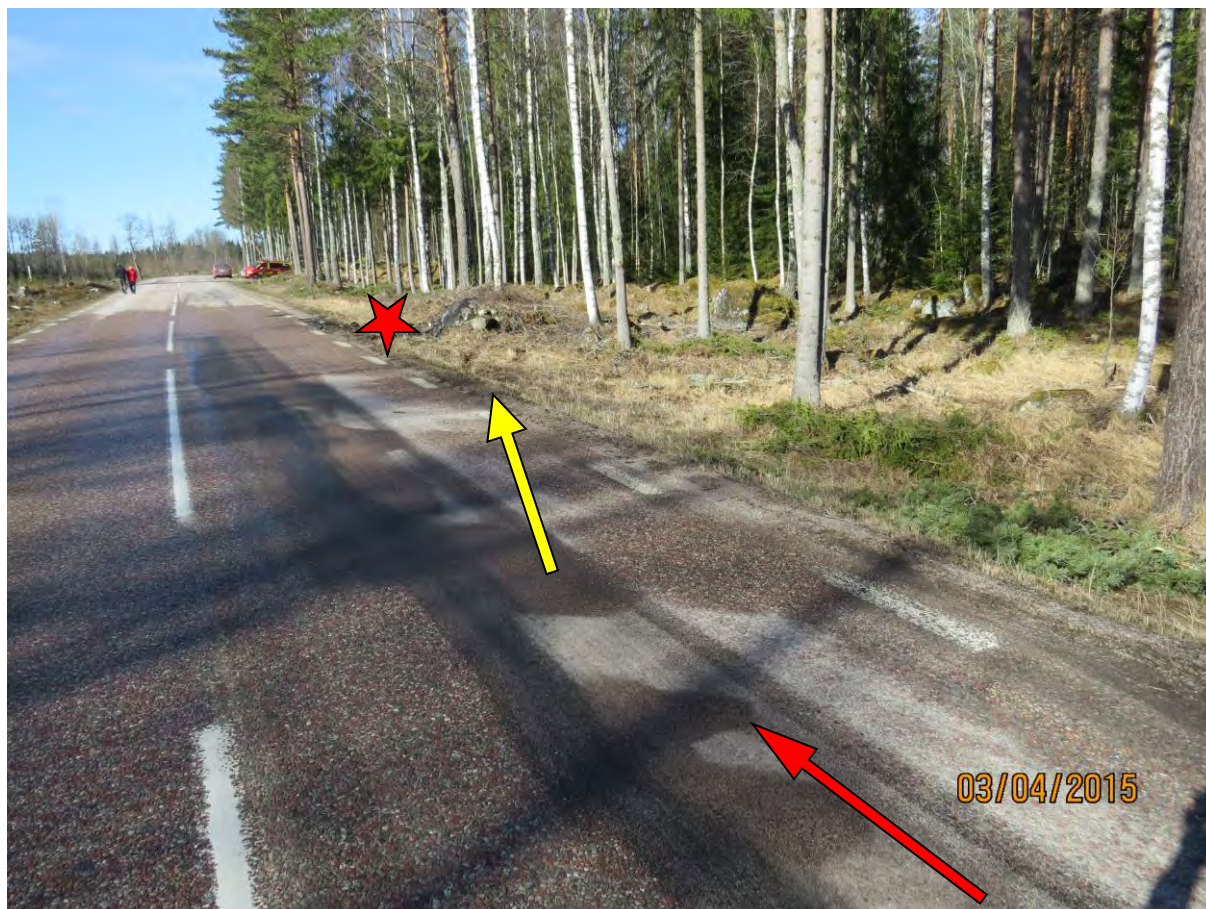
Bild 2: Röda pilen visar riktningen som fordonet kommit ifrån, Röda stjärnan visar var fordonet låg och gula pilen visar var fordonet gick av vägen.

Personbilen kör väg 272 västerut mot Österfärnebo. I vägningsnittet som syns i bild 2 kör föraren ned i diket och in i ett stenparti. Avståndet från de spår där bilen går av vägen fram till stenpartiet är ca 10 meter. Bilen går in med vänsterfronten i stenpartiet varefter den slår runt och hamnar på taket (se bild 3 och 4). Föraren som troligen var obältad hamnar med överkroppen delvis utanför fönstret [redacted] fastklämt mellan bilens tak och marken. Passageraren kan krypa ut och sätta sig i säkerhet. Därefter börjar fordonet att brinna. Passageraren försöker att få ut föraren men han sitter fastklämd och påverkas av branden. Fordonet blir helt övertänd och den omkomne blir kvar inne i bilen.

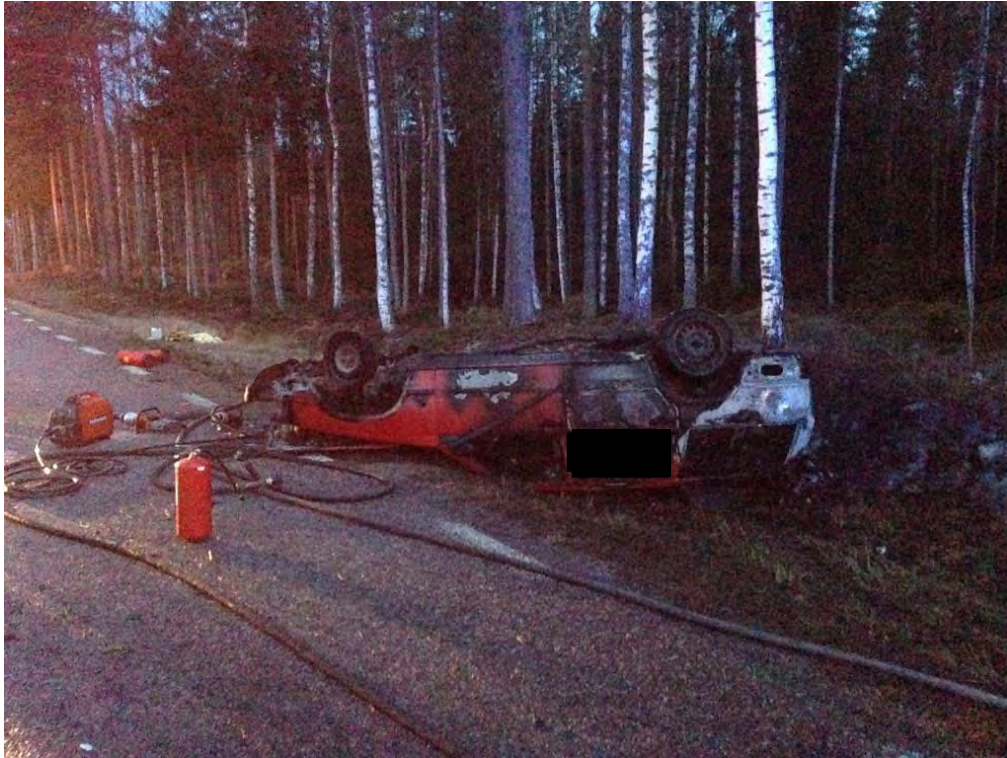
Bild 3: Fordonets läge efter att den har slagit runt och börjat att brinna.

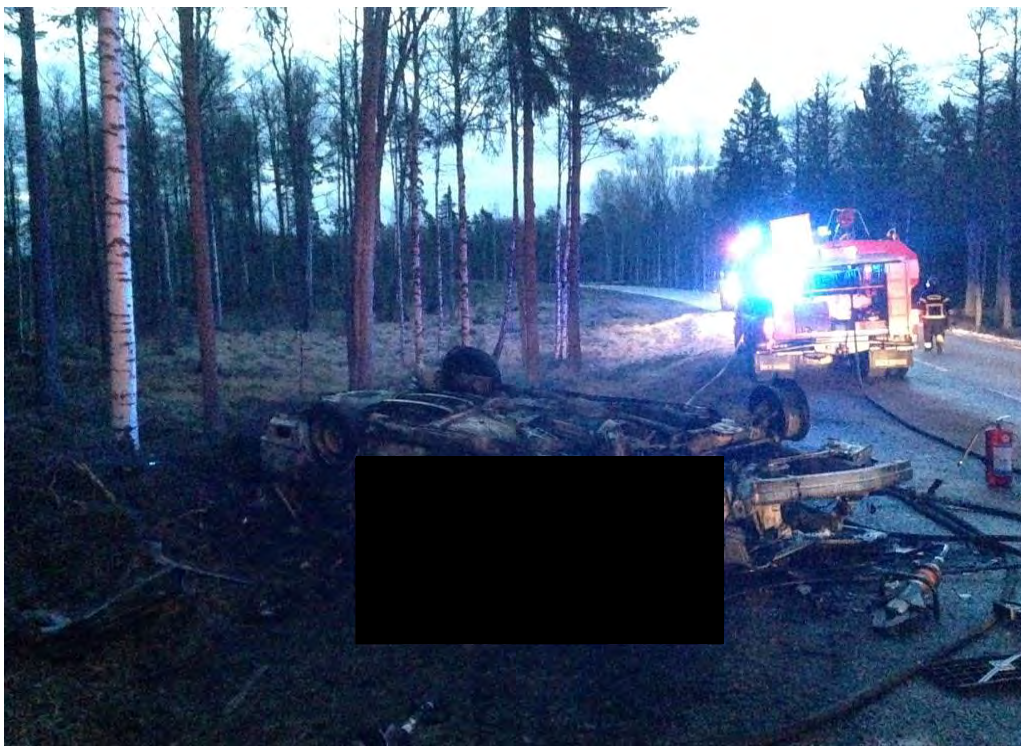
Bild4: Fordonets läge efter att den har slagit runt och börjat att brinna.
