Verkstad och ladugårdsbrand innehållande gasflaskor

Nybro Räddningstjänst

Olycks och händelse-rapport över

Händelse: Brand i byggnad Verkstad/Ladugård

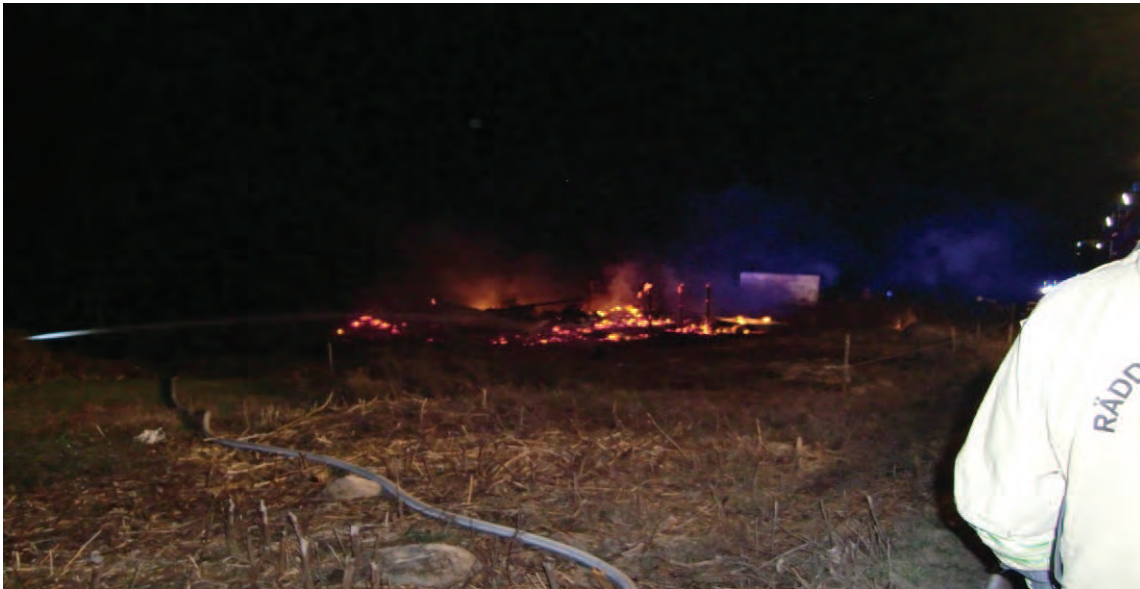
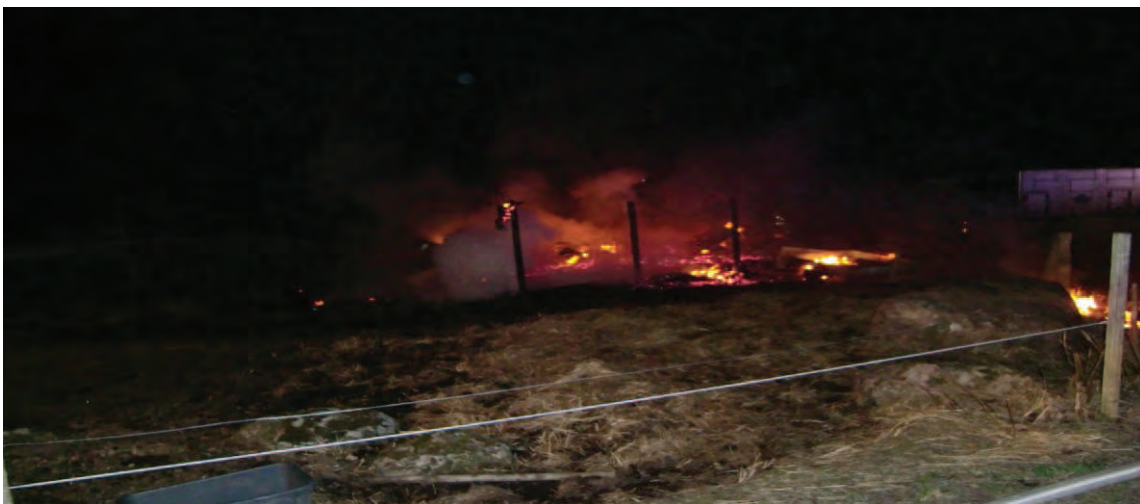
Bild 1 och 2. Branden i verkstaden och det som fanns kvar kort efter räddningstjänstens framkomst..

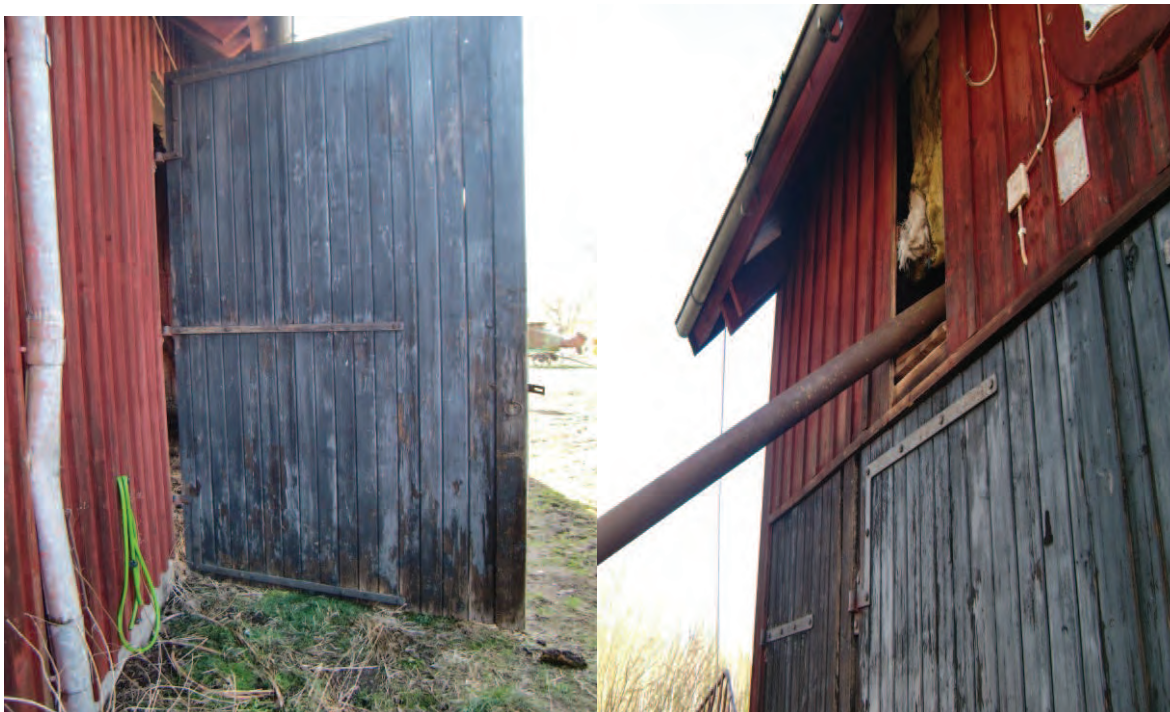
Bild 1. En branddrabbad ladugårdsdörr och öppningen till loftet som branden höll på att sprida sig till.

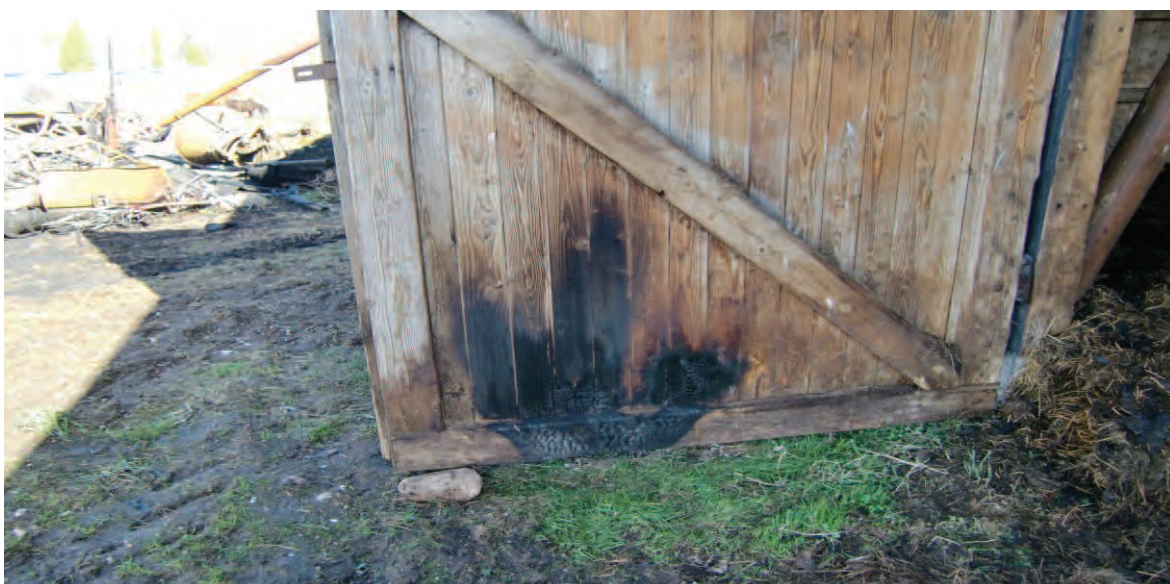
Bild 1. Insidan på ladugårdsdörren som var brandansatt.

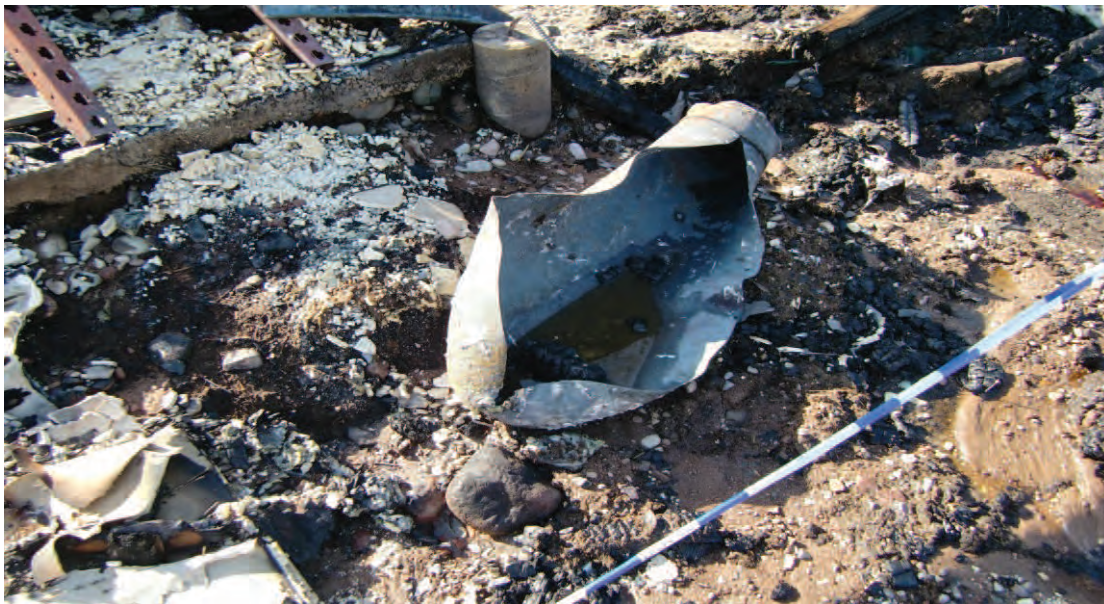
Dagen efter händelsen har vi på plats hittat en sprängd gasflaska och fem hela flaskor, ingen av ångning förelåg när räddningstjänsten lämnade platsen och vid kontroller under förmiddagen var läget lika tidigare med ingen förändring av flaskornas temperatur.

Bild 2. visar gasflaskan som sprängts innan räddningstjänsten kom till platsen

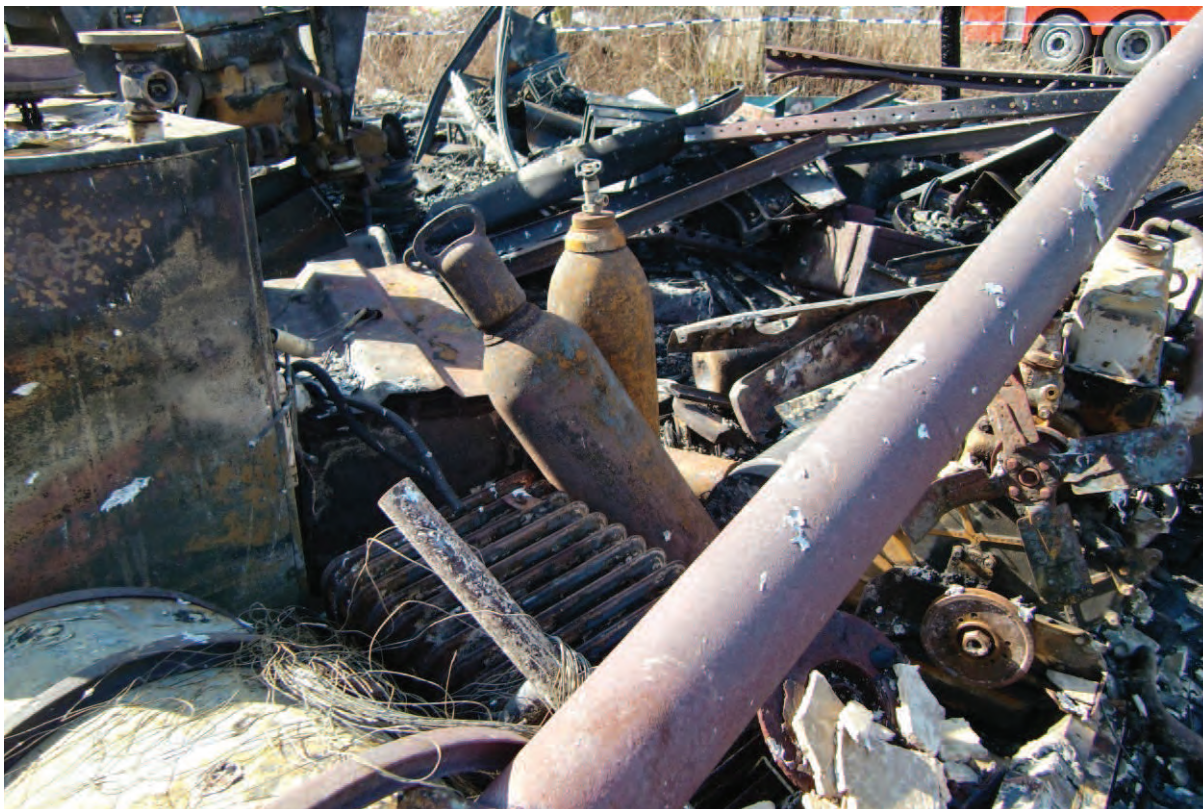
Bild 4 två av gasflaskorna i branden.

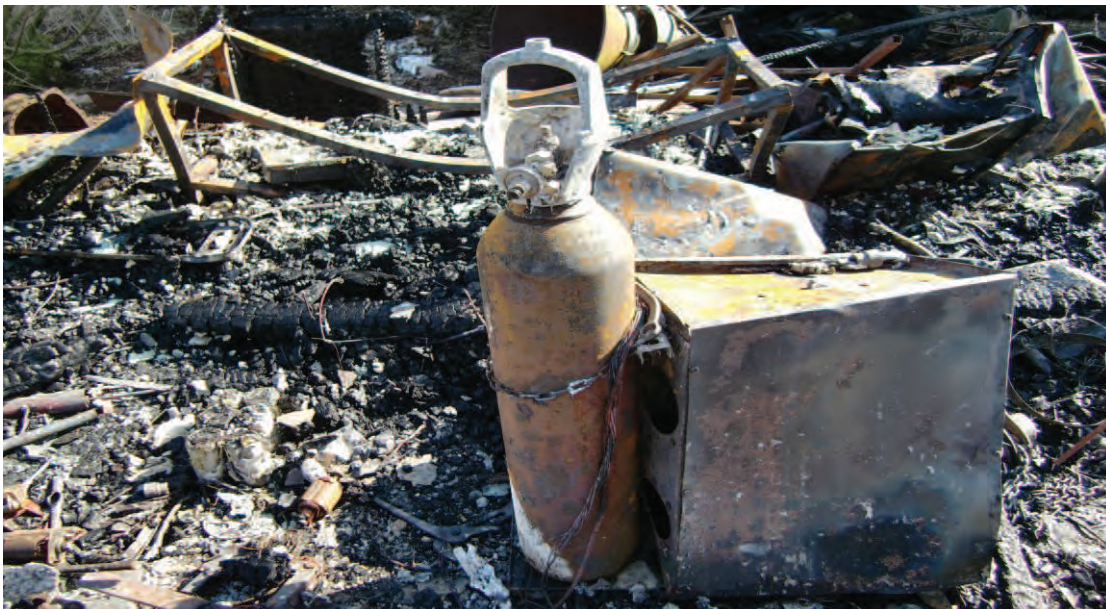
Bild 3. Ytterligare en gasflaska i branden.

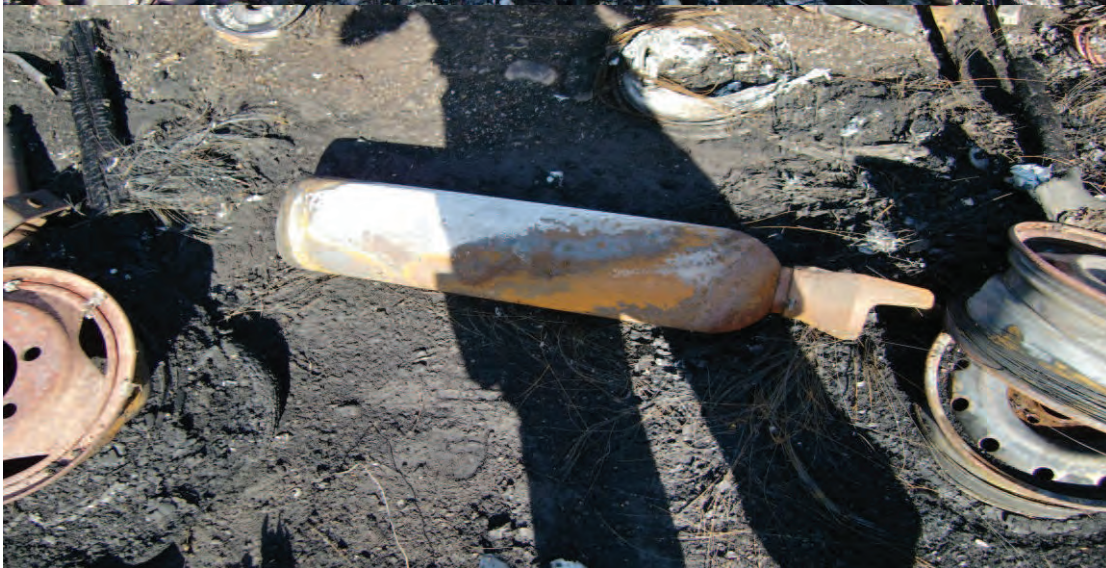
Bild 4. femte hittade gasflaskan i branden.

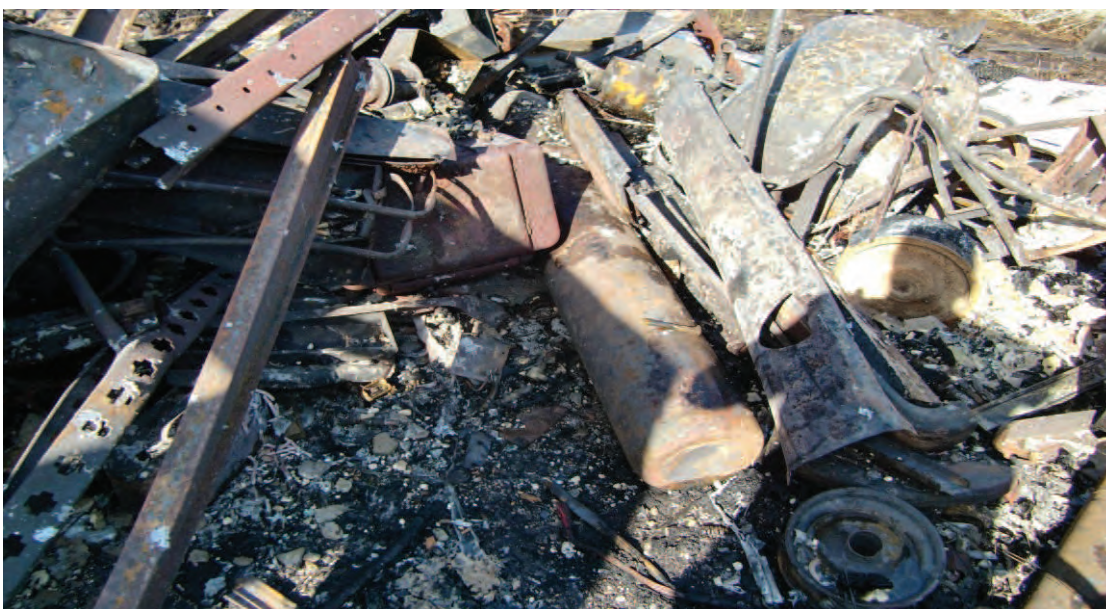
Bild 7. Sjätte gasflaskan i branden.

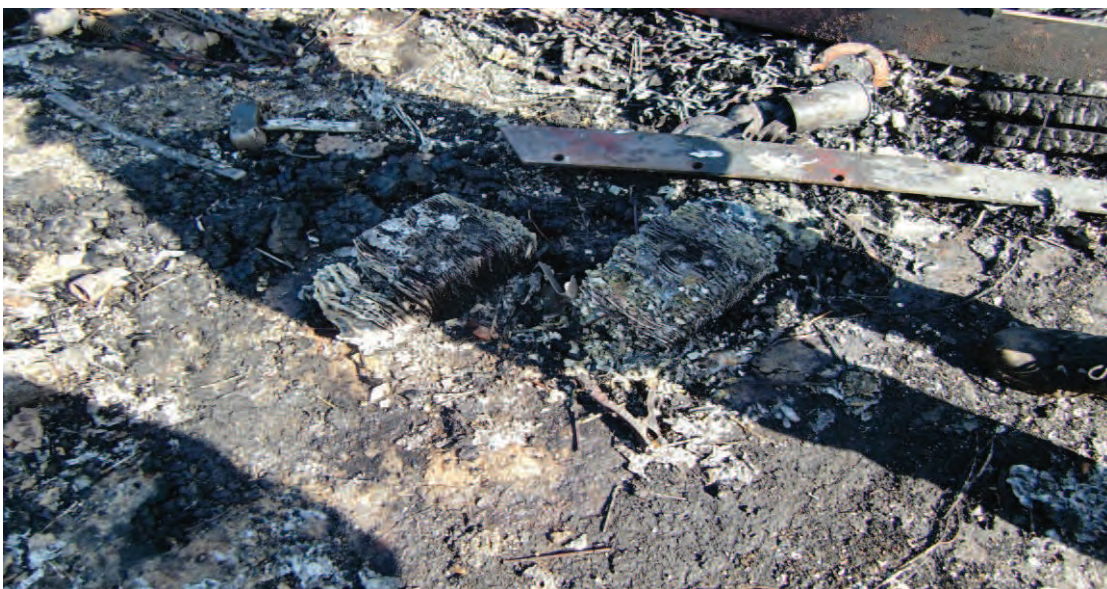
Vad som troligt orsakat branden enligt ägaren själv, är en batteriladdare som på kvällen vid 21-tiden satts på för att ladda upp ett batteri på högsta laddningskapacitet, ägaren talar även om att han sedan glömt bort att han satt batteri på laddning och att det stod en 25-liters dunk med olja strax intill laddaren som kan gett energi åt branden inledningsvis.

Bild 8. Batteri som laddades och som var trolig orsak till branden.

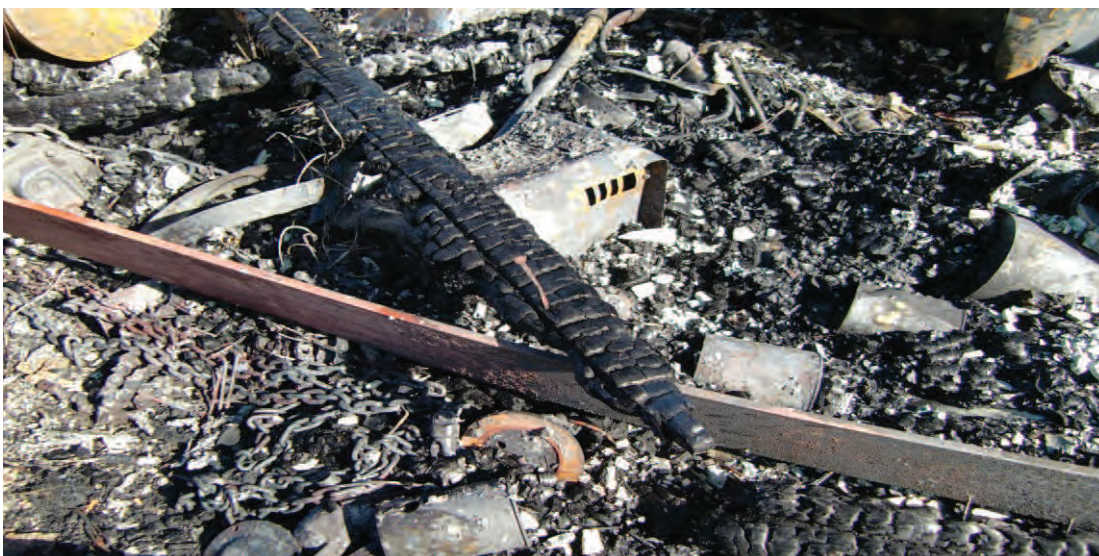
Bild 5. Batteriladdaren som användes att ladda batterierna med.

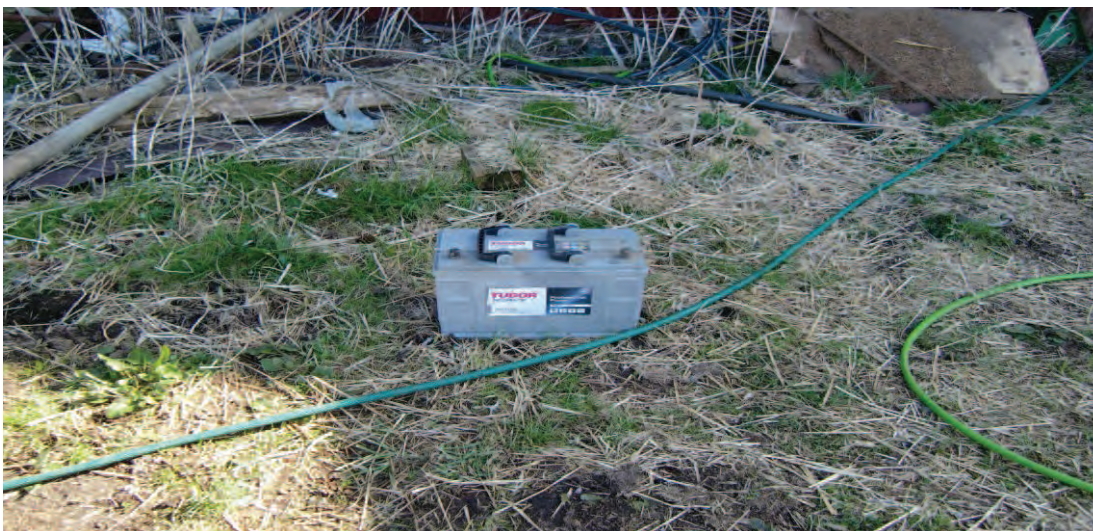
Bild 6. Samma sorts batteri som på bilden var det som laddades och är trolig orsak till branden.

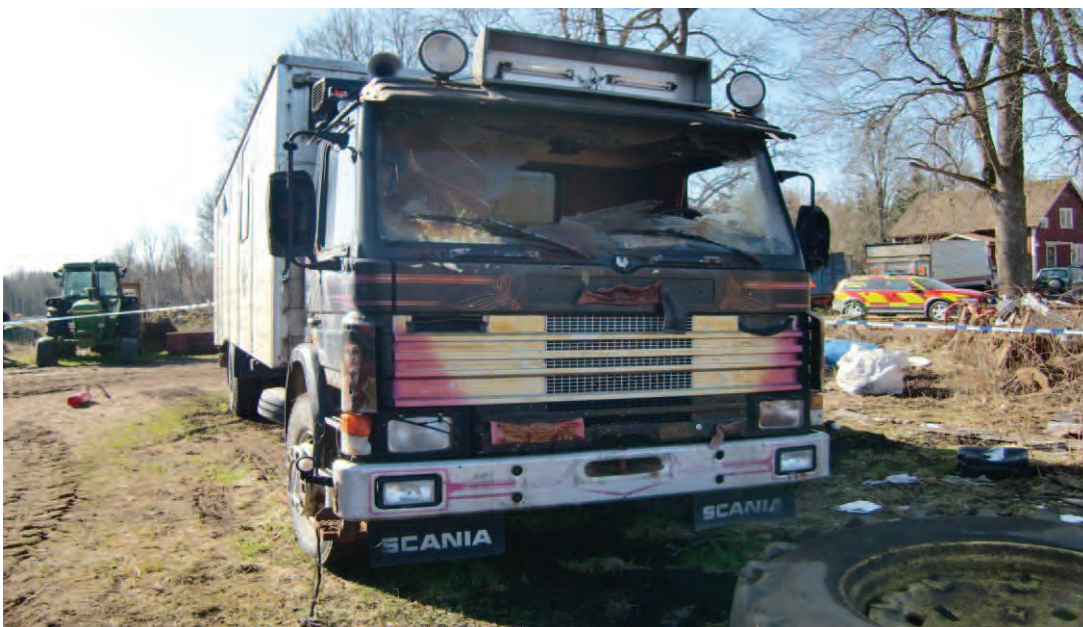
Bild 7. Lastbilen som inte kunde flyttas vid branden

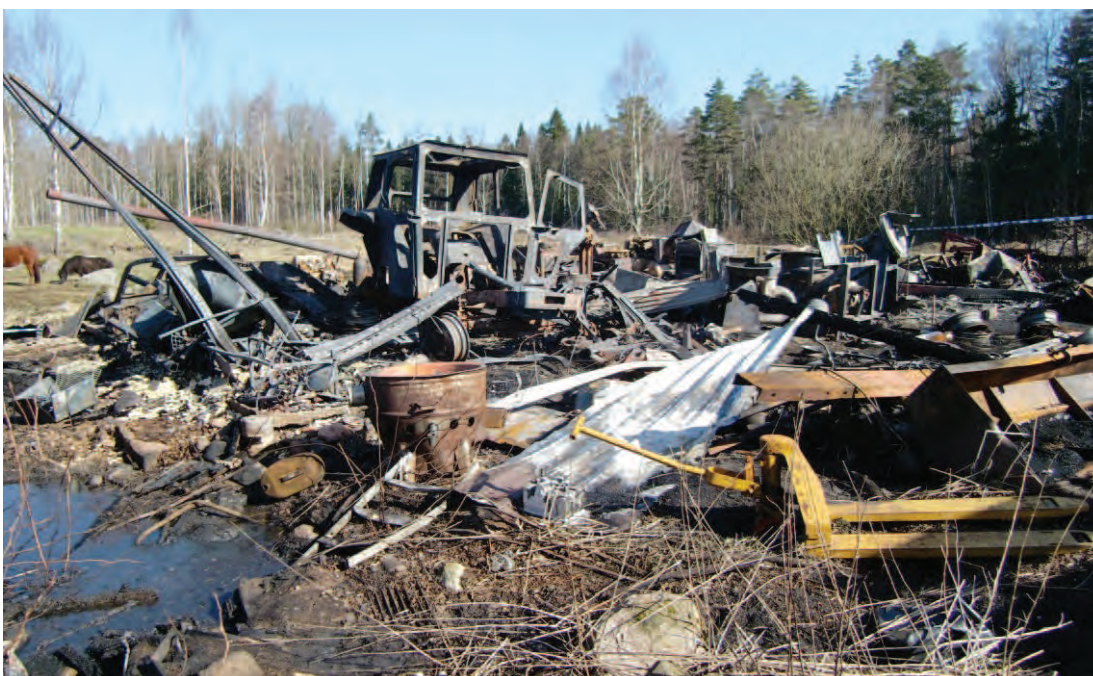
Bild 8. Dagen efter branden och dess rester.
