OLYCKSUNDERSÖKNING

Töreboda

SOS ärendenummer: 5454008
Eget larmnr: 201500633
Larmtid: 2015-05-06 kl: 12:27
Adress: [REDACTED]
Händelsetyp: Brand i flerbostadshus

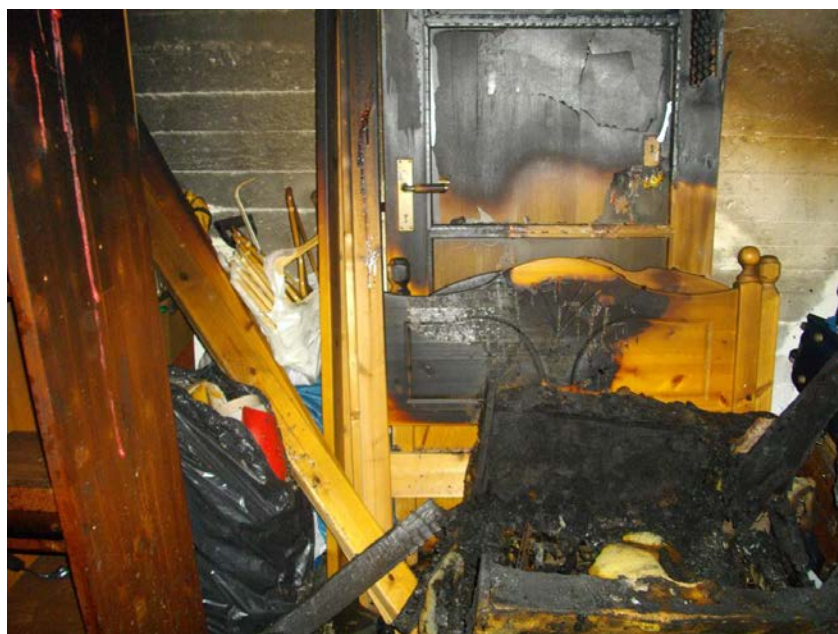
Brandens startutrymme är ett källarutrymme innehållande diverse möbler och verkstadsinventarier. Brandens startplats är en fåtölj i trästomme klädd i tyg med stoppning av typ skumplast. I anslutning till startplatsen finns ett större skåp och en dörr båda av träkonstruktion samt ett större antal plastbyttor.

Branden är koncentrerad till området i och ovanför fåtöljen med kraftiga brännskador på fåtölj och trädörren. Övriga närliggande föremål har skador från värmestrålning. Då dörrar mot källarkorridor och trapphus var, till viss del, uppställda har källarkorridoren begränsade rökskador, trapphuset har mindre skador i anslutning till dörren mellan källare och trapphus.

Brands startföremål är säkerställd till en fåtölj i startutrymmet. Orsak till branden är med stor sannolikhet anlagd med uppsåt. Någon annan orsak till branden har inte kunnat påvisas.

Dörrar mellan trapphus och källare håller ej rätt brandteknisk klass.
Fastighetsägaren har kontaktats och anmodas att byta ut dörrarna till rätt brandteknisk klass (EI60)
