**Räddningstjänsten
Östra Götaland**

Datum
2015-09-03

Insatsutredning

Brand Pionvägen 4, Gusum

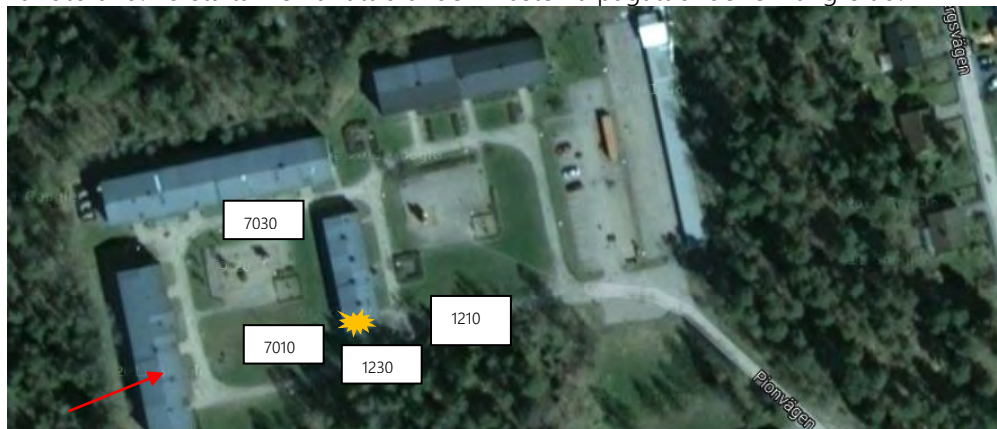
Figur 1, placering av fordon under den del av insatsen då dimspik användes på tak. Röd pil visar vindriktning.

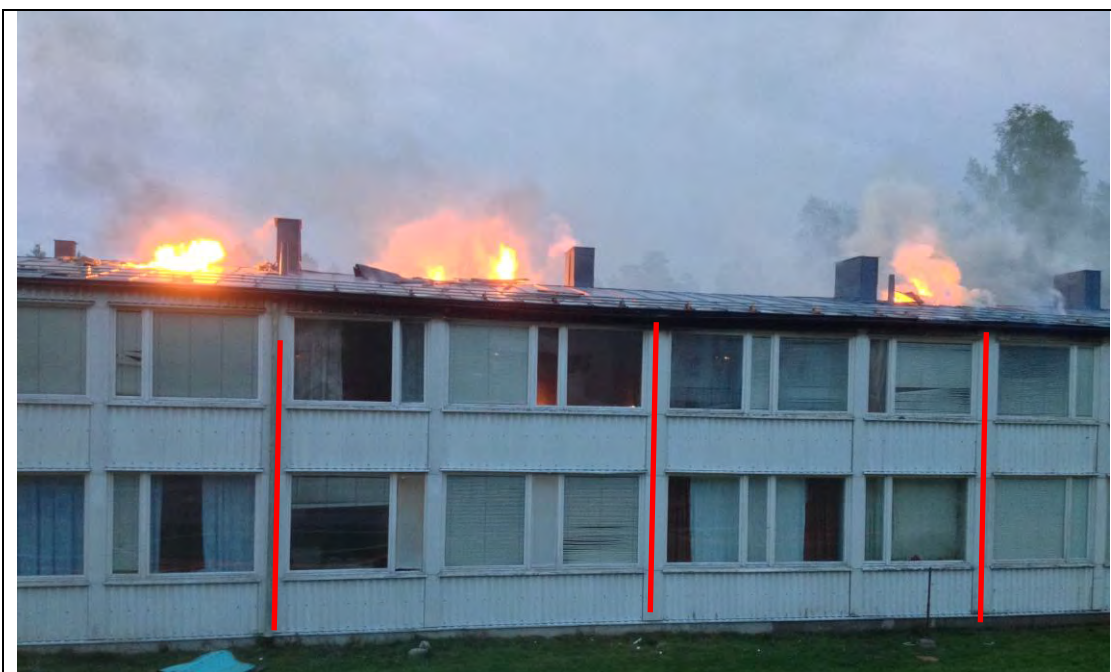
Byggnaden hade teglade gavelväggar. Mellan varje lägenhet fanns även en tegelvägg. Inne i lägenheterna var väggen försedd med putsad yta. På långsidorna av byggnaden såg väggen ut enligt Figur 2.

Figur 2, visar byggnaden från långsidan av huset på den västra sidan. De röda linjerna markerar var tegelväggarna fanns.

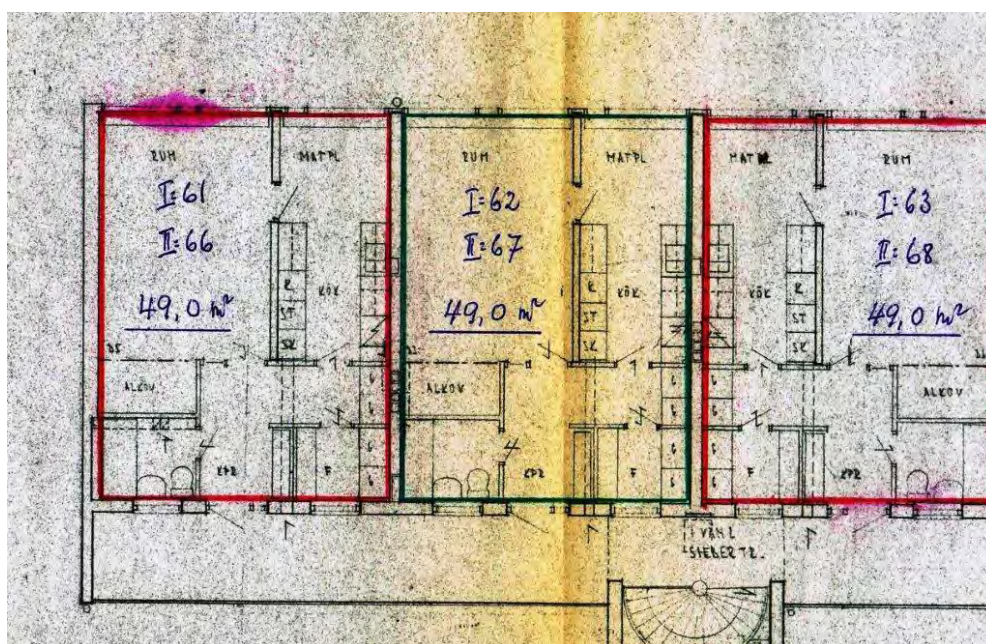
Figur 3, visar en planskiss över lägenheterna (planskissen har hämtats från IF-försäkringar utredning om brandorsaken). Lägenheten längst till vänster är den som motsvarar den drabbade. Lägenheten låg längst ut mot gaveln av huset.

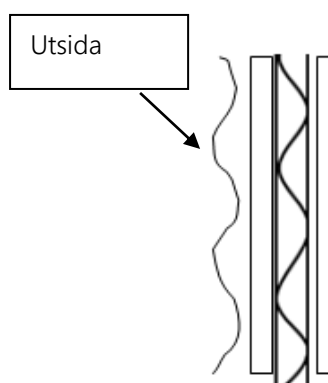
Figur 4, väggkonstruktion enligt bedömningar gjorda på platsen genom okulärbesiktning. Från utsida inåt beskrivet: Asbestplåt, tunn träskiva, isolering (mineralull), masonitskiva, gips.

Bedömt efter uppgifter från intervjuer om att branden kan ha pågått i upp till 42 minuter och att den ändå inte spridit sig till ovanliggande, eller angränsade, lägenhet bedöms konstruktionen ha uppfyllt en brandavskiljande förmåga.

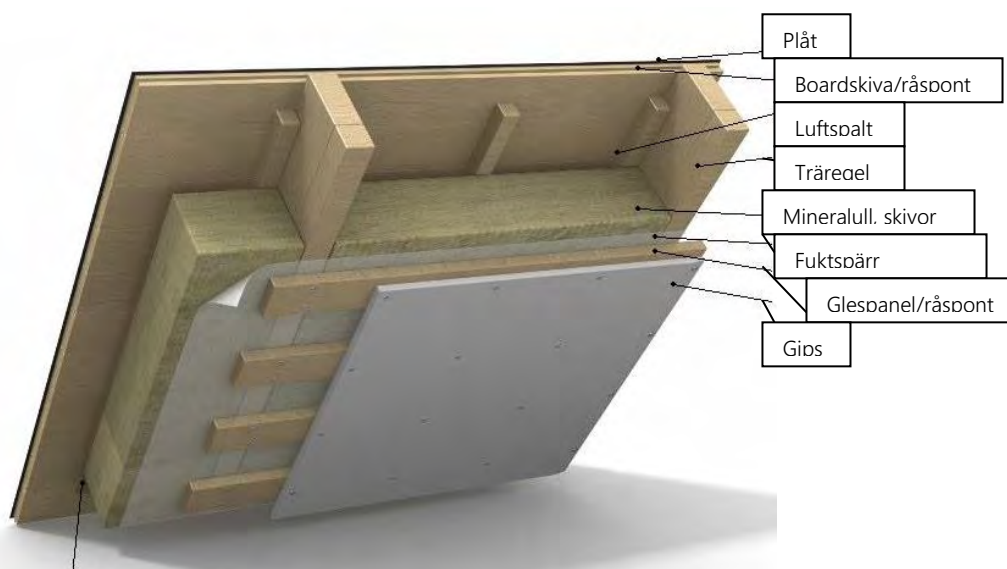
Genom intervjuer och studier av liknande byggnader har en bild över hur konstruktionen av taket såg ut tagits fram. Taket var utformat som ett ryggåstak. Ryggåstak kallas ett innertak där det är öppen yta upp tillnock. Taket hade träreglar som vilade på tegelväggarna. Yttertaket bestod av ett plåttak. Plåten har legat på typ en boardskiva eller råspont. Dessa har varit fästa i reglarna. Därefter har isolering av typen skivor med mineralull legat. Sedan har det varit glespanel alternativt råspont där innertakets gipsskivor varit fästa. Mellan isoleringen och gipset fanns en fuktspärr, se Figur 5 för bild över konstruktionen.

Takfoten har antagligen inte varit tät vilket var en vanlig byggmetod vid uppförandet av byggnaden (1966) för att tillgodose god ventilation. Det står inget i byggreglerna som gällde vid den tidpunkten (BABS 1960) att takfoten skulle skyddas.

Figur 5, visar takkonstruktionen på asylboendet (bilden hämtad från⁷). Enligt information har reglarna dock varit vända åt andra hållet än vad bilden visar så att upplägget varit på tegelväggarna.

Men konstruktionen av vinden såg ut enligt Figur 5 vilket gjorde att effekten av dimpsiken vid respektive hål endast gav en lokal dämpande effekt. Branden kunde sprida sig förbi de områden där personal jobbade med dimspik. I och med att den offensiva taktiken valdes kunde branden få fäste, och när det senare även konstaterades att bjälklaget var en lättkonstruktion med träbalkar hade spridningen gått för långt för att hindra spridning till våning 2.

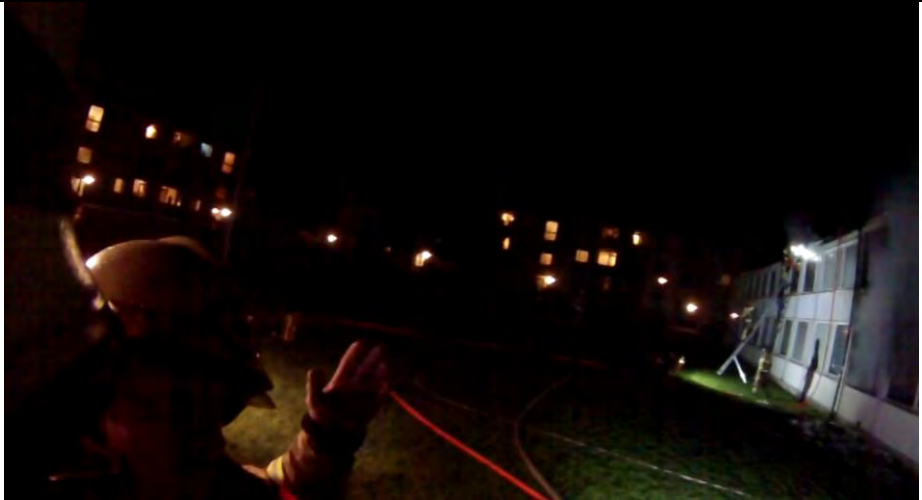
<p>Figur 8, där stegen är rest ryker det från takfoten. Vid det laget fanns branden på andra sidan den teglade väggen.</p>

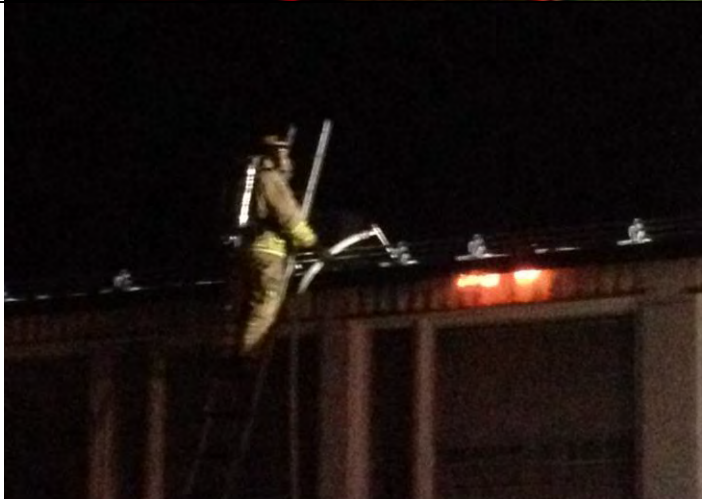
<p>Figur 9, visar att det tidigt i insatsen brann på andra sidan den teglade väggen.</p>

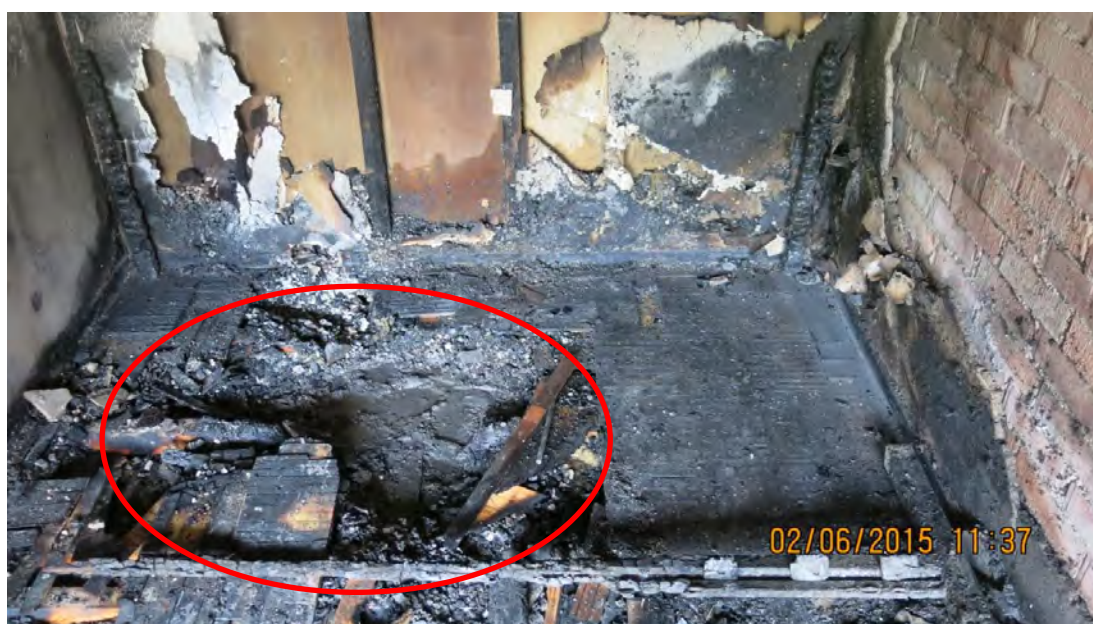
Projektförfattaren har deltagit i Polisens tekniska undersökning som skedde efter branden. Vid undersökningen hittades bland annat en lampa och ett strykjärn intill en sovalkov. Dessa skickades in till NFC för vidare undersökning. Enligt bedömningar gjorda av NFC bedömdes det inte som troligt att lampan eller strykjärnet orsakat branden. Polisens hela undersökning är ännu inte färdigställd. Räddningstjänstens uppfattning från den gemensamma undersökningen är att brandorsaken kommer vara svår att fastställa. Det finns ett antal tänkbara scenarier men inget som sticker ut som mest troligt. Att branden startat i närhet till sovalkoven är något som räddningstjänsten anser troligt. I detta område finns det lägsta och djupaste brandskadorna (se **Figur 11**).

Figur 11, visar området med de lägsta brandskadorna. (Foto från försäkringsbolagets utredning)

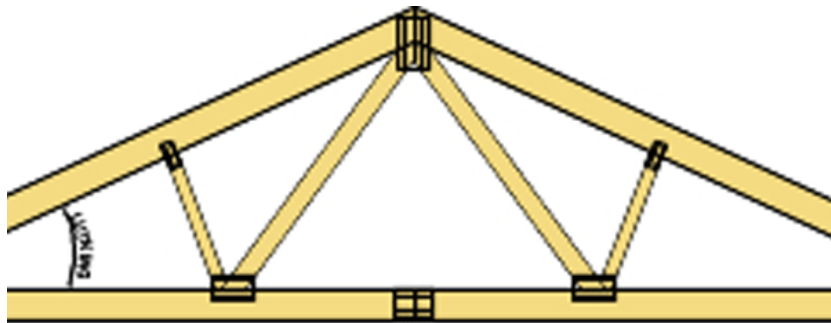
Figur 12 (den som befälens arbete utefter) hade den valda taktiken antagligen varit effektiv för att begränsa och slutligen släcka ned branden.

Figur 12, visar den takkonstruktion som befälens på plats trodde att byggnaden hade, med isolering i botten ända ut mot takfoten.

I det givna fallet hade en enkel åtgärd varit att kontrollera en tvillinglägenhet. Det hade då ganska snabbt konstaterats att bjälklaget inte var betong eftersom innertaket var snett och öppet till nock. Hade man tidigt fått facit till hur konstruktionen sett ut hade en annan metod och taktik kunnat väljas. Vid intervjuer har flera bra förslag givits till hur branden hade kunnat hanteras ifall facit till konstruktionen funnits. Ett alternativ hade varit att använda sig av en defensiv insats med hjälp av tvärsnittshåltagning. En annan hade varit att inifrån såga upp taket och tömma ner glödbändarna i lägenheter för att därefter eftersläcka dem.
