Olycksutredning

Dödsbrand i Borlänge 2015-05-27

Brand på inglasad balkong.

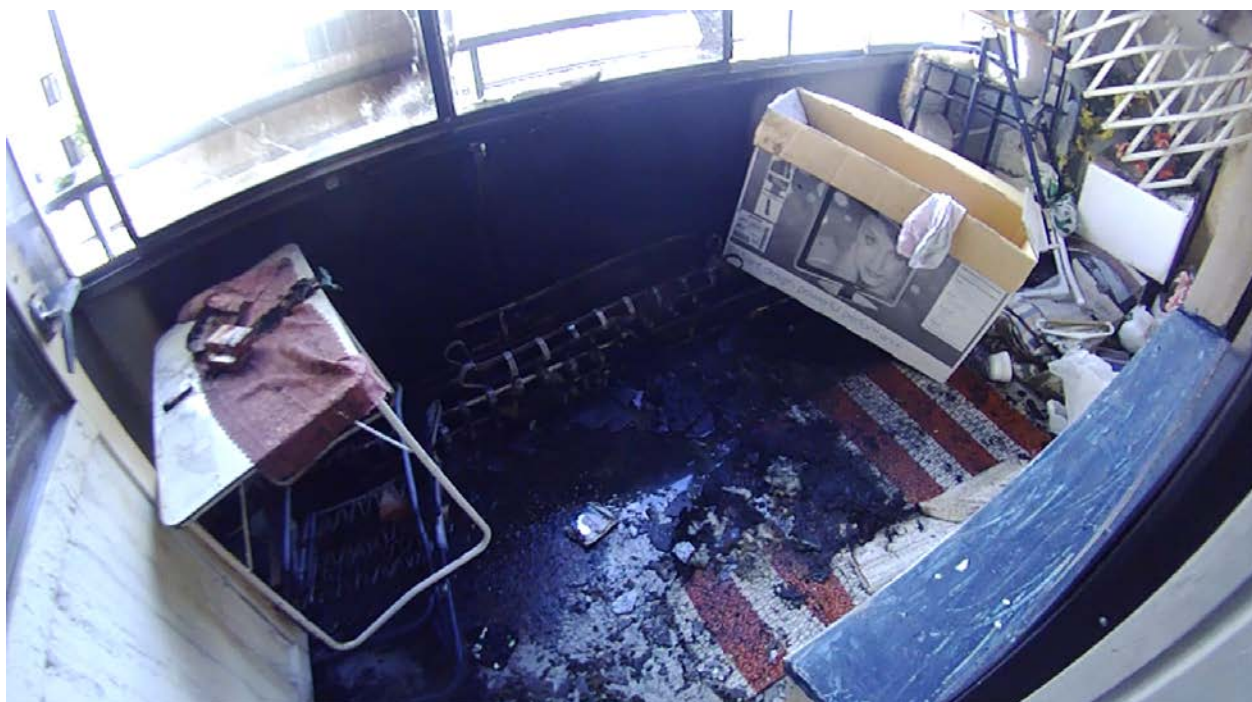
- En tallrik med mat står på matbordet i köket.
- Personens rollator står innanför köksdörren.
- På balkongen fanns många saker, bl a plastblommor.
- Brandvarnaren var monterad i hallen och hade aktiverats.
- Balkongen var inglasad, glaspartierna var öppna ett par centimeter.
- Personen var rökare, det låg en hel del fimpar på balkongen.
- Enbart en del av balkongen var brandpåverkad.

Den mest sannolika teorin är att rökning har orsakat branden, inga andra potentiella tändkällor kunde hittas på balkongen. Den förolyckade personen befann sig sannolikt i köket när branden upptäcktes och har försökt att släcka branden istället för att utrymma.

Brandtillväxthastigheten har varit relativt långsam och branden har förmodligen startat på ett pyrande sätt. På grund av mängden plast har mycket giftiga rökgaser bildats. Värmepåverkan har enbart skett intill brandens startplats. Eftersom balkongen var inglasad har brandgaser spridits in i lägenheten som snabbt rökfylts. Detta har förmodligen resulterat i att brandvarnaren aktiverats snabbt men samtidigt också att förhållandena inomhus har hastigt blivit kritiska.
