OLYCKSUTREDNINGSPROTOKOLL

Trafikolycka på Utmarksvägen i Gävle.

Utredare Magnus Östlund	Myndighet Gästrikke Räddningstjänst	Telefon 026-179663
Medutredare	Myndighet/Organisation	Telefon
Olycksdatum 2015-05-28	Olycksplats Utmarksvägen i Gävle	Olyckstyp Trafikolycka
Utredningsdatum 2015-06-01	Bilagor Insatsrapport	
Insatsrapportnummer 2015A00711	Typ av utredning(utökad eller fördjupad) Fördjupad olycksutredning	Granskad av Johan Melin

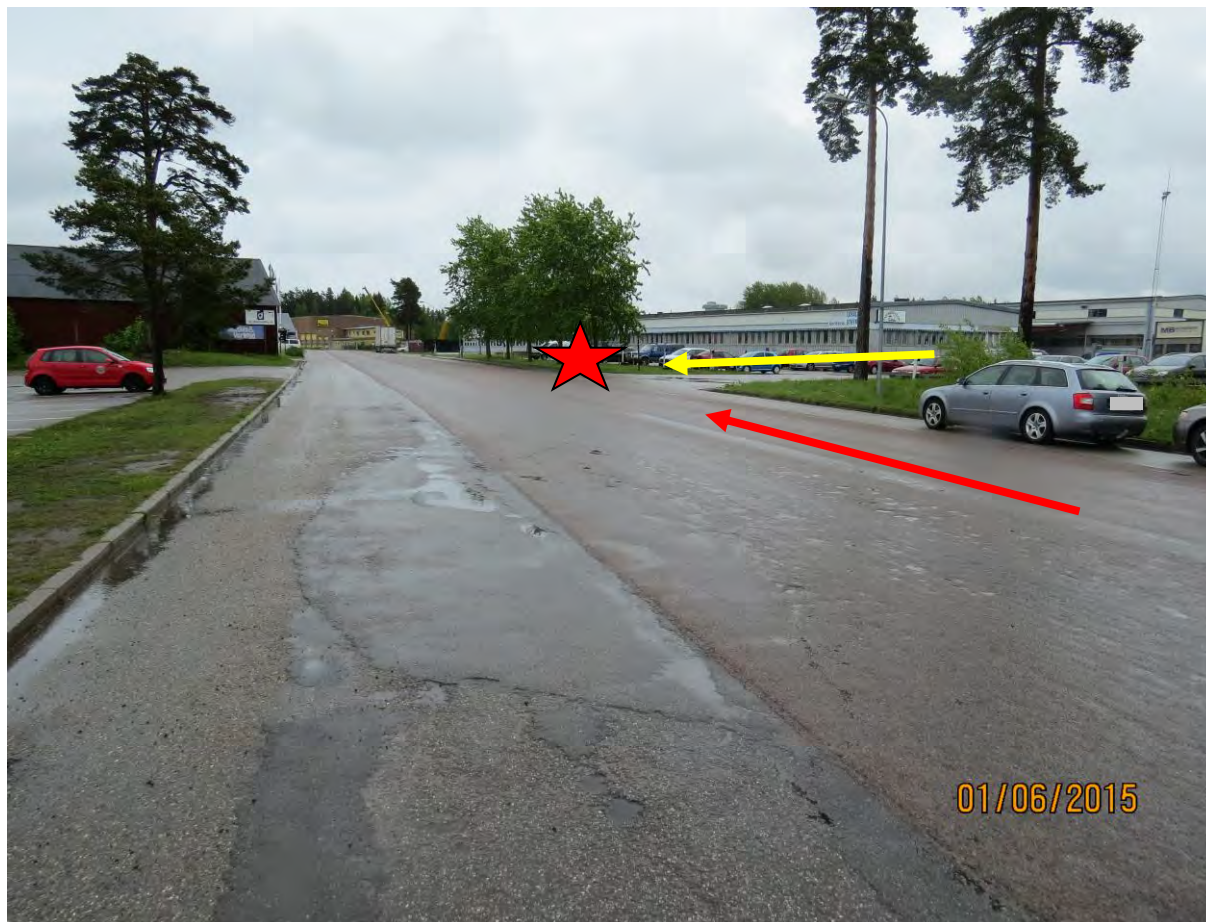
Bild 1: Den röda stjärnan anger olycksplatsen och röda pilen visar varifrån mc:n kom körande och gula pilen visar var lastbilen kom ut ifrån.

Olyckan skedde i ett affärs och industriområde och hastigheten är 50 km/h på aktuell vägsträcka. Vägbanan var torr, siktmöjligheterna var goda vid olyckstillfället. Vägens beläggning är asfalt och det fanns mindre hål och ojämnheter i vägbanan. Detta är inget som ska haft någon betydelse för olycksförloppet.

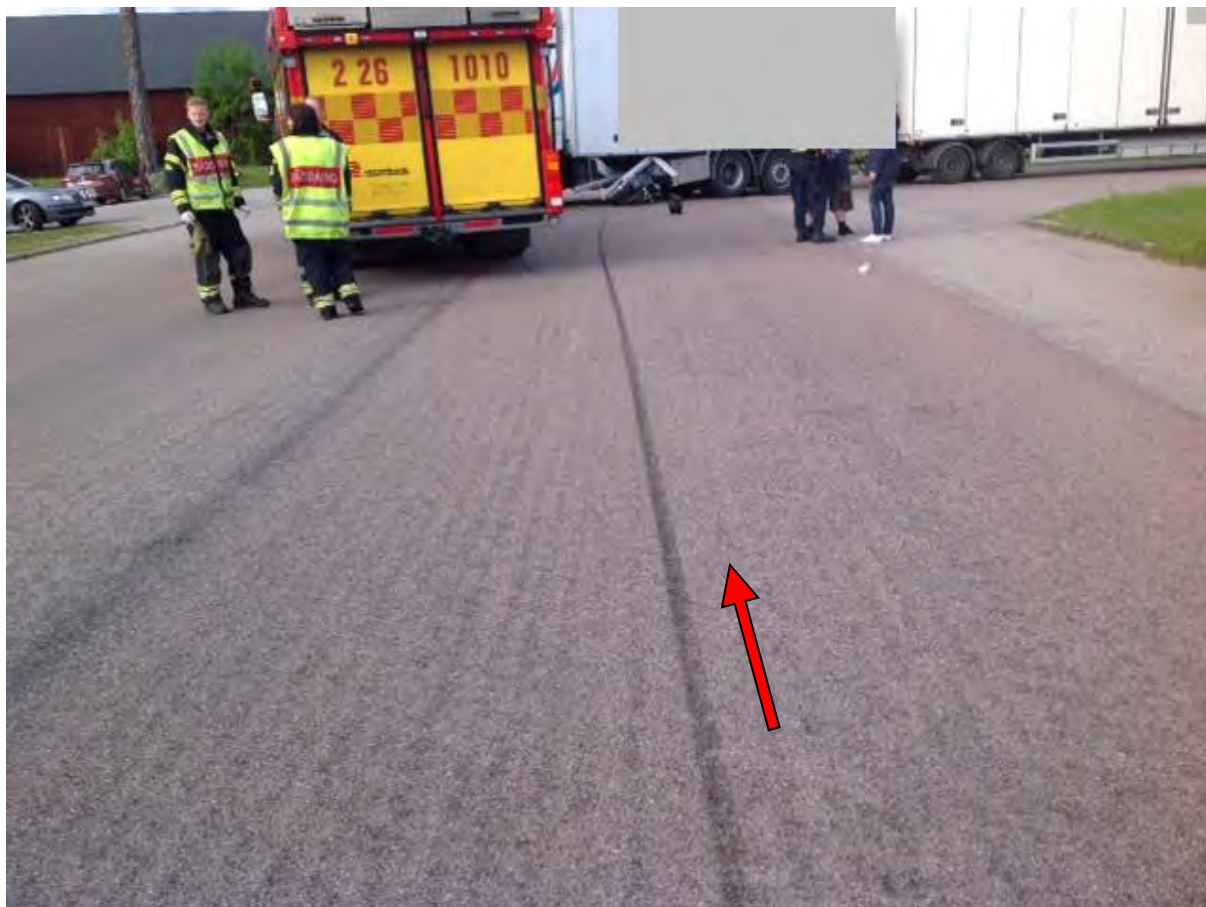
Bild 2: Röda pilen visar riktningen som motorcykeln kommit ifrån.

En förare av en motorcykel kör in i sidan på en lastbil som kör ut framför honom se bild 2. Föraren av motorcykeln kör i hög hastighet innan kollisionen vilket gör att föraren av lastbilen då missbedömt sina möjligheter att köra ut innan mc:n hinner fram. Föraren av motorcykeln försöker att bromsa för att undvika krock. Bromsspåren mäts till ca 35 meter men ändå så är kollisionen med lastbilen kraftig. Föraren slår troligtvis med stor kraft huvud och överkroppen i lastbilens skåp. Motorcykeln kilas in under lastbilens sida.
