Undersökning av olyckor och räddningsinsatser  
Avdelning Skydd och Samhälle

Händelse: Brand i industribyggnad med brandutsatta acetylenflaskor  
Plats: Rogslundsvägen i Viskafors  
Larmnummer: 19.5511139.1  
Larmtid: Söndagen den 7 juni 2015. Kl. 16:34  
Diarienummer: 2015-002613

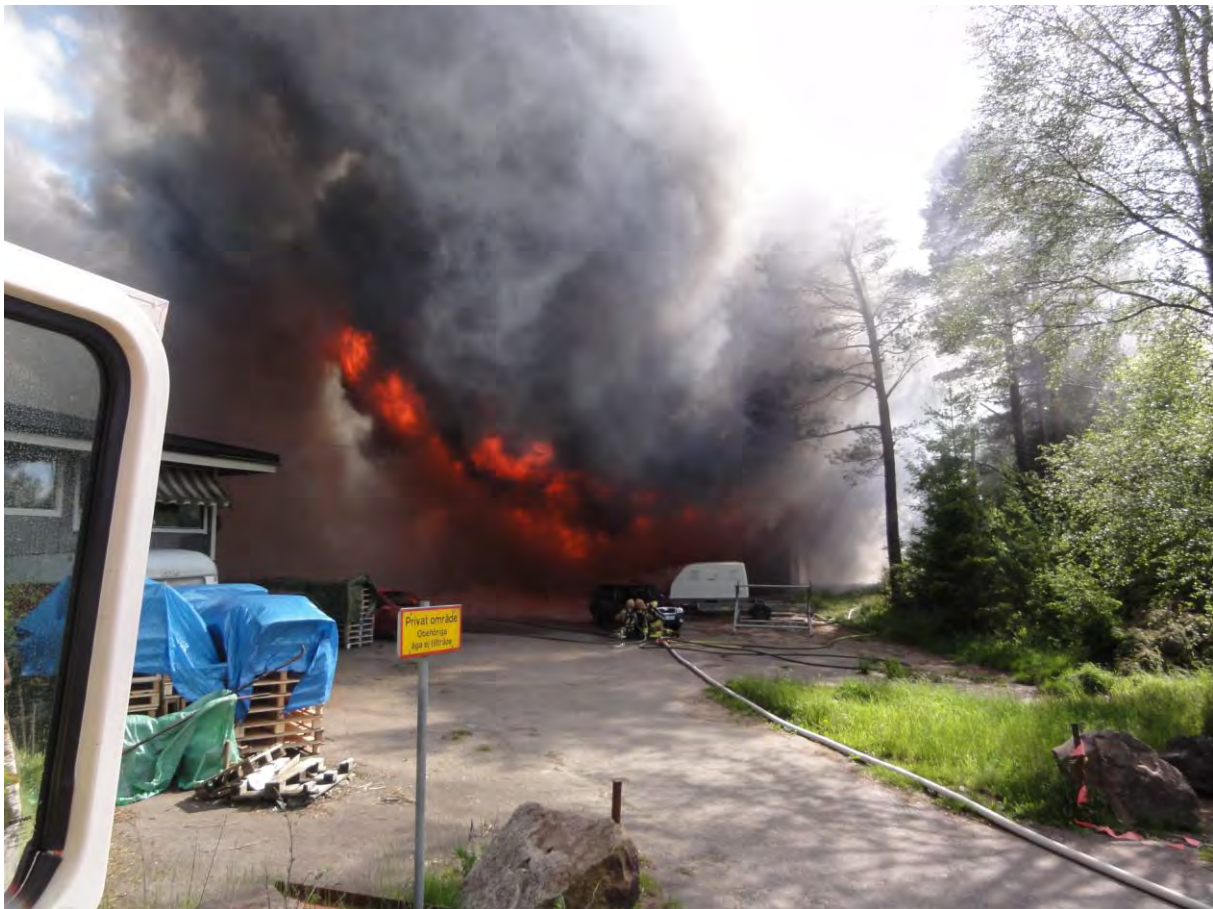
Den brandutsatta industribyggnaden, BIG Stone Garage & Portar, bilden togs i inledning av insatsen. Foto SÄRF.

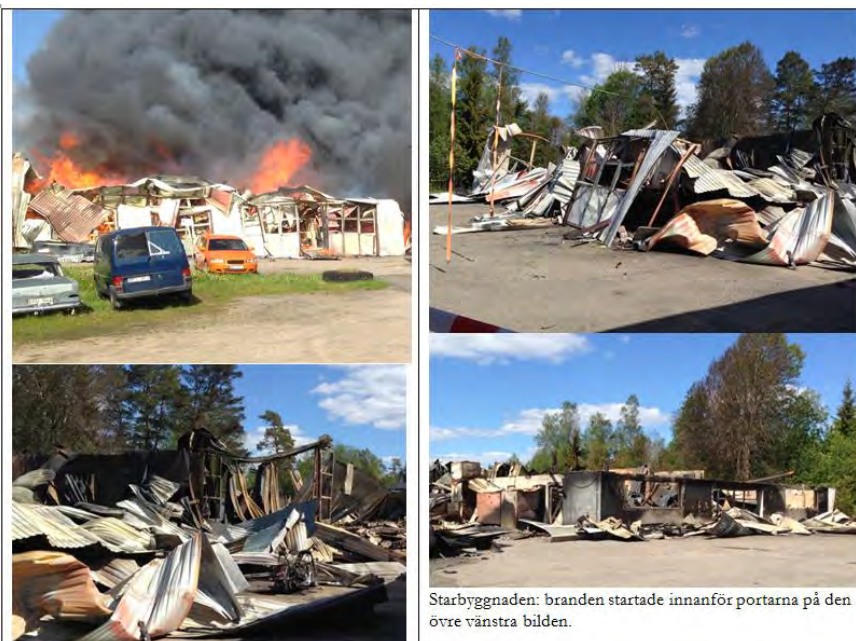
##### Byggnad A

Branden startade i en industribyggnad som utvändigt var beklädd med plåt, företagets verksamhet var främst porttillverkning. Det fanns även lokaler i byggnaden som var uthyrda och som av hyresgästerna användes som garage, verkstäder och förråd. I startbyggnaden fanns det minst en acetylenflaska avsedd för svetsning och ett flertal fordon och annat brännbart material.

Brandförloppet har varit snabbt och brandspridningen inom startbyggnaden har gått till en övertändning. Brandbelastningen har varit hög och det fanns brandfarliga varor som exempelvis oljor i lokalen.

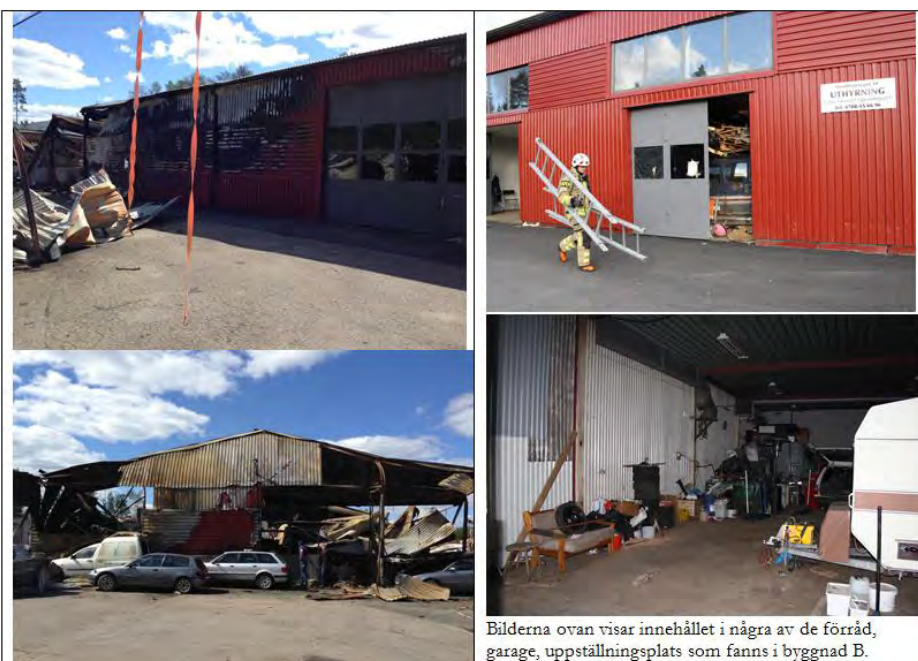
Bilderna ovan visar innehållet i några av de förråd, garage, uppställningsplats som fanns i byggnad B.

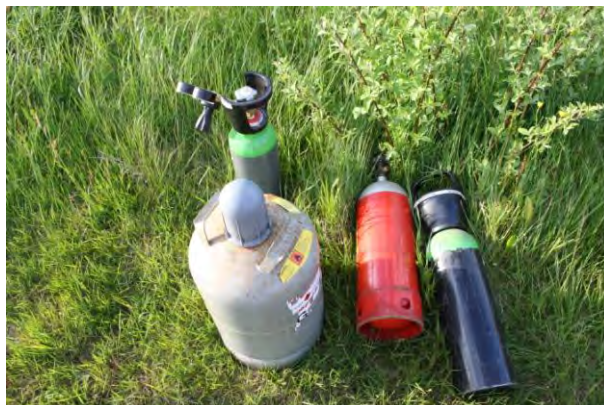
Det tog lång tid och var svårigheter för räddningstjänsten att skapa tillträde in i lokalerna, vi kapade och bröt sönder lås för att komma in. Delar av byggnadens tak bågade och riskbedömningen som gjordes var att det brandutsatta taket kunde rasa. Räddningspersonalen beskrev under larmgenomgången att känslan var att det kunde finnas vad som helst inne i byggnadens lokaler. Räddningstjänsten tog bl.a. ut flera gasflaskor från byggnaden, se foto på några av de gasflaskor som togs ut nedan.

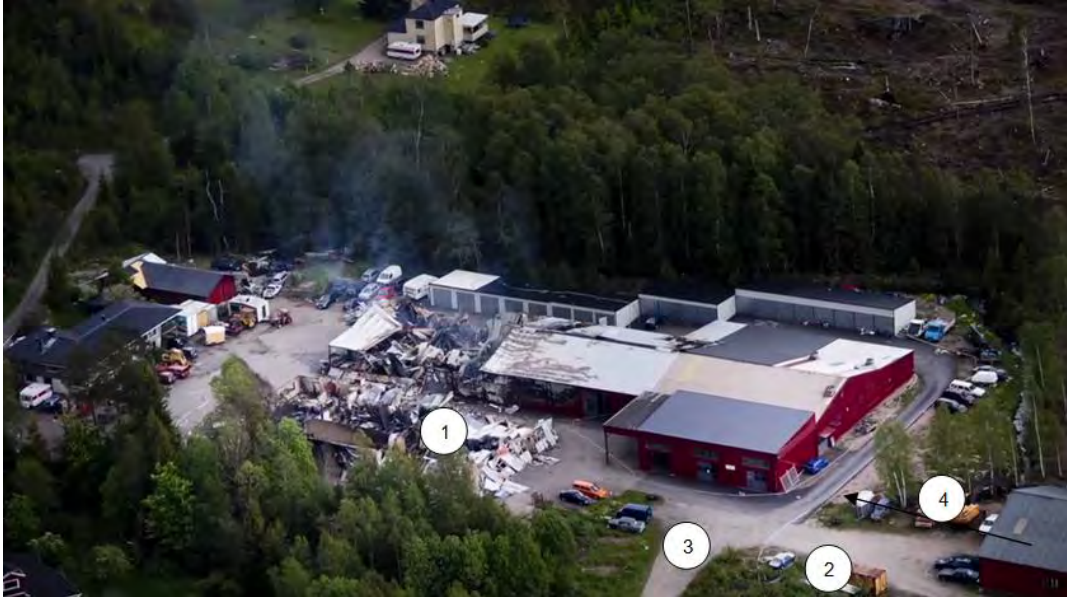
1. Big Stone Portar och Garage, industrilokalen där branden startade.
  2. Platsen där personen som varit inne byggnaden och svetsat omhändertogs av räddningstjänsten i väntan på ambulans.
- Den av räddningstjänsten omhändertagna personen lämnade uppgifter om att det fanns en acetylenflaska, en syrgasflaska och minst två stycken flaskor med skyddsgas kvar inne i den brandutsatta byggnaden.

Brandmannen som vidarebefordrade informationen till räddningsledaren framförde också med tydlighet att räddningstjänstpersonal inte borde vara så nära den brandutsatta acetylenflaskan. Räddningsledaren svarade lite luddigt att han trodde att flaskorna redan ”smält” av värmen.

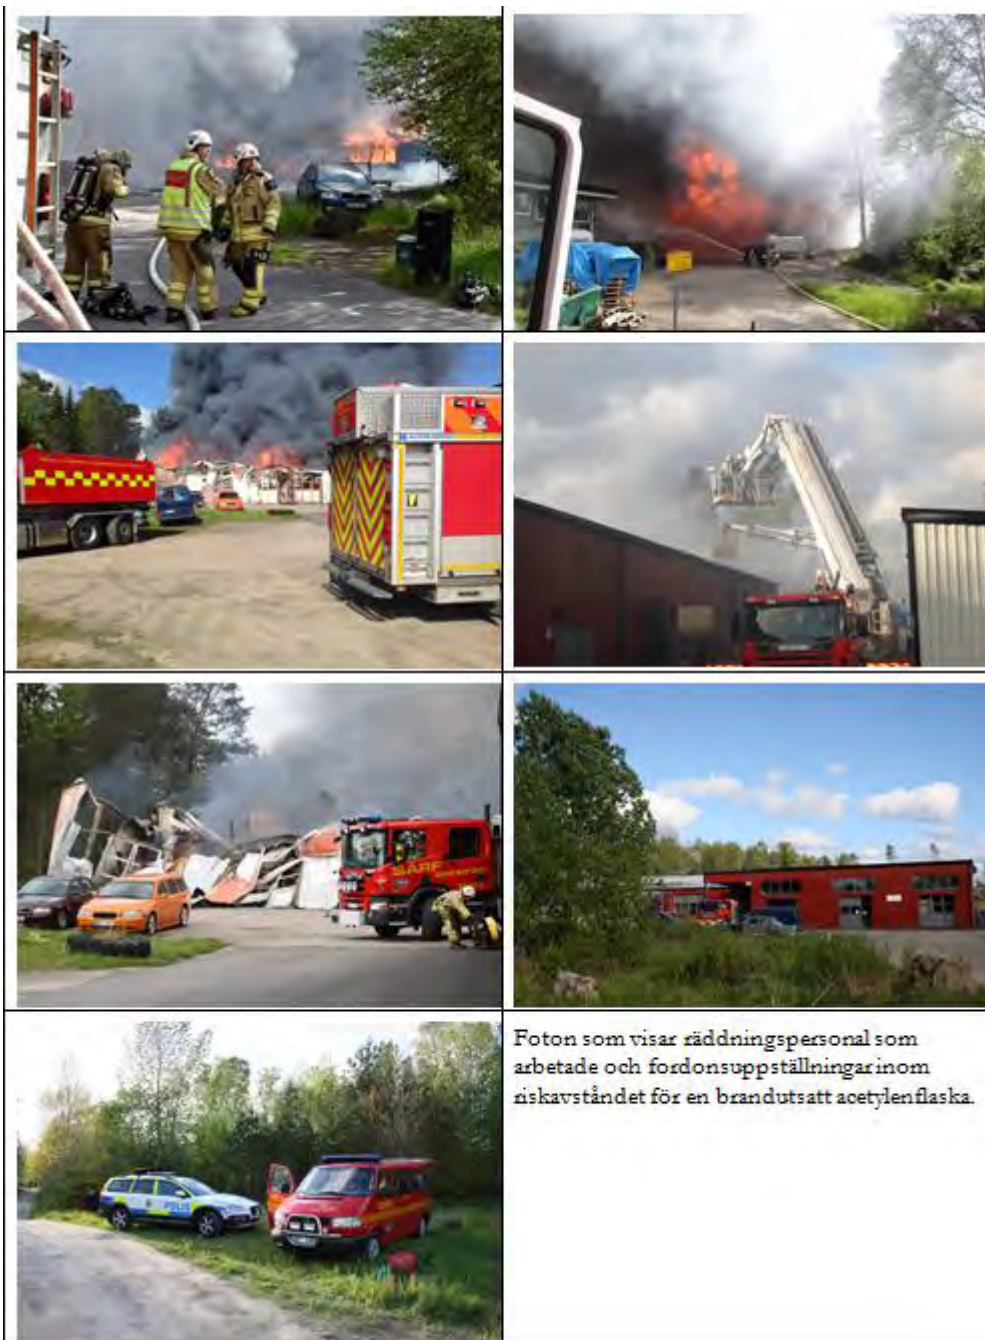
4.1.1 Bilderna nedan visar personal som arbetade och fordonsplacering inom riskavståndet för en brandutsatt acetylenflaska

Vid industribranden i Viskafors upptäcktes ca 15 timmar in i insatsen en värmepåverkad acetylenflaska och i det läget togs beslut om att spärra av ett 300 m i diameter stort riskområde. Det beslutet borde med facit i hand kanske tagits redan i inledningen av insatsen.

Foton som visar räddningspersonal som arbetade och fordonsuppställningar inom riskavståndet för en brandutsatt acetylenflaska.

Den viktigaste erfarenheten vi tar med oss från den här insatsen är att all utryckningspersonal inom SÄRF bör utbildas i vilka risker det finns med brandutsatta gasflaskor. Vi bör också ta fram handlingsmönster så att vi väljer att jobba på ett säkrare sätt än vi gör idag vid insatser där det finns brandutsatta gasflaskor.

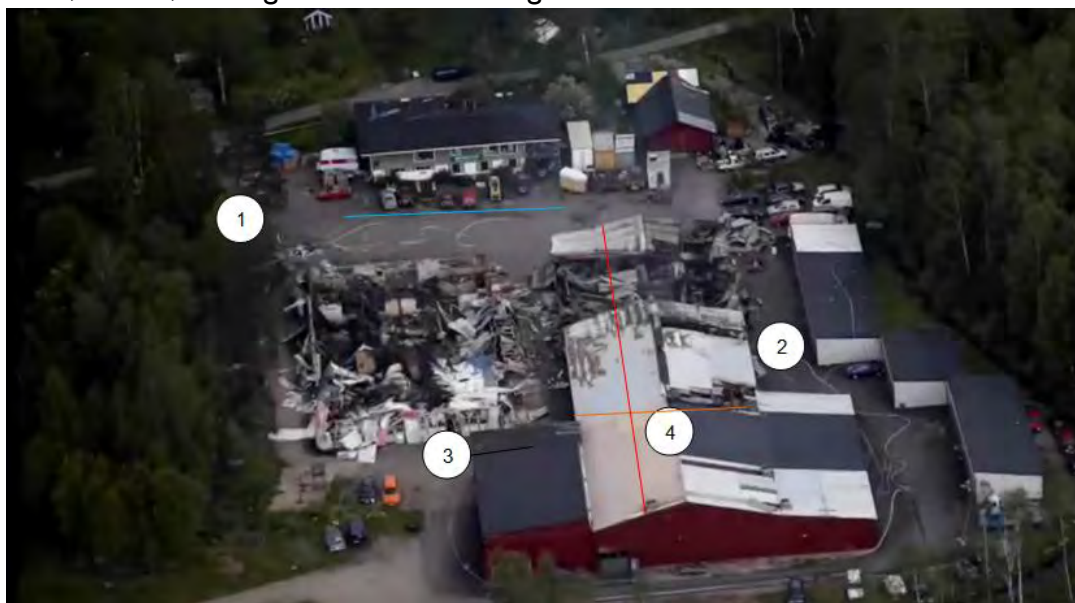
1. RIB- Viskafors sektor och arbetsuppgifter: det gjordes en snabb indelning av brandplatsen i sektorer och RIB- Viskafors fick uppgiften att skydda en intill stående byggnad kallad ”villan”, se foto. Det lades ut en begränsnings slang med dysor som med stor sannolikhet gjorde att villan klarade sig, se den blå linjen på fotot ovan.

2. Borås heltids sektor och arbetsuppgifter: branden hade spridit sig till delar av takfot och vägg på den röda längan, den röda linjen i fotot ovan markerar den röda längan. Röda längan innehöll garage, förråd och verkstäder. Personalen diskuterade om det ev. skulle läggas ut en begränsnings slang med dysor mellan byggnaderna, eller om höjdfordon skulle resas för att med vattenkanon lägga på vatten. Beslutet blev att försöka hålla en begränsningslinje genom att resa höjdfordon på baksidan av byggnaden och personal inne/utanför byggnaden med skärsläckare (krånsläckare som vanligt) och strålrör.
