Brand, Svanen 10, Tranås 26/6 2015. Boende för ensamkommande flyktingbarn

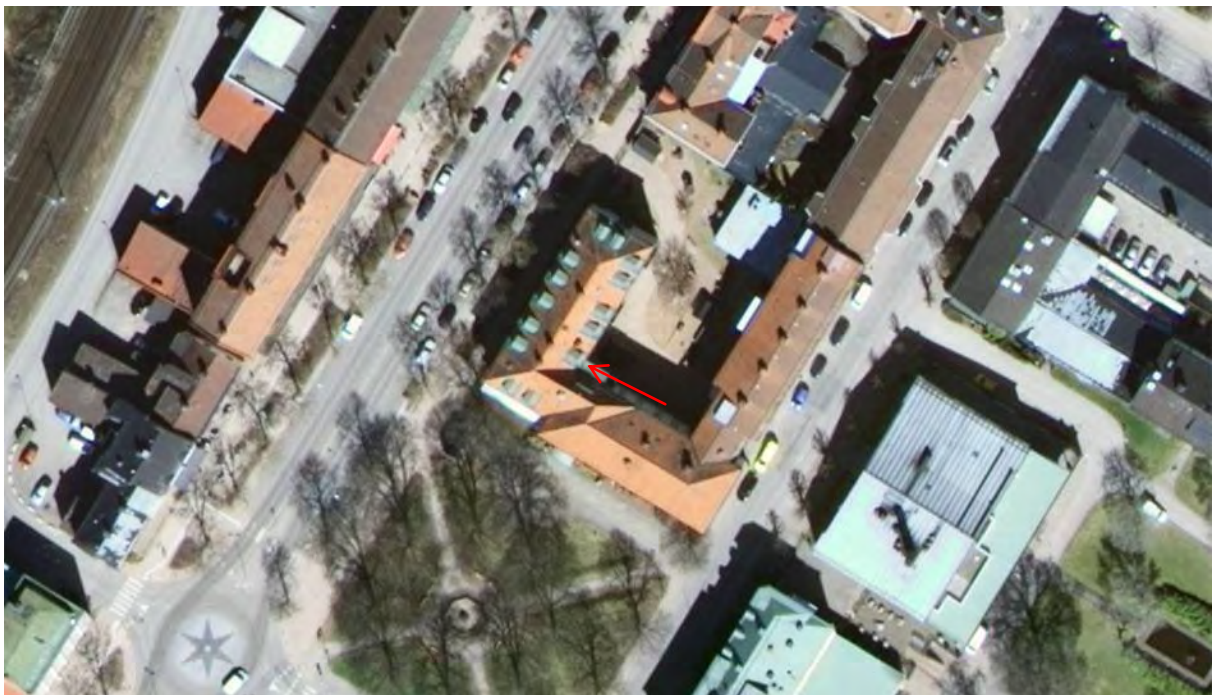
Pil mot brandrummet

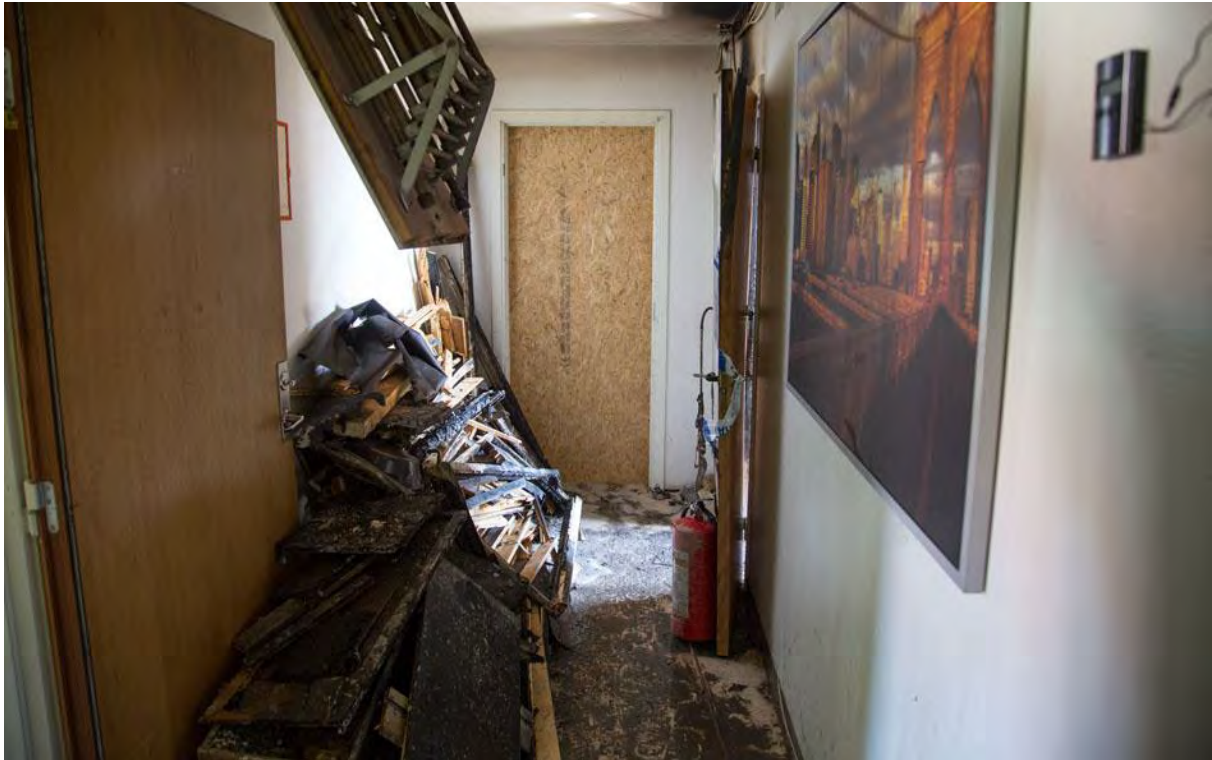
Korridor utanför brandrummet

Angående rökspridningen i korridoren så satte tillsynsavdelningen krav på att dörren till tvättstugan skall bytas ut senast 2015-01-31, till en dörr som uppfyller kravet på brandmotstånd EI30, samt att den ska vara försedd med dörrstängare.

Slutsatsen är att dörren inte är bytt.

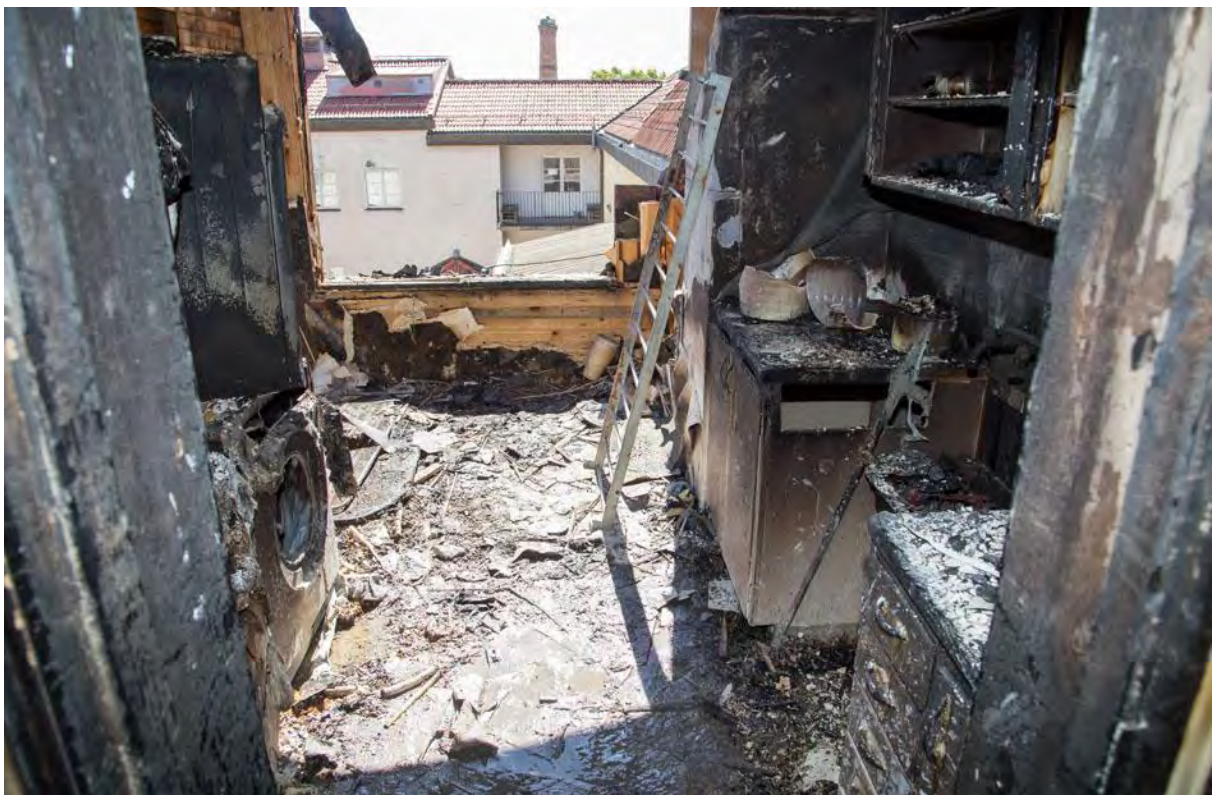
Brandrummet

I tvättstugan fanns det bl.a. två torktumlare som stod ovanpå två tvättmaskiner. Intill tvättmaskiner och torktumlare fanns det strykbrädor och en bänk och på motstående sida av tvättmaskinerna fanns en arbetsbänk och över denna fanns ett vägghängt skåp. De största brandskadorna finns på de två torktumlarna. På tvättmaskinerna fanns nedsmält plast som vi bedömer kommer från torktumlarnas utsida och lucka. Väggarna var tapetserade med vävtapet och endast små brandskador finns i väggar och tak. Elledningar ovanför torktumlarna hade stor del av isoleringen kvar. Brandskador på arbetsbänk och väggskåp var i huvudsak begränsade till båda sidor ut mot rummet.

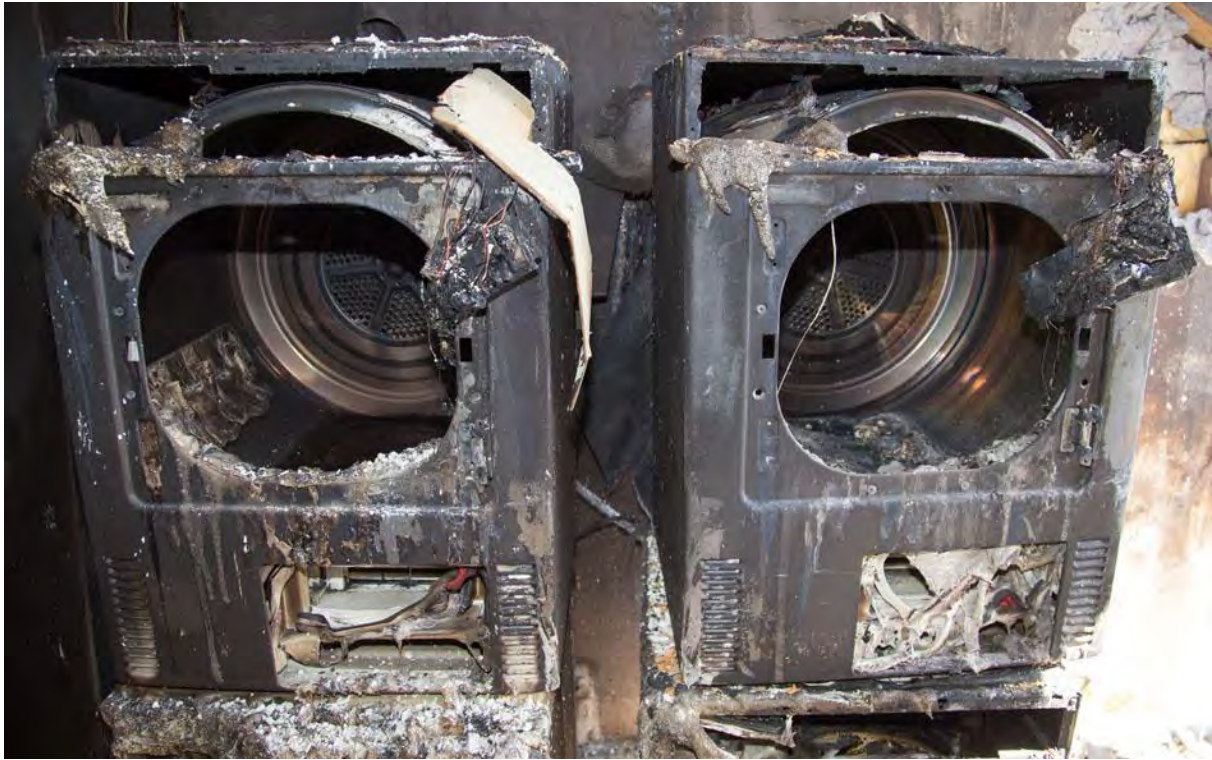
Torktumlarna

De största brandskador i rummet finns i eller på de båda torktumlarna med något större skador på den som stod närmst fönstret, den högra torktumlaren. Vid undersökning av den högra torktumlaren fanns skador i torktumlarens lock/överdel i området där den inkommande elen finns.

Med utgångspunkt för vad som är känt i nuläget och för vad som framkommit vid undersökningen är vår bedömning att branden har startat på eller i den högra torktumlaren. Vid området kring inkommande el finns de största brandskadorna vilket ger ett visst stöd för att branden uppkommit på grund av elfel.

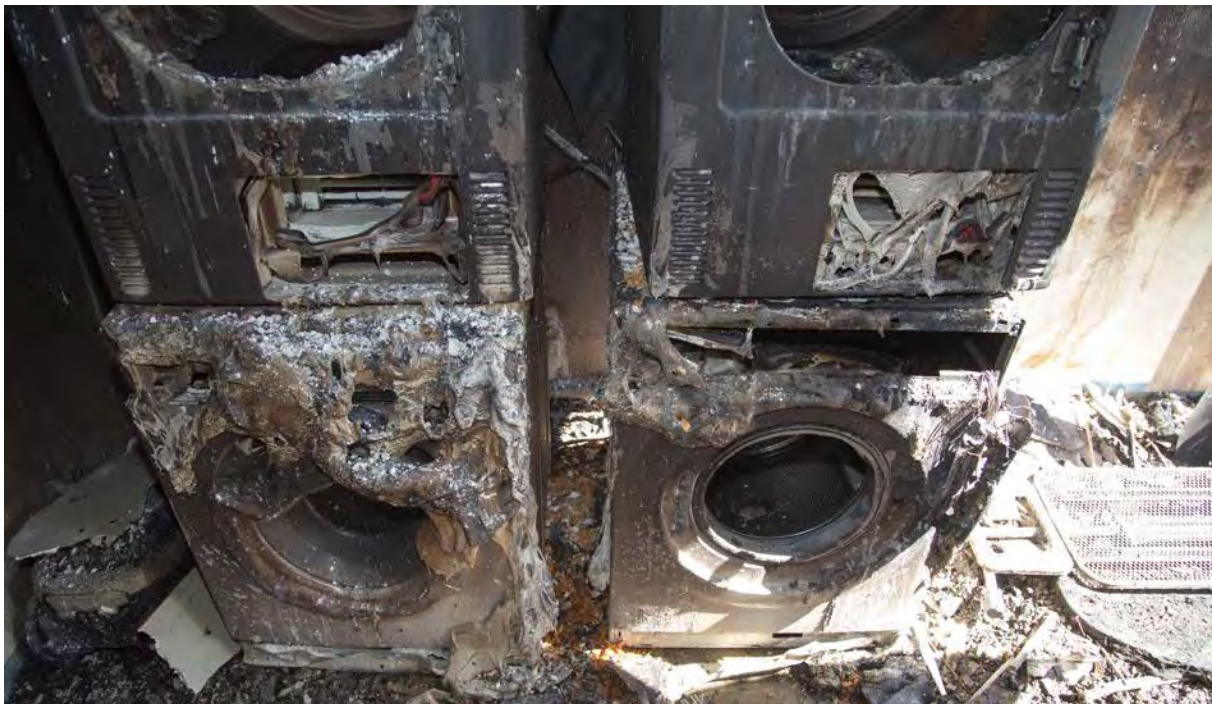
Tvättmaskiner och torktumlare

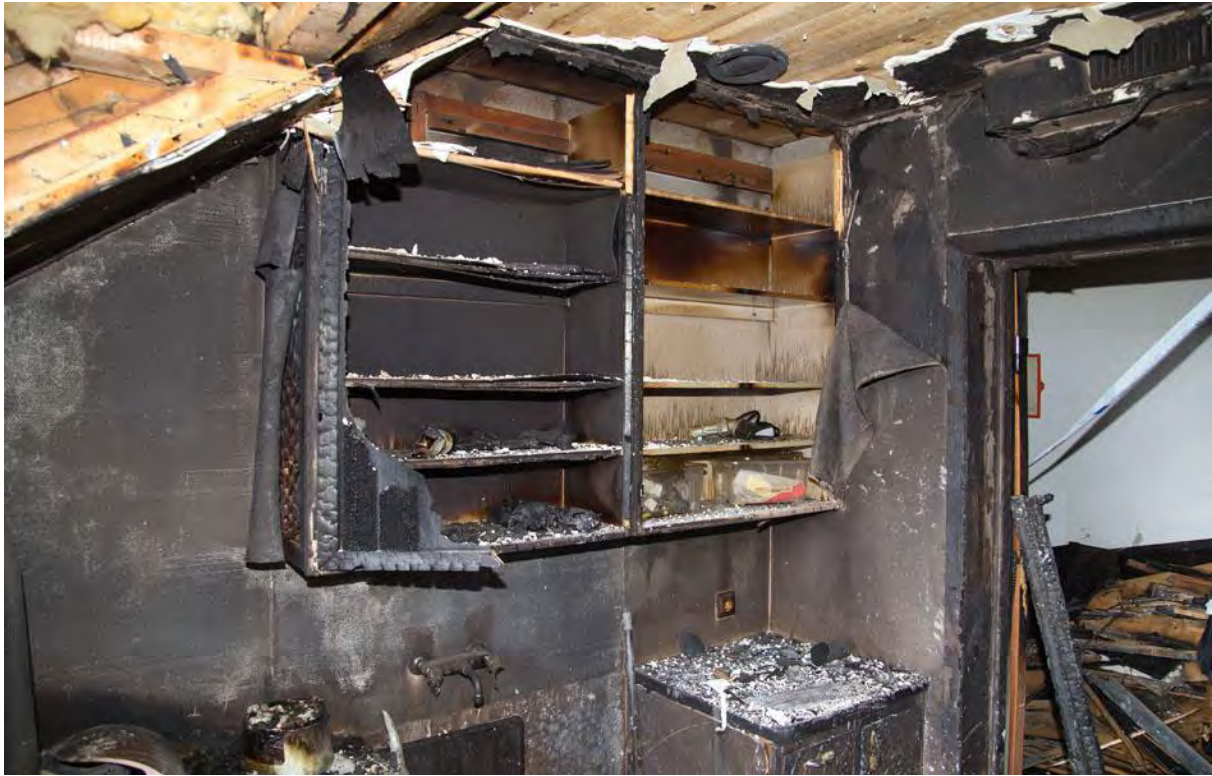
Vägghängt skåp

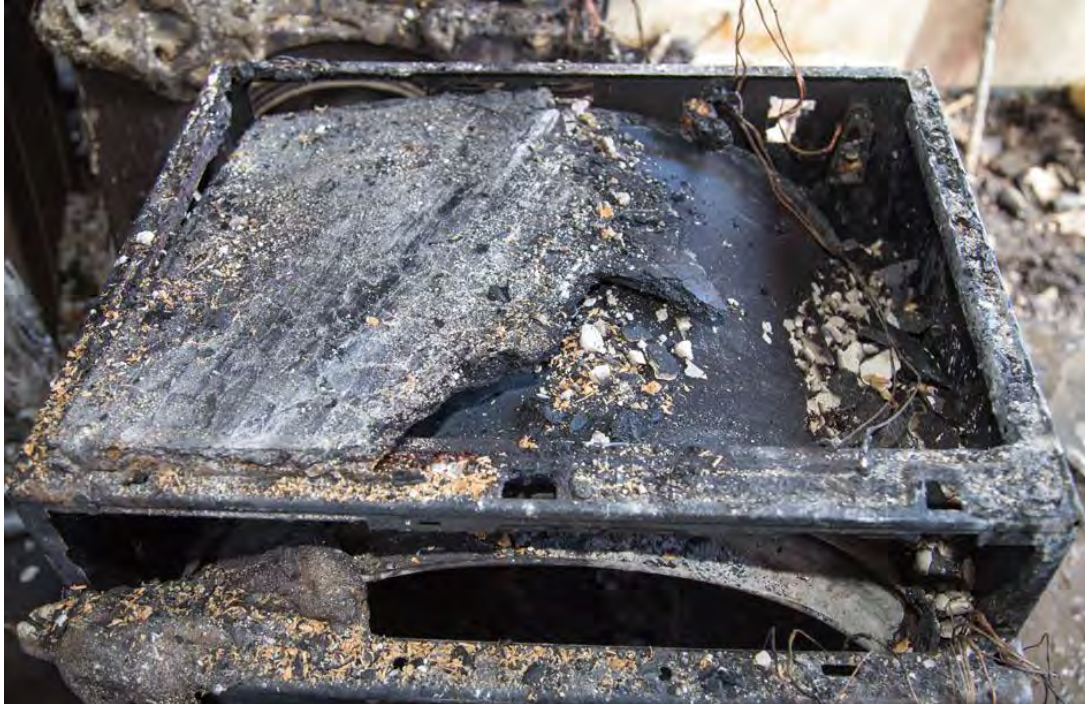
Vid undersökning av torktumlarna har den högra torktumlaren något större skador i locket där den högra delen delvis brunnit bort. I detta område finns en kopplingsplint med inkommande el till torktumlaren. Från kopplingsplinten går elledningar på höger sida till fronten där manöverpanelen fanns.

Den högra torktumlarens översida

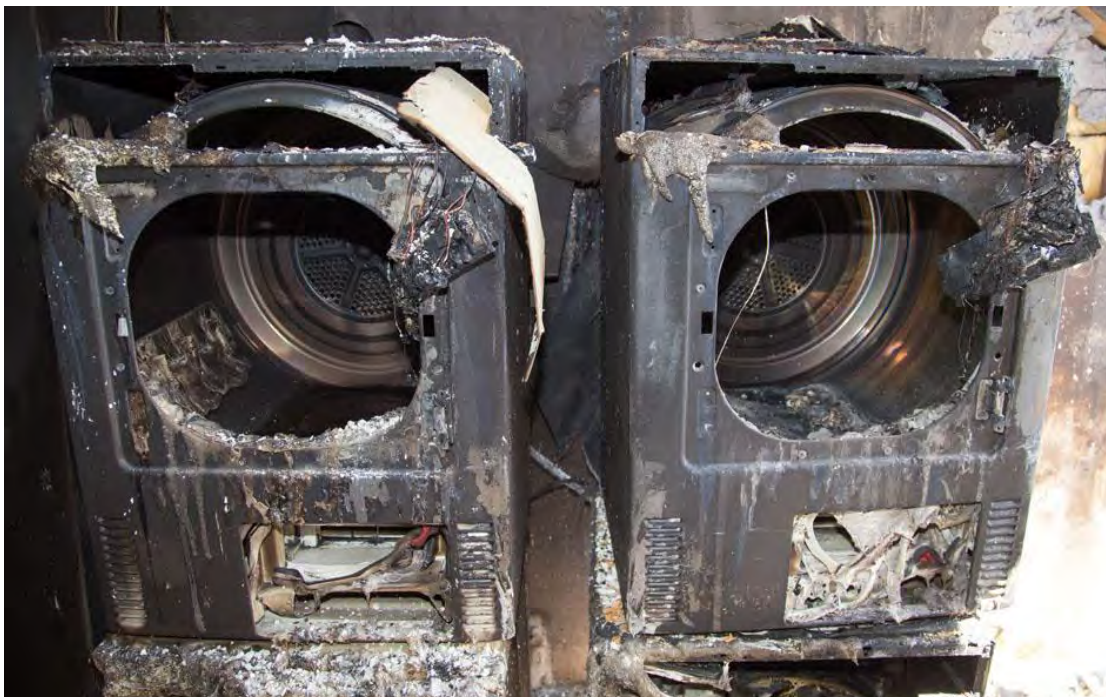
Torktumlarna.
