**Olycksutredning gällande [REDACTED]
[REDACTED], i Norrköpings kommun**

Typ av händelse: Brand i byggnad

Datum för händelsen: 2015-07-02

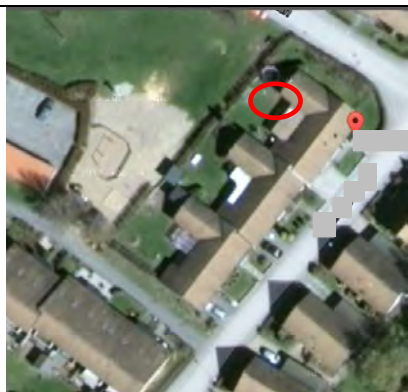
Figur 1, visar radhuset ovanifrån. Röd ring visar var branden startade.

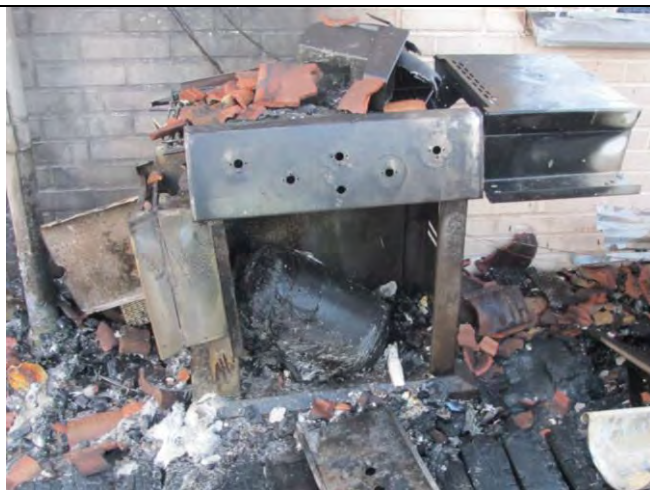
Figur 3, visar hur grillen var placerad vid ankomst. Säkerhetsventilen var riktad snett inåt mot bakstycket. Det kunde även ses på baksidan av grillen vid denna punkt att värmeutvecklingen varit särskilt stor. Gasflaskan var påslagen och all gas hade brunnit bort. Flaskan var av typen komposit, men den hade trots branden inte gått sönder.

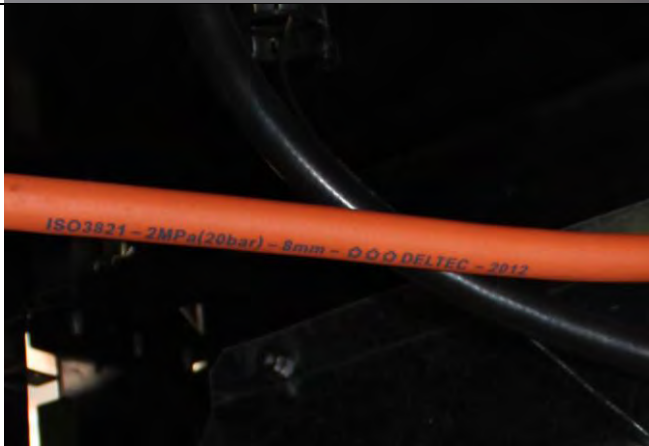
Figur 6, visar en slang på en Broil king. Enligt denna slang är den från 2012, dvs tre år gammal vid försäljning. I övrigt är slangen godkänd enligt text.

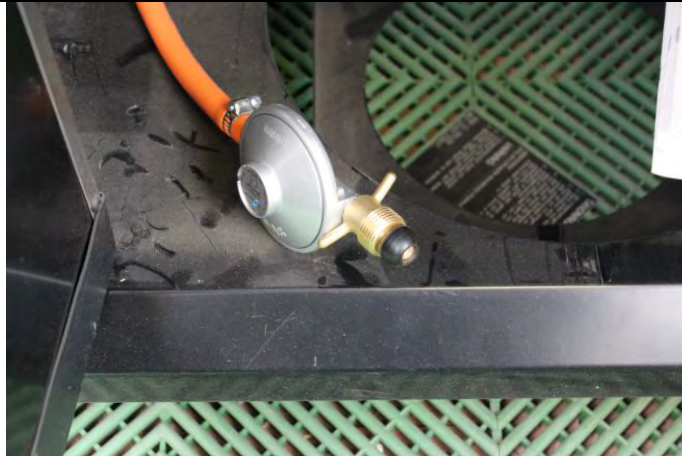
- Via tester utförda på en annan gasolgrill av märket Weber undersöktes ett scenario; Vid montering av flaskan ska en reducerventil skruvas in i flaskans gängning (se Figur 7). Skruvas inte denna in till botten kan ett läckage uppstå vid denna koppling. Enligt testerna utförda på Weber-grillen kunde läckaget bli alltifrån mycket stort till litet beroende på hur långt in reducerventilens gängats. Ifall denna inte skruvats åt kan ett läckage ha uppstått i samband med att ägaren skruvade på gastillförseln på flaskan huvudkran. Han stängde därefter skåpet till gasflaskan och tände grillen. Gas kan då ha ansamlats i skåpet och antänts. Under dagen var det mycket varmt, cirka 30 grader i skuggan och på altanen i solen kan värmen ha uppgått till över 40 grader. När det sedan började brinna i skåpet tog det inte lång tid innan säkerhetsventilen löste ut, vilket orsakade det poffande ljudet och de högre flammorna. Temperaturen kan antas ha stigit mycket snabbt i skåpet som var utfört i metall.

Figur 7, visar reducerventilen och anslutningen som ska skruvas in i flaskan. Vid test med en liknande grill med likadan koppling kunde läckage observeras om inte denna skruvades in tillräckligt i flaskanslutningen.

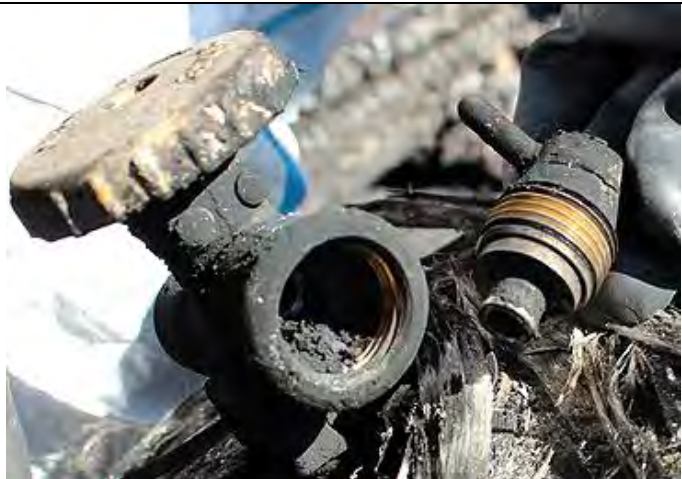
- Ett annat scenario till varför ett läckage uppstått kan ha berott på en felaktig gummipackning vid anslutningen från reducerventilen till flaskan. Längst ut på reducerventilen finns en gummipackning, är inte denna tät kan ett läckage uppstå vid anslutningen mot flaskan. Det som talar emot detta är att grillen var nyinköpt. När reducerventilen skruvades bort från flaskan syntes även tydliga rester av förkolnat material vilket tyder på att det suttit en packning där. Det kan även vara andra konstruktionsfel som orsakat branden, exempelvis gasolanslutningen som anslöt till grilldelen (se Figur 9).

Figur 8, visar öppningen av flaskan när reducerventilen skruvades bort. I den finns tydliga förkolnade rester som antagligen kommer från gummipackningen som ses i Figur 7.

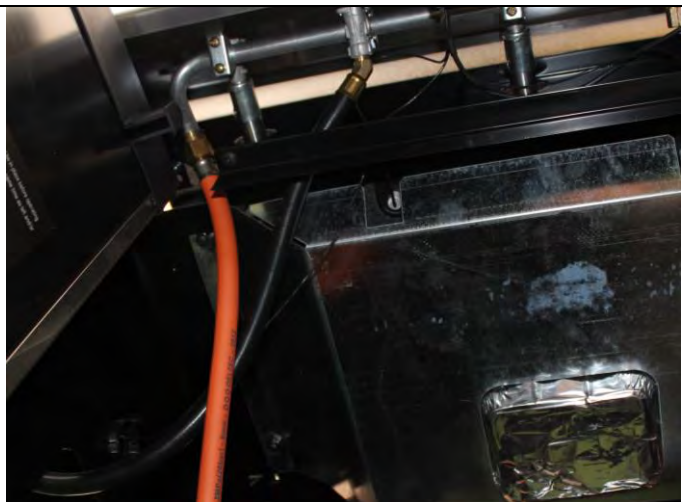
I Figur 9 kan man se behållaren för fett och avrinning. Den är i omedelbar närhet till gasflaskan och dess slangar. Sätts inte denna tillbaka efter tömning kan det leda till skador enligt texten från msb. Detta är ytterligare en aspekt som gör det olämpligt att förvaras flaskan under grillen vid användning.

Figur 9, visar några anslutningar som ska vara färdiga från fabrik. Har inte dessa varit täta har ett läckage kunnat ske där. På bilden ses även ett metallskal (typ engångsgrill) dit fett ska rinna från grillen. Detta kan vara väldigt hett vilket ytterligare gör det olämpligt att förvara gasflaskan under grillen vid användning. Det kan även vara så att uppsamlingsbehållaren glöms att sättas tillbaka vid tömning vilket kan leda till att hett fett rinner ned på slang och grill (i detta fall var uppsamlingskärlet rätt placerat).

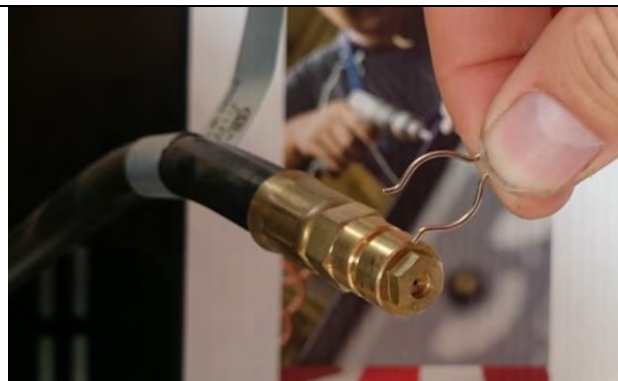
- Ett tredje scenario skulle kunna bero på att gasplattan (värmeplatta vid sidan av grillen) skruvats på oavsiktligt samt att metallklämman som fäster denna till plattan lossnat (se Figur 10). Slangen kan då ha sprutat ut gasol via en öppning till skåpet vilket senare orsakat en antändning av gasen.

Figur 10, visar den sprint som ska hålla gasslangen till plattan fast. Hade denna av misstag lossnat och plattan slagits på har detta kunnat leda till ett läckage av gas.

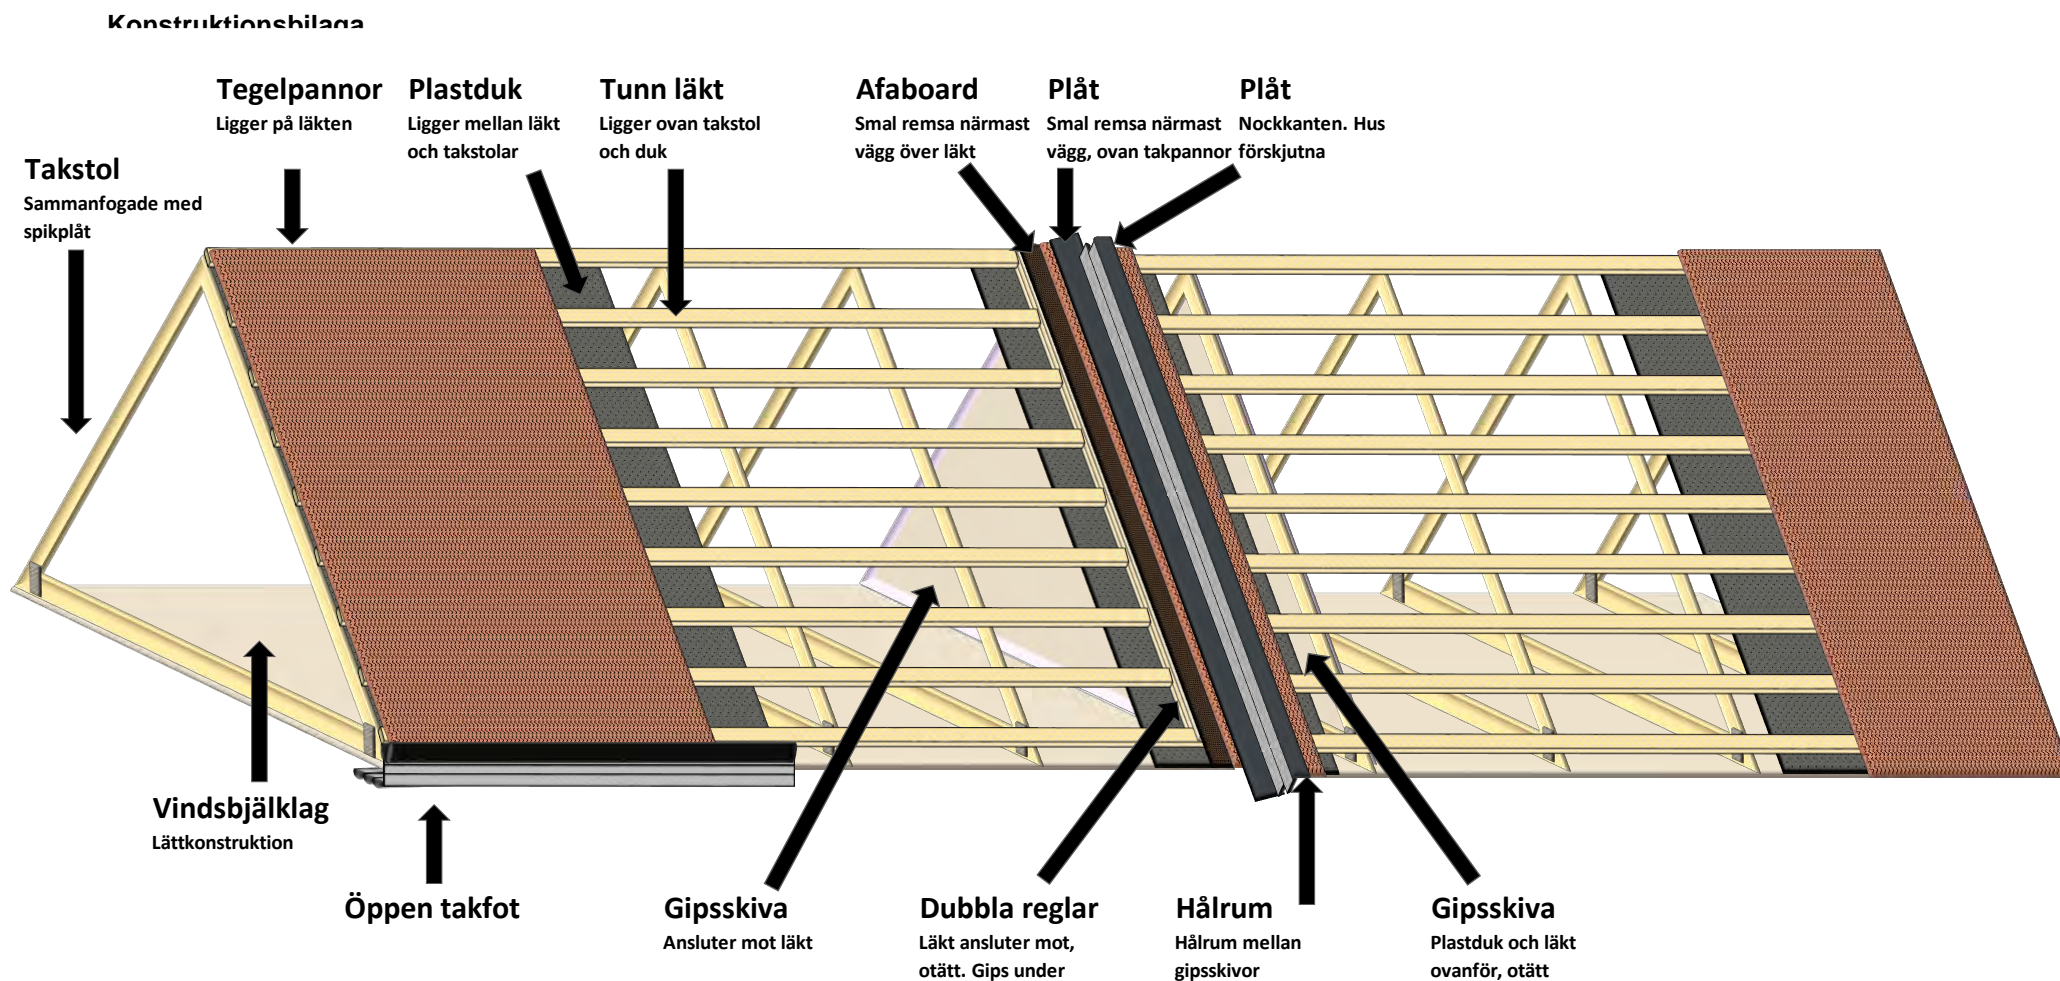
Vinden är uppbyggd på trätakstolar, med ovanliggande bärläkt och ovanpå läkten ligger tegelpannor. Under läkten finns en fuktspärr uppspänd. På vinden mellan de olika husen finns gipsskivor som går upp till fuktspärren. För mer information om konstruktionen se (Figur 11)

Figur 11, visar en skiss över hur konstruktionen av vinden såg ut. Bilderna i tabellen nedanför förtydligar hur vissa delar såg ut.

- Branden i radhuskonstruktionen är ett exempel på hur snabbt brandspridning kan ske mellan olika sammanbyggda hus ifall det saknas en bra brandcellsgräns på vinden. Arbetet som påbörjats med att inventera radhus och kedjehus för att kunna ge information till husägare att de inte har ett tillräckligt brandskydd bedöms vara en bra åtgärd för att i framtiden kunna förebygga fler omfattande bränder i radhus. Se Figur 11-18 för mer beskrivning av byggnaden och vindskonstruktionen.

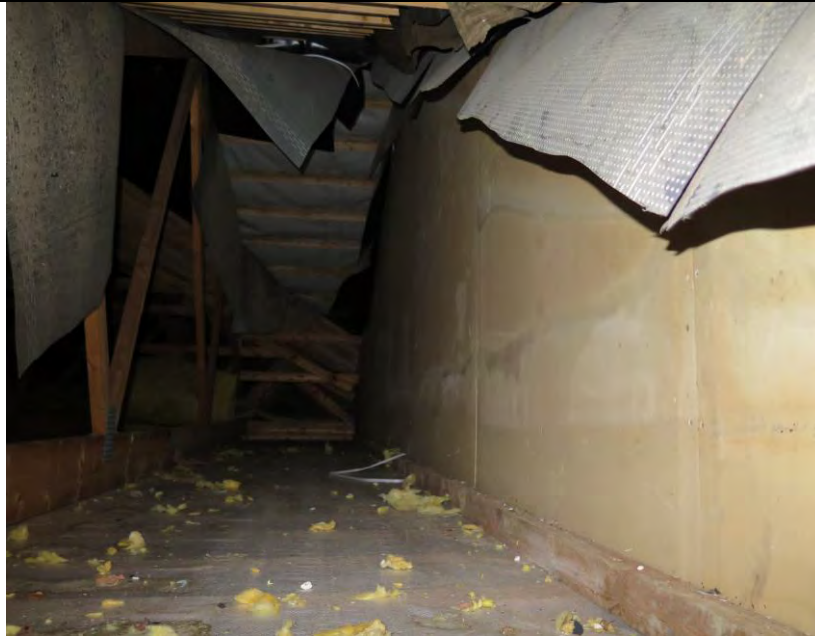
Figur 12, visar vinden på det tredje huset som klarade sig från branden. Mot höger till det andra huset sitter en gipsskiva. Mattorna som hänger ner på bilden är fuktspärren som suttit uppspänd mot läkten. Takstolarna är sammanhållna med spikplåtar som kan ses till vänster i bilden där takstolen går ner i balkregeln.

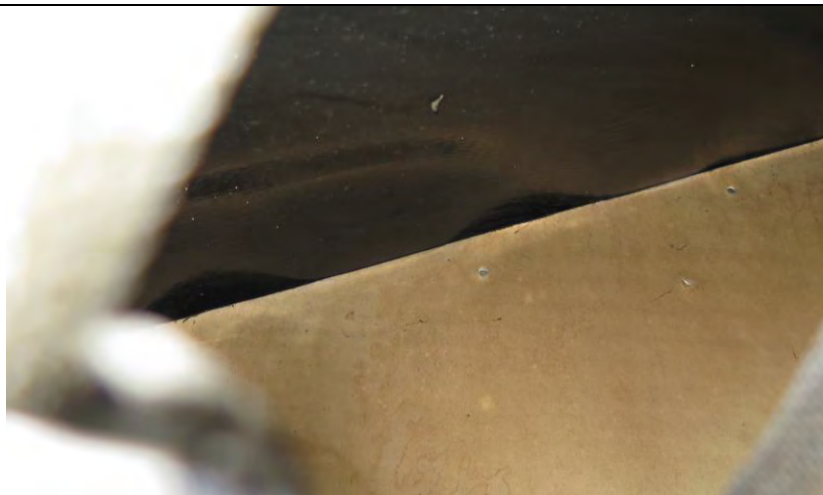
Figur 13, visar gipsets anslutning mot fuktspärren.

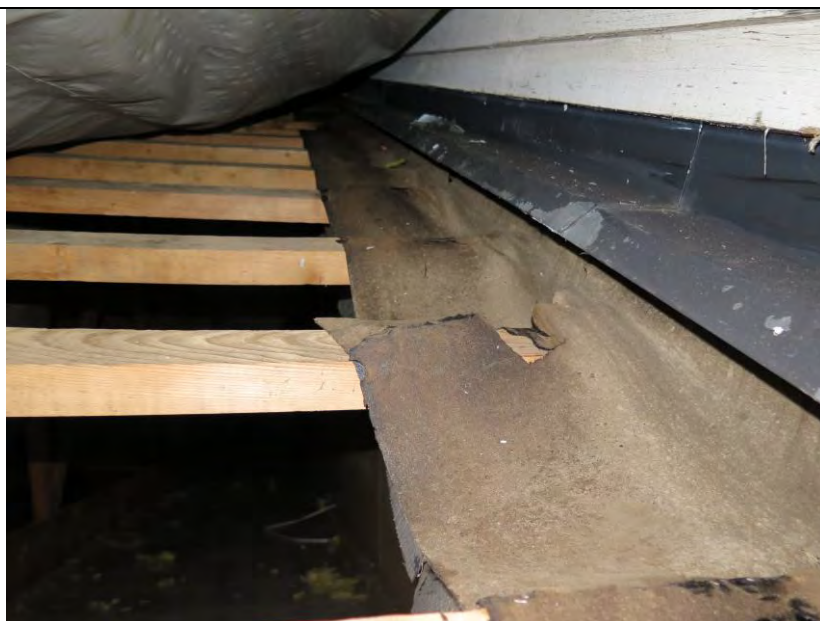
Figur 14, visar anslutningen mellan husen. Läkten går in under afsa-boarden och ansluter till två reglar (se nedanstående bild).

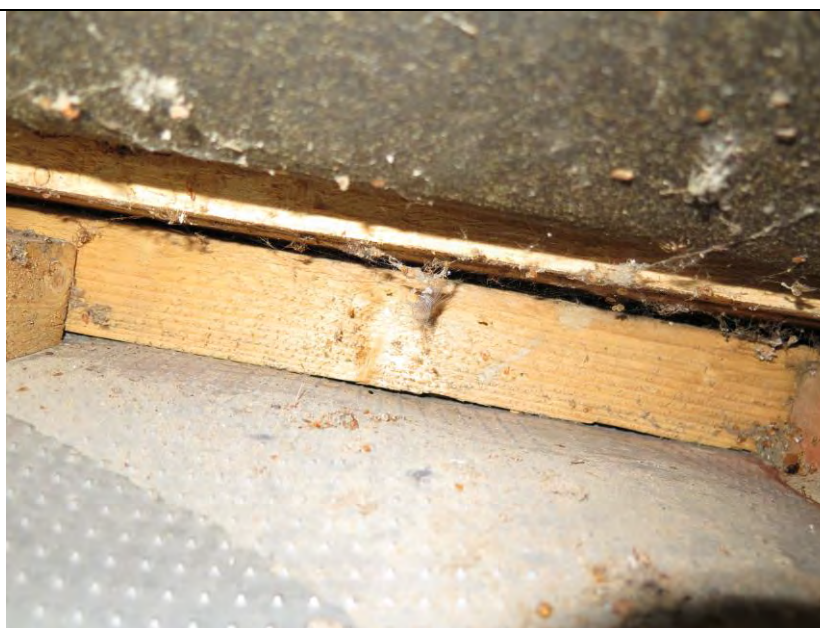
Figur 15, visar där läkten ansluter till reglarna. Här finns tydliga håligheter som leder till ett hålutrymme mellan de bägge gipsväggarna mellan husen.

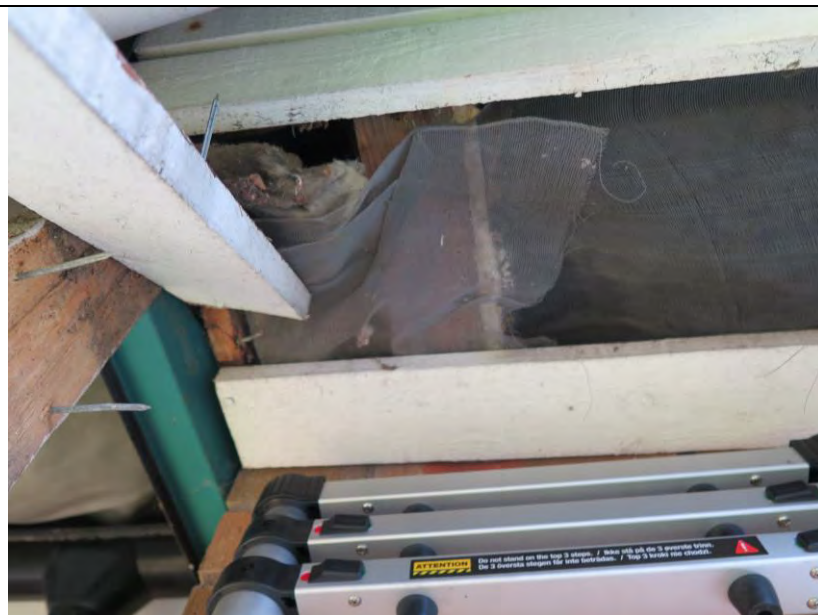
Figur 16, visar hålutrymmet mellan gipsväggarna. Därifrån var takkonstruktionen densamma som i övrigt vilket innebär att spridning snabbt skedde genom fuktspärr och sedan förbi gipsväggen till näraliggande hus.

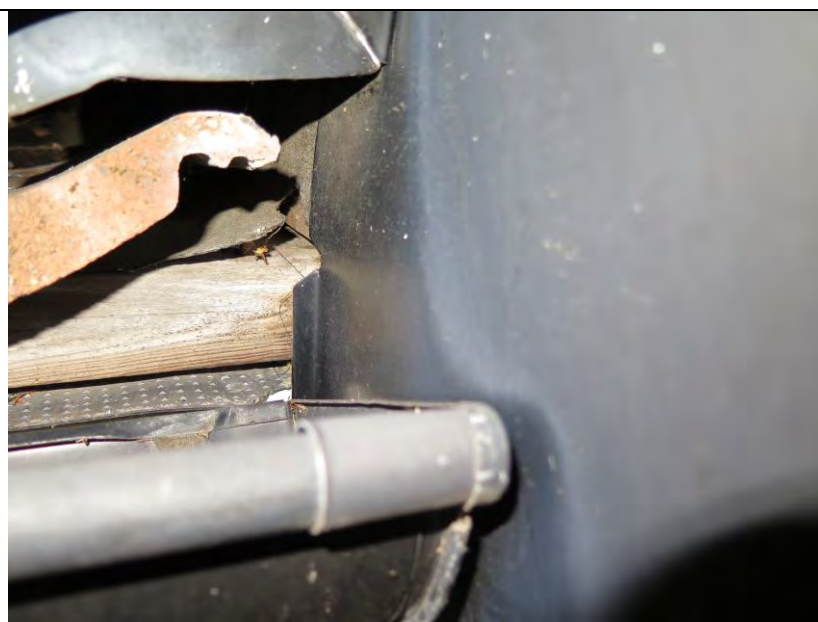
Figur 17, ytterligare en bild som visar att läkten går igenom in till hålutrymmet mellan gipsväggarna. Metallen i förgrunden består av stupröret.

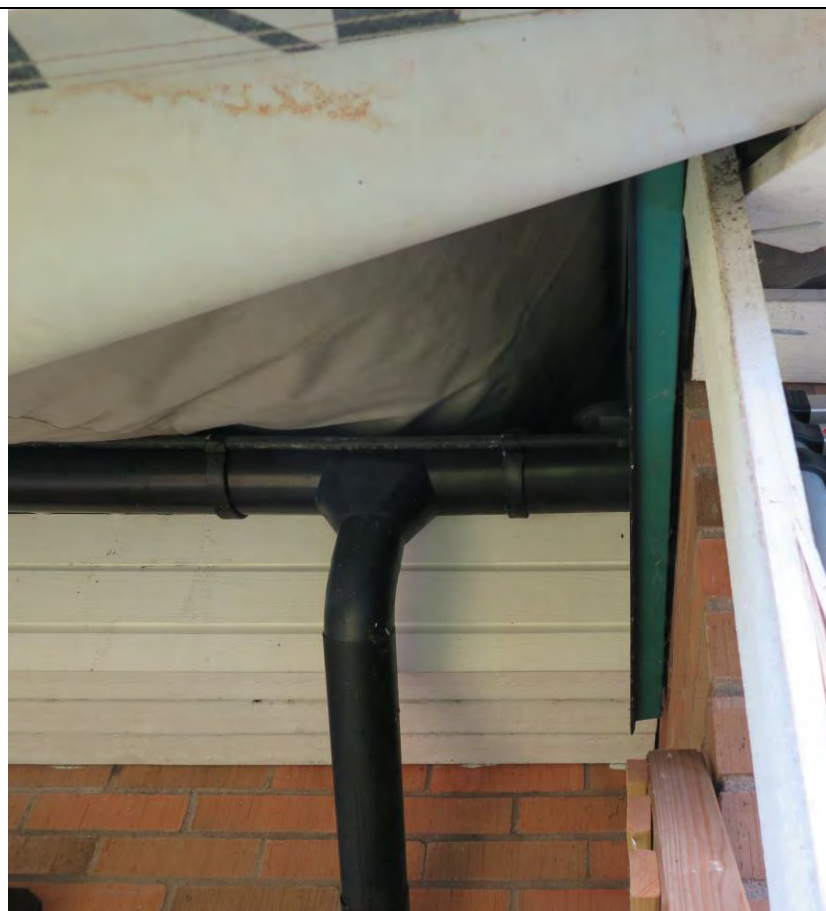
Figur 18, visar var läkten enligt **Figur 17** ansluter mellan husen.
