Olycksutredning

Brand i villa

Särö Skansenväg, Kungsbacka
den 4 juli 2015

Referens insatsrapport: 2015004509

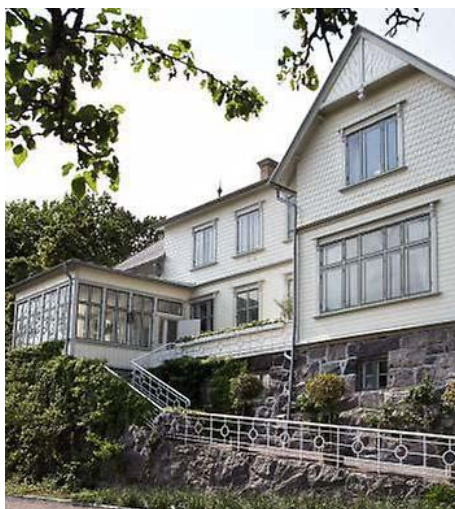
Bild 2. Villan innan branden.

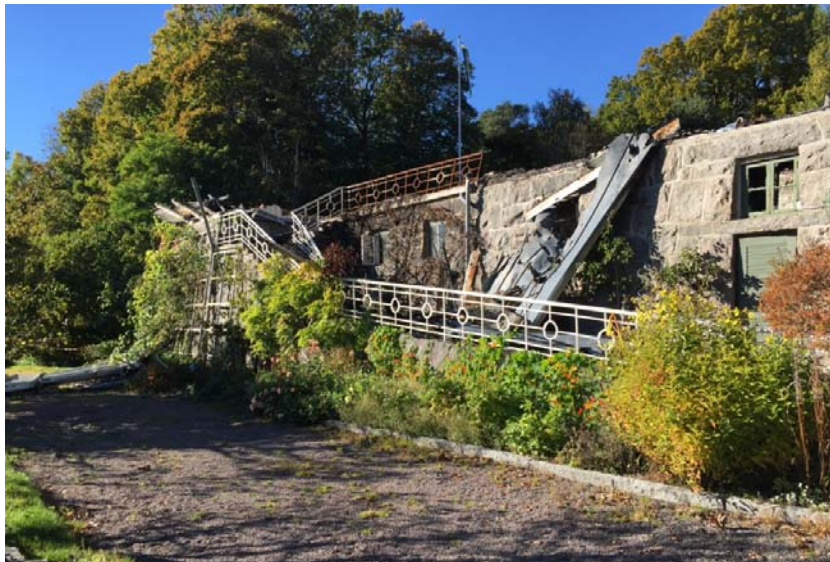
Villan brann ner till grunden (Bild 3). Endast källargrundens stenmur är kvar. De två skorstenarna fick rivras på grund av att de hotade att falla. Däremot begränsades skadorna till aktuell byggnad och de närliggande byggnaderna klarade sig helt från skador. En restvärdesinsats gjordes under räddningsarbetet och på det sättet kunde en hel del värdefullt lösöre räddas från skador.

Bild 3. Endast stenmuren kring källaren blev kvar efter branden.

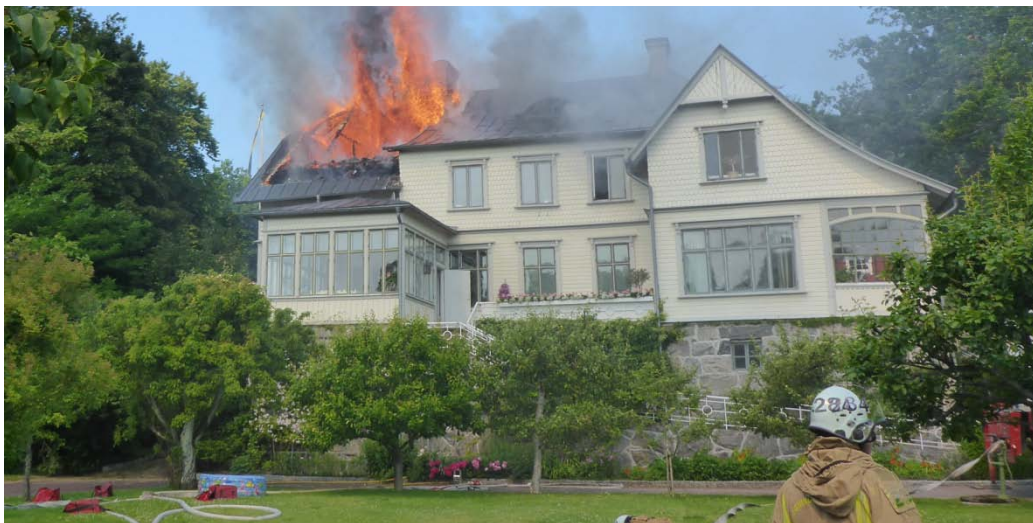
Bild 4. Hävaren syns till höger i bild.

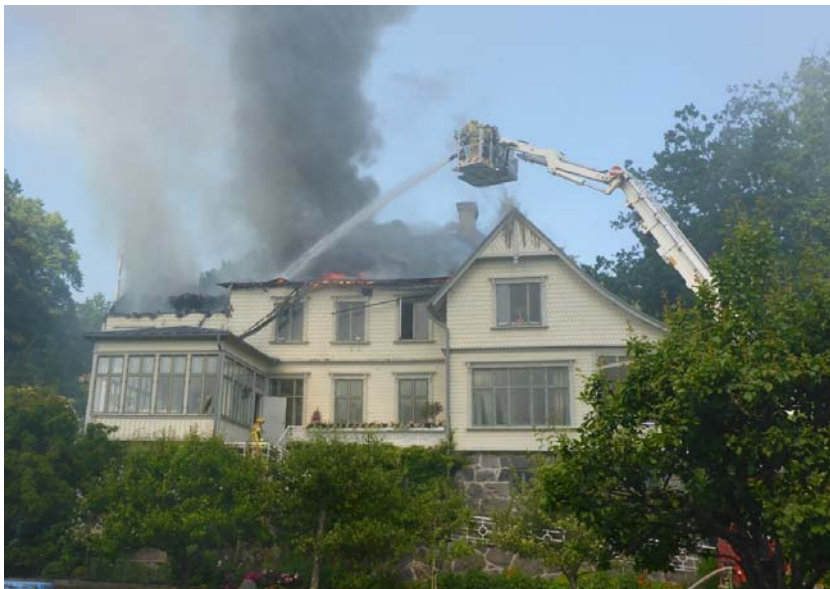
Önskad effekt uppnåddes inte. Det gick inte att hindra brandspridning neråt i byggnaden på grund av att branden tagit sig in i konstruktionen (Bild 5). Det framfördes även åsikter om att byggnaden blivit instabil och att det fanns risk för ras. Bjälklaget mellan övre våningsplan och vind hade börjat svikta, samt den vänstra skorstenen lutade. Ytterligare slangbrott rapporterades, som hade försenat släckningen. Det framfördes även åsikter om att lättskumsfylla nedre våningsplan, men då RL och flera tyckte att Cafs gav viss effekt avvaktade man med det.

Bild 5. Brandspridning fortsatte nedåt i byggnaden

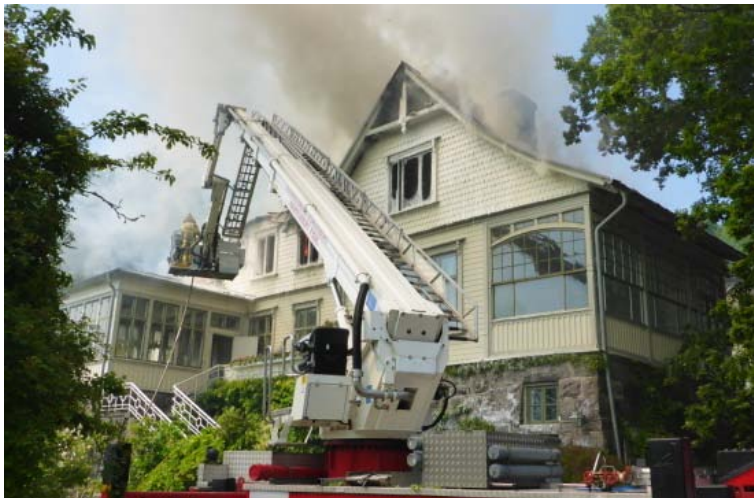
Resultatet av släckningsarbetet fortsatte att vara negativt. Det blev svårigheter att komma åt med Cafs, där det behövdes, på grund av att man inte längre kunde arbeta invändigt i byggnaden. Branden fortsatte att sprida sig nedåt i byggnaden. (Bild 6 och Bild 7)

Bild 6. Fortsatt brandspridning nedåt i byggnaden. Utvärdig släckning.

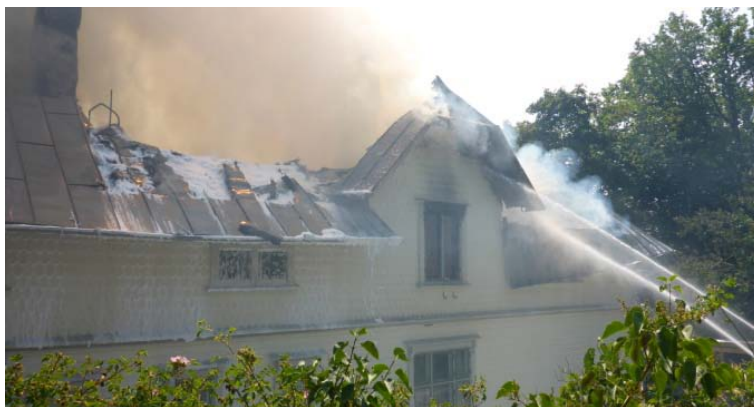
Bild 7. Fortsatt brandspridning nedåt i byggnaden. Utvärdig släckning.

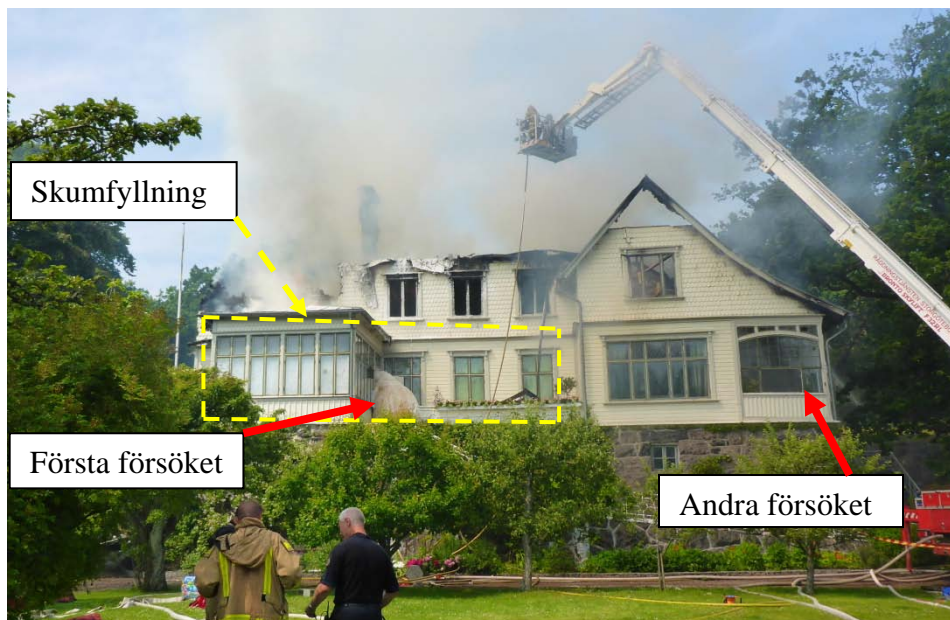
Skumrask (adapter) placerades i öppningen till glasverandan och frånluft ordnades via dörr på baksidan. Skuminsatsen försörjdes via Kungsbackas VE. Inledningsvis fick man bra effekt på skumfyllningen, men efter cirka halva våningsplanet blev kvalitén sämre och det tog stopp. En av brandpersonalen gick in för att kontrollera skumflödet, en dörr öppnades men ingenting hjälpte. Ett försök gjordes att omplacera skumrasken till en annan dörröppning på högra sida av våningsplanet, sett framifrån. Försöket misslyckades, då brandgaser tryckte på kraftigt och man fick ge upp försöket. (Bild 8)

Bild 8. Bilden visar skumfyllning. Skumadaptern syns vid vänstra pilen.

Inledningsvis fick man bra effekt. Skummet flöt ut och fyllde de första rummen. Efter drygt halva våningsplanet blev det sämre kvalité och ingen fyllnad, av okänd anledning. Teorier fanns att någon dörr hade åkt igen, men

så var inte fallet. Det gjordes ett omfall och man flyttade skumrasken till en dörröppning på andra sidan av huset. Här fick man inte det att fungera och varma brandgaser spred sig neråt som gjorde att branden fick fäste även i nedre våningsplanet. När effekten uteblev och brandspridningen var ett faktum, gav man upp försöket att rädda byggnaden.

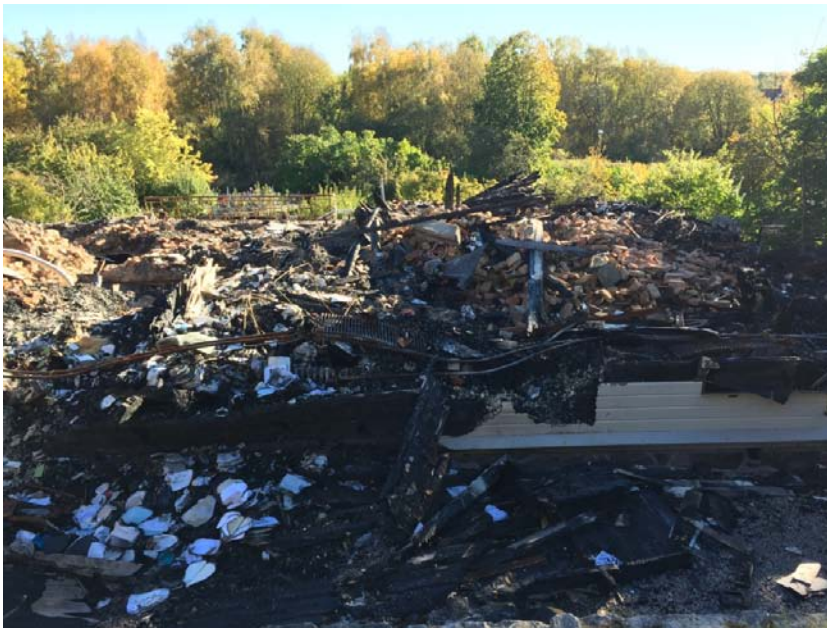
På förmiddagen måndag den 6 juni hölls ett möte med fastighetsägare, restvärdesledare, polis, försäkringsbolag, Kungsbacka kommun och ledningspersonal från RSG. Bedömningen blev att räddningstjänst kunde avslutas, vilket gjordes klockan 11:21. Kungsbacka kommuns byggnadsnämnd och försäkringsbolag skulle samverka om fortsatt hantering, framförallt kring rasrisk för skorstenarna. Polisen gjorde en avspärrning för att kunna göra en teknisk undersökning. Polisens bedömning blev senare att det inte gick att göra någon teknisk undersökning på grund av totalskadan på byggnaden och avspärrningarna hävdes. (Bild 9)

Bild 9. Foto taget några veckor efter branden.
