Olycksutredning

Brand i flerbostadshus
Decembergatan, Göteborg
10 augusti 2015

2016-01-25

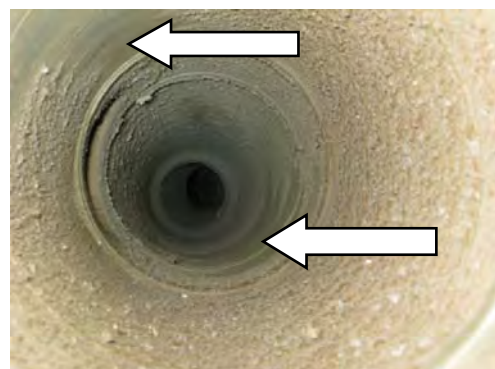
Senaste rengöring har gjorts från lägenheter och till vertikal stamkanal, så kallad selektiv rengöring. Det syns spår av att rensverktyg använts i dessa kanaler men inte i de vertikala kanalerna. (Bild 2)

Bild 2. Spår av rensverktyg i vertikal kanal, vid påstick från lägenhet (till vänster i bild).
Källa: Wikström VVS-kontroll AB

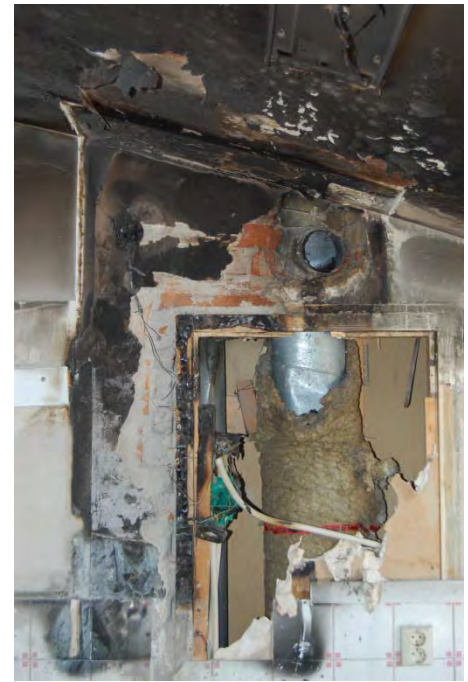
- Liggande väggregel monterad an vertikal ventilationskanal, isolering klämd mot regel, reducerar kraftigt isolerförmågan.
- Brännbart mot ventilationskanal i vind.
- Isolering på ventilationskanal saknades på vissa ställen. (Bild 3)
- Otätheter i genomföring brandcell.
- Träkarm från tidigare dörr förkolnad. (Bild 3)
- Kopplingsdosor och vägguttag har utsatts för höga temperaturer. (Bild 3)
- Otäta brandcellsgenomföringar.
- Det finns inga tecken på att det varit någon större brand i imkanalen, vid en sådan brand så skulle det finnas tydliga tecken på ventilationskanalen och metallen, skulle i ett sådant fall varit påverkad av höga temperaturer och kunnat antända brännbart materiel, detta har inte skett och man kan därmed göra bedömningen att temperaturen har varit relativt låg i själva imkanalen, detta syns tydligt på bild 3.

Bild 3. Bild från köket i lägenheten där branden startade. Foto: RSG

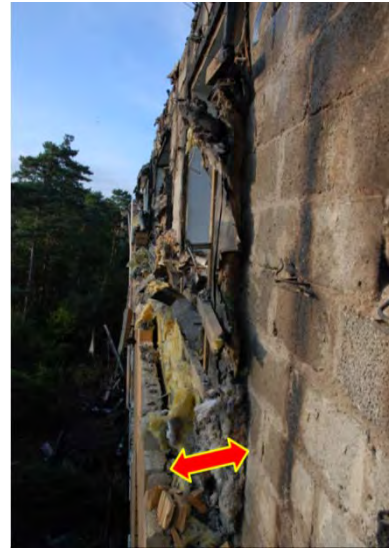
Branden spred sig också via fasadväggen, mellan teglet och betongstenen. Detta gjorde också att det spred sig in i lägenheter. (Bild 4)

Bild 4. Pilen markerar mellanrummet mellan teglet och betongstenen. Källa: RSG

För att få släckt mellan fasadväggen och teglet användes dimspik genom fönsterkarmarna. Det gav en god effekt.

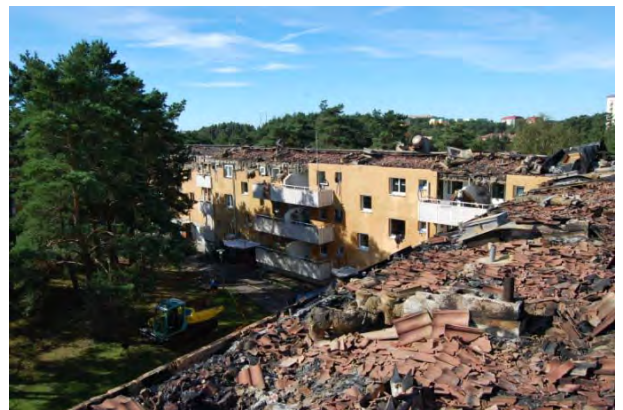
Fjorton lägenheter blev brandskadade och tre totalskadades av de 75 lägenheterna som fanns i fastigheten. Hela fasaden fick brandskador och hela vinden, inklusive ventilationsanläggning, blev avbränd (Bild 5). De är oklart hur lång tid det kommer att ta innan hyresgästerna kan flytta tillbaka till sina lägenheter.

Bild 5. Översiktsbild över den drabbade fastigheten. Källa: RSG

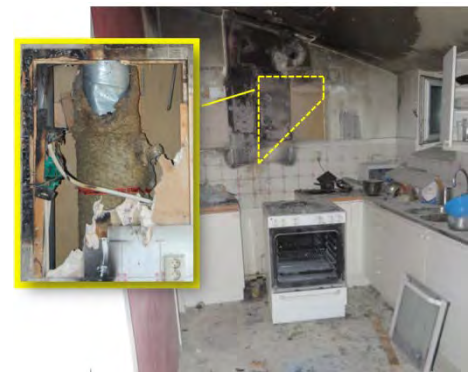
Rivning av köksskåp och vägg till imkanal påbörjades. Temperaturen som uppmättes med värmekameran var mellan 40-60 grader ovanför spisen. (Bild 8)

Bild 8. Översiktsbild över köket innan väggen till imkanalen revs. Bilden med gul markering visar hur det såg ut bakom. Foto: RSG

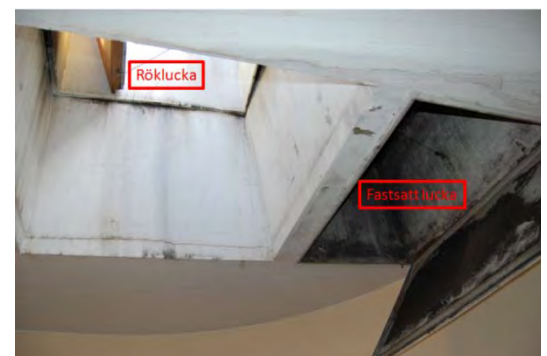
Efter rivning av vägg inne i köket skulle vinden kontrolleras. Rökdykarna började söka efter en väg upp till vinden. I trapphuset hittades två luckor. En igensatt lucka samt en röklucka. Den igensatta luckan var fastsatt med bultar. De trodde att de skulle få tillträde till vinden via den igensatta luckan. De arbetade med att komma åt och öppna denna lucka. (Bild 9)

Bild 9. Luckornas placering i trapphuset, sett från brandlägenhetens dörr. Foto: RSG

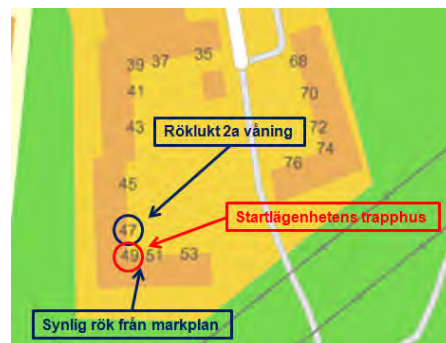
Ungefär samtidigt såg en brandman att det kom rök runt en fasadlampa, mellan uppgång 49 och 51, där även ett ventilationsgaller fanns. Brandmannen trodde att det kom ifrån cykel- och barnvagnsrummet som låg innanför. De kontrollerade detta utrymme och även källarförråden. Där fann de ingen rök. (Bild 10)

Bild 10. Skiss över var röklukt och rök upptäcktes. Karta från eniro.se

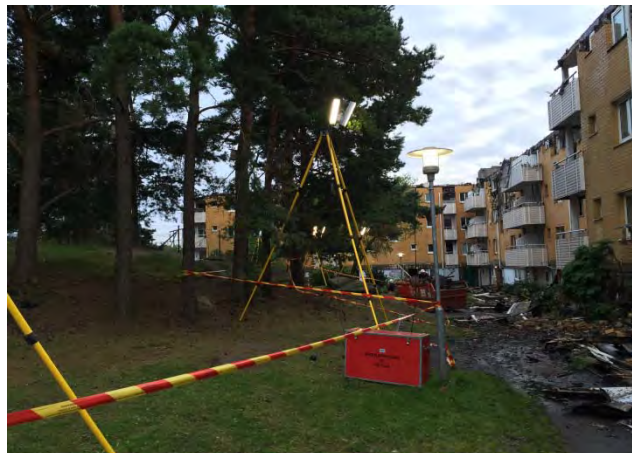
Bild 14. Dagen efter branden. Nedfallna takrester samt avspärning. Källa: RSG

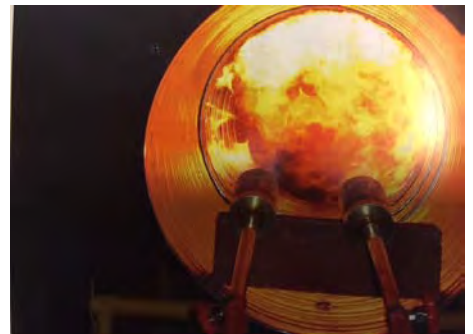
Vid en provning, genomförd av dåvarande Räddningsverkets skola i Rosersberg², utsattes kanalen för temperatur på 500-600°C i totalt 30 minuter (Bild 1). Några fettbeläggningar anlades inte.

**Bild 1. Provning med gasolbrännare.
Källa: Räddningsverket (2005)**

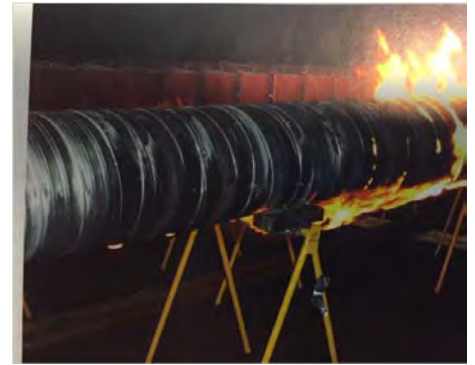
Efter fem minuter fattade kanalen eld både in- och utvändigt (Bild 2). Branden släcktes efter 30 minuter, då hade kanalen tappat sin hållfasthet och föll sönder.

Bild 2. Brand efter fem minuters provning
Källa: Räddningsverket (2005)

Ventilationskanaler som faller sönder vid brand ökar markant risken för spridning av brand och brandgaser mellan brandceller. Om kanalen då fattar eld som de vid denna provning, så kan inte brandceller hindra brandspridningen.
