**SÖDRA DALARNAS  
RÄDDNINGSTJÄNSTFÖRBUND**

## **Undersökningsprotokoll** **Olycksförloppsutredning**

Anledningen till undersökningen: Totalbrand i Konditoribyggnad med tillhörande lägenhet, utvärdering av Räddningstjänstens insats vid Fagerstavägen 1 738 31 Norberg

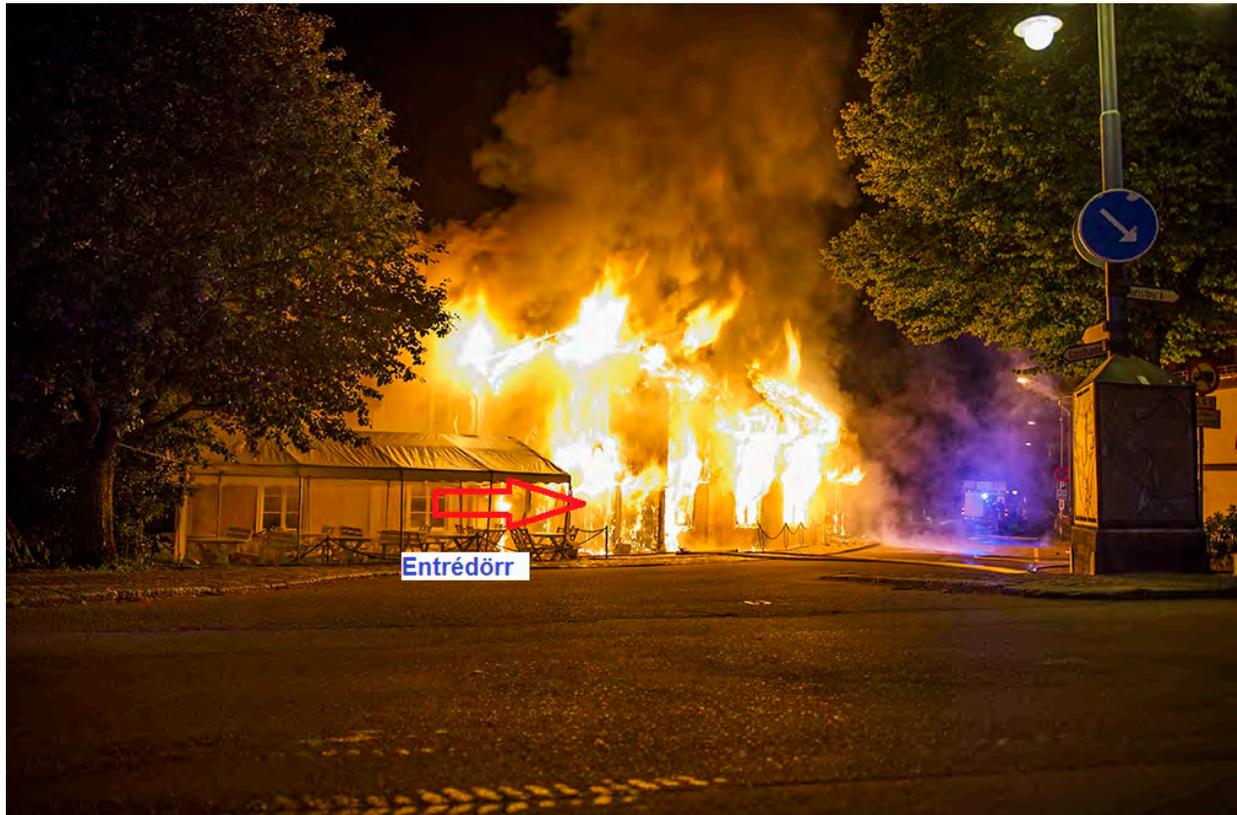
Brand på 3 olika platser efter fasaden samt inne i serveringen. Lågor ut genom fönster från bottenplan, branden har tagit upp mot övervåning på fasaden och var på väg in på vinden via öppen takfot.

Bild 2: Initialbränder vid entrédörr, till vänster om denna samt fönster i byggnaden till höger.

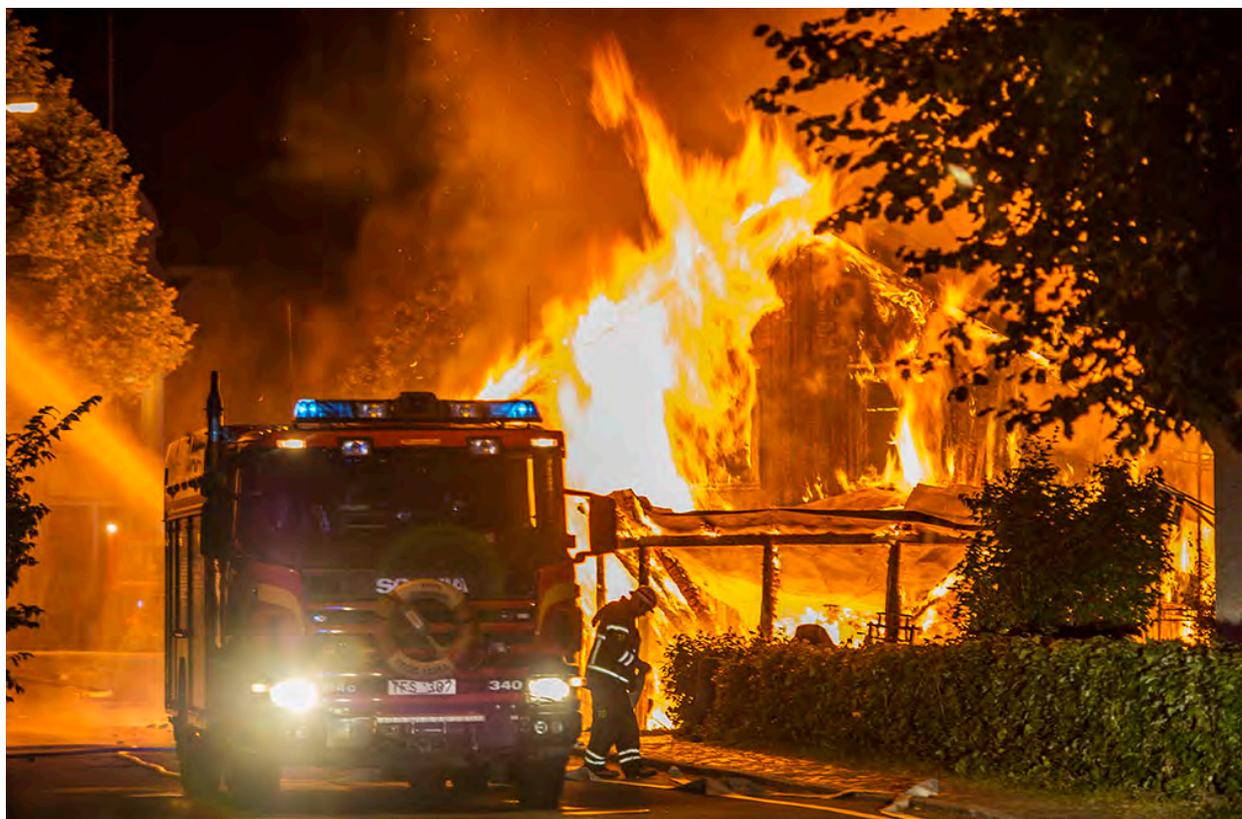
Bild 3: Norra gaveln på byggnaden.

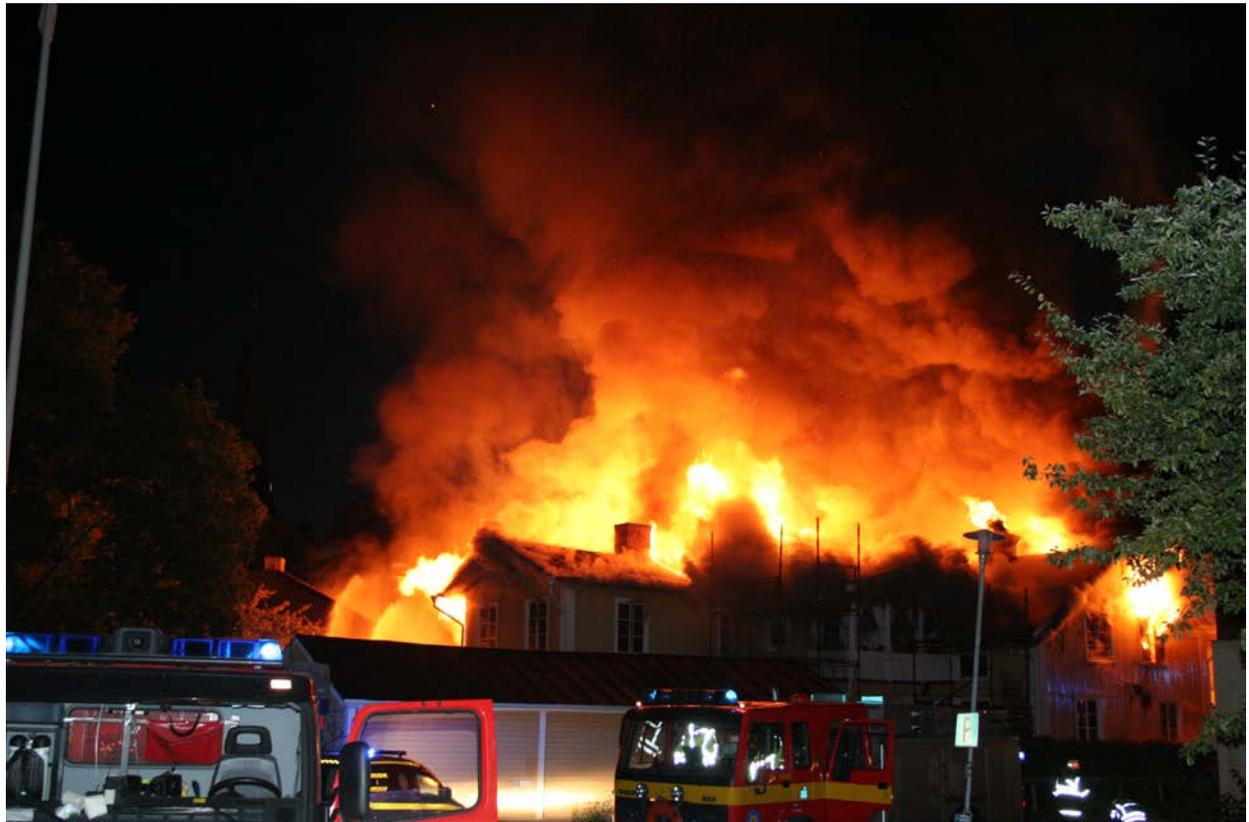
Bild 4: Baksidan mot väster.

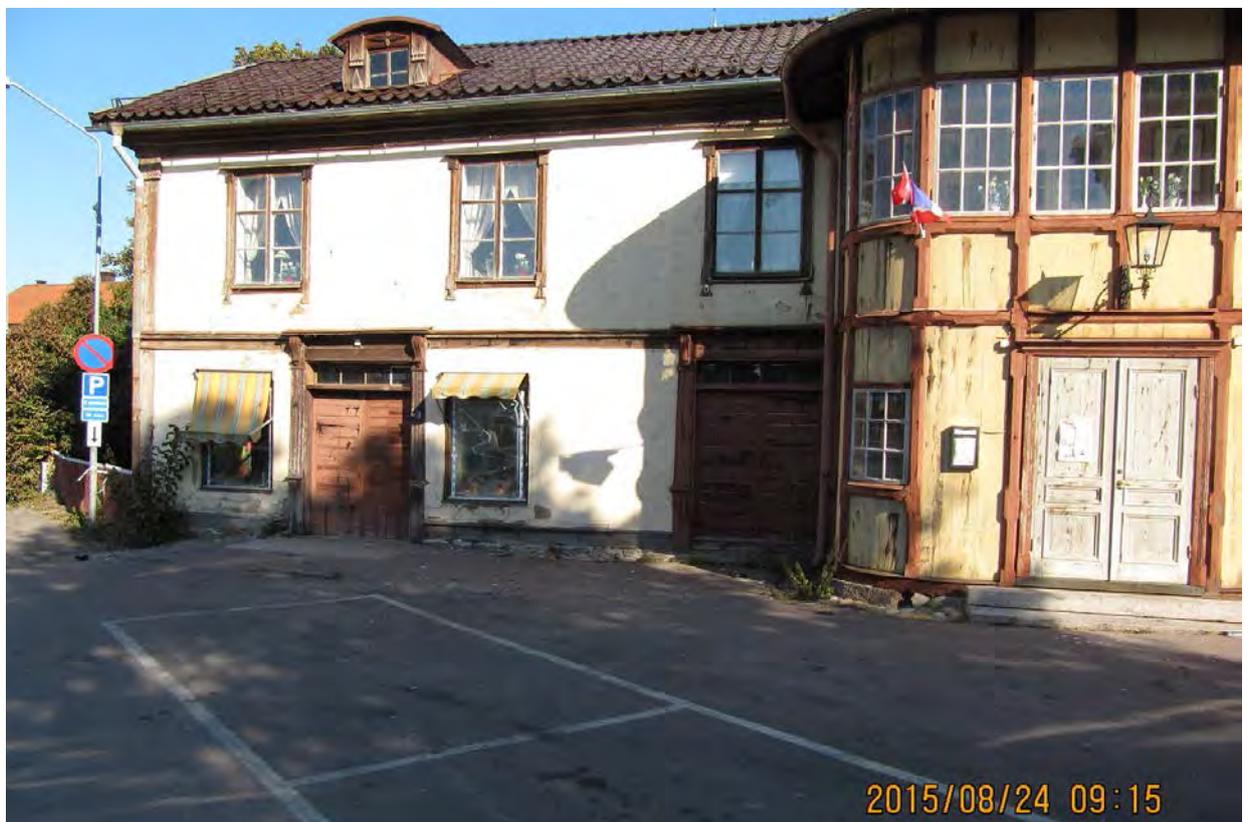
P g a den höga värmestrålningen på fastigheten, beslutades om ingrepp i annans rätt (LSO), Rtj bröt upp ytterdörr för att kunna göra en invändig kontroll. Uppmätt temperatur med värmekamera 150 grader på innervägg våning 2. Några glasrutor sprack av värmen. Brandpersonal med trycksatt manöverslang placerades på våningsplanen samt vinden.

Bild 5: Intilliggande fastighet norra sidan.

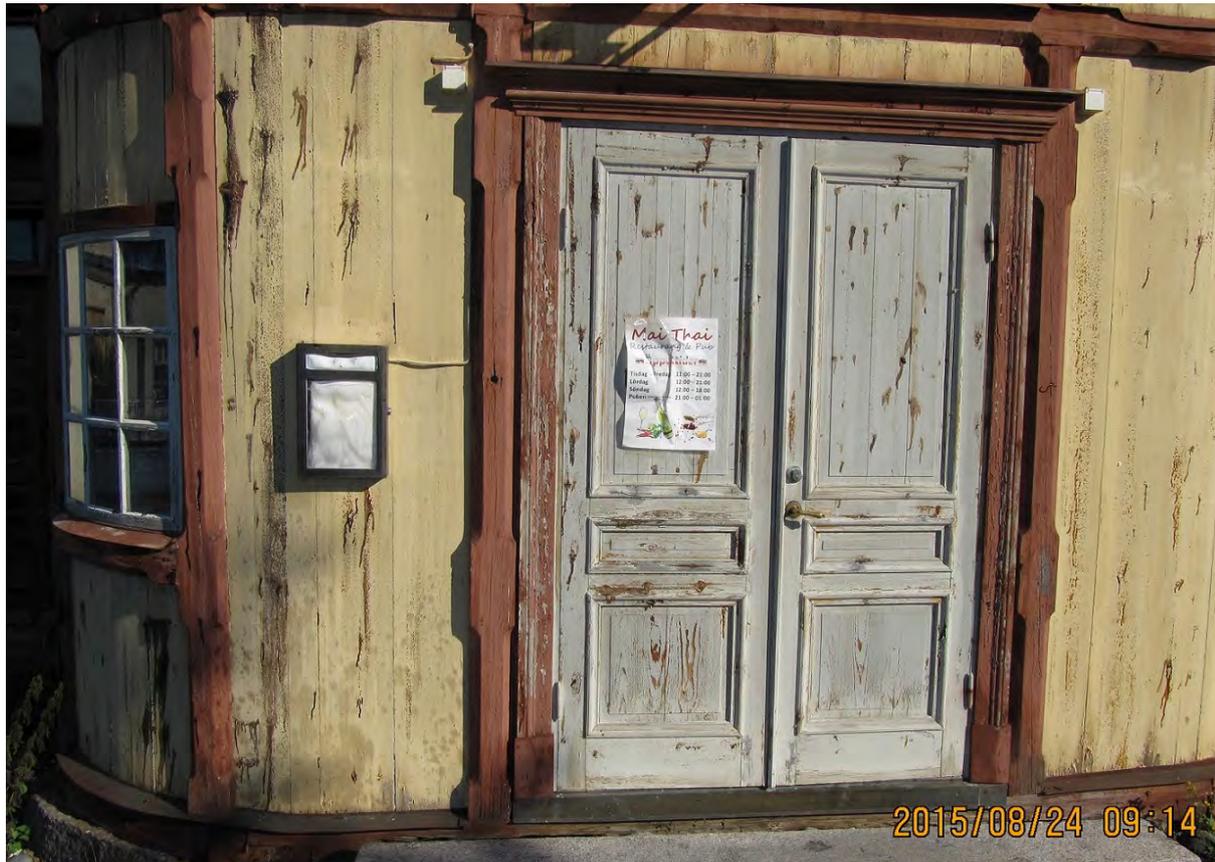
Bild 6: Yttervägg grannfastighet, den höga strålningsvärmén har gjort att kåda trängt ut ur virket.

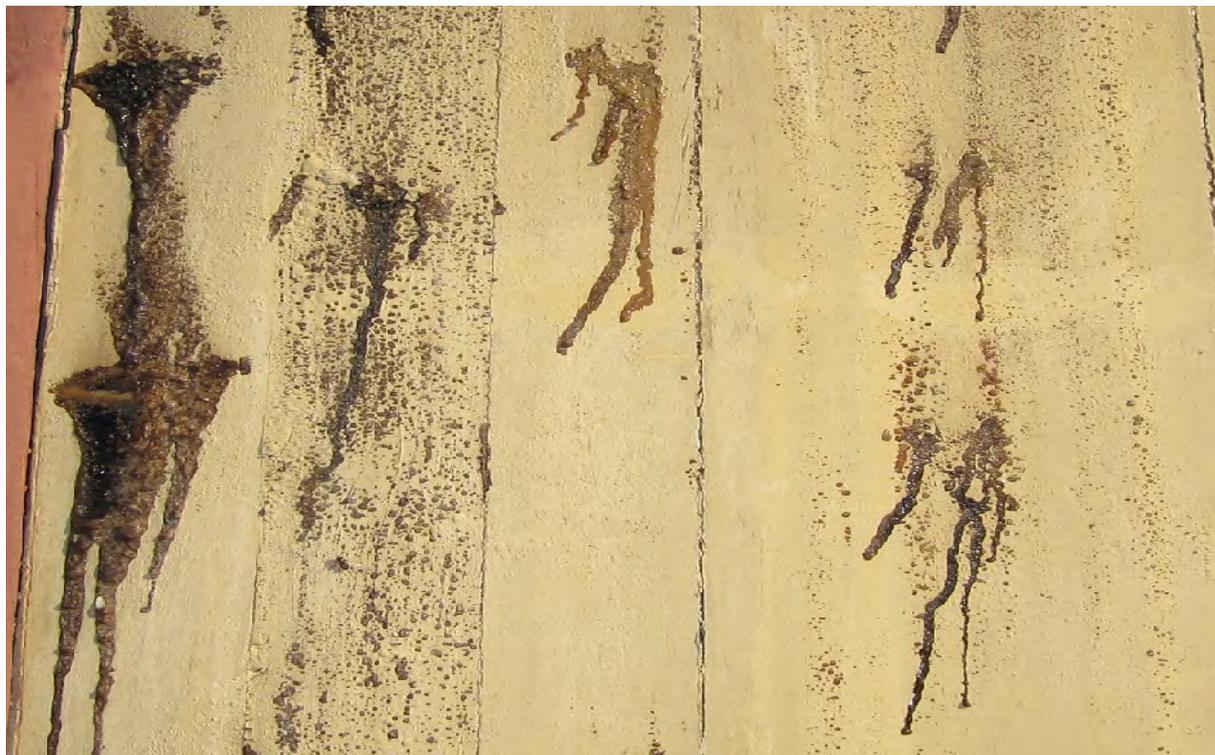
Bild 7: Närbild på kåda som trängt ut ur virket på grannfastigheten.

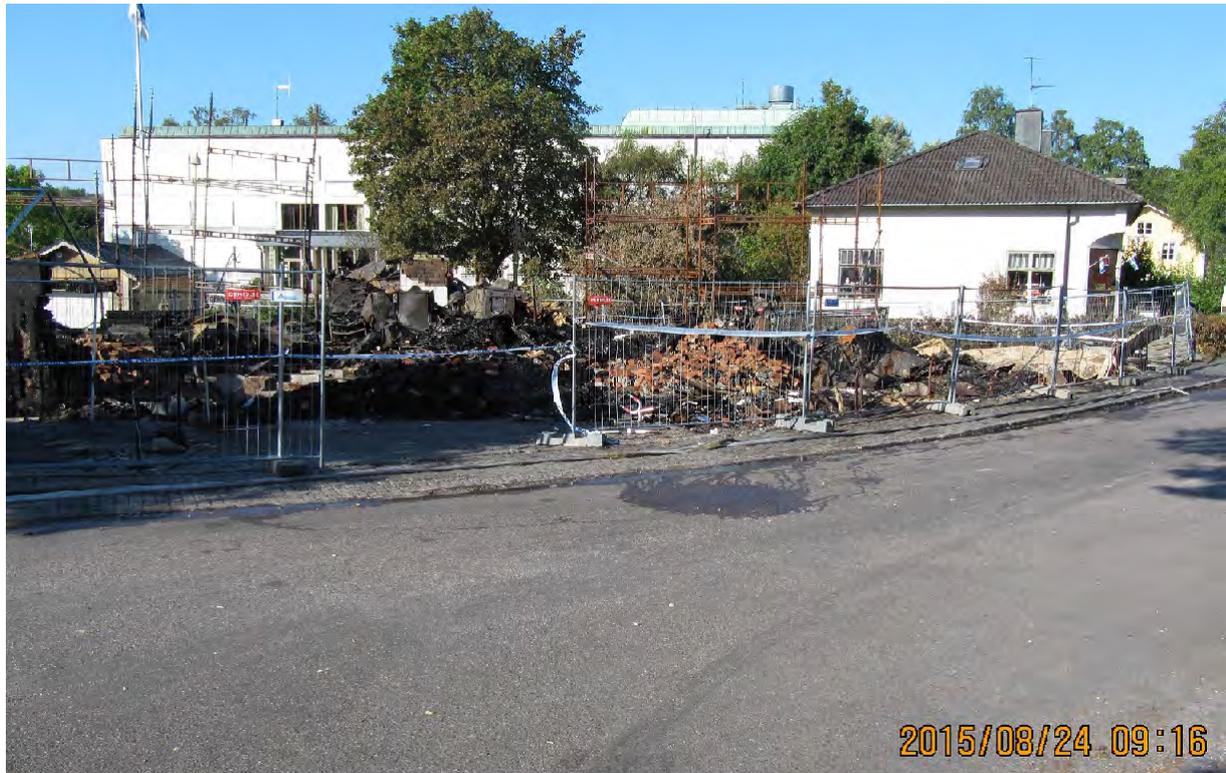
Fastigheten brinner ner till grunden. Inga personskador.

Bild 9: Vy efter avslutad efterbevakning.

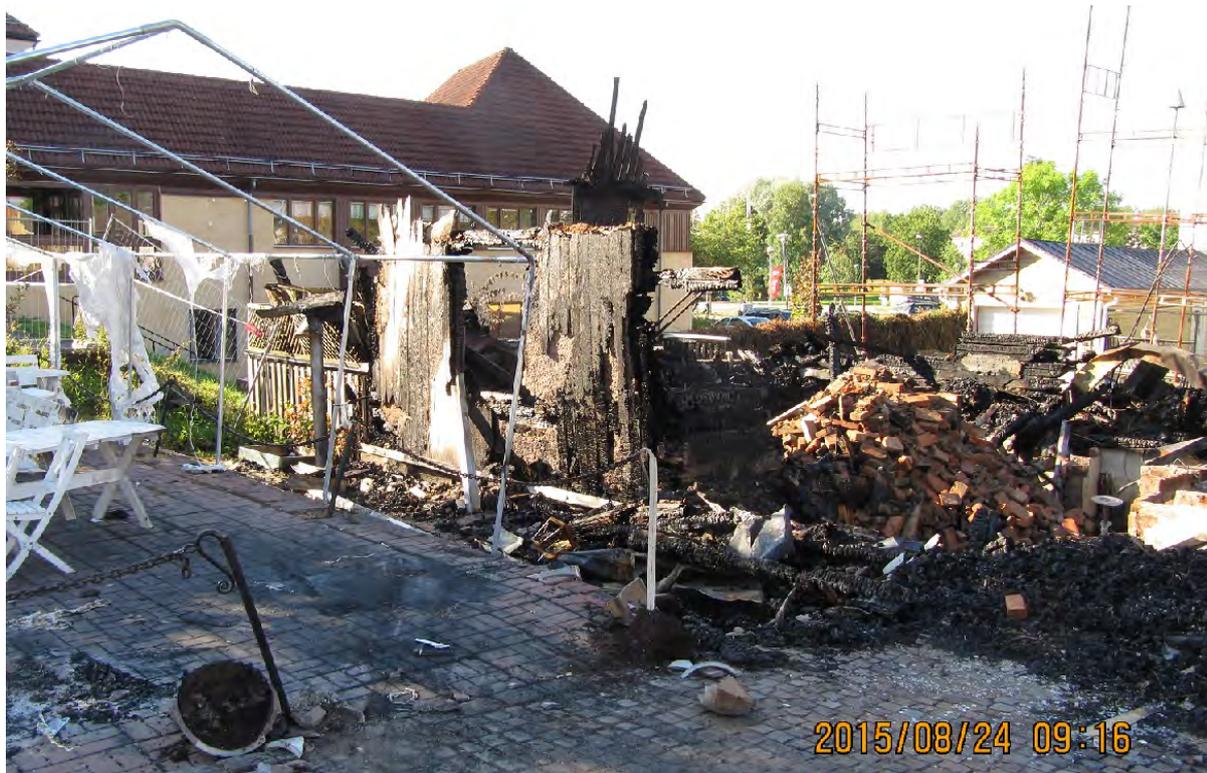
Bild 10: Vy efter avslutad efterbevakning.

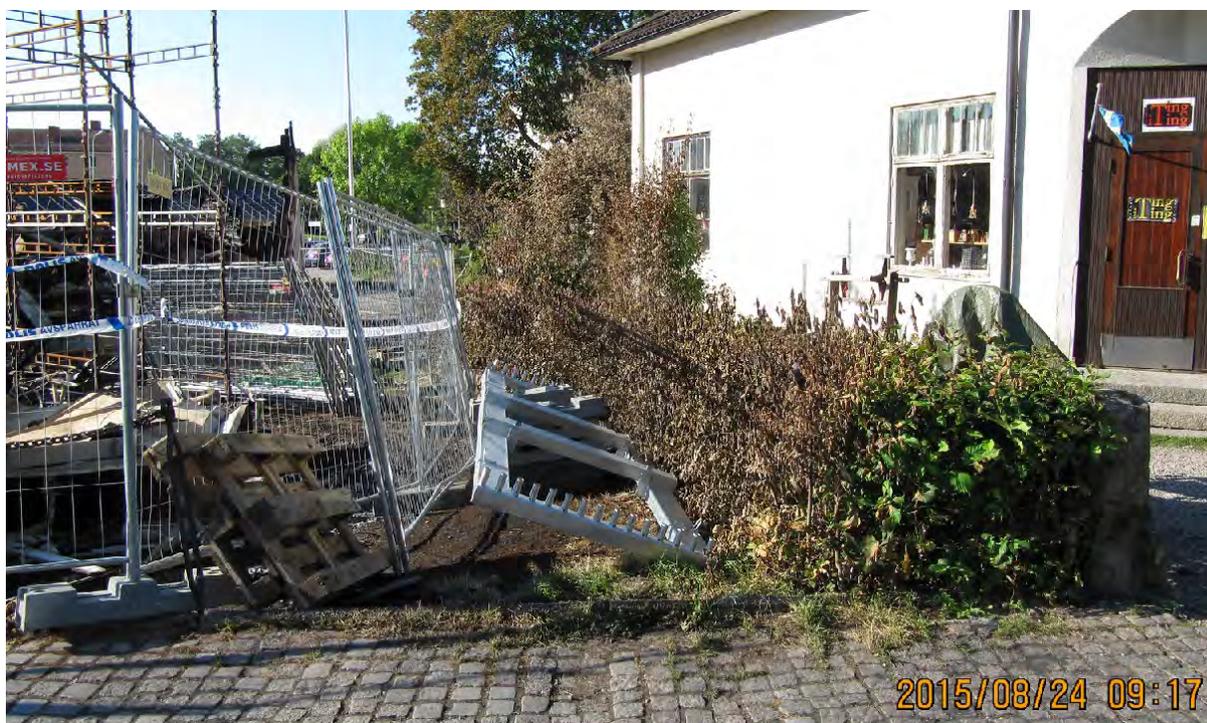
Värmeskador på intilliggande träd och buskar samt parasoller på uteservering.

Bild 11: Strålningsvärmens syns här tydligt på växter mot byggnad på västra sidan.
