Händelse	Brand i byggnad
Objekt	Fritidshus 75 m ²
Skadeplats	██████████ 38 HÖGMARSÖ, NORRTÄLJE
Tidpunkt	2015-08-22 17:30:17 (Larm till räddningstjänsten)
Uppdragsgivare	Fredrik Lager, Enhetschef Beredskap & Insats
Uppdrag	Följa upp insatsen för eget lärande med inriktning på taktik och val av metod för brandbekämpning. Målet är att ge oss bättre underlag för att fatta framtida beslut om rätt taktikval vid brandsläckning.
Avgränsningar	Undersökningen avgränsas till tidpunkt för larm till dess att räddningstjänsten förklaras avslutad.
Utredningsgrupp	Simon Markusson, Räddningstjänsten Norrtälje kommun Erik Elvermark, Räddningstjänsten Norrtälje kommun

Beskrivning av insatsens genomförande

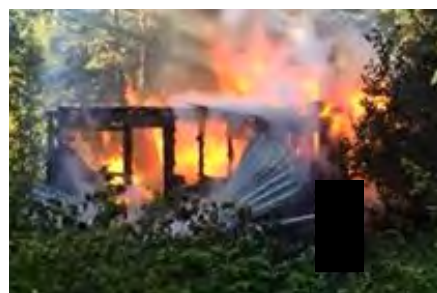
Boende på Högmarsö hade redan hunnit hämta utrustning från sin "brandbod" och påbörjat släckning. De kopplade upp en vattenpump vid stranden och kunde försörja två enhetsstrålrör. Med det försökte de dämpa branden och även förhindra spridning till marken runt omkring. Bilden här intill är tagen från en film som filmats av Kenneth Johansson och publicerats på Facebook. Bilden visar husets A-sida (se vidare 'kartor') och branden strax innan 234-1010 anländer till platsen.

Läget strax innan 234-1010 anländer.
Foto: Kenneth Johansson, Facebook

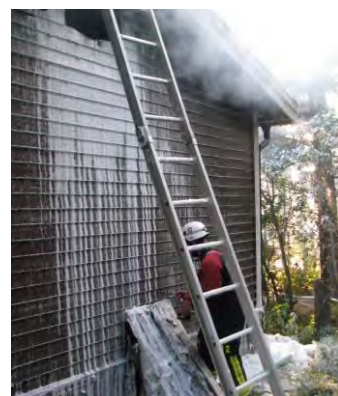
Arbete med att injektera skum i väggen på C-sidan
Foto: Räddningstjänsten

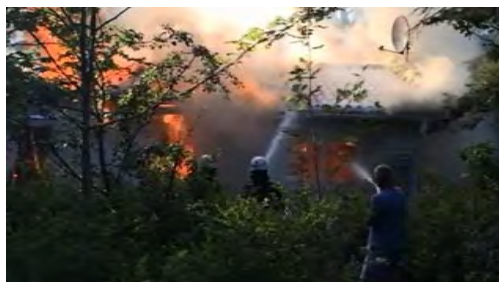
På den film som utredarna fått tillgång till via Facebook, ses arbete med CAF strålrör på husets D-sida. Från de bilderna kan tolkas att släckmedlet används ineffektivt. Strålföraren står på samma plats och sprutar in släckmedel genom två fönster och stundtals försöker få in släckmedel under takplåten. Det sker dessutom i samband med att ett enhetsstrålrör med rent vatten arbetar genom samma fönster. Då dessa två har relativt olika släckmekanismer finns risk att de motverkar varandra. En fråga om är obesvarad är vilken uppgift strålföraren fått från sin styrkeledare i det här läget. En annan är vilken utbildning strålföraren fått och därmed vilken kunskap som hen har tillgodosett sig. Det ger dock en känsla av att det föreligger behov av att ytterligare öka förståelsen av släckfunktioner hos både brandmän och befäl.

Arbete på husets D-sida med CAF strålrör och vattenehetsrör

Släckmedlet gör i det här fallet ingen märkbar nytta utanpå en byggnad som brinner. Det behöver dessutom spridas på en större yta inne i brandrummen för att ge önskad effekt. Det åstadkoms bara genom att konstant förlytta stålföraren i sidled för att exponera fler ytor.

- Det behövs ökad kunskap om branddynamik och släckeffekter.
- Det behövs en ökad förståelse för släckvattnets miljöpåverkan.
- Det behövs en klarare samsyn mellan räddningstjänstens ledning, RC och befäl på skadepplats angående vilka resurser och tid en s.k. passiv insats får ta.
- Kameror i räddningstjänstens fordon behöver regelbundet kontrolleras så att tidsinställningarna stämmer

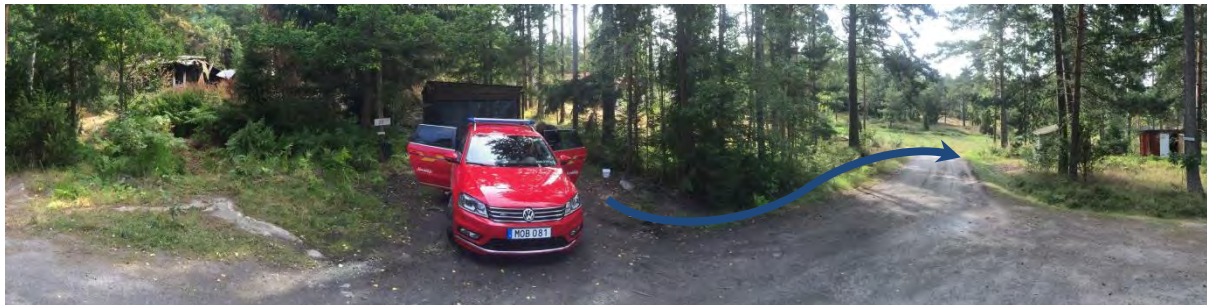
Efter besiktning på platsen och intervjuer med personal på plats är det troligt att det mesta av släckvattnet har runnit ovanpå marken i sydvästlig riktning ner mot vägen. Därefter över i ett dike, över vägbanken och vidare i ett dike ner mot öppet vatten. På bilden nedan är den släckvattnets huvudsakliga avrinningsväg utritad med en pil. Den brandhärjade byggnaden syns till vänster i bilden.

Bild tagen från infarten till fastigheten. Väster om fastigheten Foto: räddningstjänsten

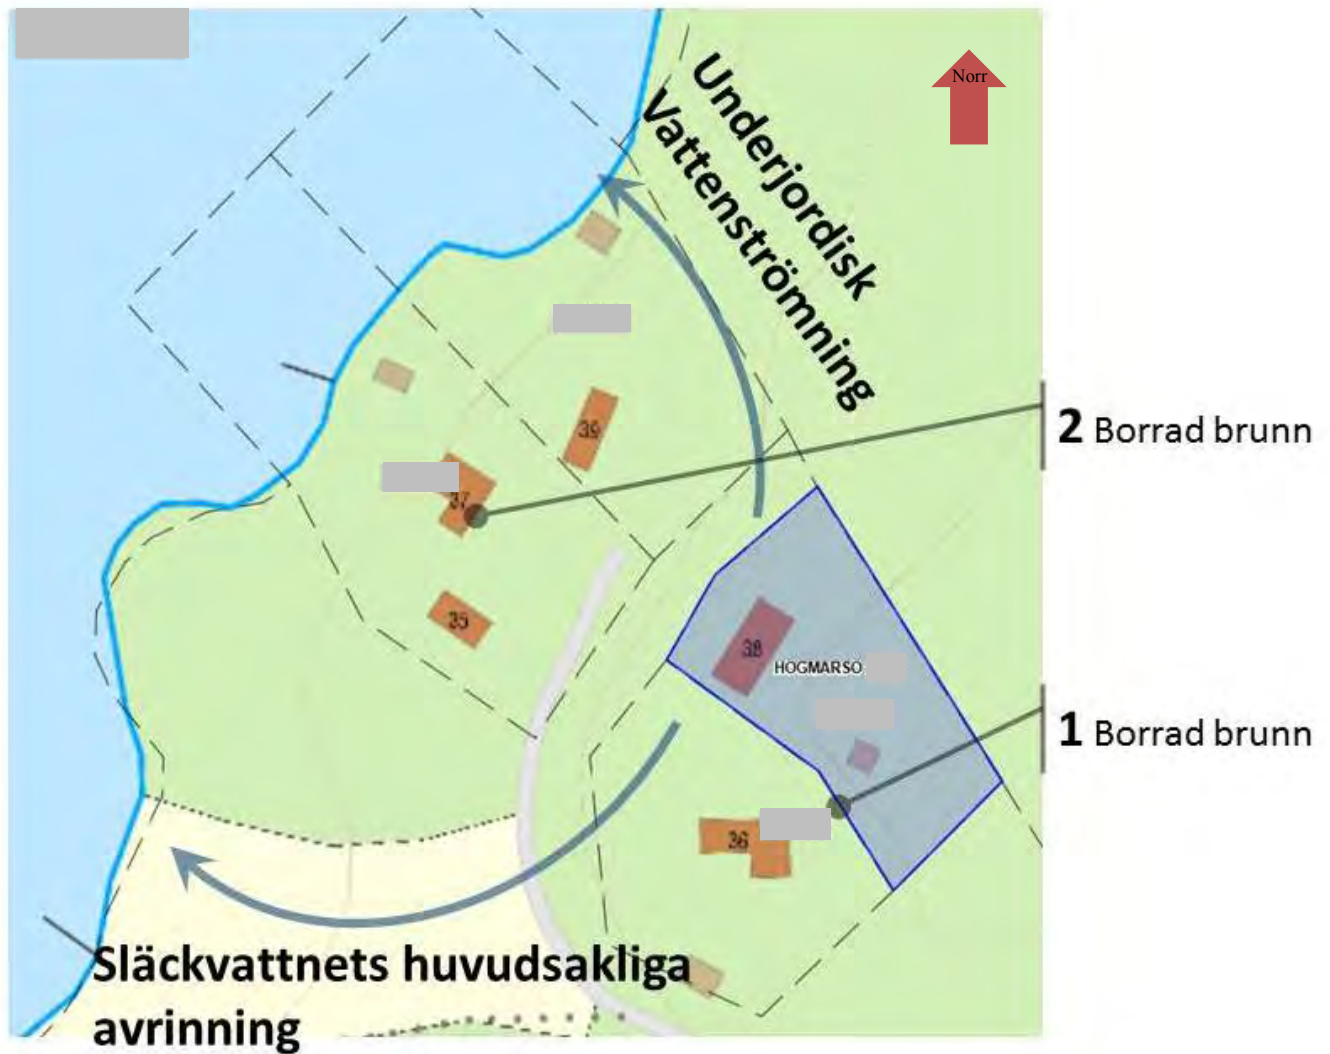
Avrinningsområden och brunnar

Fastigheterna i området har två borrhade brunnar. Se skiss på sidan 20.

Boende i området hävdar att det finns en underjordisk avrinning i nordnordvästlig riktning från den brandhärjade fastigheten. Den brandhärjade fastigheten har mycket berg i dagen varför det framstår som troligt att det i övervägande största delen av släckvattnet har stannat på ytan och runnit i den tidigare beskrivna sträckningen i sydvästlig riktning.

Sammantaget, framstår det som osannolikt att något släckvatten har nått de båda brunnarna.
