## SÖDRA DALARNAS RÄDDNINGSTJÄNSTFÖRBUND

### Undersökningsprotokoll Olycksförloppsutredning

Anledningen till undersökningen: Trafikolycka 2 personbilar, 1 st omkommen 1 st skadad i  
nacke/rygg. 4-vägs korsning RV68 - Myrgatan - Myggbovägen 774 35 Avesta.

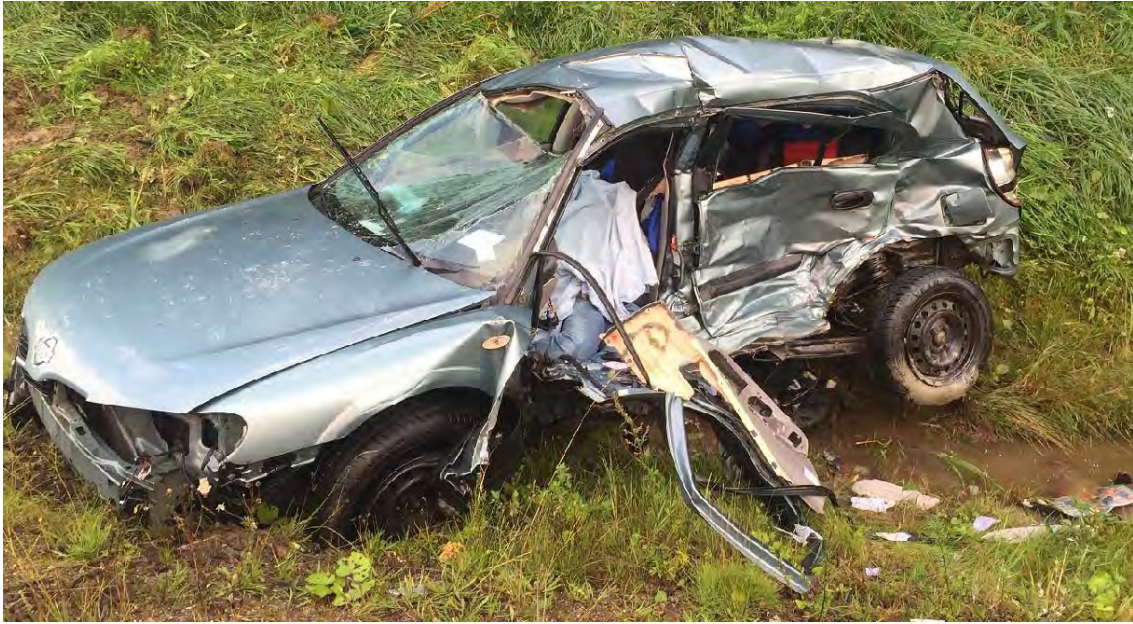
Personbil R [redacted] totaldemolerad.

Bild 1: Kraftigt demolerad bil som blev påkörd.

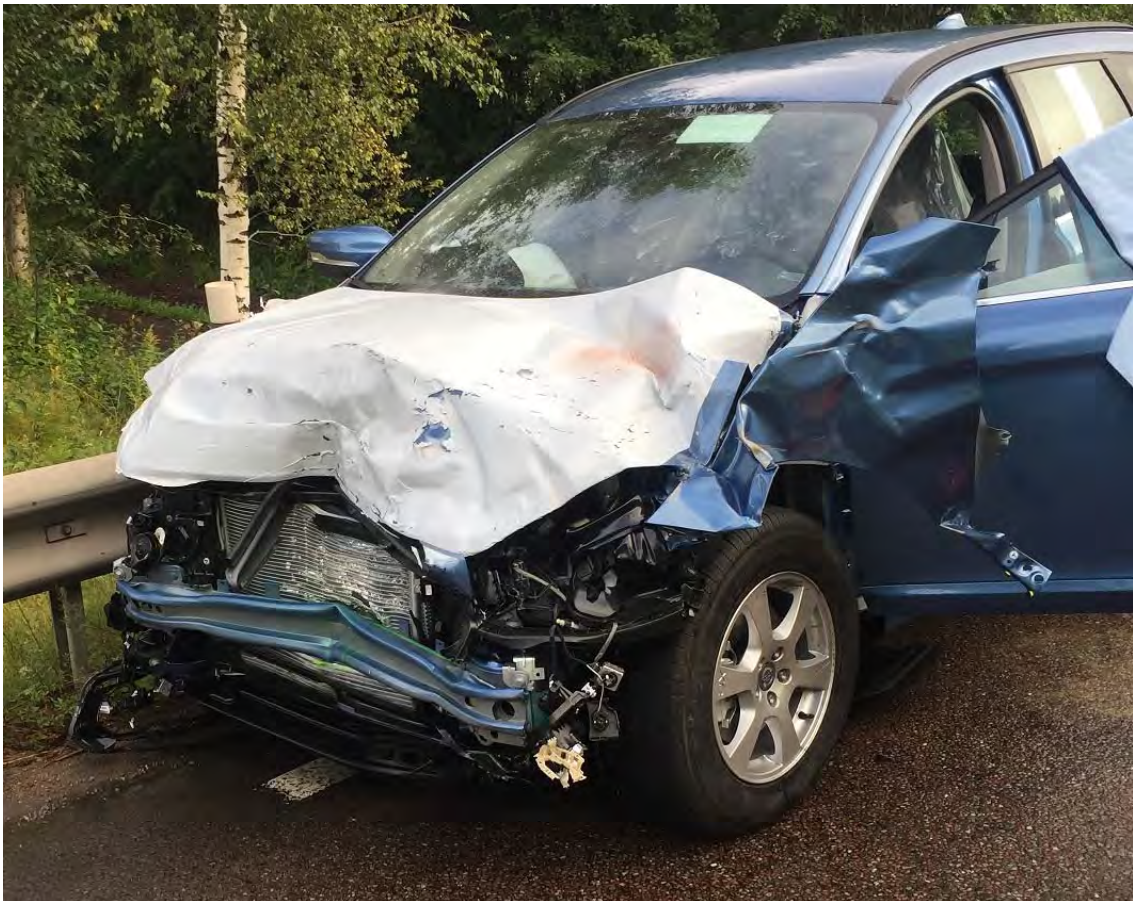
Personbil U [redacted] omfattande karosseriskador i fronten.

Bild 2: Den påkörande bilen.

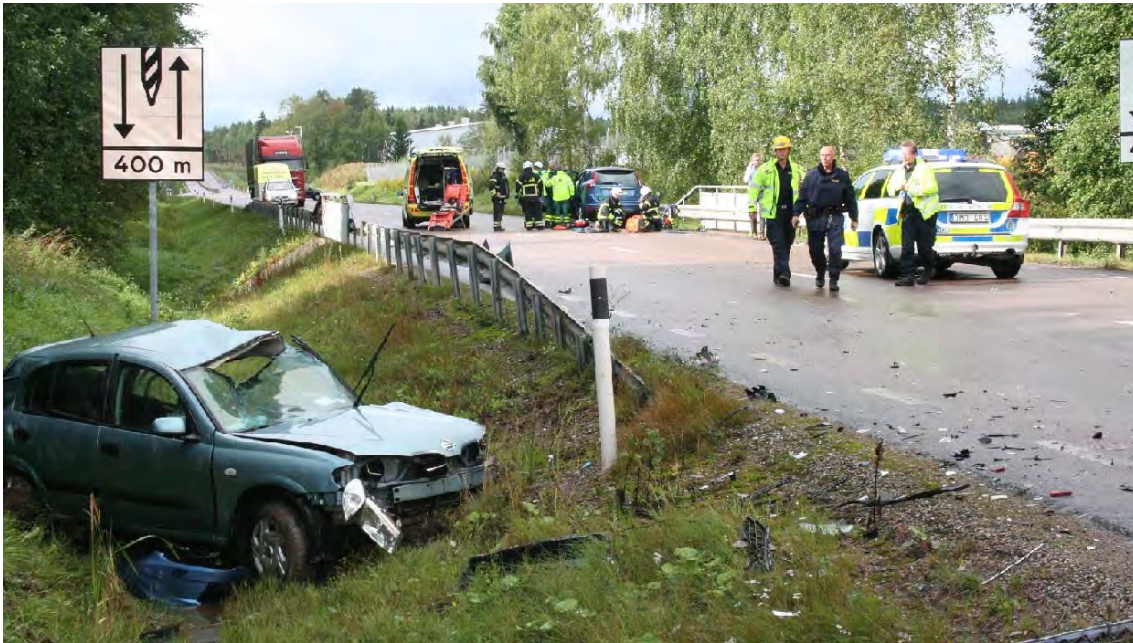
Personbil U [redacted] står kvar på vägen, RV68 c:a 70 meter efter kollisionsplatsen på höger sida i färdriktningen. Föraren kvar i fordonet, skadad, man född -86.

Bild 3: Personbilarnas placering efter kollisionen.

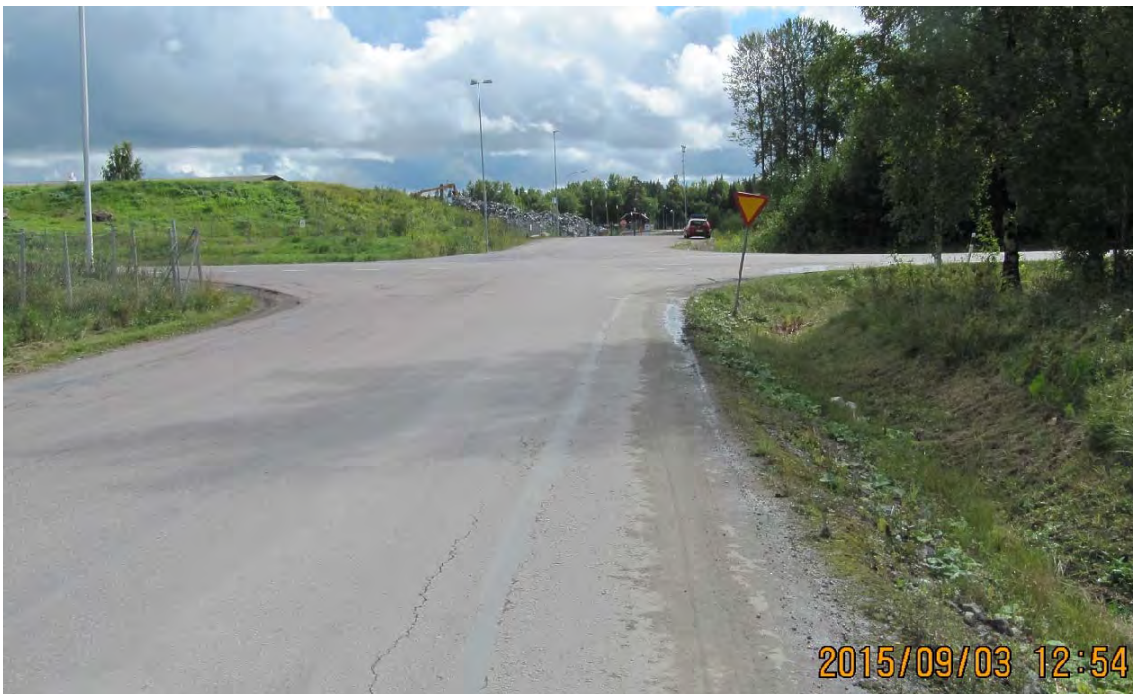
Korsningen har en fri sikt på RV-68 i västlig riktning på c:a 300 meter.

Bild 4: Vy Myrgatan fram mot RV-68. Färdriktning för R

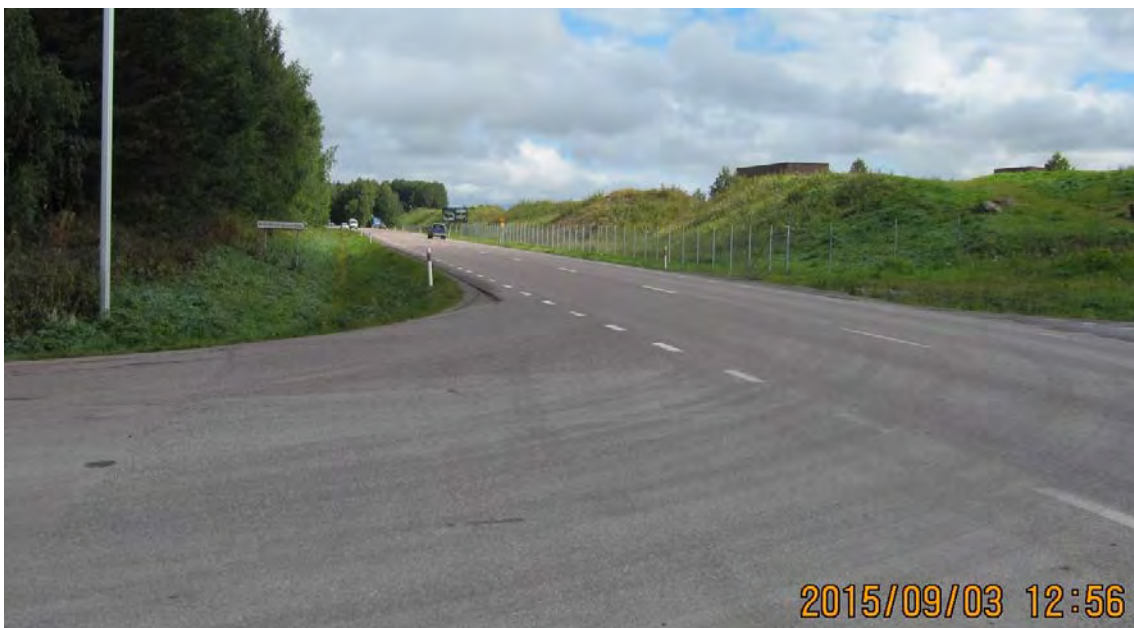
Bild 5: Vy RV-68 österut från Myrgatan.

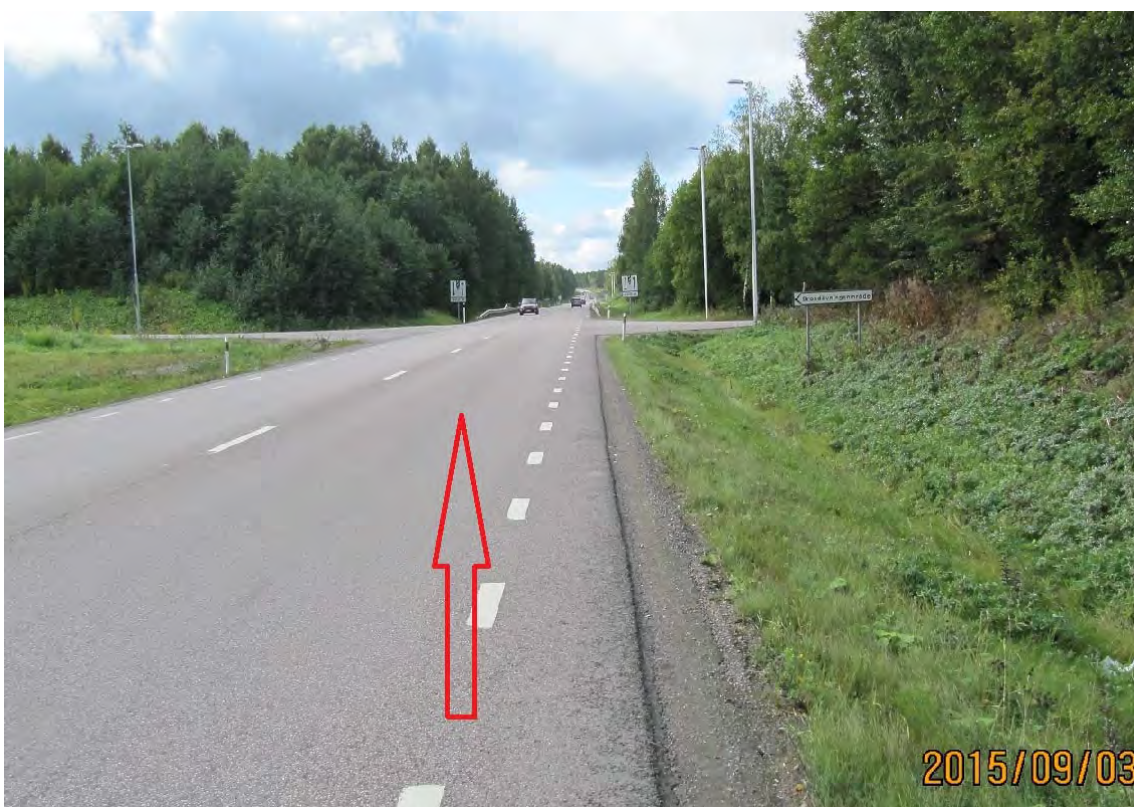
Bild 6: Vy RV-68 västerut, färdriktning för U [redacted] Utfarten från Myrgatan syns till höger på bilden.
